# 熊野川流域における治山事業の取組

平成26年12月25日  
近畿中国森林管理局  
計画保全部 治山課

# 十津川地区民有林直轄治山事業の全体計画変更等について

○工事概要 (十津川村)

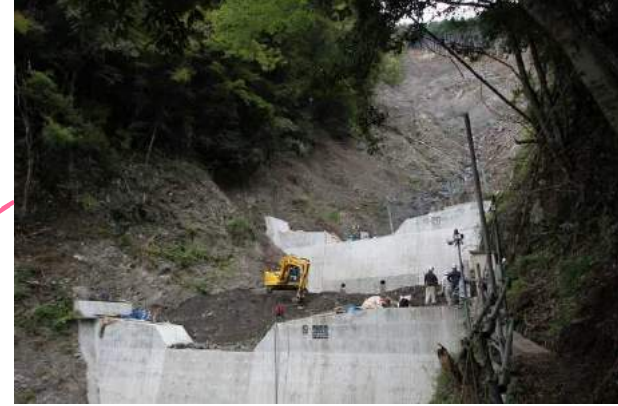
第3号谷止工、第4号谷止工 完成状況

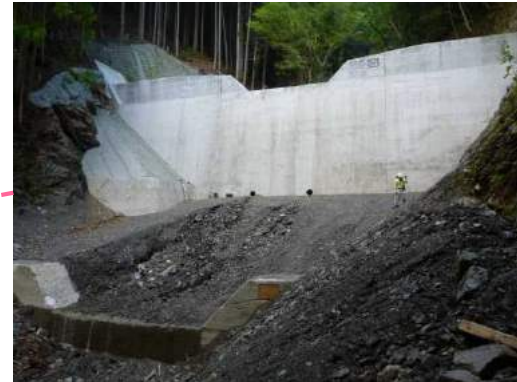
第2号谷止工 完成状況

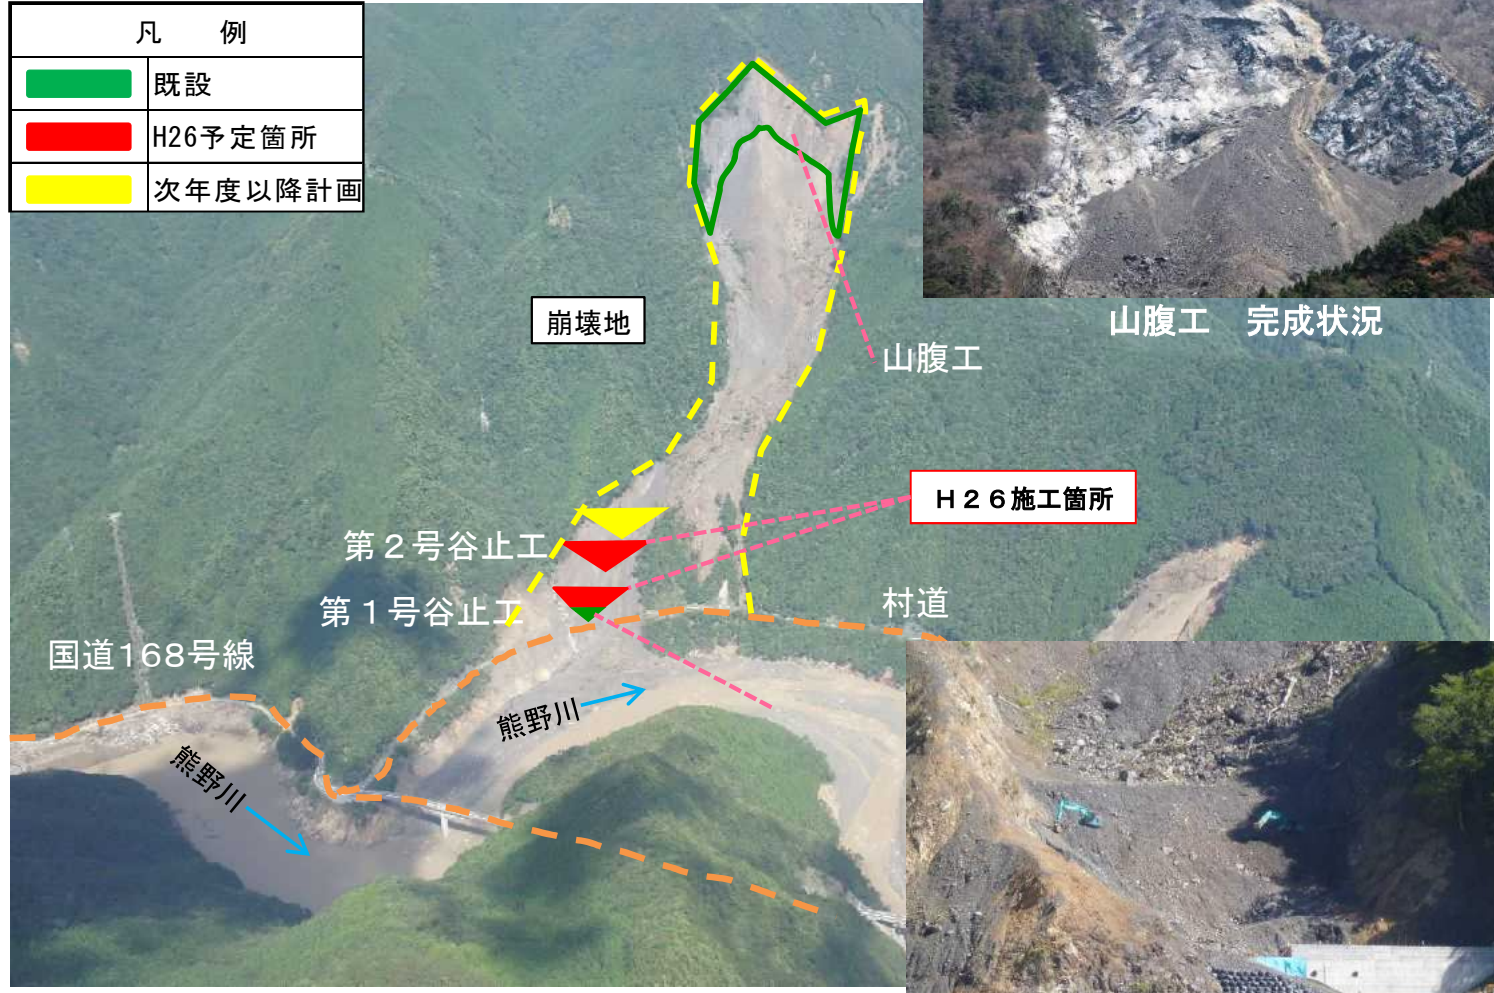
場所：十津川村宇宮原  
 崩壊地面積：16.5ha  
 主要工種：溪間工（谷止工）  
 工期：平成26年 8月13日から  
 平成27年 3月20日まで

概要  
 山腹崩壊地の下部に堆積している不安定な土砂を谷止工で安定させます。また、崩壊地上部に山腹工を行って斜面を安定させ、森林を復旧します。

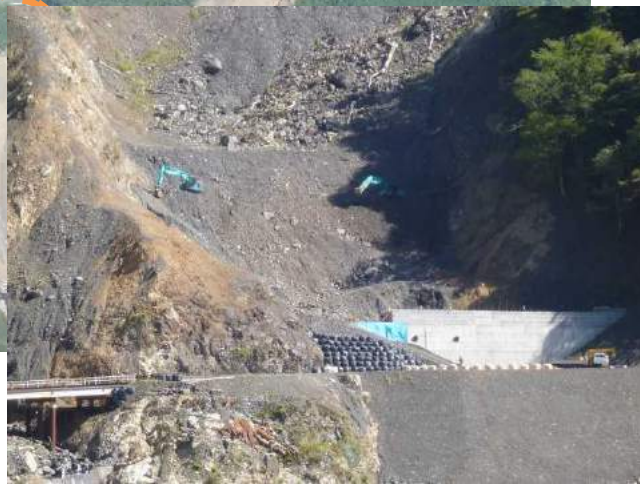
第1号谷止、第2号谷止施工状況

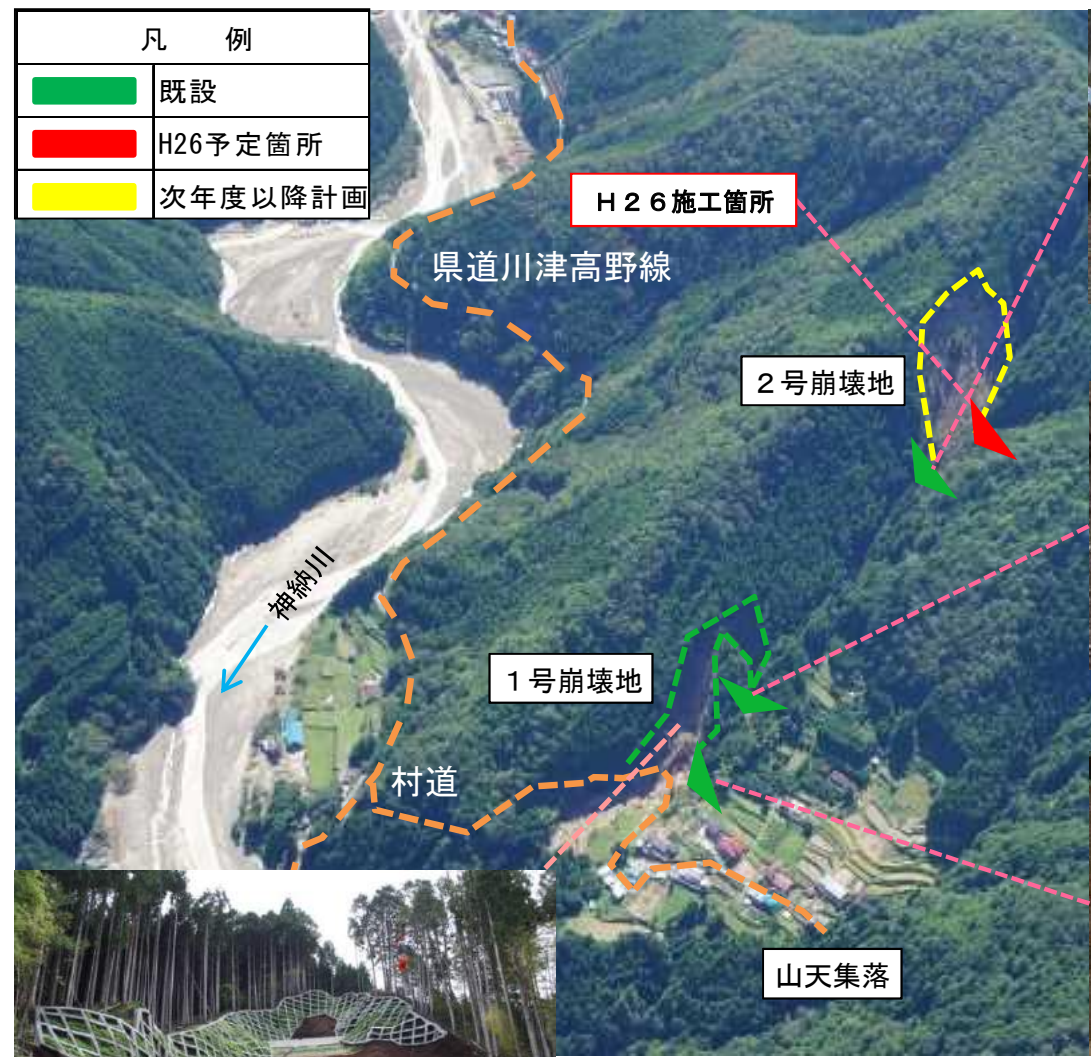
場所：十津川村山天  
 崩壊地面積：1.41ha  
 主要工種：溪間工（谷止工）  
 工期：平成26年 7月 1日から  
 平成27年 3月20日まで

概要  
 山腹崩壊地の下部に堆積している不安定な土砂を谷止工で安定させます。また、崩壊地上部に山腹工を行って斜面を安定させ、森林を復旧します。

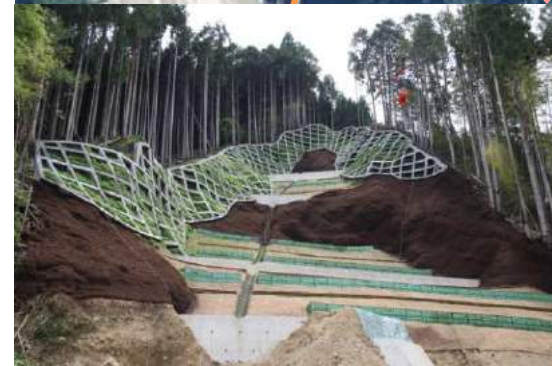
山腹工 完成状況

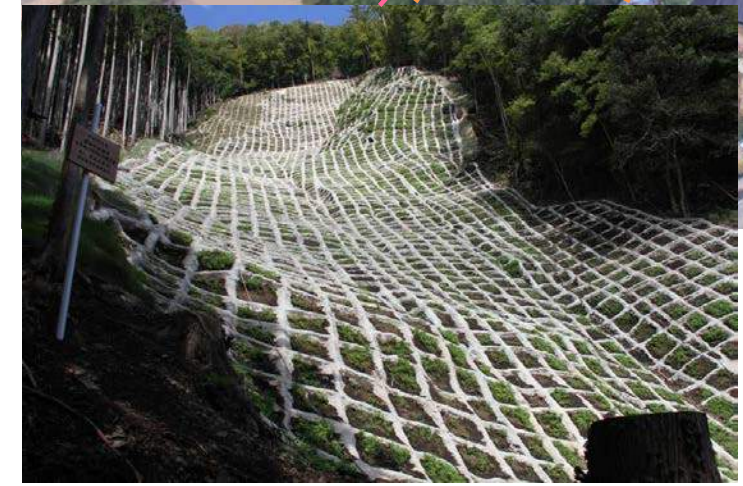
山腹工 完成状況 (H25年度完成)

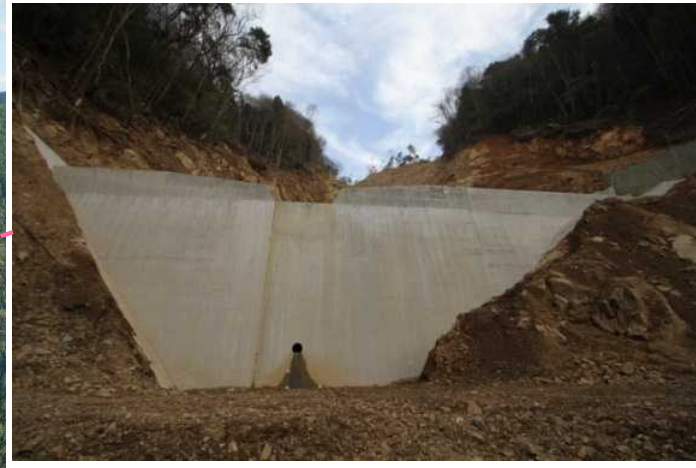
A谷第1号谷止工 完成状況

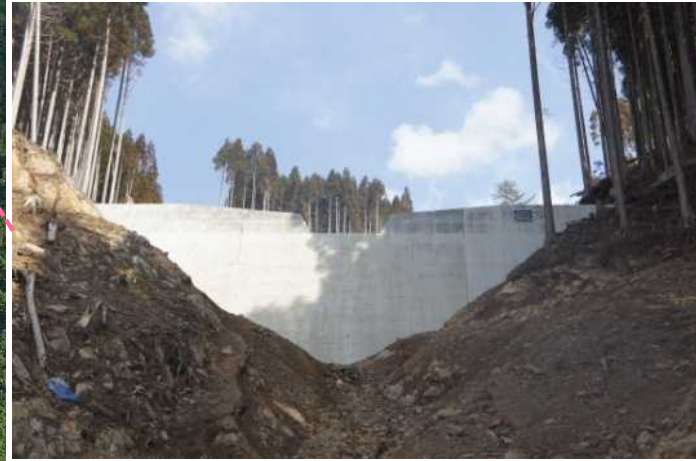
B谷第1号谷止工 完成状況

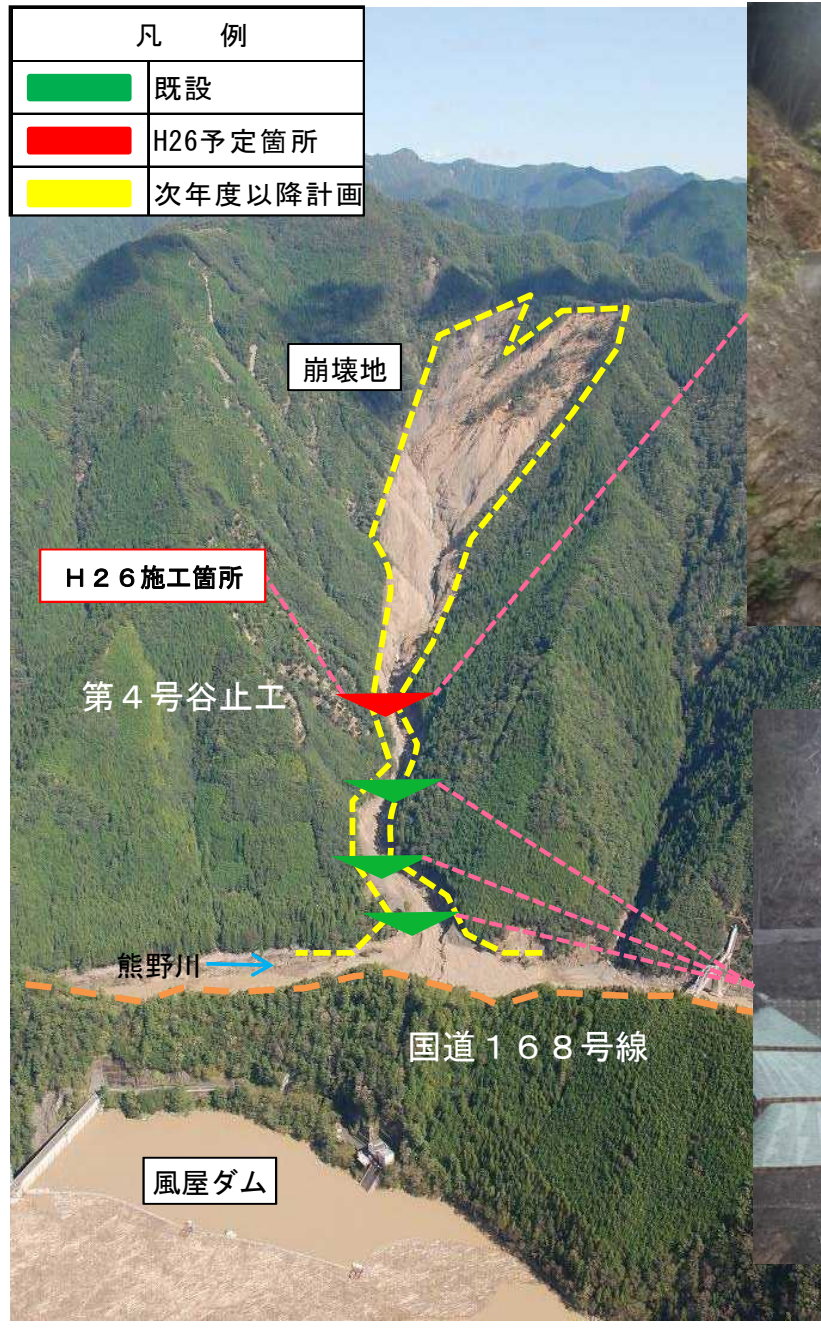
場所：十津川村野尻  
崩壊地面積：20.44ha  
主要工種：溪間工（谷止工）  
工期：平成26年 3月25日から  
平成27年 1月22日まで

概要  
山腹崩壊によって土砂が流出し、不安定な土砂が堆積しているため、谷止工により溪床を安定させて土砂の流出の抑止・調整を図ります。

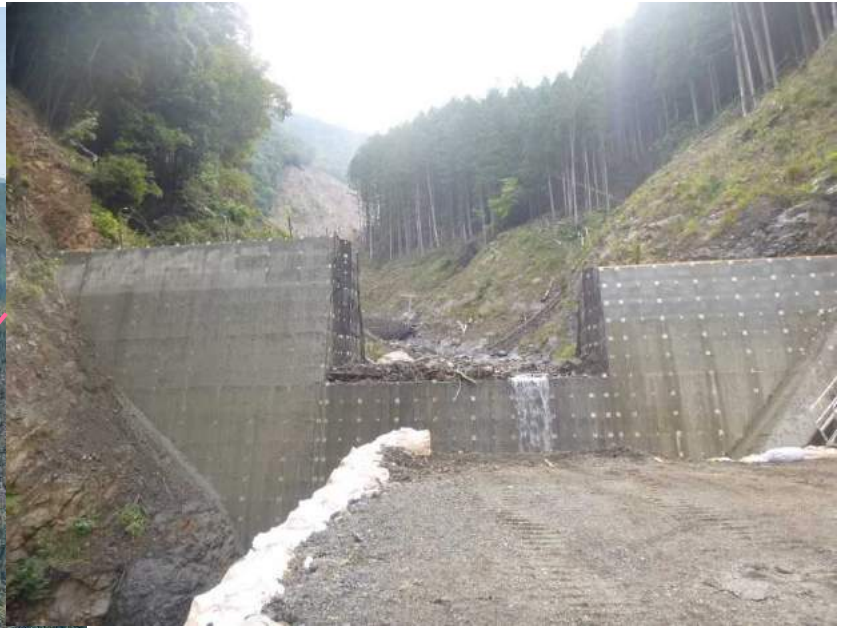
第4号谷止工 施工状況

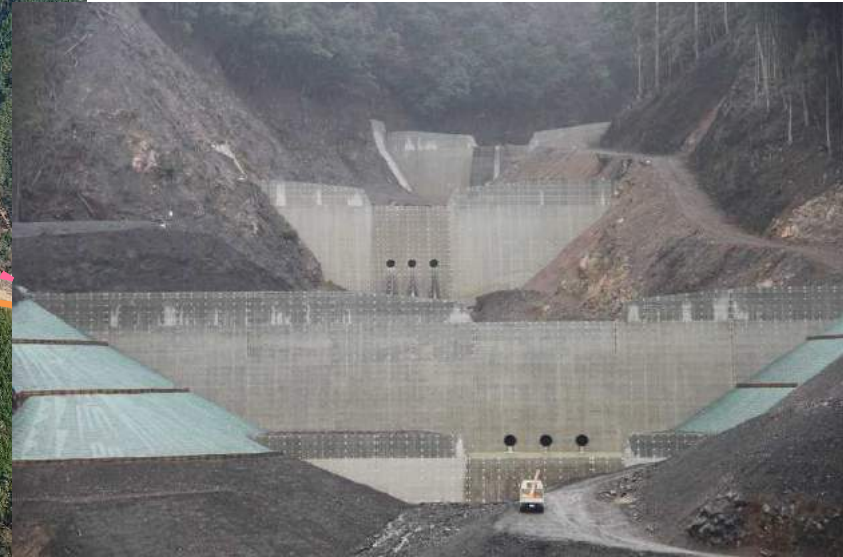
第1～3号谷止工 完成状況

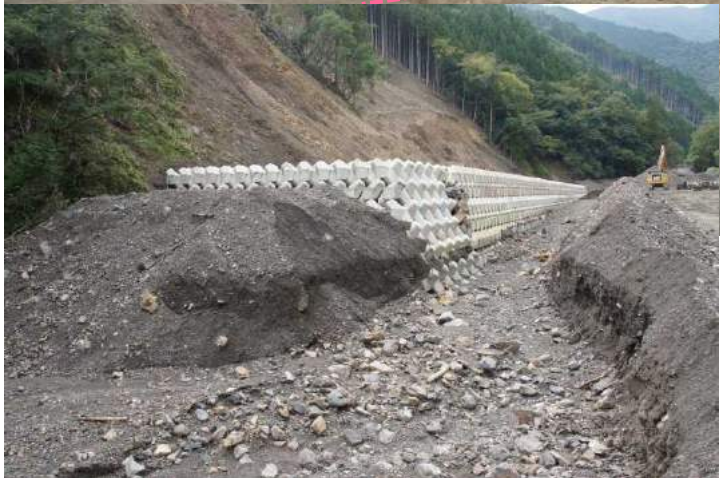
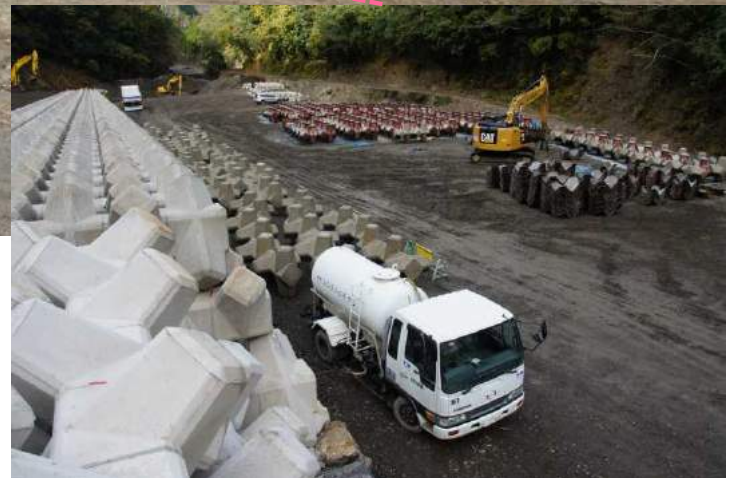
コンクリートブロック護岸工 施工状況

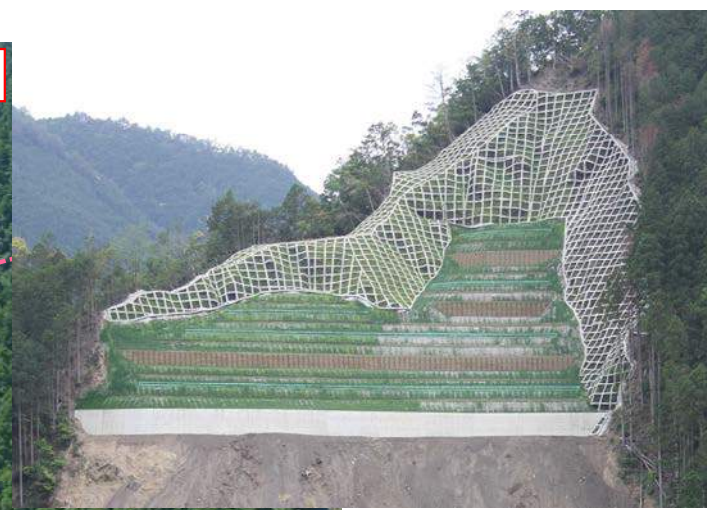
上部法面 完成状況

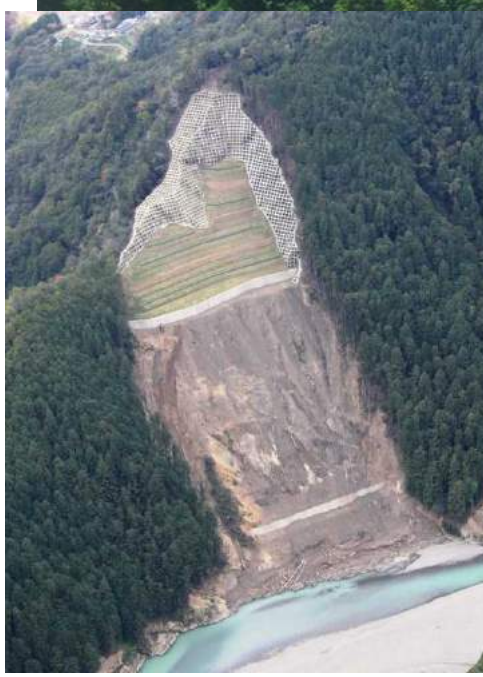
山腹工 進捗状況

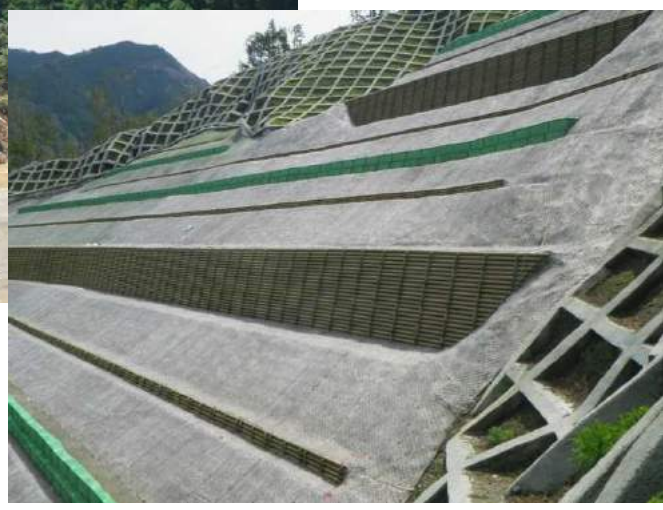
木製校倉式土留工、木製筋工

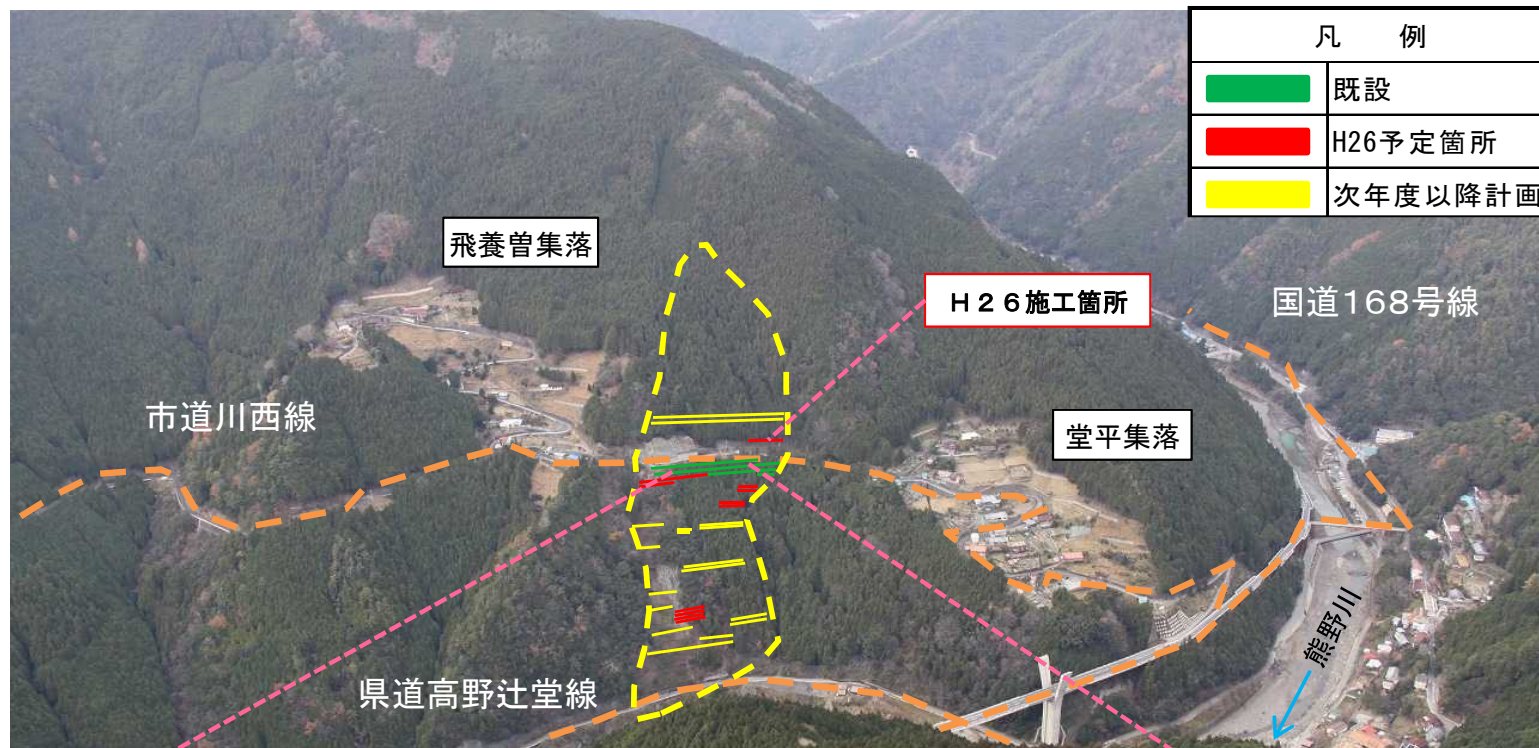
場所：五條市大塔町堂平  
 地すべり兆候面積：4.00ha  
 主要工種：アンカー工、排水ボーリング  
 工期：平成26年 7月29日から  
 平成27年 3月20日まで

概要  
 道路等に地すべりの兆候が見られるため、アンカー工及び排水ボーリング工により、地すべり土塊の安定化を図ります。

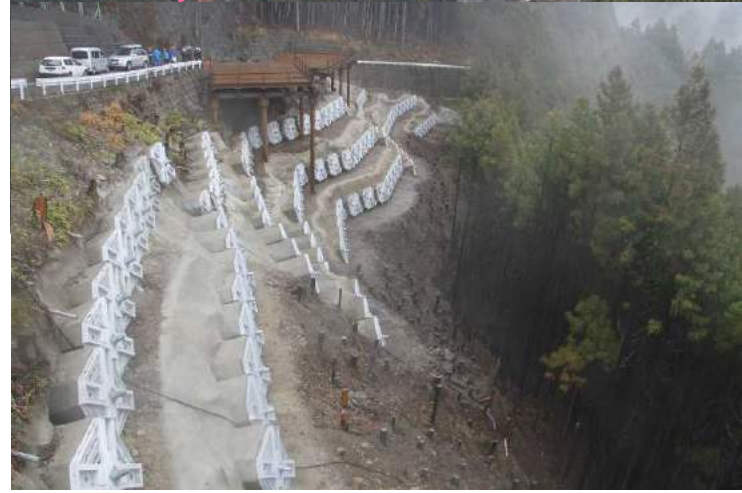
アンカー工 完成状況

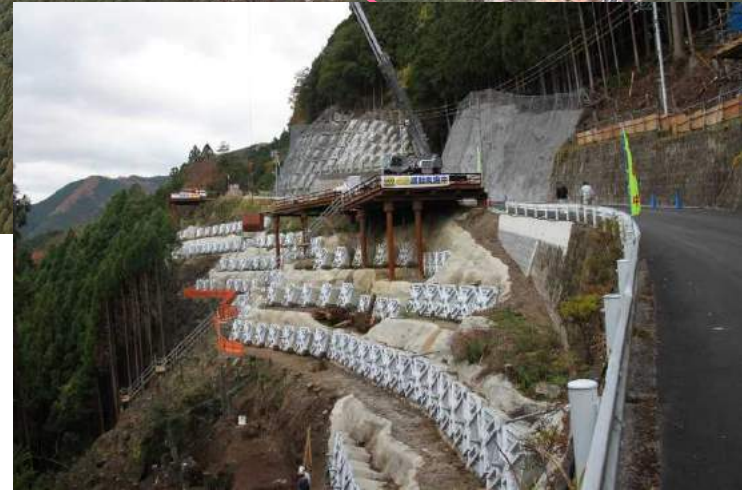
アンカー工 掘削状況

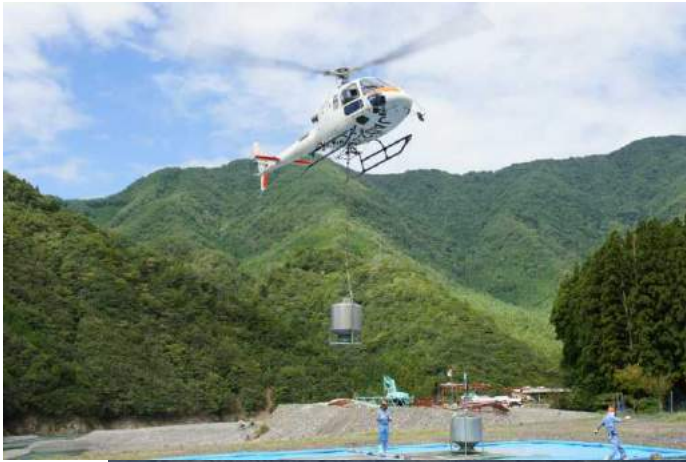
ヘリコプターによる施工状況

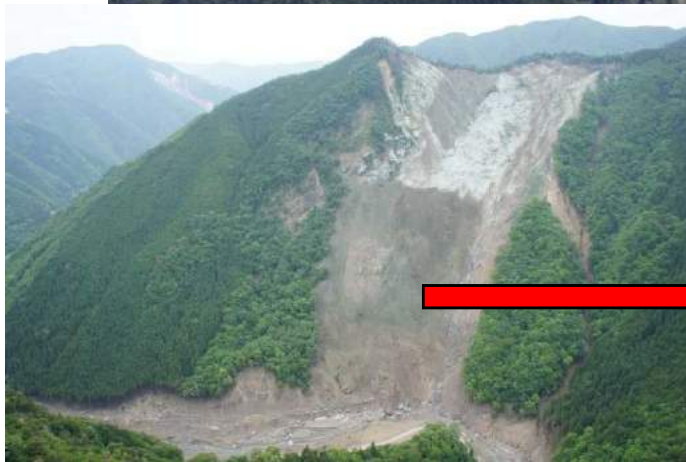
航空実播工 完成状況 (H26)

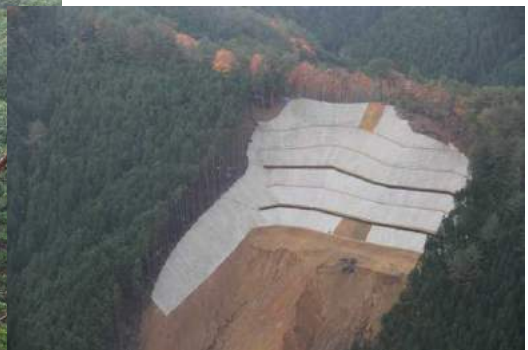
マット伏工 施工状況

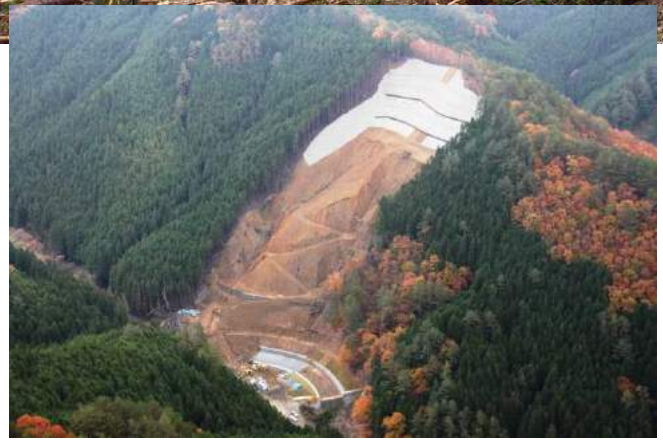
山腹工 進捗状況

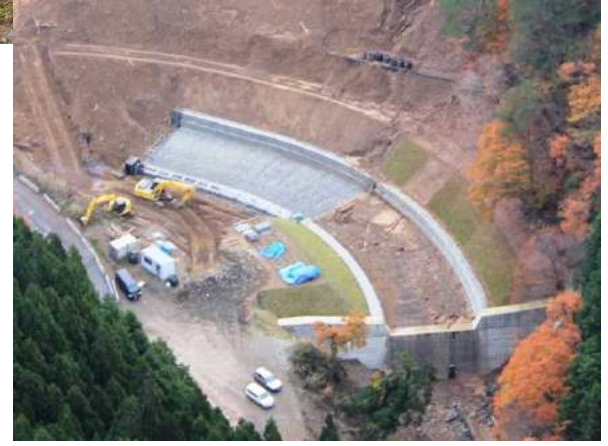
流路工 施工状況

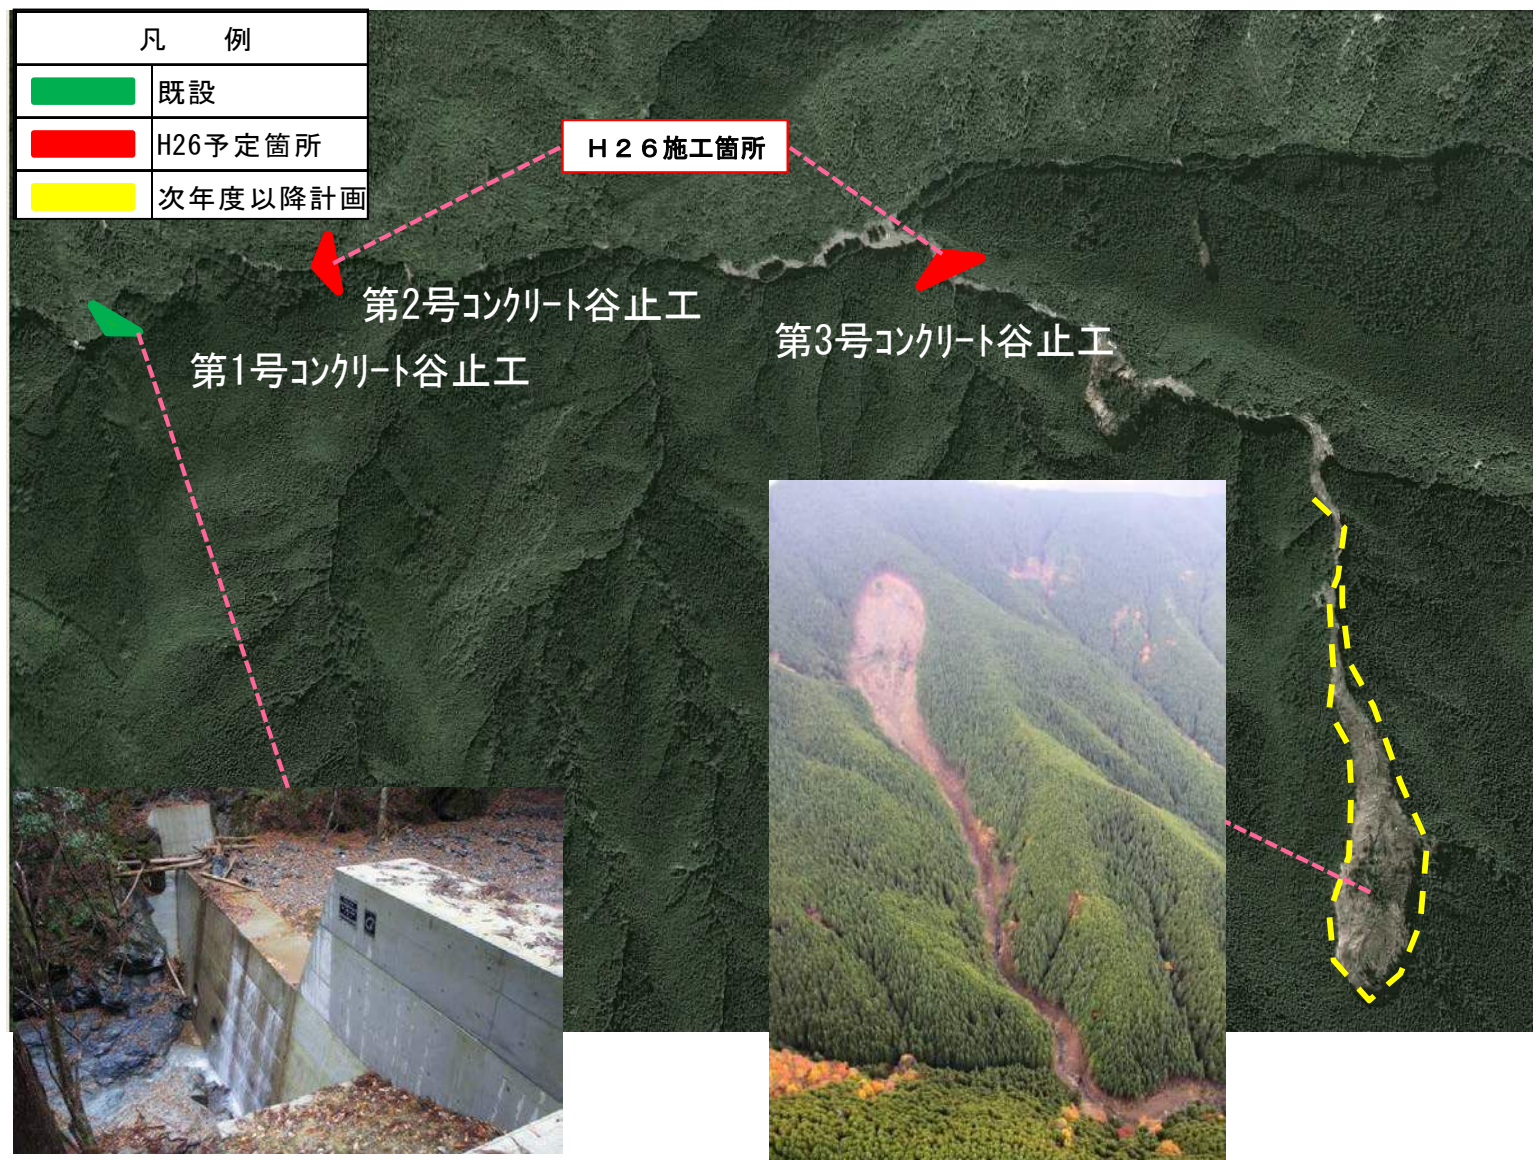
第1号谷止工 完成状況

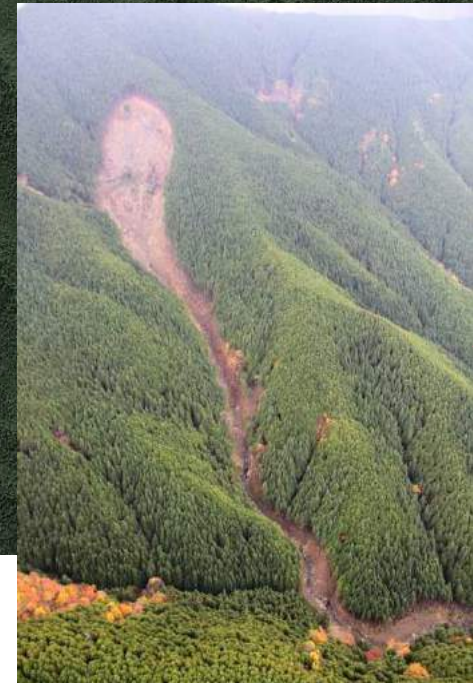
最上部崩壊地の状況

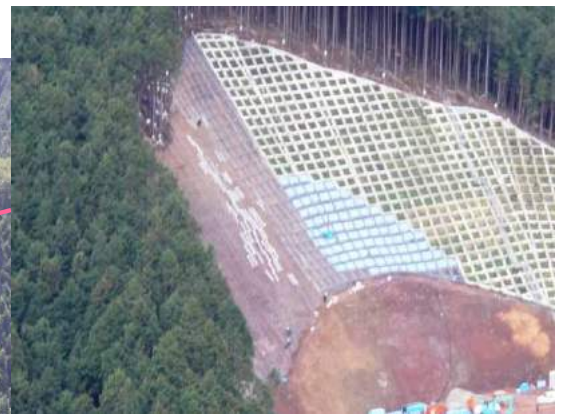
法枠工 施工状況

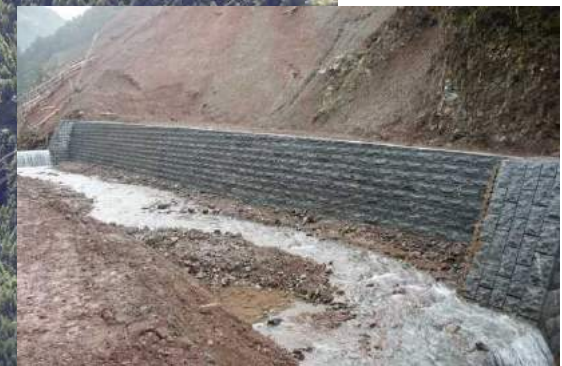
護岸工 完成状況

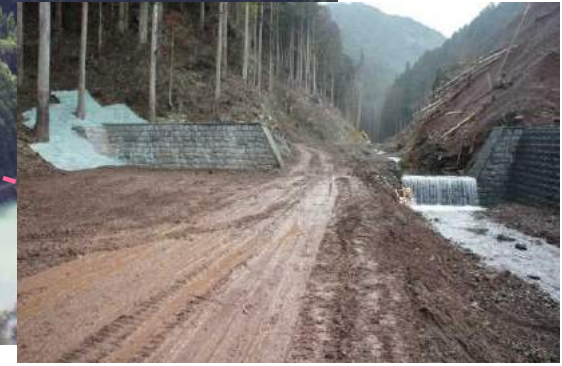
第2号床固工 完成状況
