# 台風21号と前線による大雨の概要

[平成29年10月20日～23日]

# 台風21号と前線による大雨[平成29年10月20日~23日]の概要

河川整備・ダム等による  
台風21号出水に対する効果

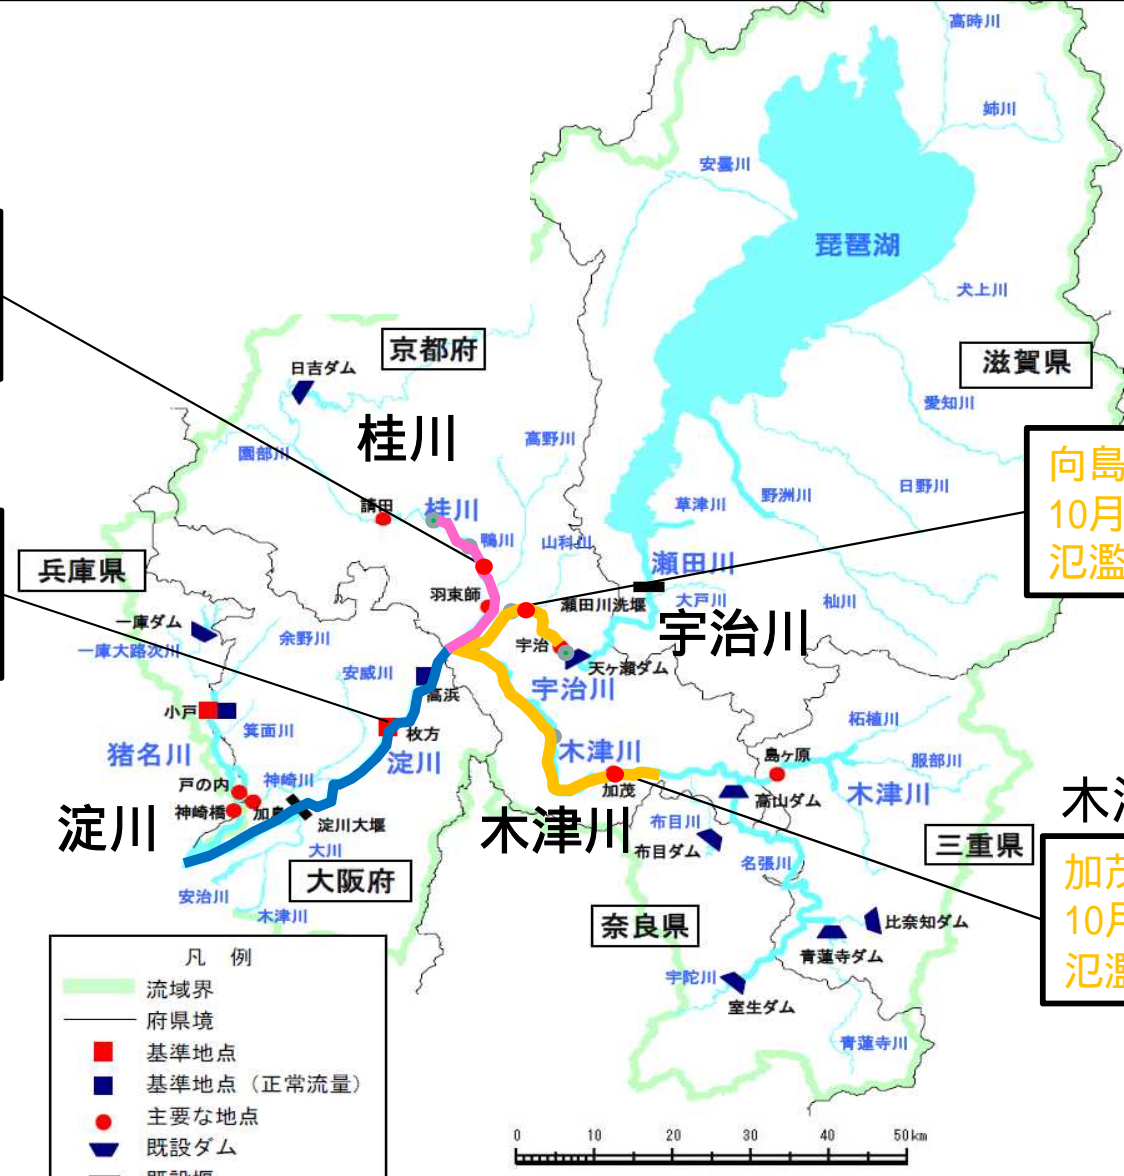
# 淀川河川事務所管内の直轄管理河川の状況

台風21号の大雨により、淀川河川事務所管内のうち、桂川の桂水位観測所で氾濫危険水位を超過し、宇治川の向島水位観測所および木津川の加茂水位観測所は氾濫注意水位を超過、淀川本川は枚方水位観測所で水防団待機水位を超過した。

桂水位観測所  
10月23日 1:20(4.01m)  
氾濫危険水位(4.00m)超過

枚方水位観測所  
10月23日 2:30(3.30m)  
水防団待機水位(2.70m)超過

向島水位観測所  
10月23日 0:30(2.69m)  
氾濫注意水位(2.00m)超過

加茂水位観測所  
10月22日 23:10(4.94m)  
氾濫注意水位(4.50m)超過

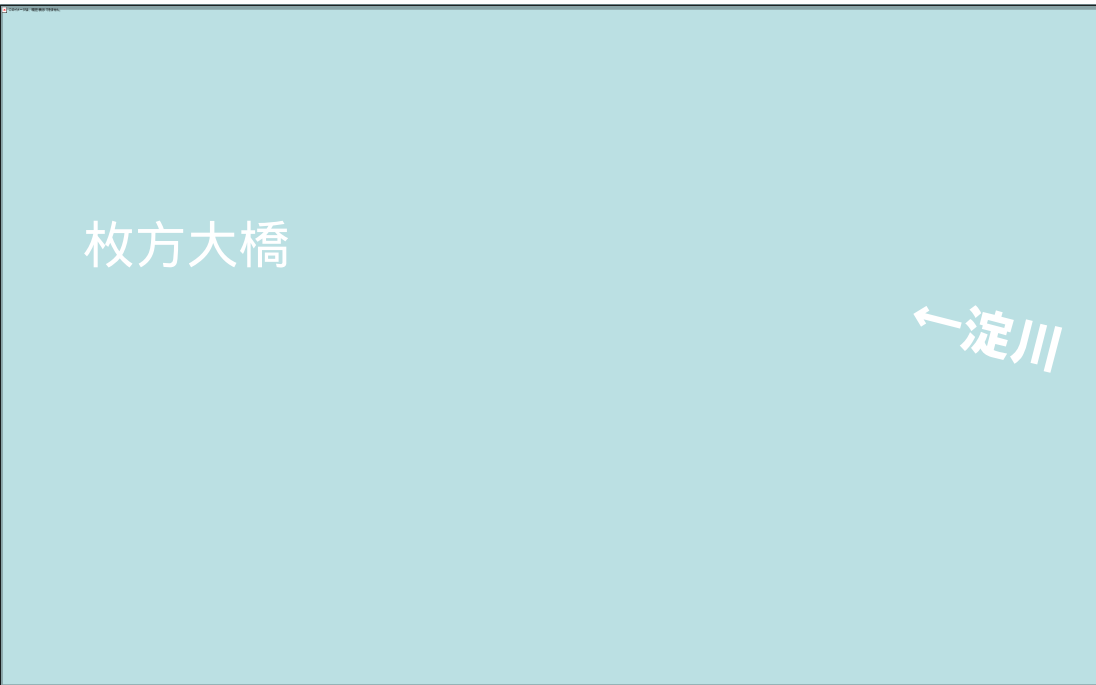
# 平成29年台風21号 淀川 枚方地区

平常時

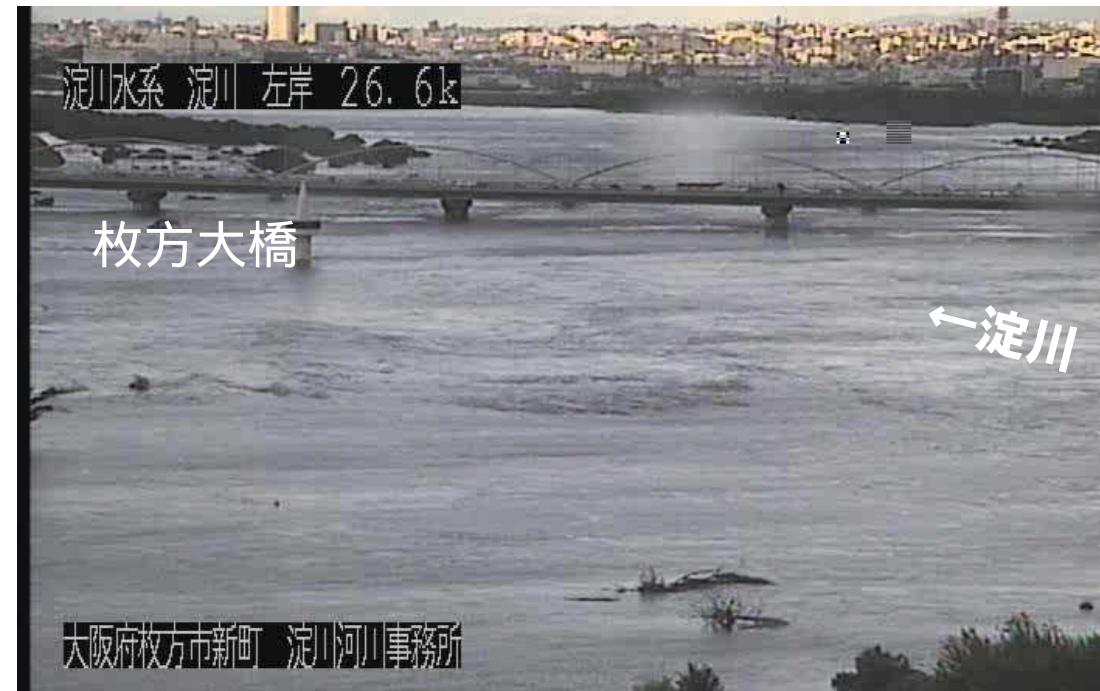
平成29年10月23日 7時00分  
水位:3.30m (枚方水位観測所)

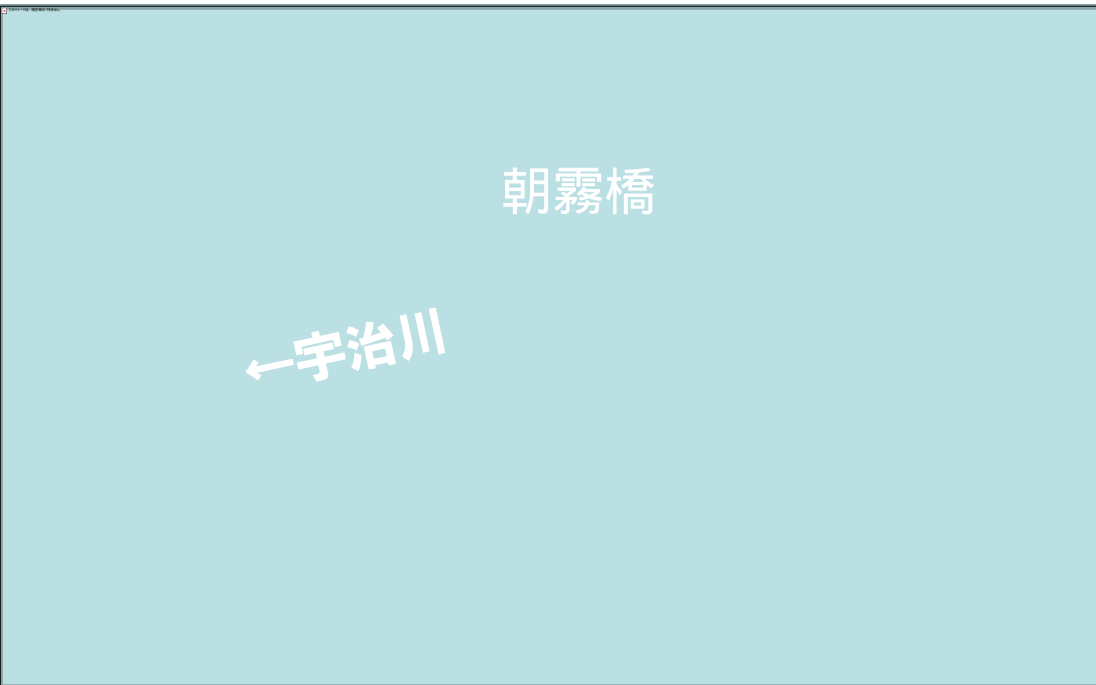
# 平成29年台風21号 宇治川 塔の島地区

平常時

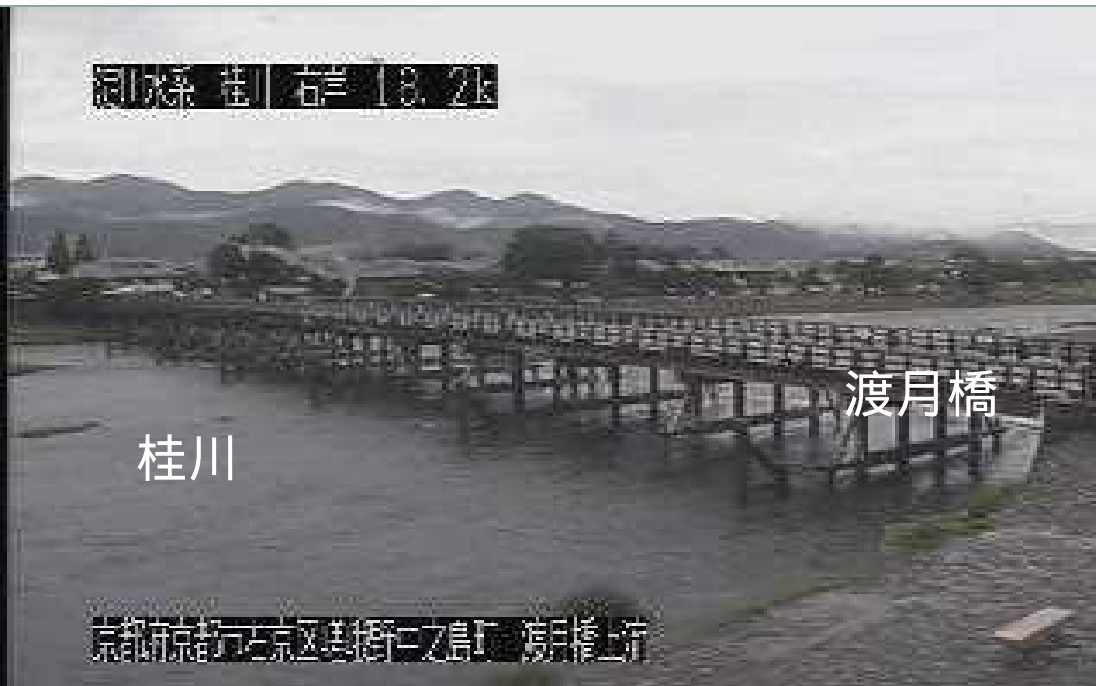
# 平成29年台風21号 桂川 嵐山地区

平常時

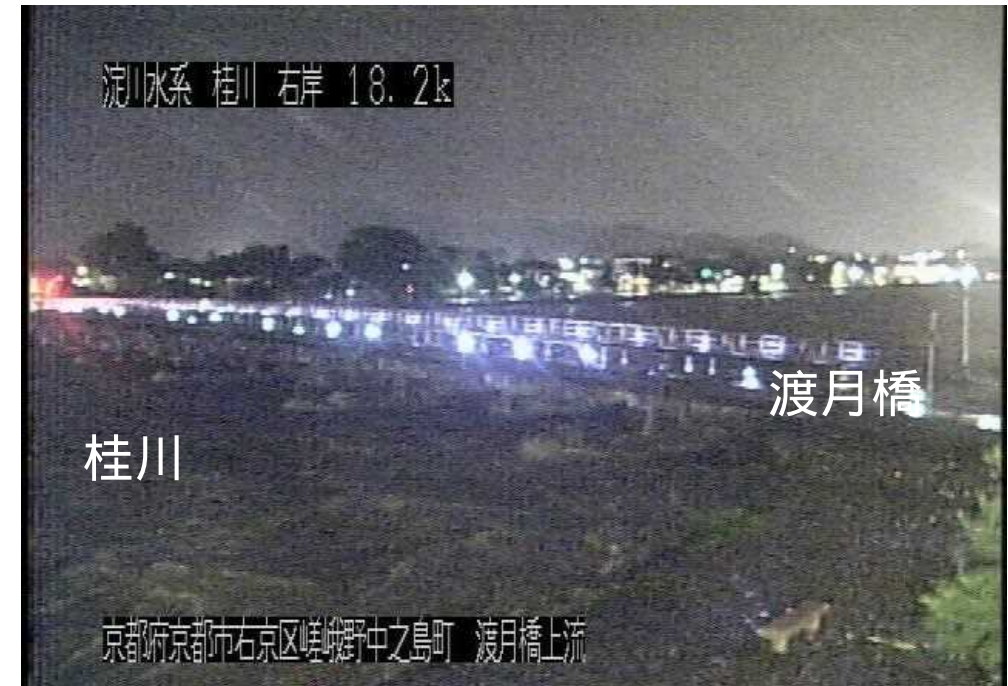
平成29年10月23日 3時00分  
水位:1.09m (天竜寺水位観測所)

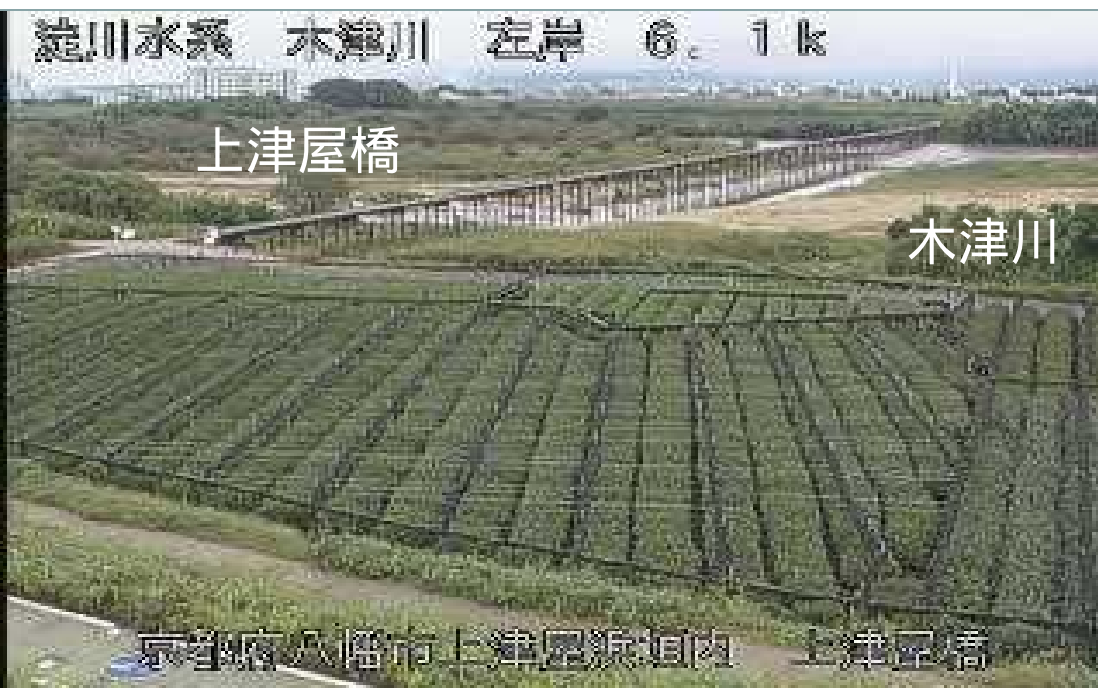
# 平成29年台風21号 木津川 上津屋橋付近

平常時

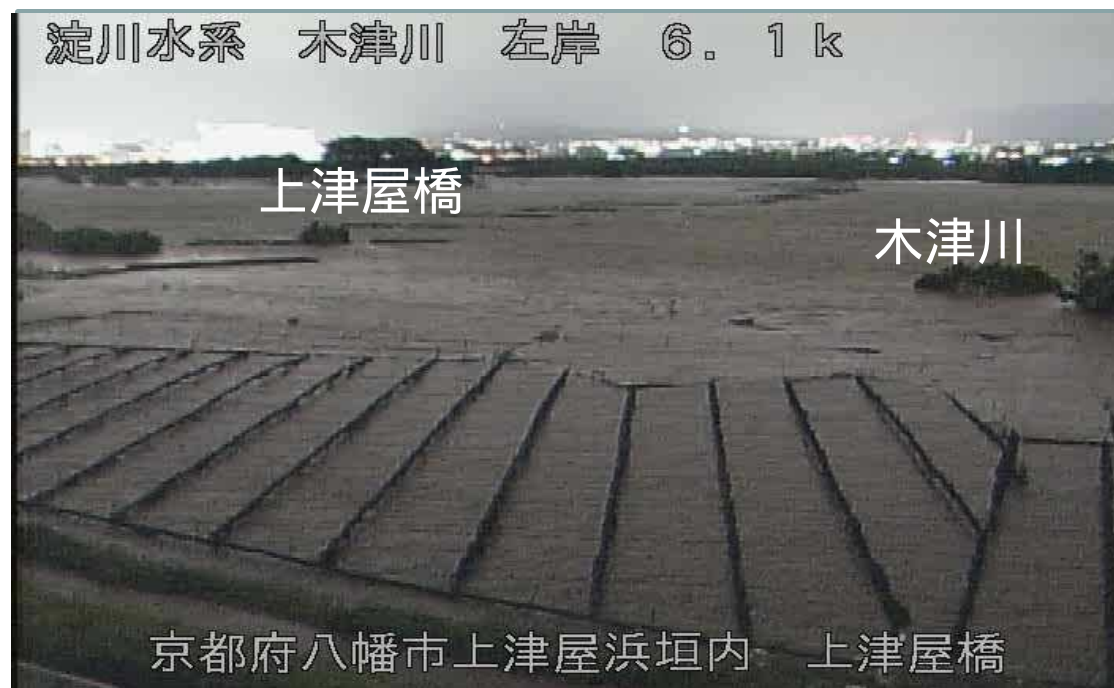
平成29年10月23日 1時00分  
水位:4.96m (飯岡水位観測所)

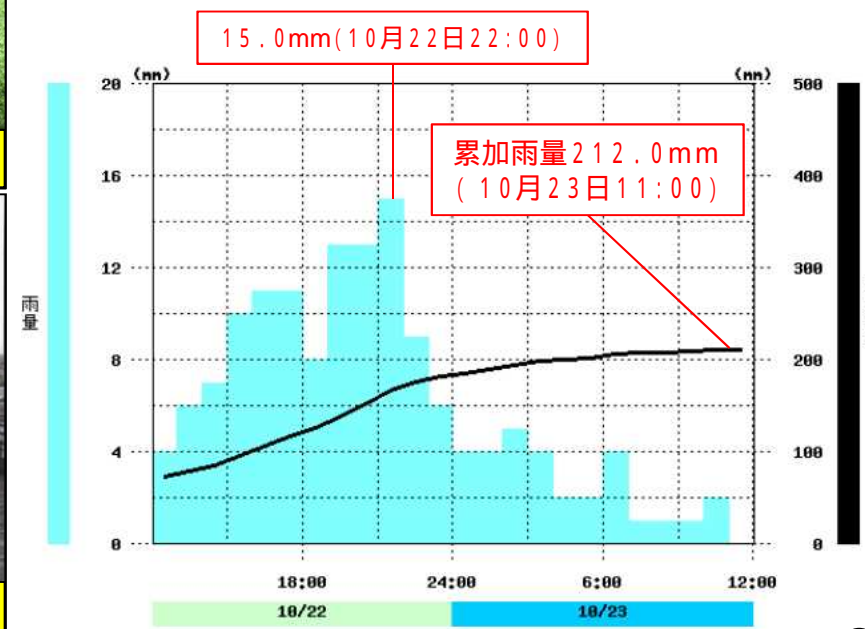
降雨の状況 (周山雨量観測所)【10月23日12時時点】

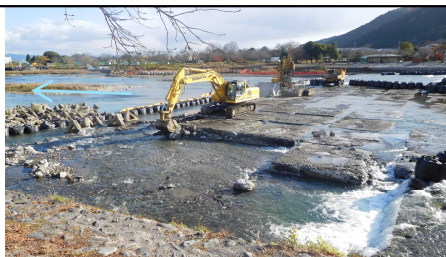
6号井堰撤去前(平成28年12月)

桂川では平成25年台風18号を踏まえ、緊急治水対策として河川整備計画の事業を大幅に前倒しして実施。嵐山地区では、これまでに実施した堆積土砂撤去及び6号井堰撤去により、水位を約0.5m低下したため、中之島公園の浸水解消。

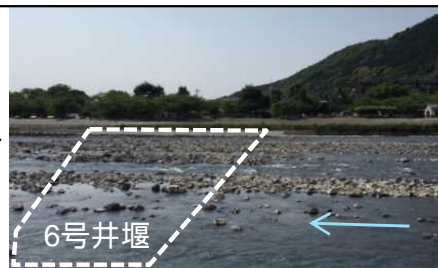
6号井堰撤去後(平成29年5月)

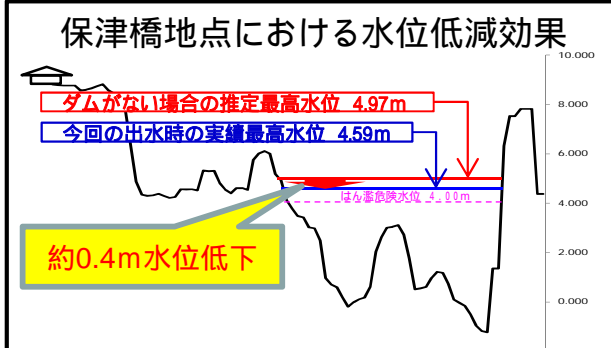
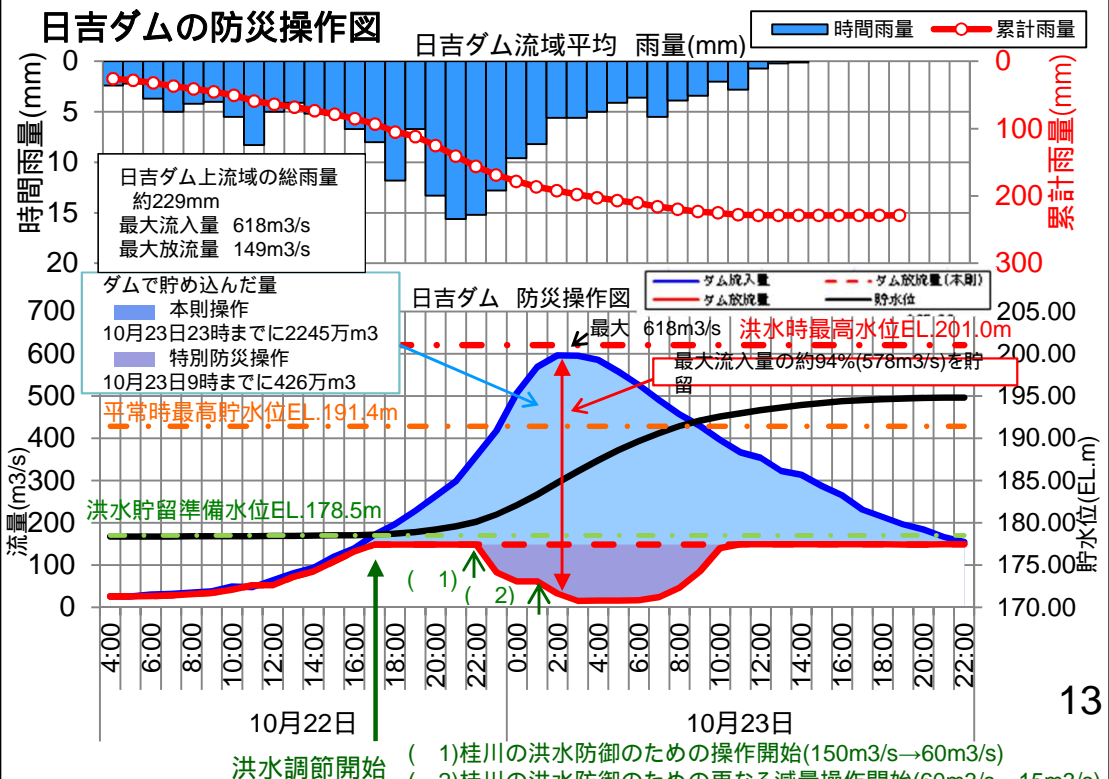
- ・降雨により流入量が増加し、9時からゲート操作を行い、さらに流入量が洪水量に達したため**本則操作により一定量で洪水調節を実施**。
- ・その後、桂川下流桂地点では**はん濫危険水位を超えることが想定されたため、今後の降雨予測から放流量を低減させてもダム水位が洪水時最高水位を超えないことを確認し、下流河川の水位低下を図るため、特別にダムの放流量を低減を実施**。
- ・さらに、降雨予測で降雨のピークと降り終わりを確認でき、ダム水位も洪水時最高水位を超えないと判断されたことから、**下流河川の更なる水位低下を図るため、特別にダムの放流量の低減を更に実施**。
- ・その後、桂川下流桂地点では**はん濫注意水位を下回ったため、本則操作に移行し放流量を増やした**。

- ・ダム下流の保津橋地点（亀岡市保津町下中島）で、**約0.4m水位低減**。
- ・一連の操作により、ダムがなかった場合と比べ、ダム下流の保津橋地点の**はん濫危険水位超過時間を5時間短縮**。（はん濫危険水位超過時間が12時間から7時間に低減）

- ・降雨予測を踏まえて空き容量確保をしたり、降雨予測や下流状況を踏まえ、ダム容量の範囲内で洪水調節可能を確認のうえピーク流量の低減を行う操作。
- ・本操作は上記の条件を満たす時にできる特別な操作であり必ず実施出来るものではありません。

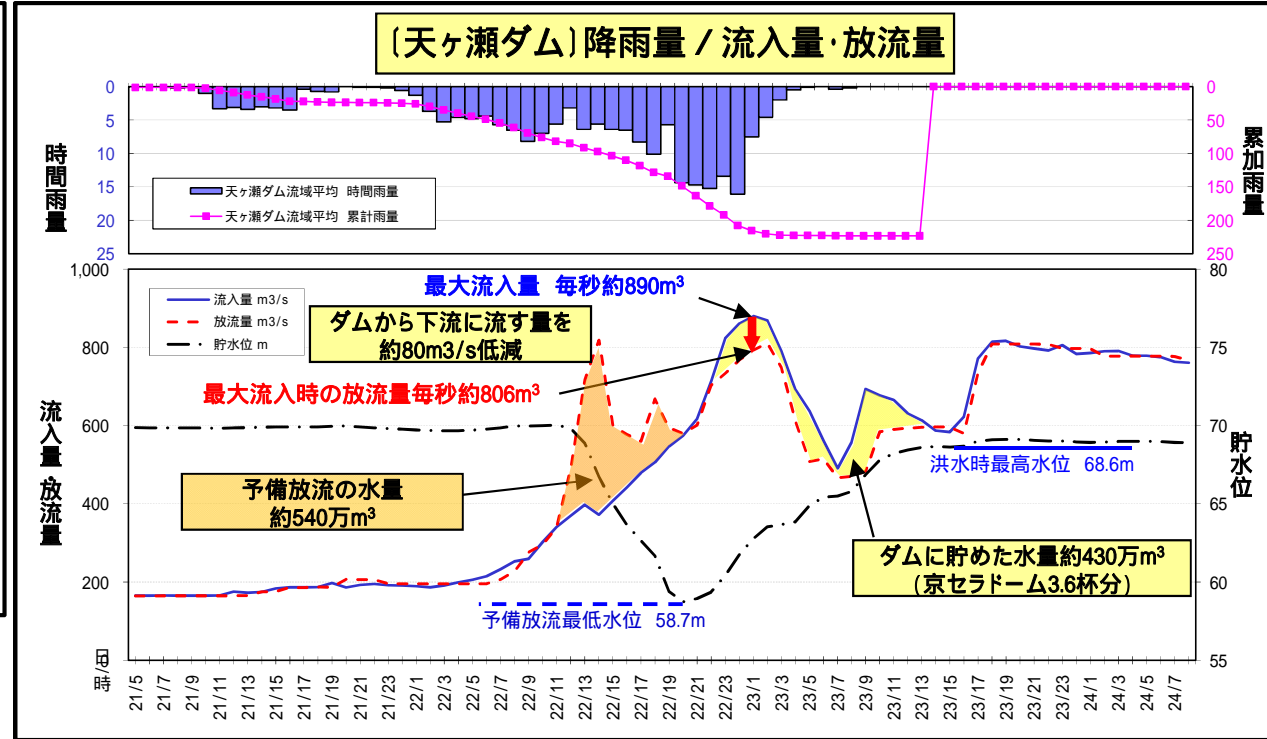
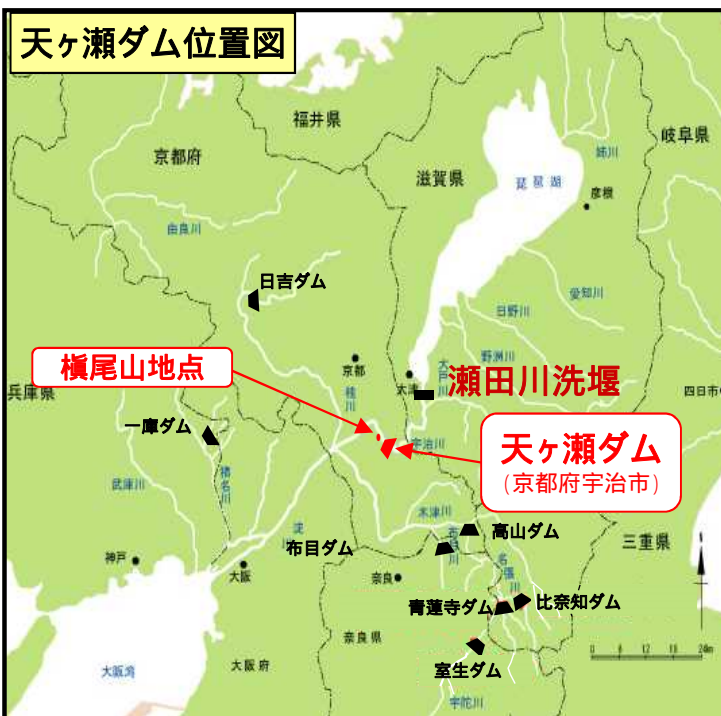
淀川水系天ヶ瀬ダム上流域において、最大時間雨量16mm、降り始めからの総雨量331mm【12日からの前線による降雨を含めた総雨量】今回の出水が発生する前に、予備放流を行い、約540万m<sup>3</sup>の空き容量を確保。その後、洪水ピークには、890m<sup>3</sup>/sもの流入量があり、最大約430万m<sup>3</sup>（京セラドーム大阪3.6杯分\*）の水を貯留し、下流の洪水被害の軽減。

ダム下流の榎尾山地点（宇治市宇治山王町付近）では、約0.3mの水位を低減させる効果があったものと推測。

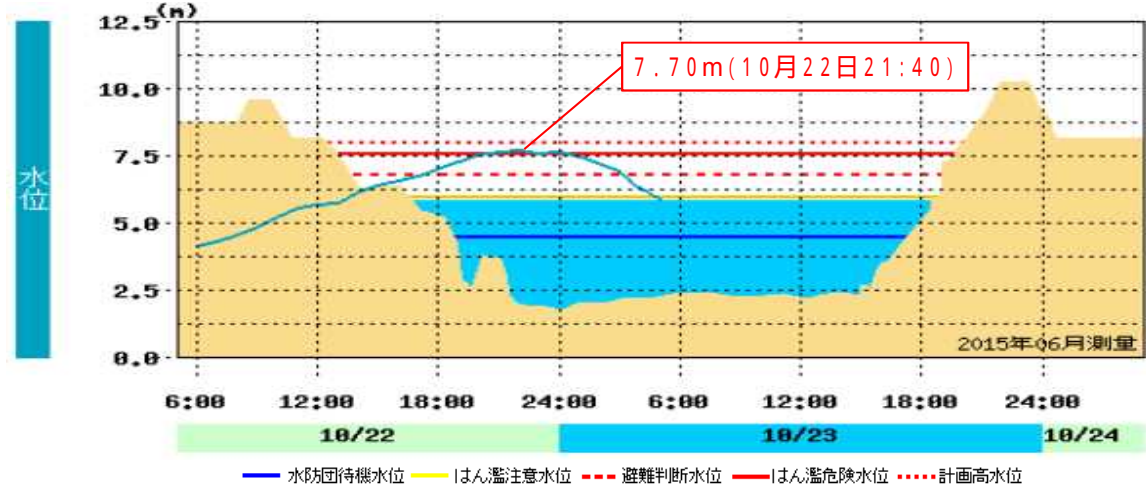
水位の状況 (名張水位観測所) 【10月23日5時時点】

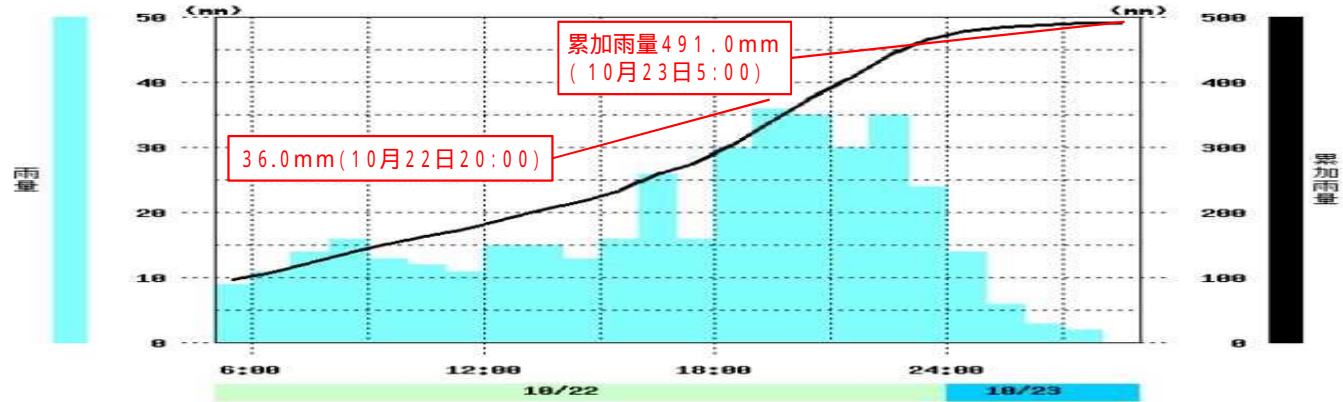
降雨の状況 (名張雨量観測所) 【10月23日5時時点】

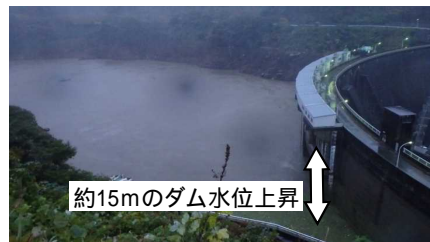
### ダム貯留状況写真

約15mのダム水位上昇

洪水調節前の22日17時頃のダム堤体上流面

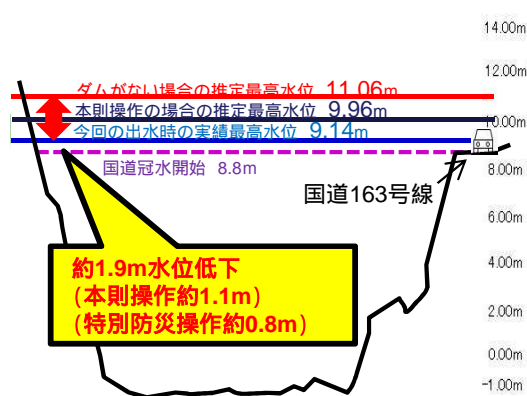
### 有市地点における水位低減効果

- ・ダム下流の有市地点(笠置町有市)で、**約1.9m水位低減(本則操作:約1.1m低減、特別防災操作:約0.8m低減)**
- ・一連の操作により、ダムが無かった場合と比べ**国道163号線の通行止め(水没)時間を2時間半短縮(8時間通行止めを5時間半に低減)**

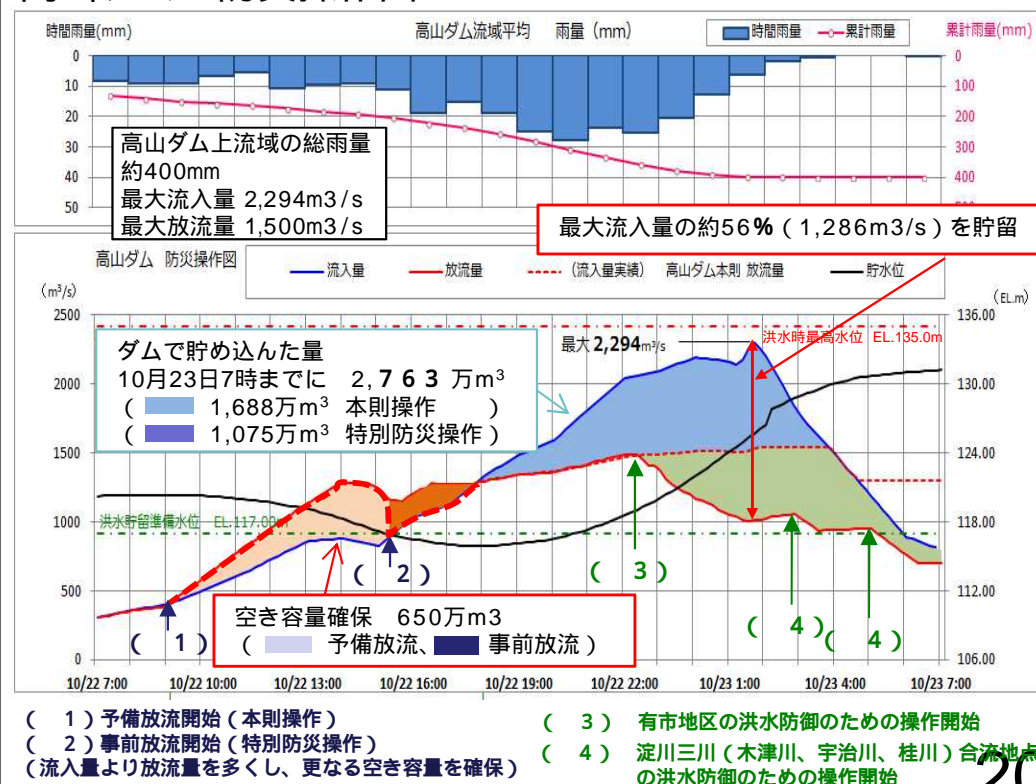
### 高山ダムの防災操作図

- ・10月22日8時時点で総雨量が470mm以上に達するとの予測となり、**予備放流(本則操作 予備放流準備水位117.0m)を開始、さらに事前放流(更なる空き容量確保)を行い、ダム貯水位を下げ、650万m<sup>3</sup>の空き容量を確保。**

- ・その後、洪水調節を開始し、本則操作により一定率で放流量を増加したが、下流の有市地点(笠置町有市)で木津川の水位が上昇し、浸水が発生する水位になることが想定されたため、今後の降雨予測から放流量を低減してもダム水位が洪水時最高水位を越えないことを確認し、**下流の被害軽減のため、特別にダムの放流量を低減。**
- ・さらに、雨量予測で今後降雨が無く、ダム水位も洪水時最高水位を超えないと判断されたことから、**木津川の下流域や、淀川本川の水位低下のため、特別にダムの放流量の低減を更に2回実施。**

**特別防災操作**  
 ・降雨予測を踏まえて空き容量確保をしたり、降雨予測や下流状況を踏まえ、ダム容量の範囲内で洪水調節流可能か確認のうえピーク流量の低減を行う操作。  
 ・本操作は上記の条件を満たす時にできる特別な操作であり必ず実施出来るものではありません。
