淀川水系流域委員会

平成24年度進捗点検結果説明資料 【治水】

平成26年1月23日

平成25年度 第1回淀川水系流域委員会 説明資料【治水】

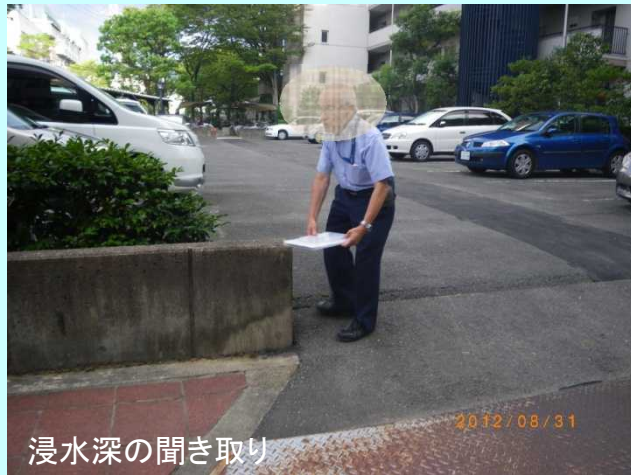
浸水深の聞き取り

淀川河川事務所では、8月の京都府南部豪雨により浸水した宇治市内において、痕跡調査と自治会への聞き取り調査を実施し、浸水範囲を確認すると共に、浸水被害の検証を実施した。

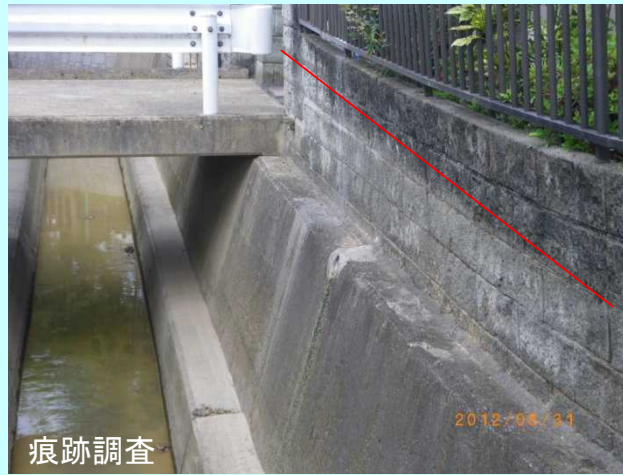
痕跡調査

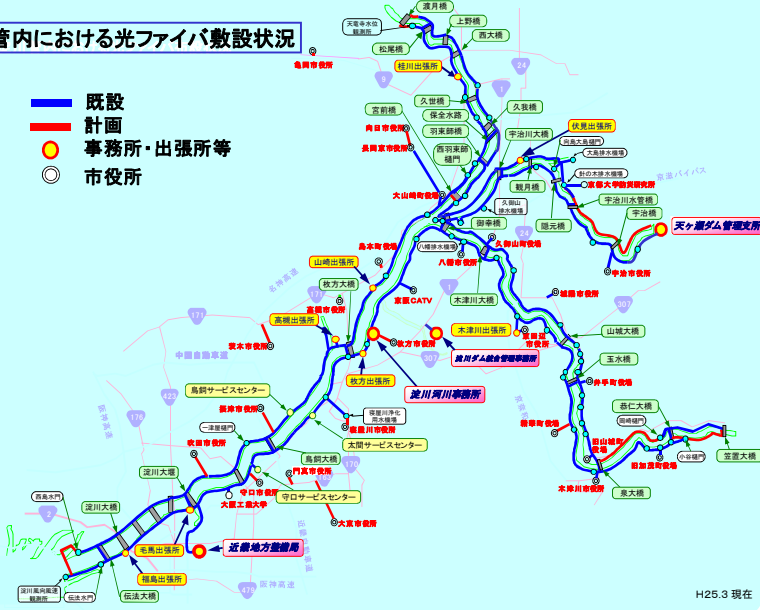
淀川管内における光ファイバ敷設状況

淀川河川事務所と自治体等の関係機関との間に独自に光ファイバを敷設し、河川情報、画像情報を提供している。またインターネットにおいても水位情報を提供し、自治体だけでなく、沿川住民の方々も活用できるサイトをホームページ上にも設置している。

H25.3 現在

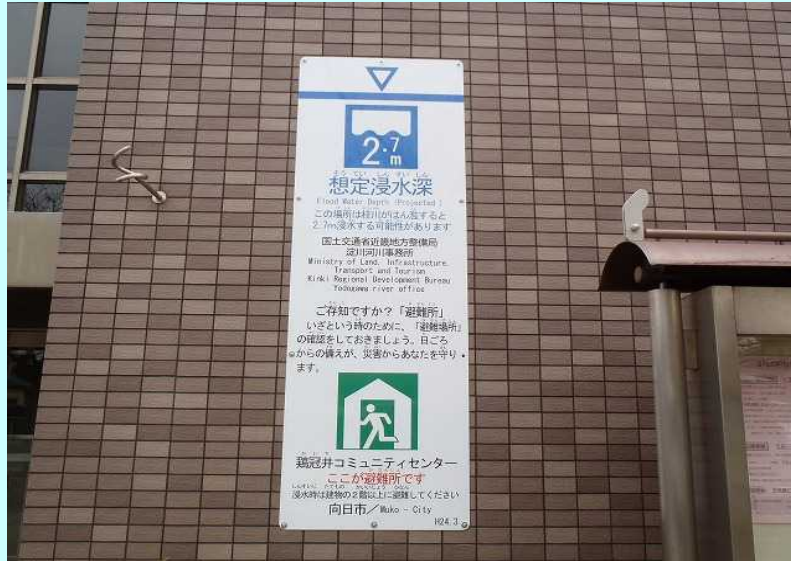
【京都府向日市内コミュニティセンター設置事例】

近年発生した洪水等について浸水実績水位及び発生原因、浸水想定区域や避難経路・避難場所等を市街地に表示する「まるごとまちごとハザードマップ」を推進しており、沿川自治体では設置数が増加傾向にあるが、各事務所管内における設置市町村数も半数に満たないため、今後、水害に強い地域づくり協議会を通じて、設置数を増加するよう取り組んでいく。

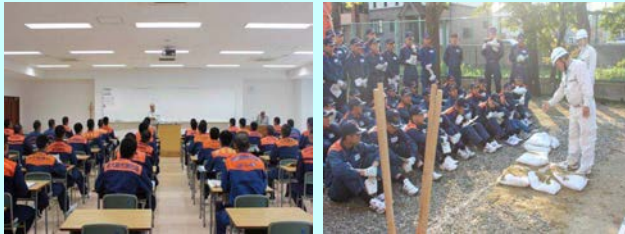
＜大阪府立消防大学校＞
 土嚢作成や月の輪工の実技指導を実施した。

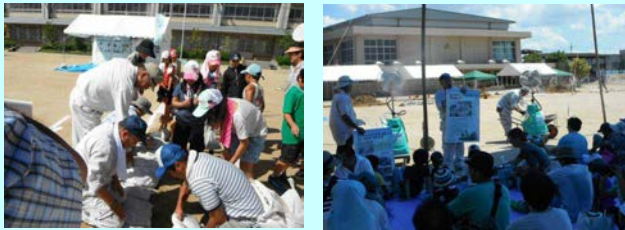
＜精華町立川西小学校＞
 河川レンジャーと共に土嚢作成・積み土嚢工の実技指導を実施した。

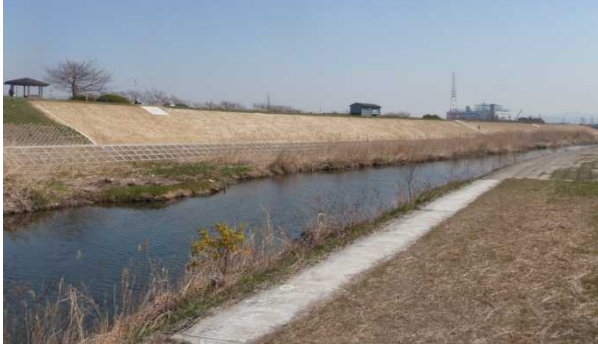
【淀川河川事務所】
淀川(芥川)南庄所地区(芥川左岸2k付近)
堤防強化工事施工後

侵食対策(護岸)整備状況

堤防天端まで侵食対策として計画堤防高まで護岸(ブロックマット)を整備

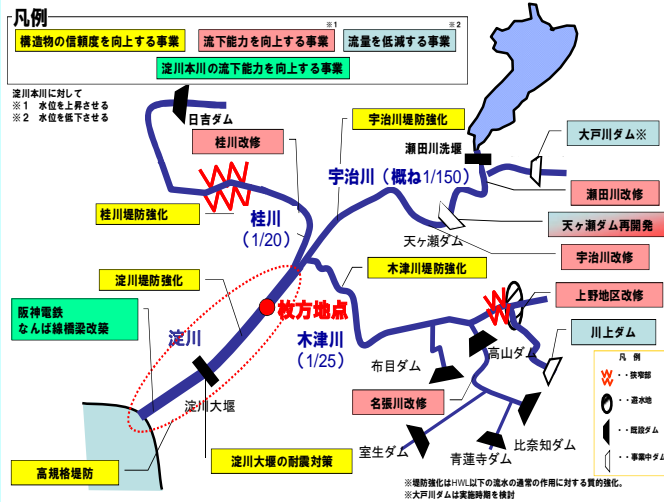
【上下流バランスの考え方】

整備のいかなる段階においても、計画規模以下の洪水に対しては計画高水位以下の水位で安全に流下させる。

戦後最大の洪水である昭和28年台風13号洪水を計画高水位以下の水位で安全に流下させる。

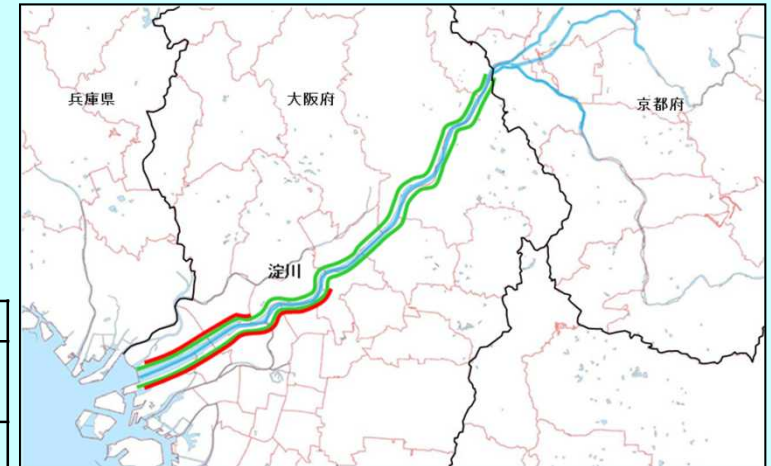
上記の考えに従い、淀川においては、下記のとおり、高規格堤防の整備区間を設定した。

緑:従来の区間
赤:整備の区間

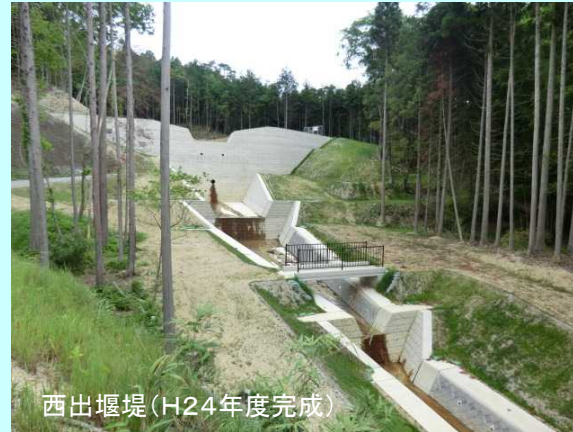
滋賀県甲賀市信楽町西出地先において、平成23年度より工事に着手し、平成24年度末に完成した。堰堤は、コンクリート構造で、高さ10m、長さ58m、整備土砂量は、約2,600m³である。

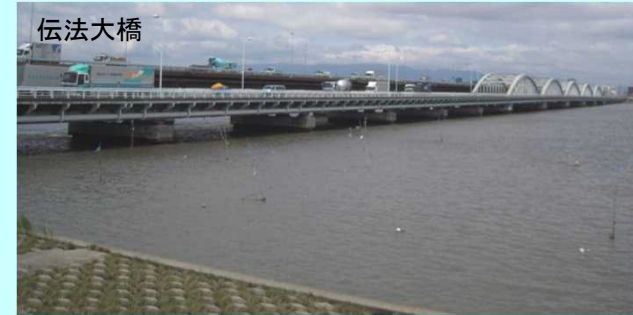
伝法大橋

淀川本川の感潮区間には3橋の橋梁が計画高水位以下となっており、高潮による浸水被害を防ぐため、陸閘が設置されている。

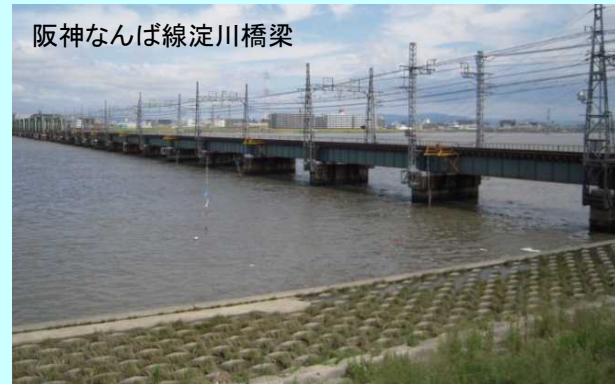
阪神なんば線淀川橋梁

なお、最も桁下高が不足している阪神なんば線橋梁については、架け替えに向け調査検討を行い、継続して関係機関と調整を進めている。

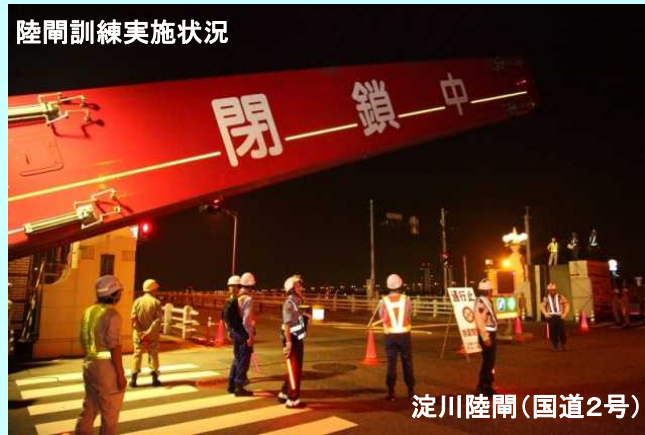
淀川陸閘(国道2号)

昭和52年度から毎年、淀川・神崎川・左門殿川筋にかかる防潮扉の開閉操作訓練を関係機関の参加のもと実施している。
陸閘のある3橋のうち最も桁下高が不足している阪神なんば線橋梁については、架け替えに向け調査検討を行い、継続して関係機関と調整を進めている。

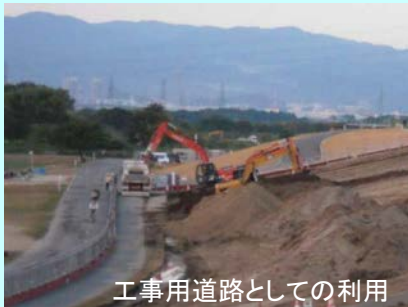
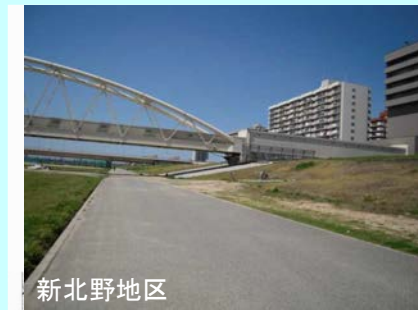
緊急用河川敷道路は、地震等による市街地道路の交通混乱時に災害復旧車両の代替輸送路として復旧・救援に要する人員・物資の輸送を目的とした道路である。また、平常時には河川巡視や河川工事などに使用している。

緊急道整備状況 (H25.6月時点) 単位: km

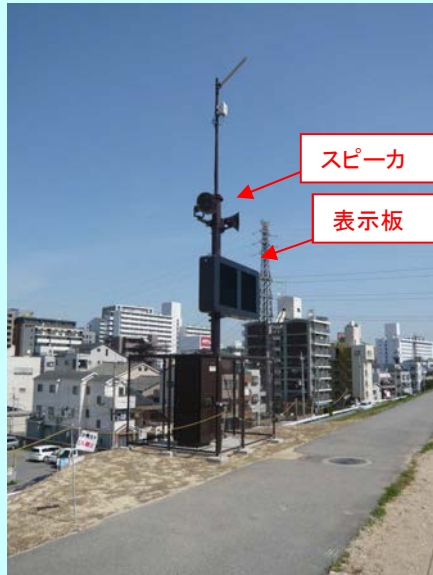
南海地震による津波は、約2時間で淀川河口に到達し、淀川大堰で減衰するものの、淀川大堰を乗り越えて遡上することが推定されている。淀川河川事務所では、このエリアの河川利用者に対して、迅速かつ確に津波情報を提供するため、津波情報提供設備の設置を進めてきており、平成24年度には新たに10箇所を設置し、設置対象となる河口より淀川大堰までの区間で全28箇所の設置を完了した。
