# 淀川水系流域委員会

## 平成25年度進捲点検結果説明資料 【河川環境(猪名川)】

近畿地方整備局

# 平成26年度 第3回淀川水系流域委員会 説明資料【河川環境(猪名川)】

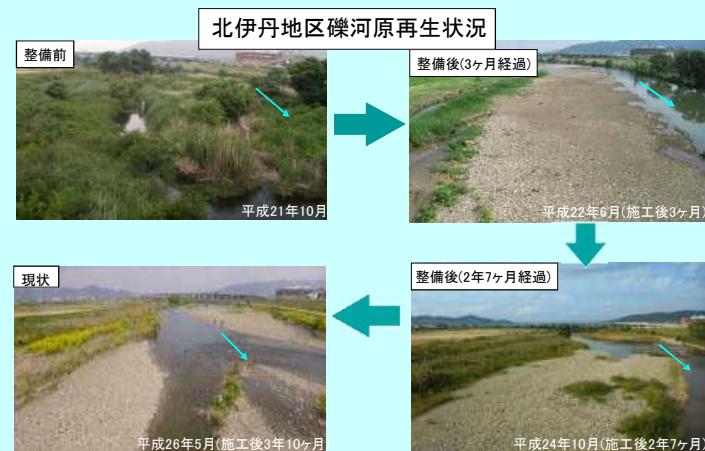
- 平成21年度より北伊丹地区礫河原再生地においてモニタリングを実施しており、流失・堆積を繰り返しながら形状を変えており河原が維持されている。

北伊丹地区礫河原面積(m <sup>2</sup> )					
平成22年		平成24年		平成25年	
春期	秋期	春期	秋期	春期	秋期
6月	10月	6月	10月	6月	10月
6,314	7,131	9,440	4,444	3,120	6,473

猪名川河川事務所では、礫河原の再生箇所について、H21年度より継続してモニタリングを実施した。

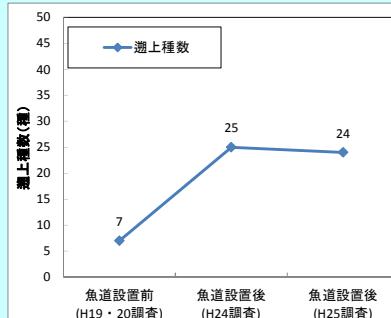
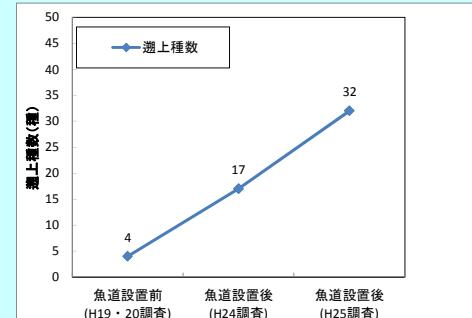
## 目視調査(高木井堰)

## アユ遡上状況確認調査(高木井堰)

高木井堰では、魚道が設置されておらず魚類等の遡上の阻害となっていたため、平成23年度に斜路区間(水叩き)の側部に隔壁を設置し、水深確保及び流速緩和を図った。

簡易魚道設置後は、捕獲調査、目視調査、遡上状況確認調査等によるモニタリング調査を行っており、対象魚であるアユ、ウキゴリ、モクズガニ等、多数の魚類の生息が確認されている。

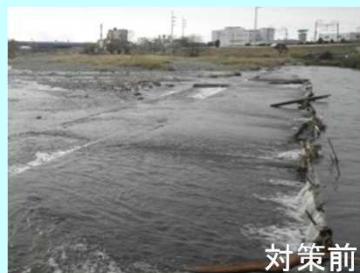
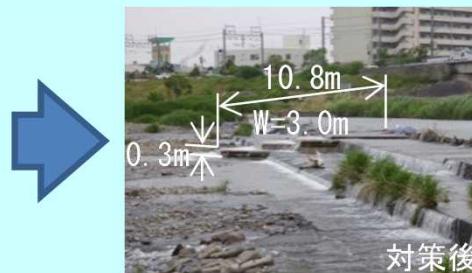
〈久代北台井堰〉

久代北台井堰及び余野川合流点落差工では、魚道が設置されておらず魚類等の遡上の阻害となっていたため、平成25年度に魚道(簡易魚道)を設置した。

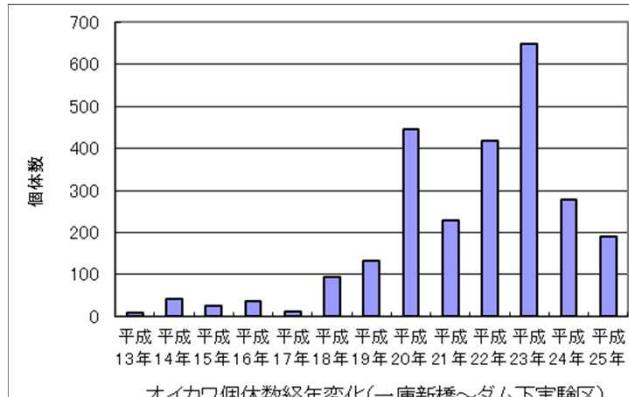
進捗状況	点検結果																												
<p>(平成25年度の取組) 平成25年は、一庫ダム下流の実験区におけるオイカワ個体数は190匹となっている。</p>

<ul style="list-style-type: none"> <li>・一庫ダム(平成14年度～フラッシュ放流・土砂の還元) 前年度同様、最大放流量(12.5m<sup>3</sup>/s)による土砂還元(約420m<sup>3</sup>)を実施した。</li> <li>・高山ダム(平成14年度～フラッシュ放流) 平成25年度は、最大放流量(40m<sup>3</sup>/s)によるフラッシュ放流を2回実施した。</li> <li>・青蓮寺ダム(平成20年度～フラッシュ放流、平成21年度～土砂還元) 平成25年度は、最大放流量(30m<sup>3</sup>/s)によるフラッシュ放流を1回実施した。置土(土砂還元)は実施していない。</li> <li>・室生ダム(平成18年度～フラッシュ放流・土砂還元) 平成25年度は、前年度同様、最大放流量(13m<sup>3</sup>/s)による土砂の還元(置土230m<sup>3</sup>)を実施した。置土の上下流において河床材料調査を行った結果、フラッシュ放流後は置土の下流で細粒分が増加する傾向がみられた。</li> <li>・比奈知ダム(平成16年度～フラッシュ放流、平成20年度～土砂還元) 平成25年度は、前年度同様、最大放流量(30m<sup>3</sup>/s)による土砂還元(置土20m<sup>3</sup>)を実施した。置土の下流において平成25年12月に実施した河床材料調査では細粒分が増加する傾向がみられた。</li> <li>・布目ダム(平成16年度～土砂還元) 平成25年度は、9月中旬に約460m<sup>3</sup>が流出した。翌平成26年2月28日に約800m<sup>3</sup>の置土を実施した。</li> </ul>	年	個体数	13	10	14	30	15	20	16	30	17	10	18	100	19	130	20	450	21	220	22	420	23	650	24	280	25	190	<p>各ダムでフラッシュ放流を行うなど地形変化を促す取り組みが進められている。</p> <p>一庫ダム下流において環境改善の指標種としているオイカワについては、フラッシュ放流等を開始して数年が経過した平成18年度以降、年によっては増減はあるものの、それ以前と比べ個体数は増え、体長を元に複数の世代が生息していることも確認しており、定着が進んでいると考えられる。</p> <p>今後も河川環境改善対策について継続実施していくとともに、併せてモニタリングを実施し、対策の効果について検証を行っていく。</p>
年	個体数																												
13	10																												
14	30																												
15	20																												
16	30																												
17	10																												
18	100																												
19	130																												
20	450																												
21	220																												
22	420																												
23	650																												
24	280																												
25	190

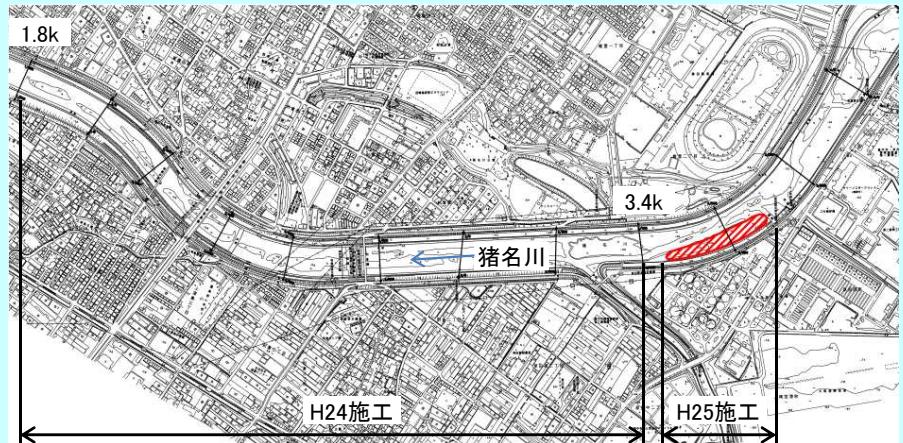
工事施工例

猪名川自然環境委員会の指導・助言を受け、猪名川下流部の利倉河道掘削工事においては、様々なバリエーションの冠水が生じるよう掘削高を60日冠水位とし、河床を水平で平らにするのではなく、傾斜を付け凹凸のある形状(敷均しをしない)とするなど、外来植物の進入を抑制し、オギ、ヨシ等の在来植物の早期回復、再生を促し、在来植物に依存しているカヤネズミ等の生息・生育・繁殖環境の保全に配慮した工事を実施している。
