住民主導による河川伝統工法を用いた 河川環境保全・再生の取り組み

国土交通省 近畿地方整備局
淀川河川事務所
川内 嘉起

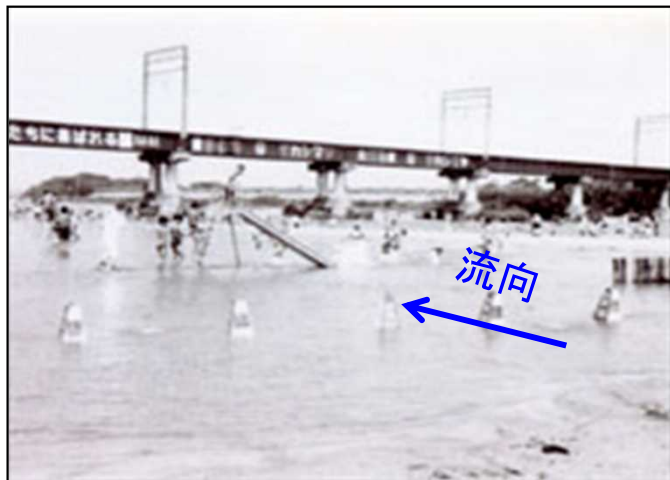
近鉄京都線橋梁（木津川11.4k）

昭和30～35年頃 砂川原で河岸傾斜が緩く、河川に近づきやすいため、水泳場として利用されていました。

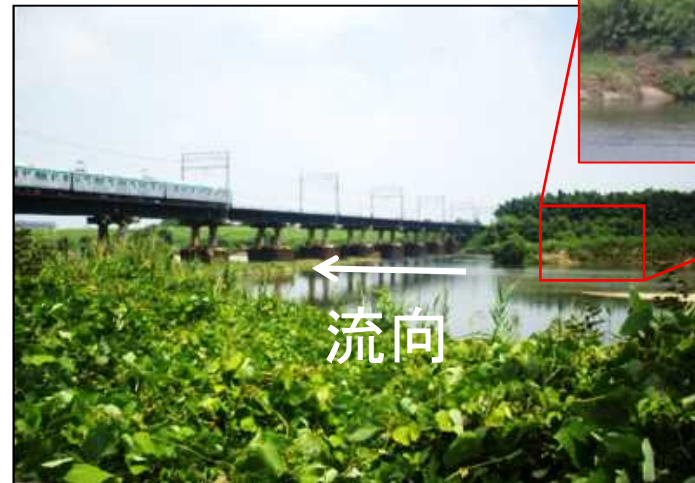
平成27年現在 砂河原に土砂が堆積し、河岸傾斜が急になっています。

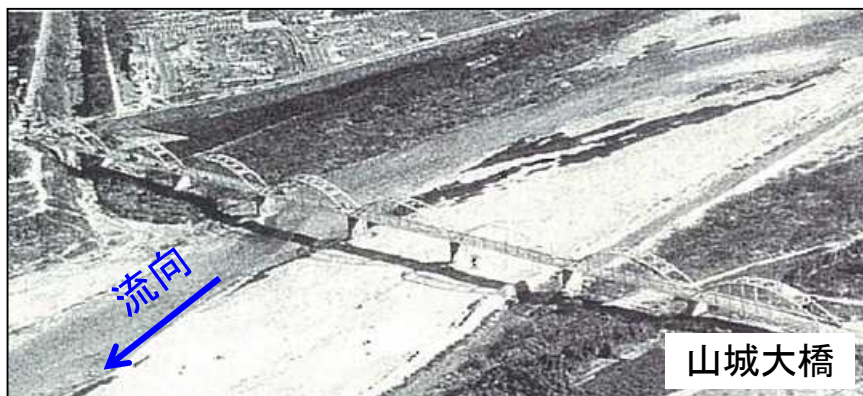
山城大橋（木津川13.4k）

撮影年不明 河川のほとんどが砂川原になっている様子がわかります。

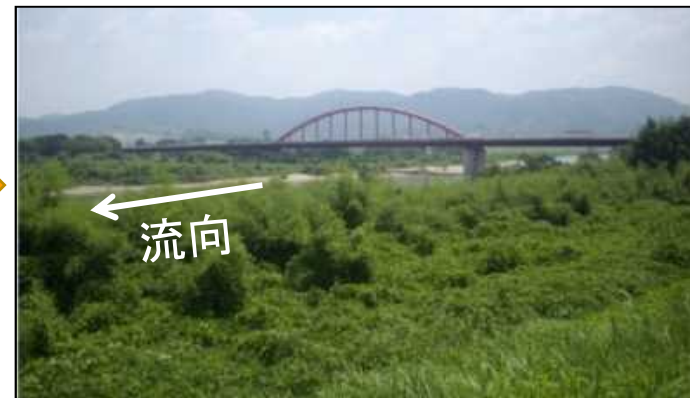
平成27年現在 樹木が繁茂している様子がわかります。（樹林化）

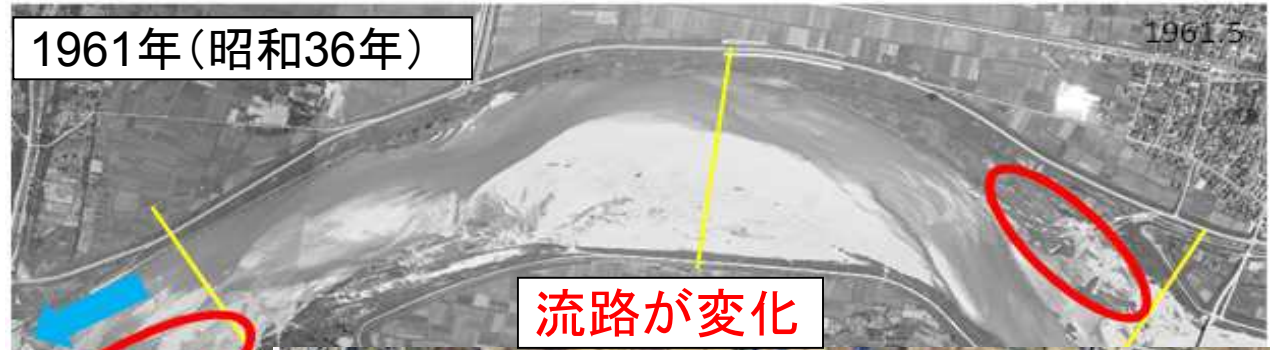
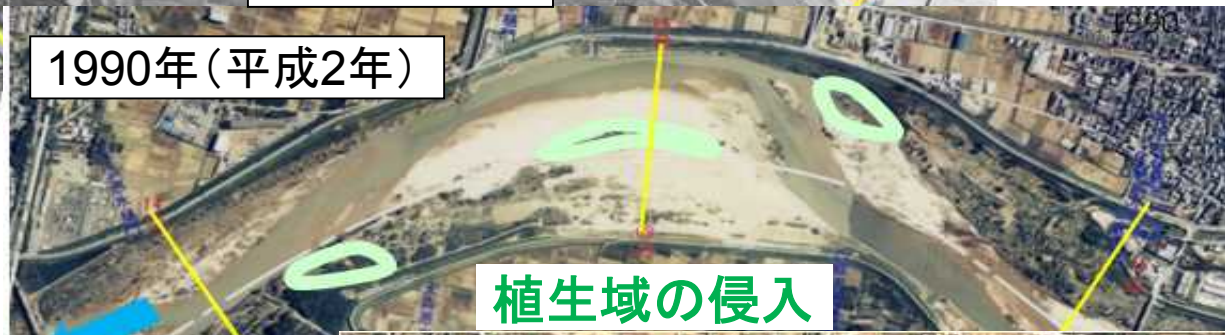
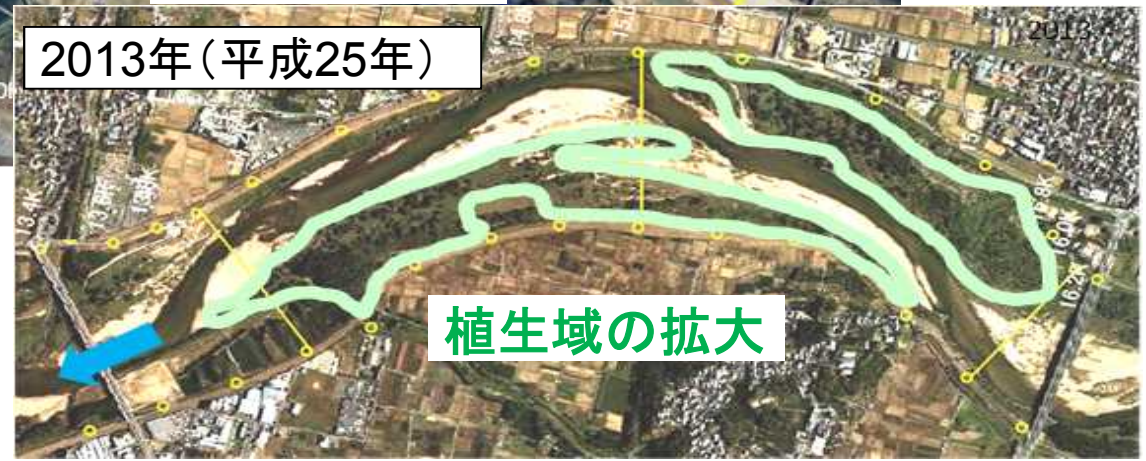
砂州が現位置に固定化し、**植生域が進入拡大**している。

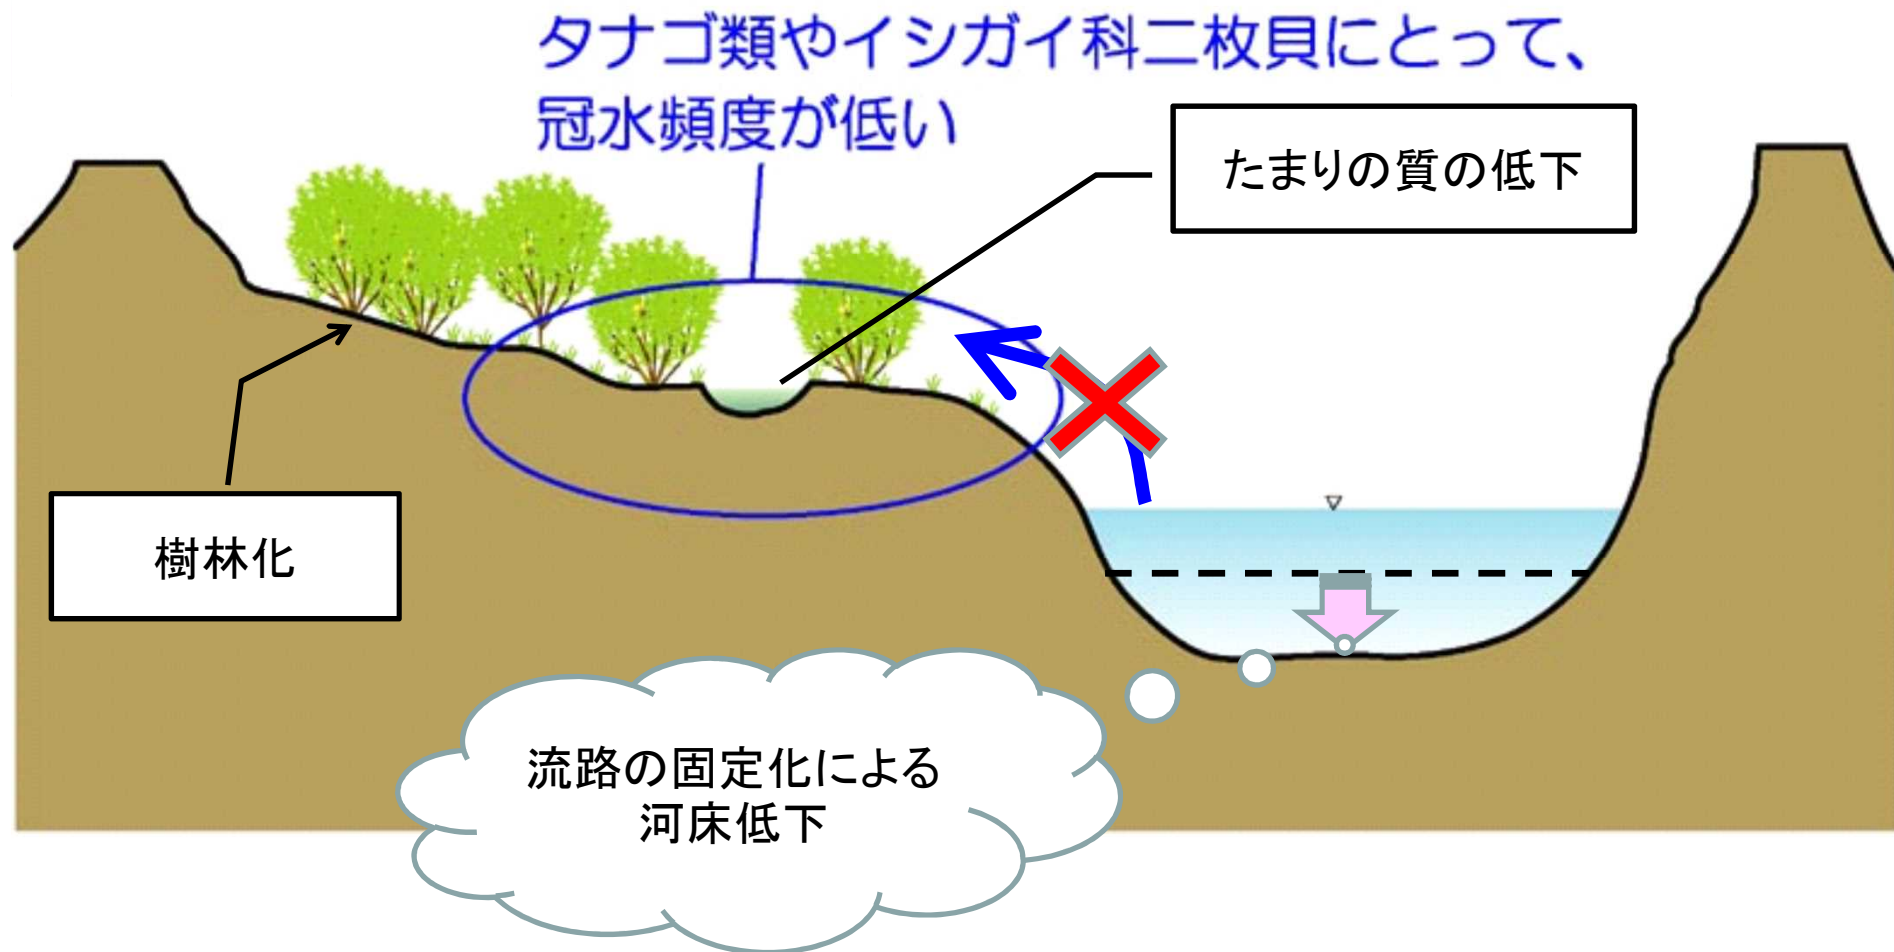
流路の固定化により、河床低下や樹林化が進行
これにより、タナゴ類や二枚貝が生息するたまりへの冠水頻度が低下し、生息環境が悪化

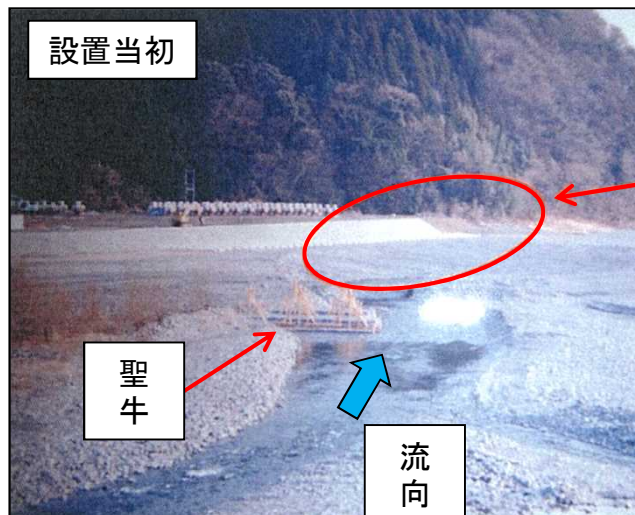
大井川に設置された聖牛

河床整備して土砂の堆積がない

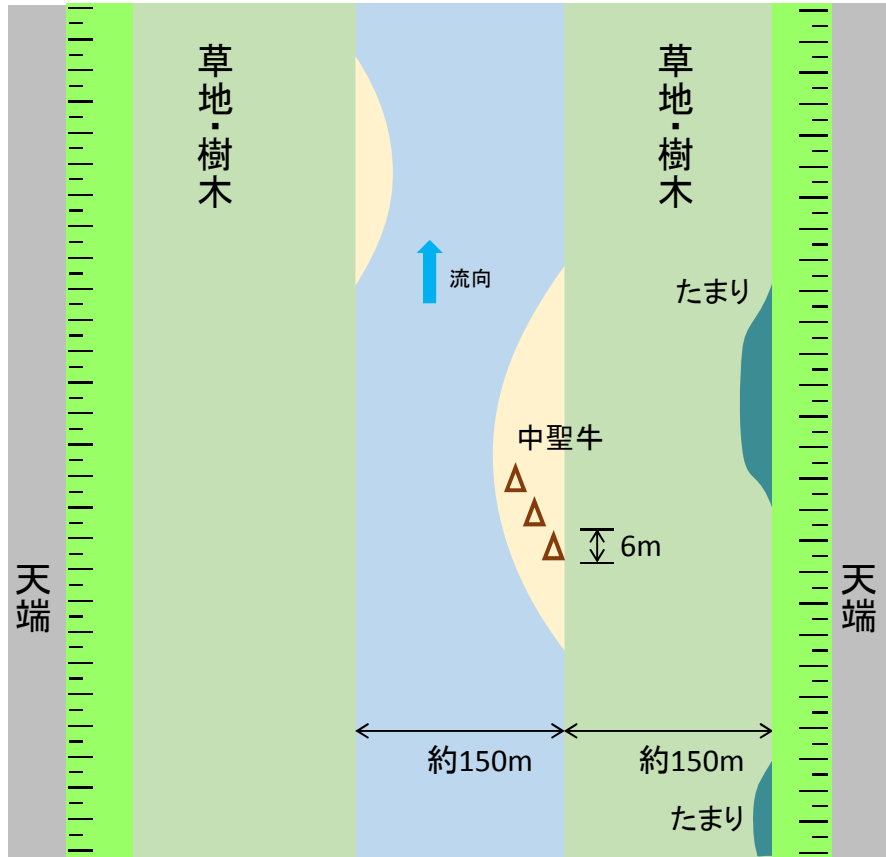
図-中聖牛設置のイメージ図

代表粒径	4mm
縦断勾配	1/1130
セグメント	2-2

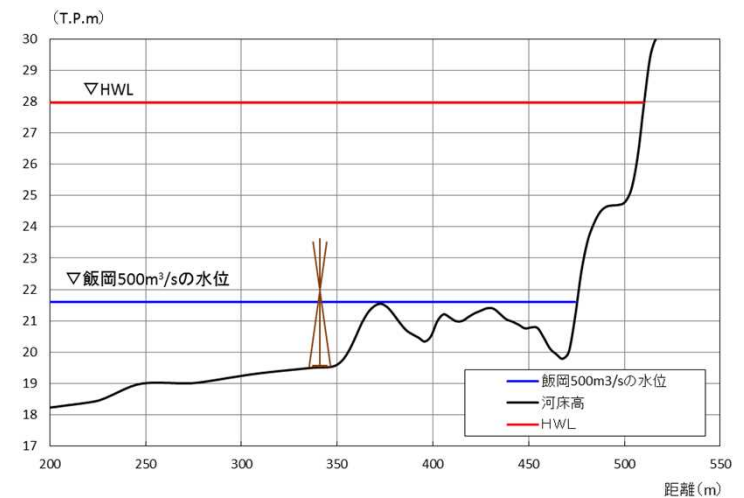
※飯岡500m³/sは年1回は発生する出水
図-出水時の中聖牛の冠水イメージ

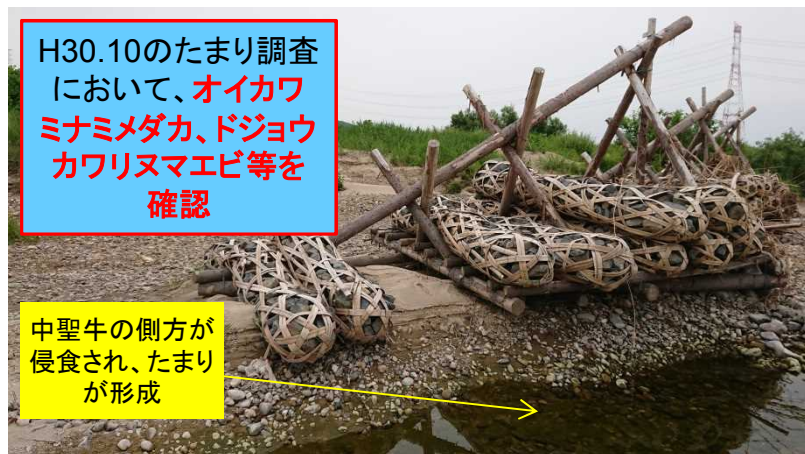
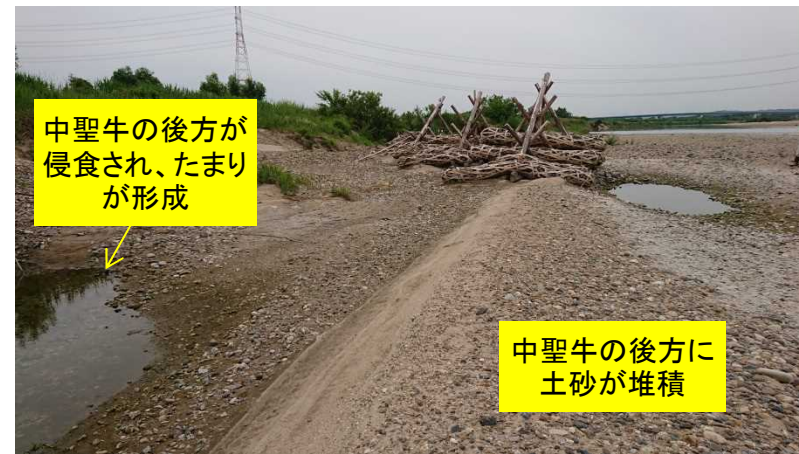
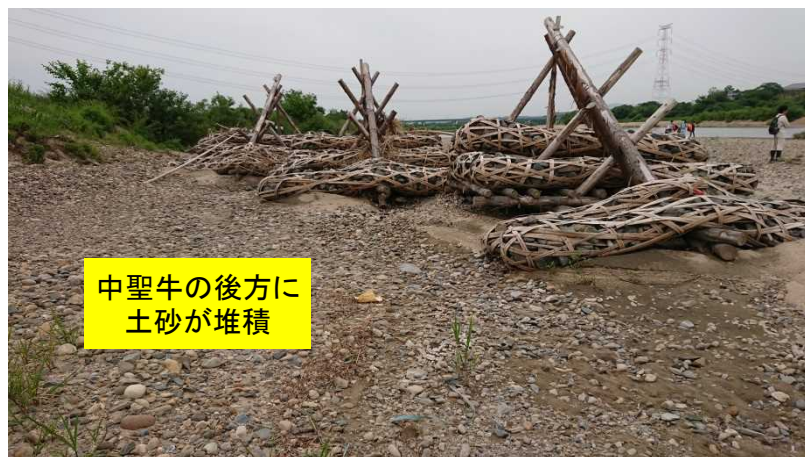
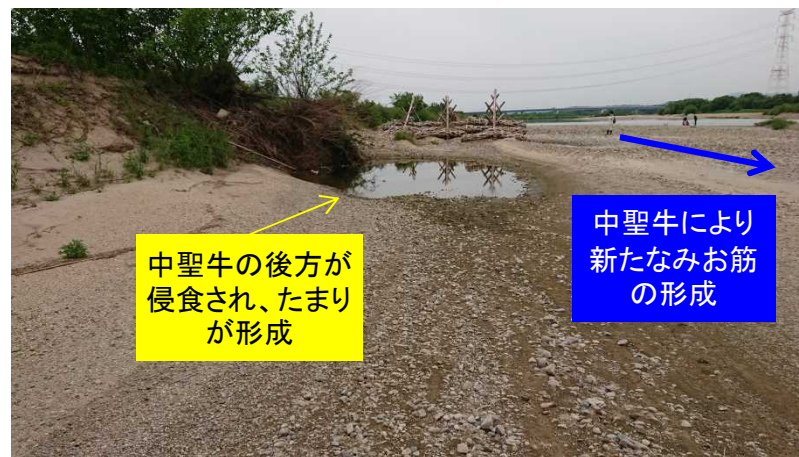
H30.5.26調査時撮影

- ・中聖牛周辺では地形変化が発生し、生物が生息できる環境ができた。
- ・引き続き、モニタリングを実施していく。
