# 地域と連携した樋門魚道改善と モニタリング調査について

平成30年度 多自然川づくり近畿地方ブロック会議

国土交通省 近畿地方整備局  
福井河川国道事務所 河川管理第一課  
山本一浩

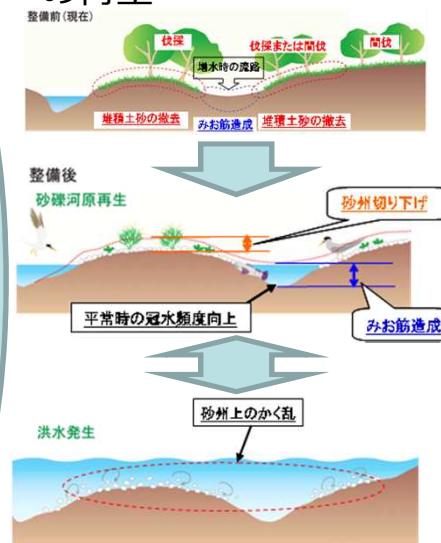
九頭竜川らしいと言われる砂礫河原の再生

みお筋造成及び砂州切り下げをきっかけとした自然の営力による砂礫河原の再生

整備のイメージ

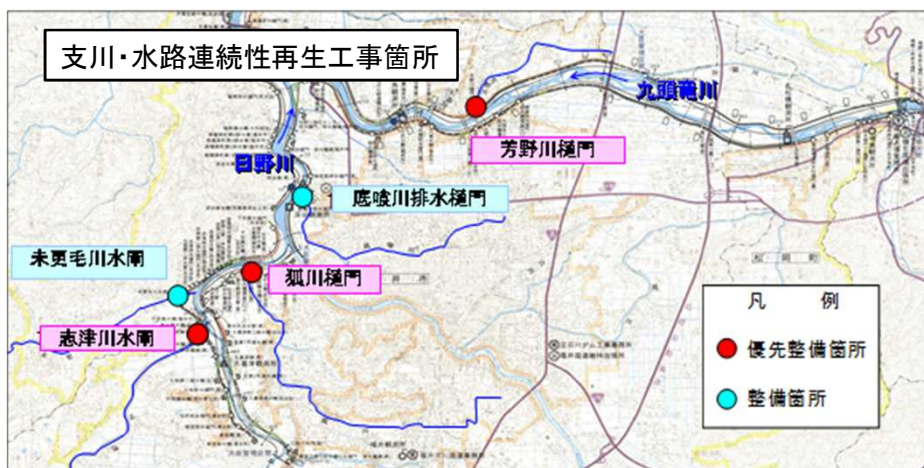
支川・水路連続性の再生箇所として九頭竜川及び日野川に合流する**樋門5箇所**にて実施。

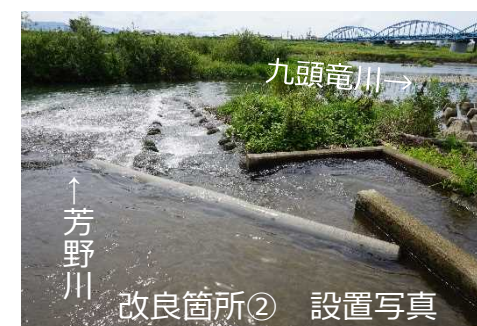
### 改良箇所② 模式図 (案)

樋門下流の魚道との接続箇所が開口しているため、**遡上する魚が魚道を見失っている**のではないかと?

九頭竜川から遡上する魚類が遡上経路である魚道へと正しく導けるよう**コンクリート柱を設置**

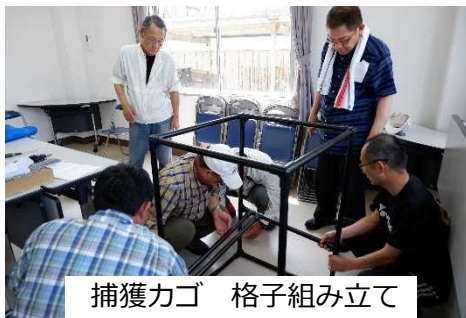
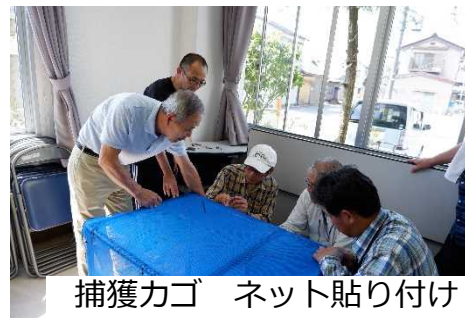
① 地元住民による調査用カゴの作成  
材料：塩化ビニール管・ジョイント、市販の網材

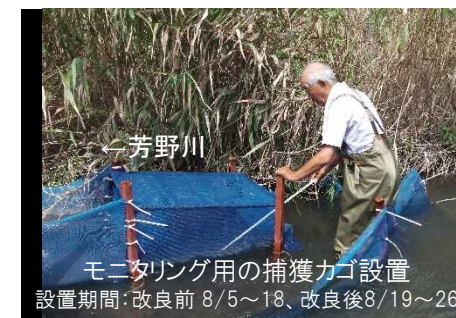
②、④ 地元住民によるモニタリング  
設置箇所：樋門上流芳野川右岸

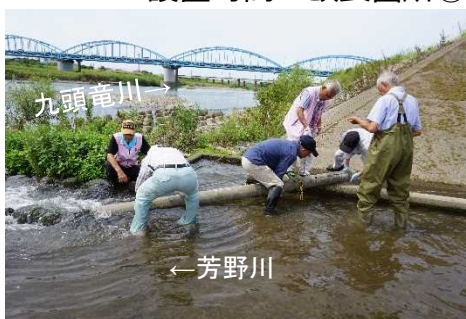
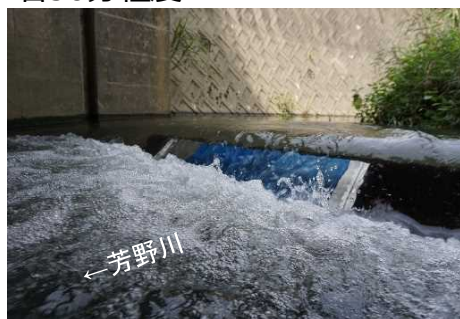
③ 地元住民による魚道設置  
設置時間：改良箇所① 2名10分  
設置時間：改良箇所② 7名30分程度

改良箇所①  
材料：コンクリート製電柱の余  
材（無償調達）

改良箇所②  
材料：ステンレス製スロープ  
板（無償調達）
