鴨川災害復旧助成事業における 多自然川づくりの効果について

(2019年10月30日 令和元年度多自然川づくり近畿地方ブロック会議)

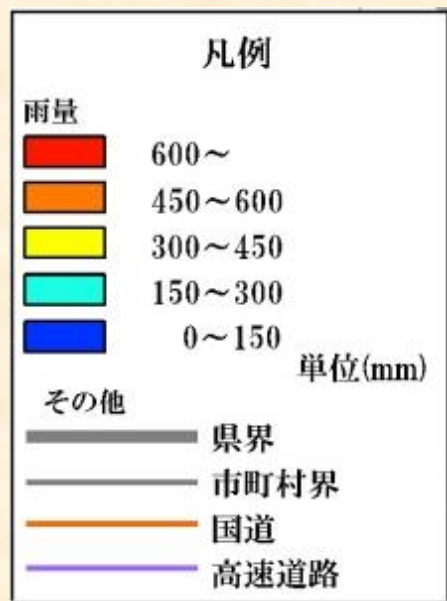
総雨量
(9月15日0:00～16日24:00)

平成25年台風18号時(9月15日～16日)の滋賀県の降雨状況

滋賀県、京都府、福井県で**全国**で初めて「**特別警報**」が発表され、各地で記録的な大雨となった。

気象庁が滋賀県内に設置している12の雨量観測点の内、24時間は7点で、48時間では8点で**観測史上最大雨量**を記録した。

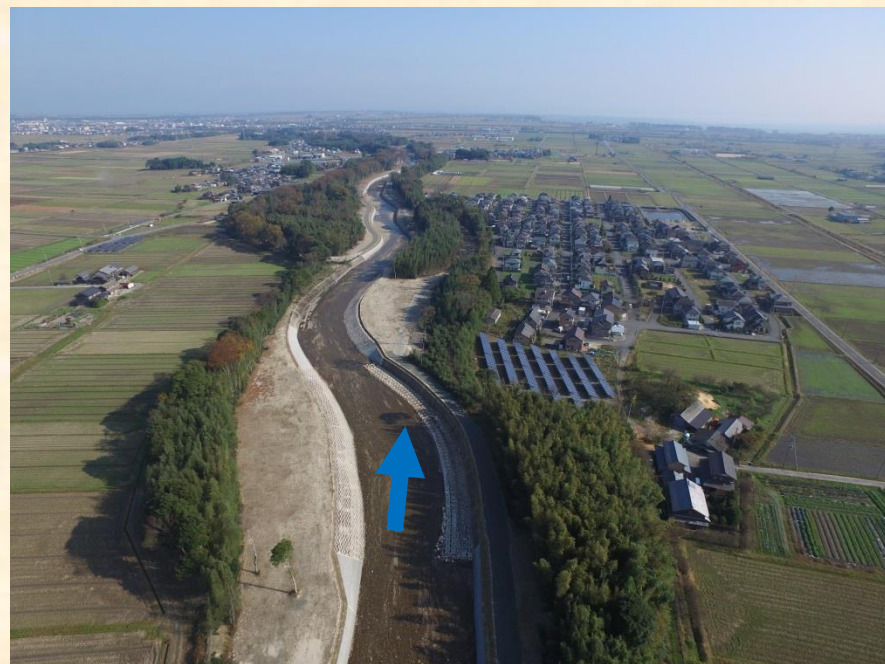
現況河道の利用

法線を**現況河道に即した自然な河道形状**とした

連続的に自然な**線形**の確保、特に**蛇行**を尊重し、取り入れることができた。

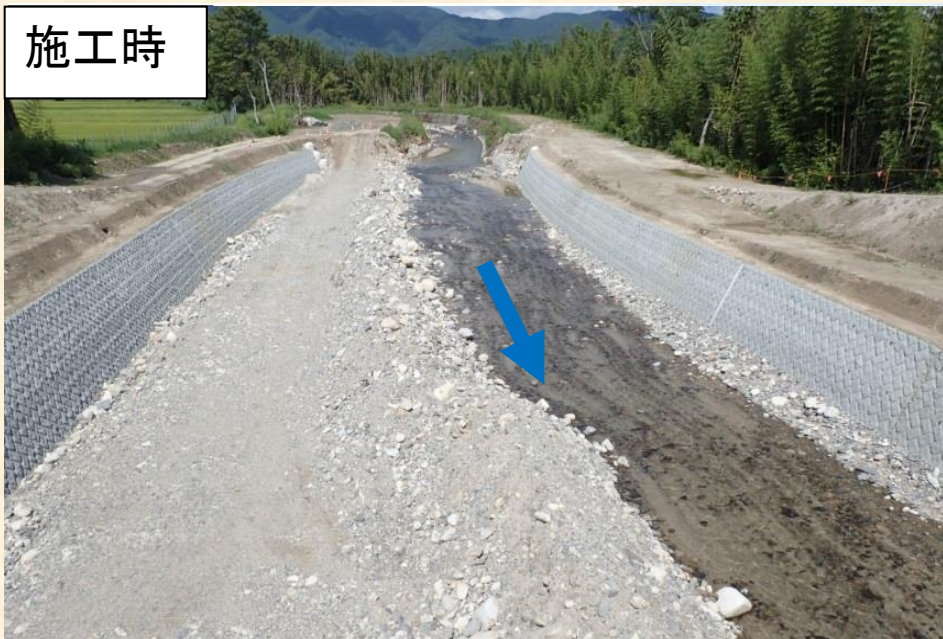
時間の経過に伴う植生の繁茂により**護岸の見える面積が小さくなり**、より自然的な河岸を形成することができた。

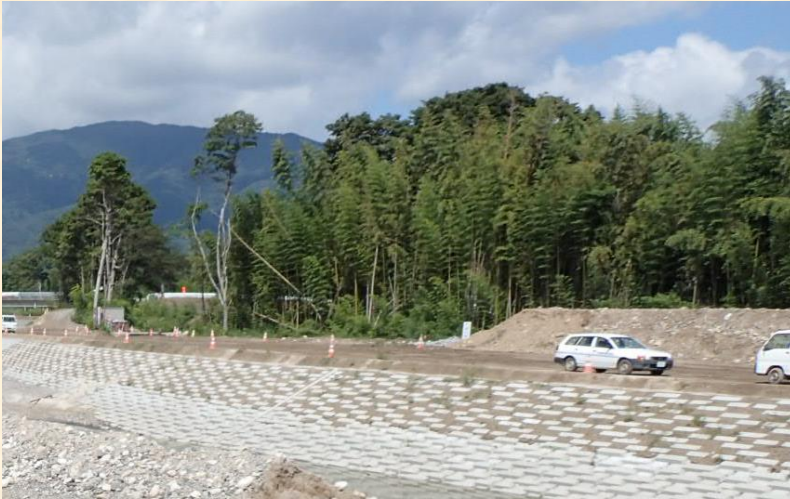
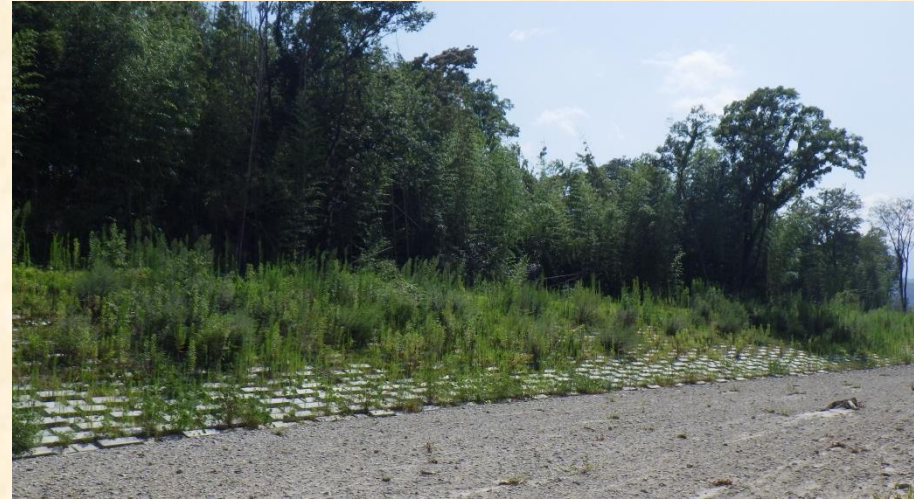
環境配慮型ブロック(覆土タイプ)の使用

- 覆土は現地で採取した表土を活用することで、**元の状態に近い状態**で早期の回復が図れた。
- **天然河岸と同様に植物が生育しやすい**ような条件を整え、**河川環境の保全**を図れた。

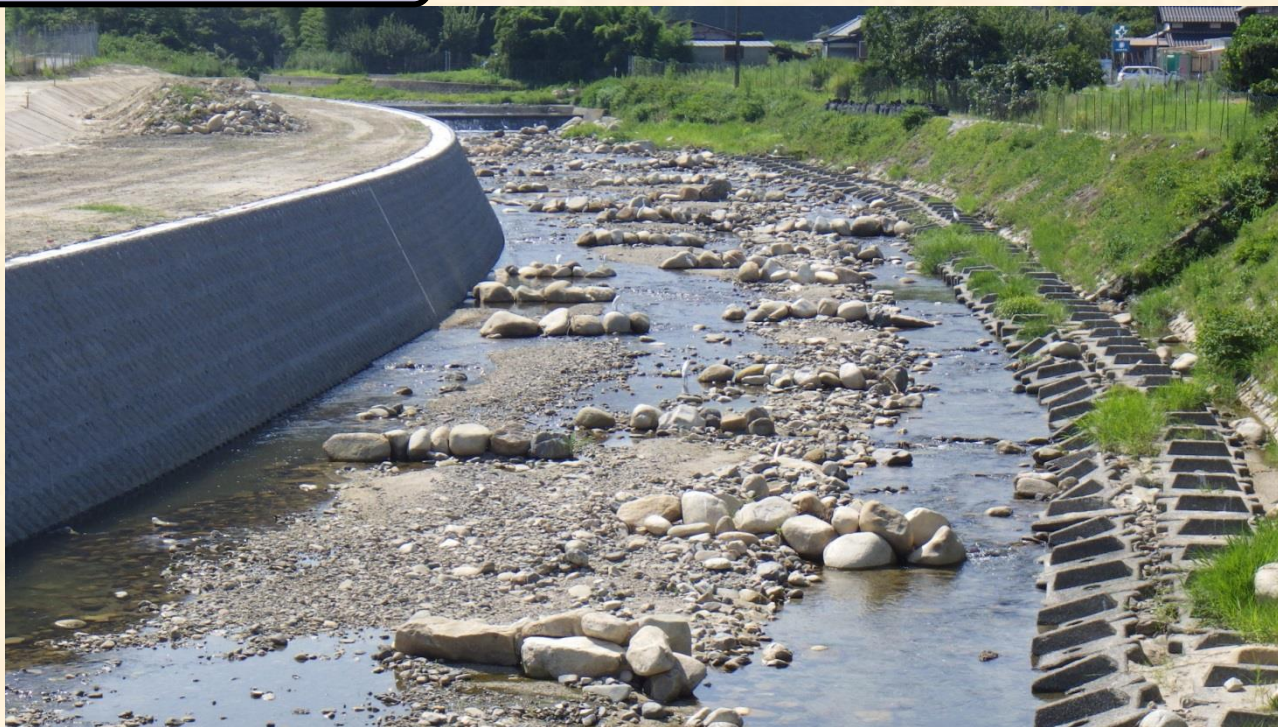
現地発生材を利用した水制工

水制付近に土砂の堆積を生じさせ、流速減少の効果が期待できる

護岸完成後、幾度となく発生した台風時も被災なし

「水の流れを変える」「河岸に多様な水際線を創出する」「洪水時には魚の避難場所を提供する」など、多彩な機能がある。

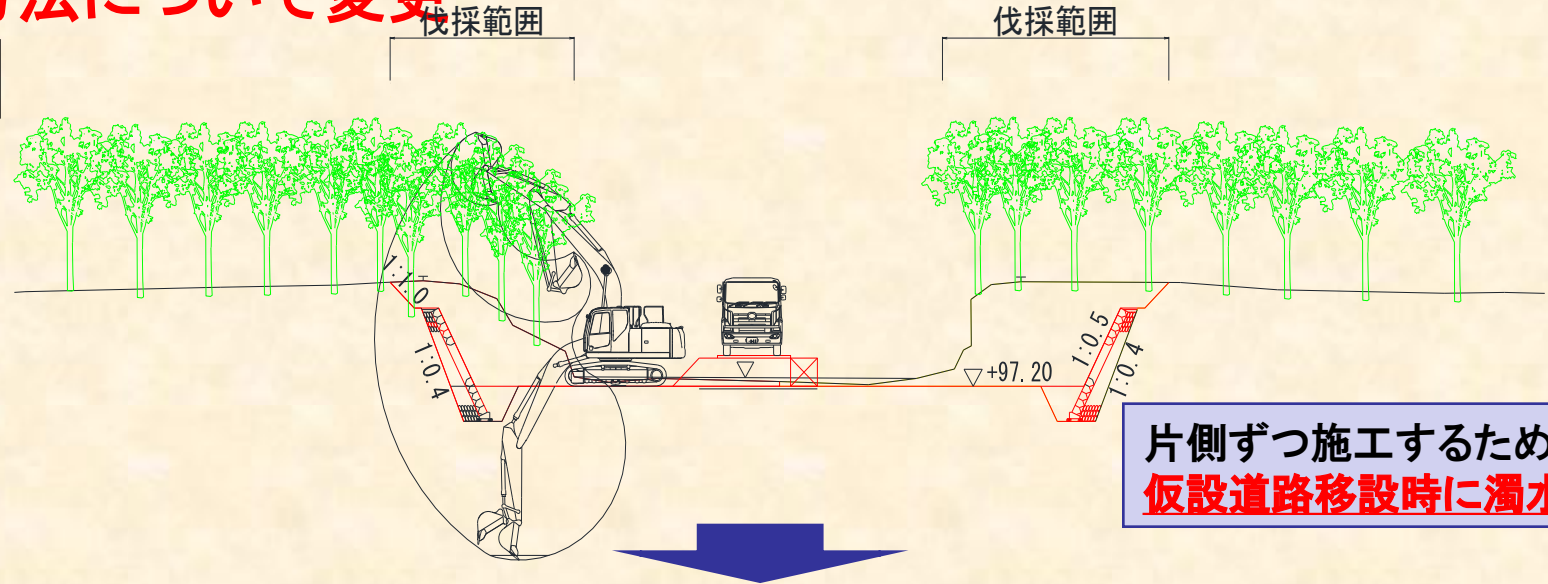
従来

片側ずつ施工するため、締切・仮設道路移設時に濁水発生)

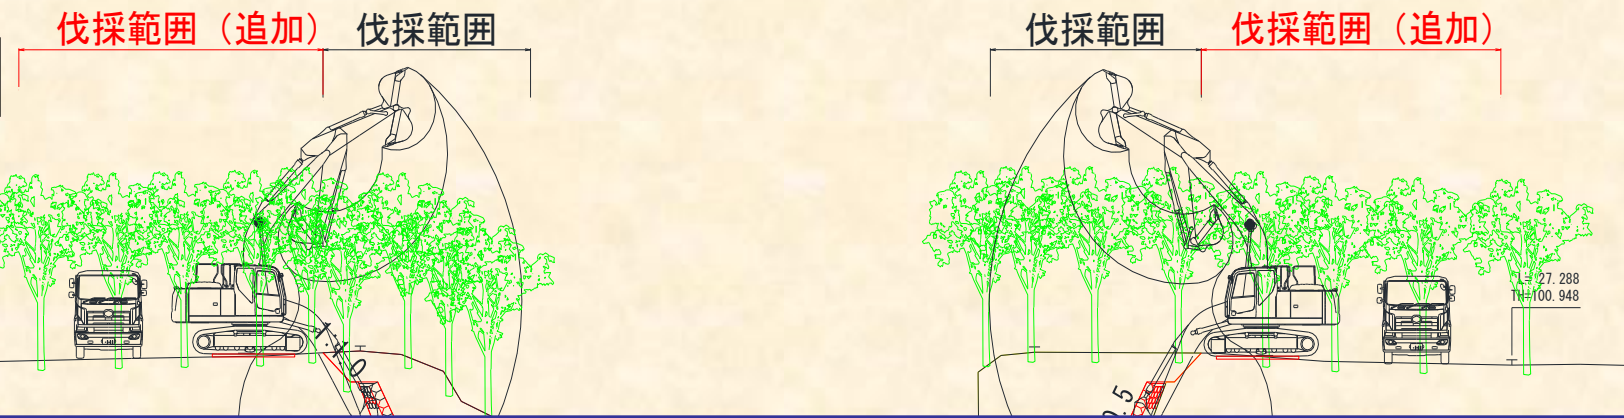
今回

堤防天端から施工することで濁水の発生を抑制し施工時期を確保両岸同時施工が可能に
⇒災害復旧助成事業という時間制約があるなかで施工スピードの向上にも寄与
