縦断の連続性確保に 配慮した河川整備について

京都府京都土木事務所
河川砂防課
主査 鎌田 愛之

鴨川における河川改修

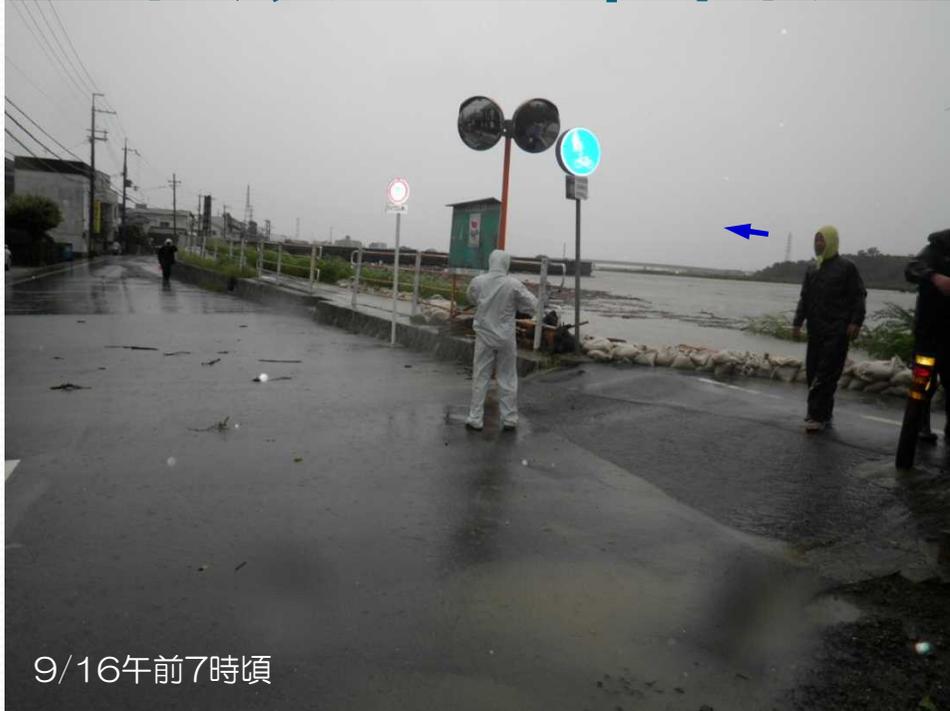
9/16午前7時頃

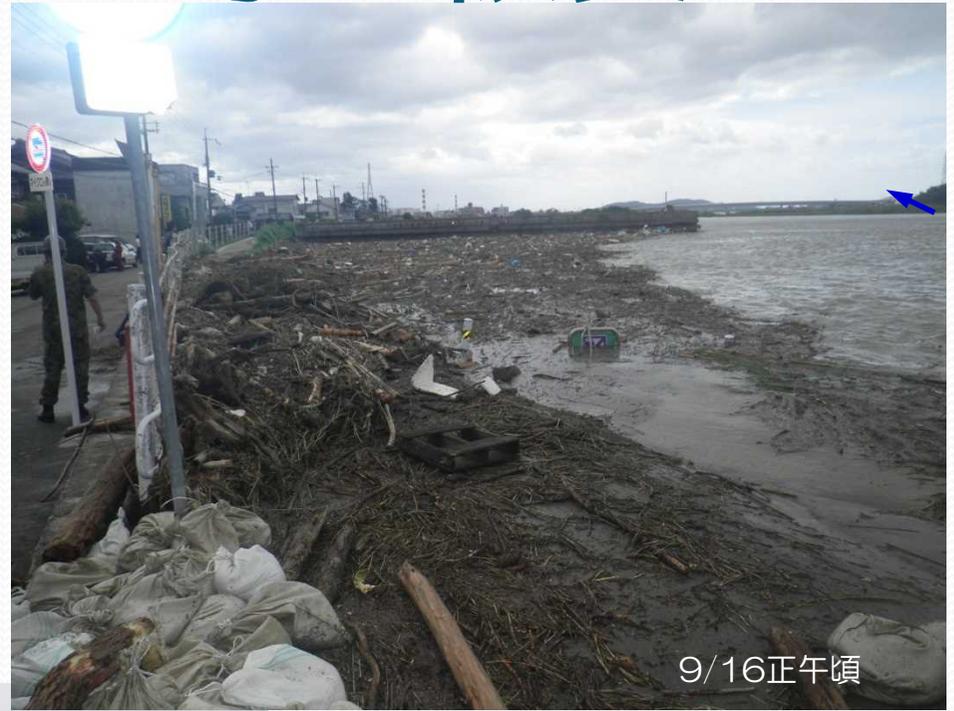
9/16正午頃

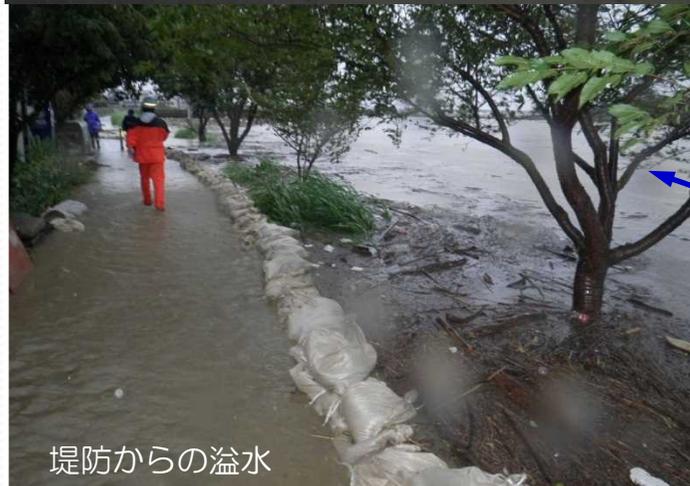
堤防からの溢水

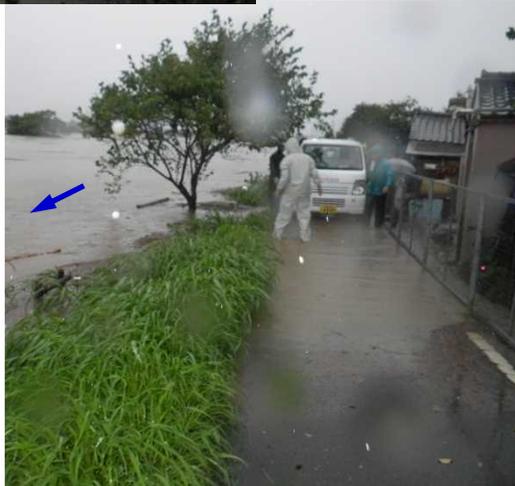
【下流の水位観測所データ】

桂川羽束師（国）

午前7時時点 9.09m

最高水位 9.38m（午前8:50）

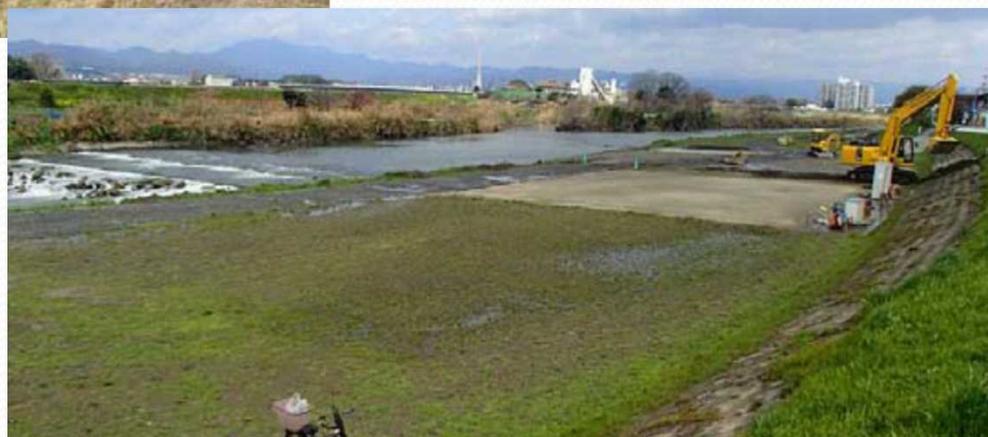
管理橋撤去

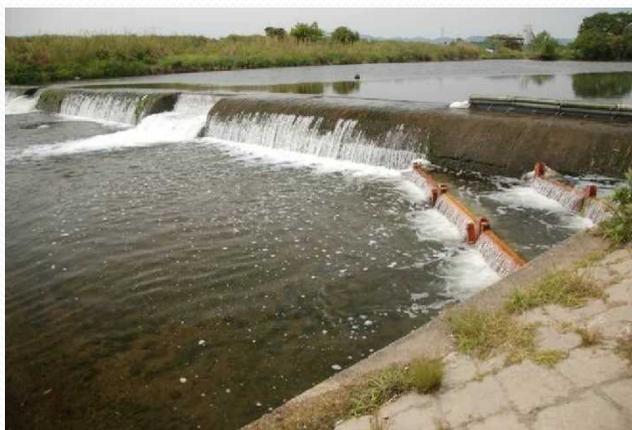
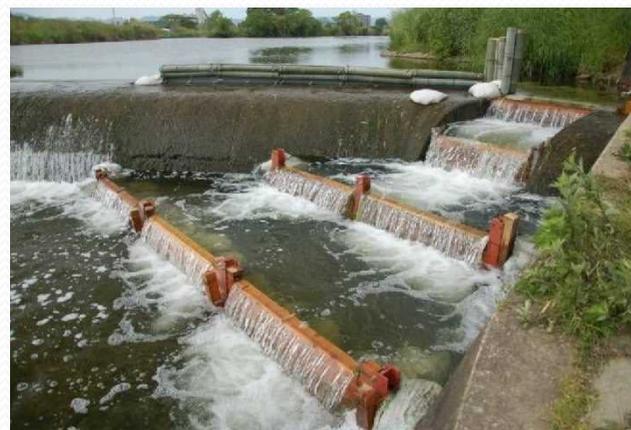
- 桂川から分かれてすぐに、2.35mの落差となりアユやサツキマスの遡上を阻害していた
- 近年は、賀茂川漁協が仮設魚道を構築し、天然アユの遡上を助けてきた

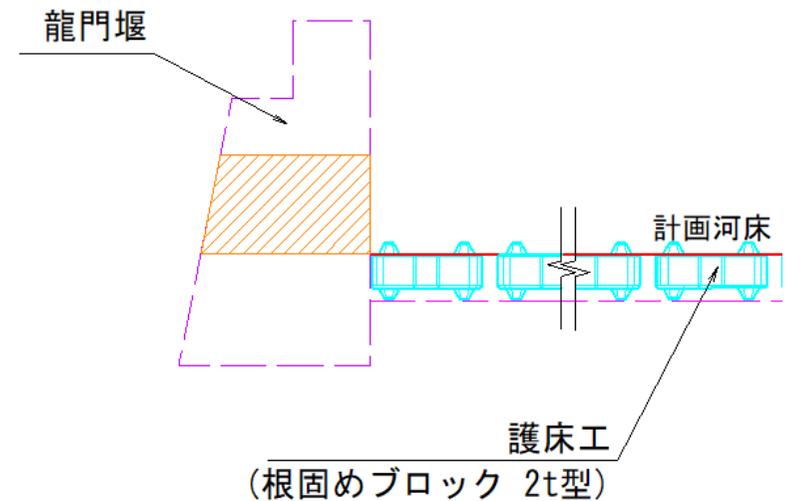
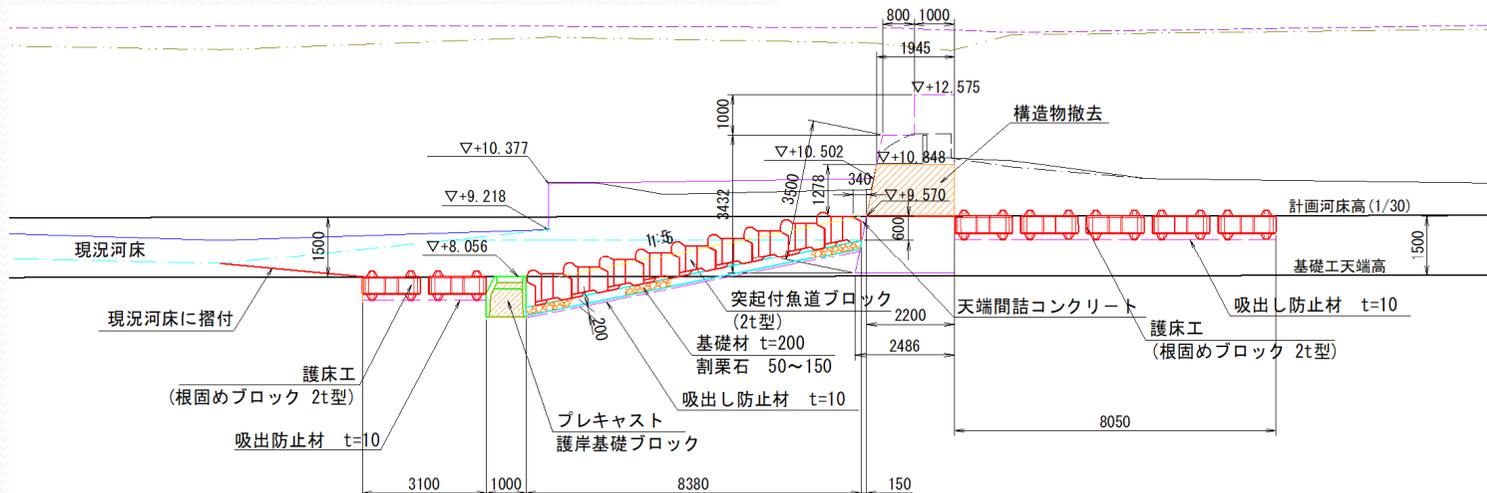
- 下部工は計画河床高より上部を撤去し、帯工として存置
- ただし、下流側河床が1.5mほど低下しており、その対策として階段式魚道を全面に設置し、縦断の連続性を確保

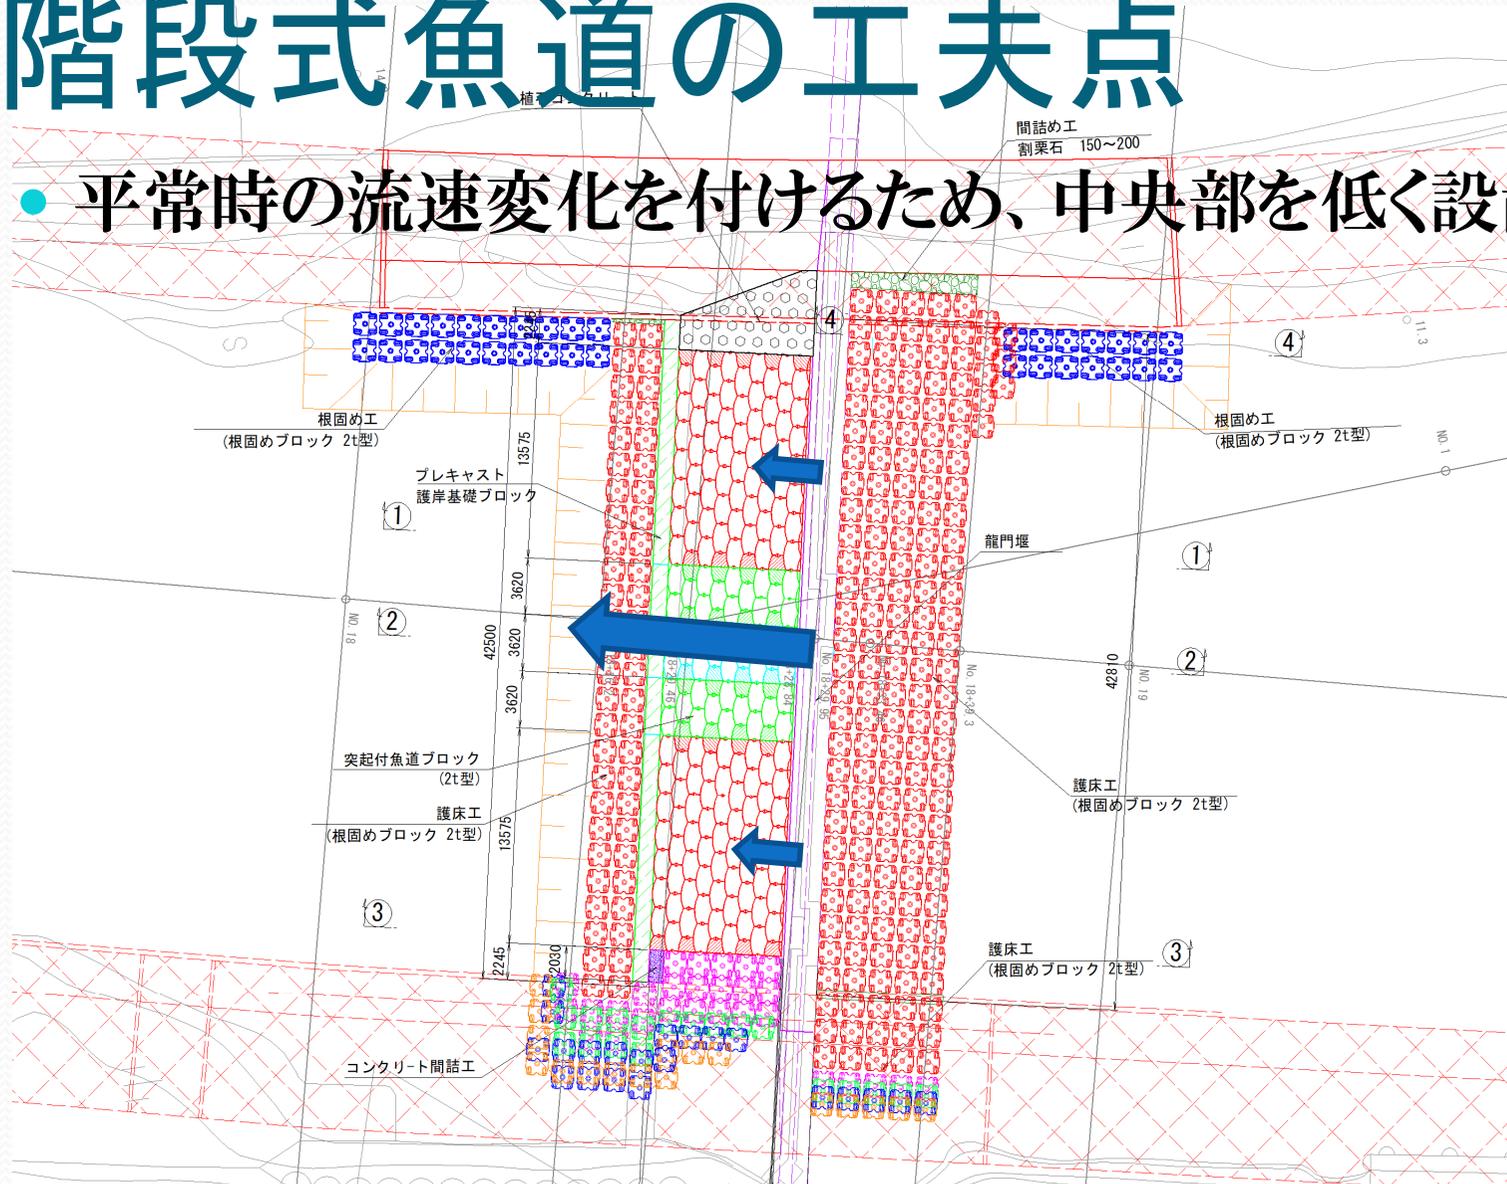
階段式魚道の工夫点

- 平常時の流速変化を付けるため、中央部を低く設置

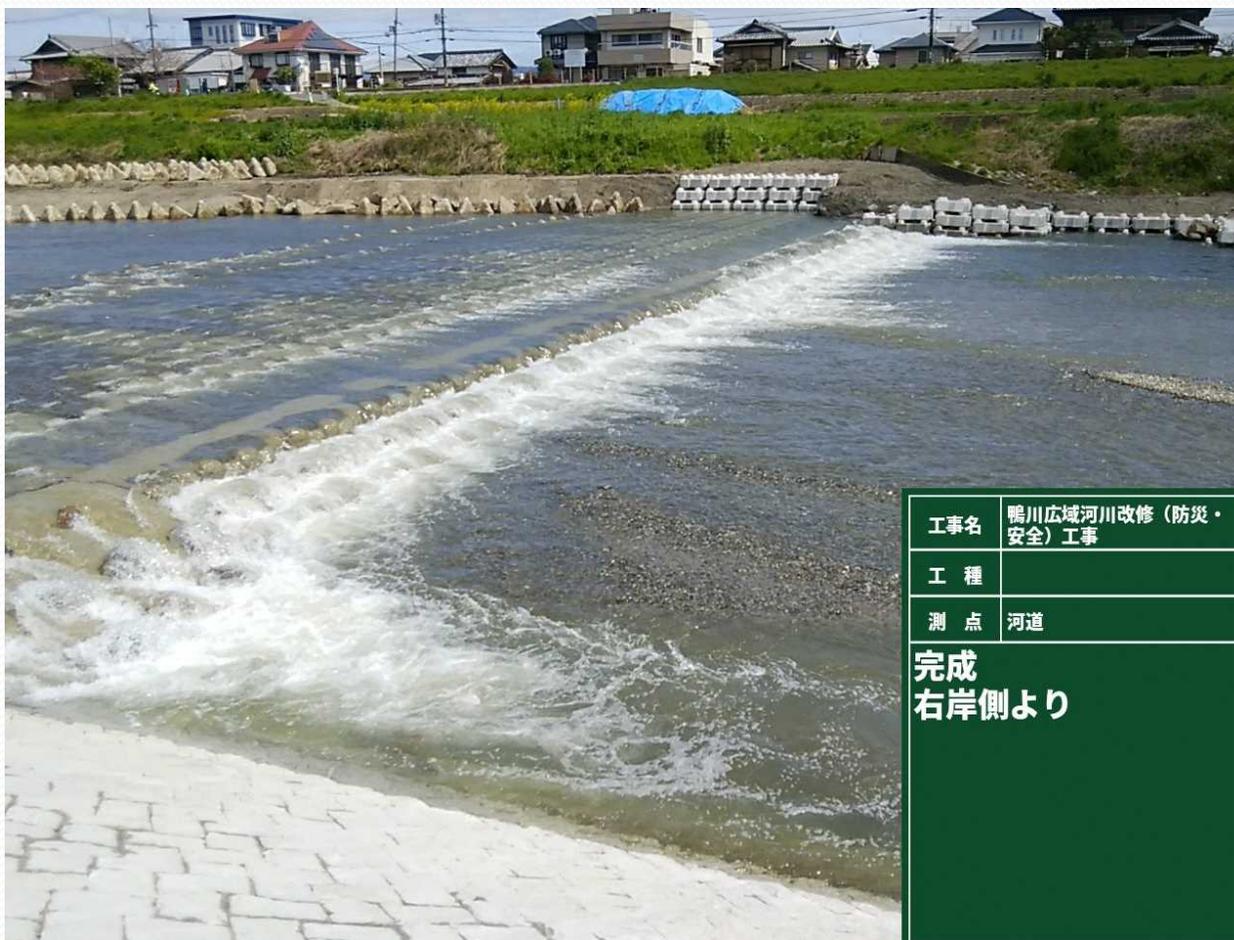
階段式魚道の工夫点

- 実際にはもう少し下げても良かったと思われる(反省)

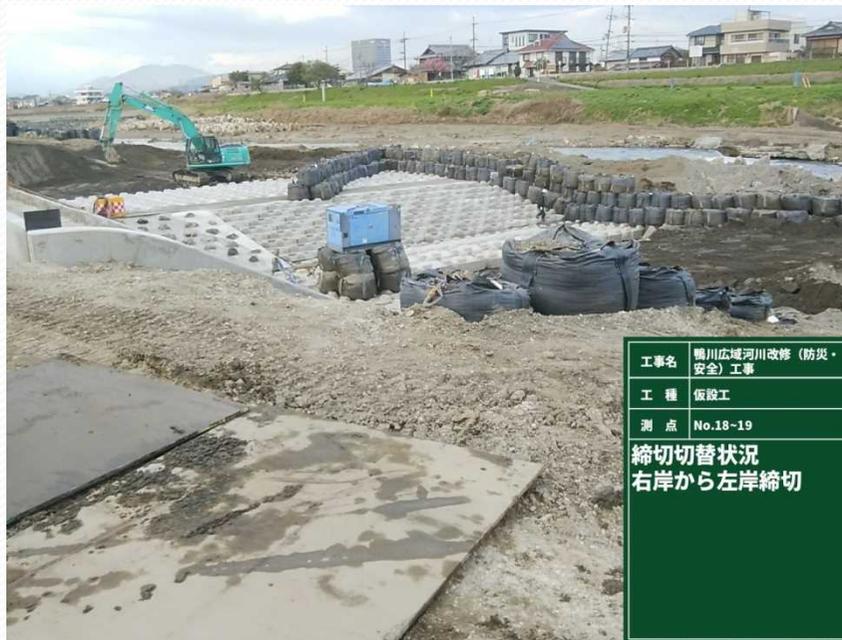
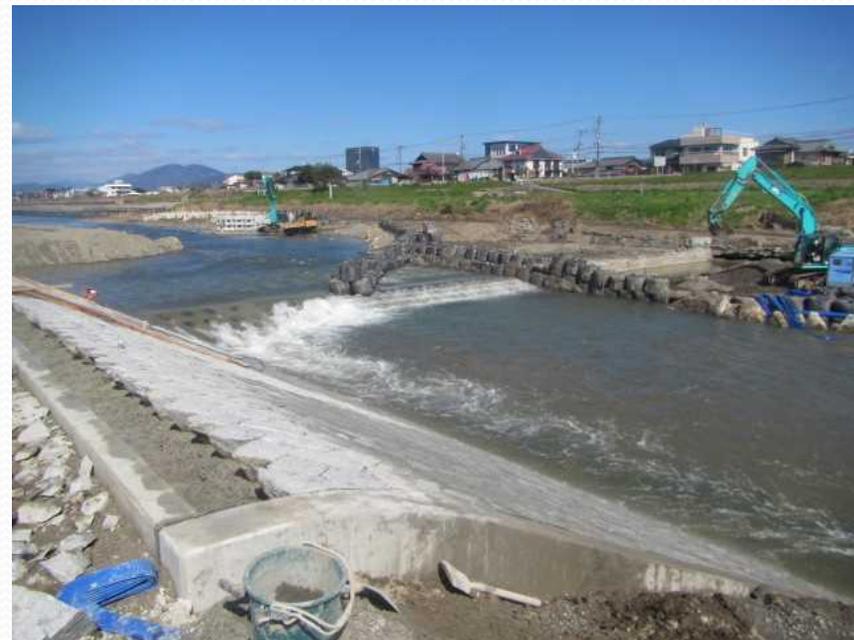
施工にあたっての苦労

- 2回目の瀬替えに苦労した様子
