円山川水系自然再生整備計画に 基づく魚道の整備効果の検証

令和2年10月30日

兵庫県 但馬県民局 豊岡土木事務所

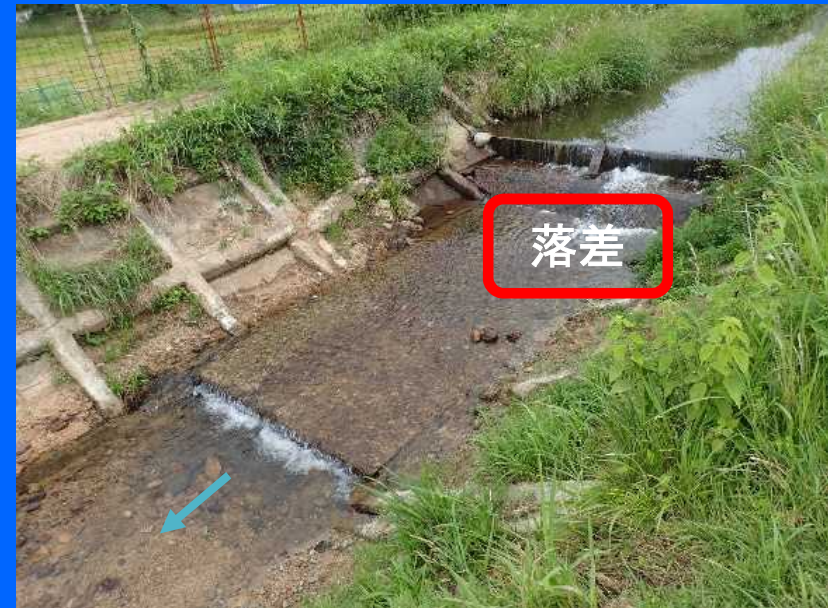
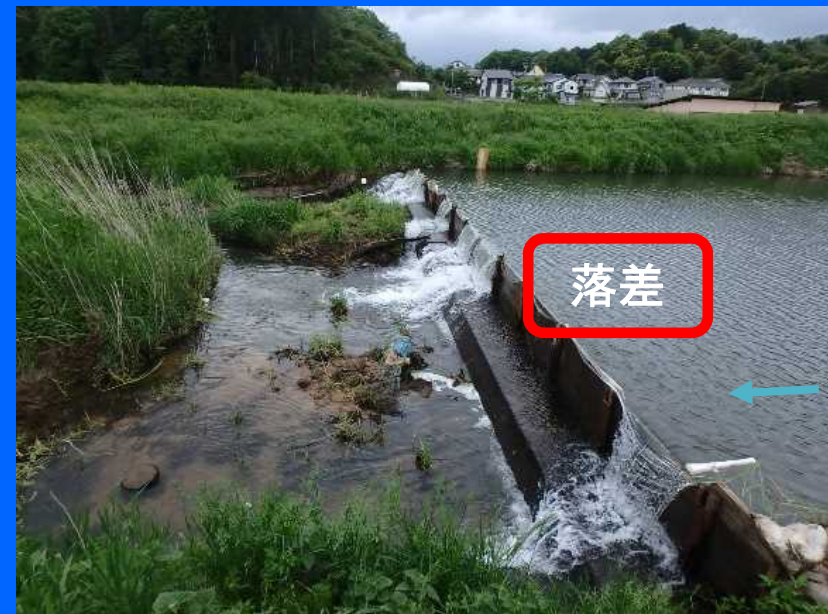
井堰等の存在により、**水面落差**が発生。魚類や甲殻類、オオサンショウウオ等の**移動阻害**につながる。

魚道の**新設**、**既設魚道の改良**により、魚道等の整備効果を把握するために**モニタリング調査**を実施する。

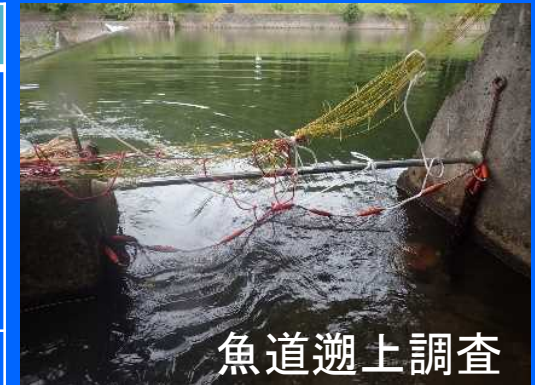
調査項目	調査内容
魚道遡上調査 (事前・事後)	目的: 魚道を利用する魚類等の把握。 評価内容: 整備前後における遡上状況の変化から整備効果を評価。
魚類相調査 (事前・事後)	目的: 施設上下流における魚類相の比較。 評価内容: 施設による魚類等の移動に対する影響を評価。
魚類移動状況 調査 (事後)	目的: 河川内を上流側へ移動する魚類等の量を把握。 評価内容: 施設による魚類等の移動に対する影響を評価。
物理環境調査 (事前・事後)	目的: 遡上環境に関する基礎データ(流速、水深、水面落差等)の取得。 評価項目: 魚道内の遡上環境を評価。

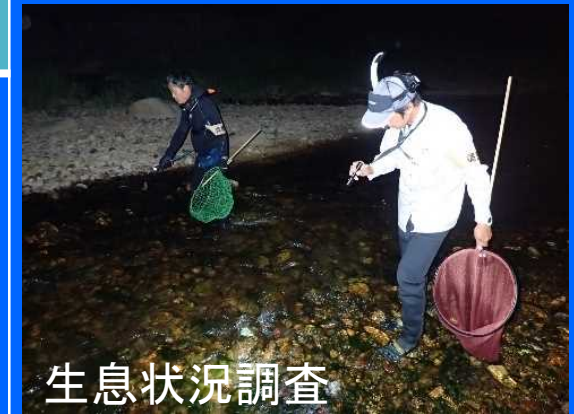
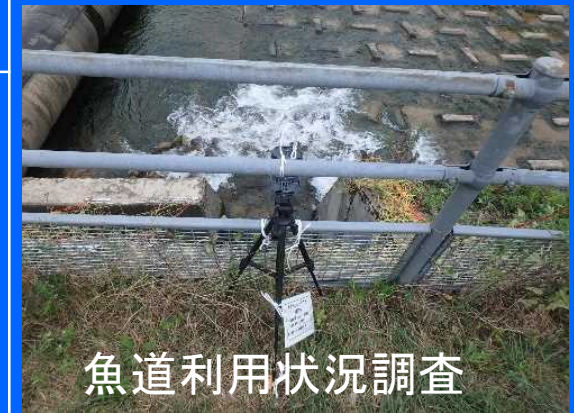
調査項目	調査内容
オオサンショウウオの生息状況調査 (事前・事後)	目的: 施設下流におけるオオサンショウウオの滞留状況の把握 評価内容: 施設による移動阻害について評価
オオサンショウウオの道利用状況調査 (事後)	目的: オオサンショウウオによる魚道の利用状況の把握 評価内容: 魚道内の遡上環境を評価

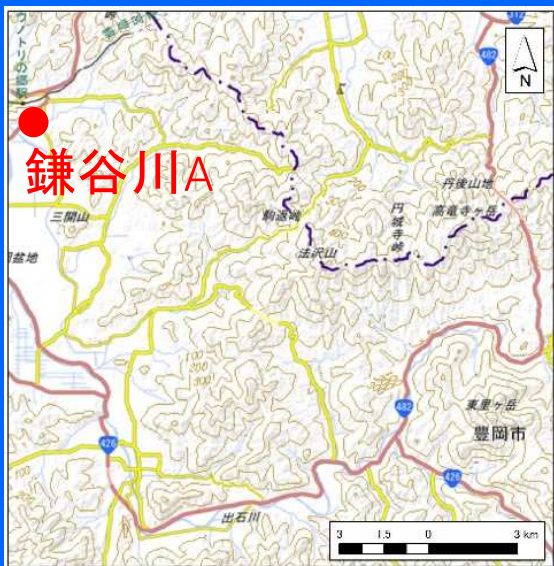
- 整備区分
新設:平成30年3月完成
- 魚道タイプ
ハーフコーン式
- 規格
魚道幅:15cm、魚道の長さ:6.4m
- 備考
堰設置時に魚道が機能する
堰設置期間:5月~7月
堰撤去時には、連続性の分断はない

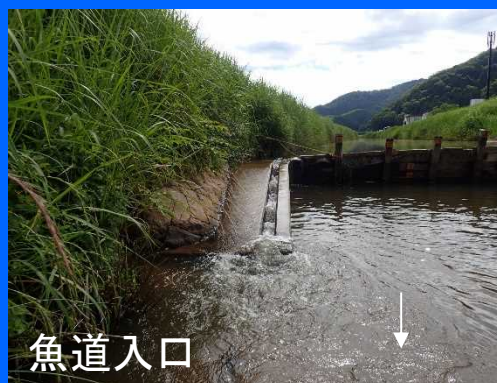
魚道入口

- 魚道入口の水面落差はなく、流速も74.1cm/sと入りやすい
- 魚道入口が下流側に突出していることから、入口を見つけづらい
- 魚道入口および魚道内の環境は良好である

- 魚道幅が狭い上、入口が下流へ突出していることから、入口を見つけにくい（魚道幅：15cm、突出長：5.6m）。
 - ① 魚道幅を広げる。
 - ② 魚道脇のコンクリート斜路に、植石もしくは表面の粗度を上げ、斜路部も遡上できるように改良する。
 - ③ 魚道入口を扇状の入口に改良して入口をわかりやすくする。

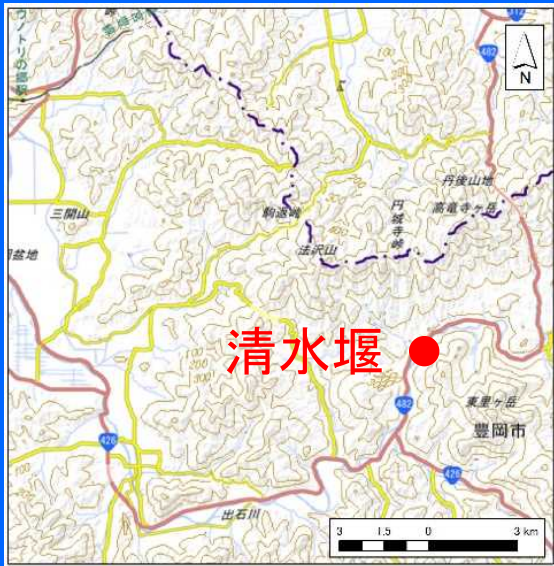
- 整備区分
改良:平成30年3月完成
- 魚道タイプ
階段式
- 規格
魚道幅:1.5m
魚道の長さ:13.0m
勾配:1:11
- 備考
堰起立時に魚道が機能する
堰起立期間:通年

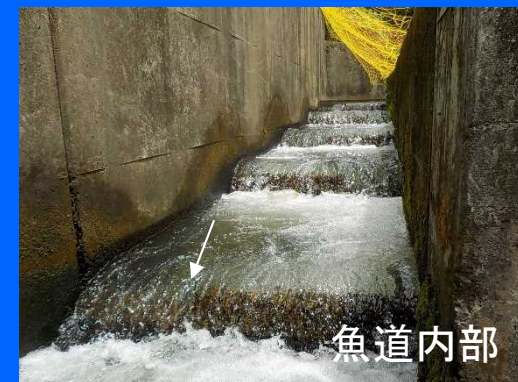
魚道内部

- 整備前の越流流速は91cm/sに対し、整備後の越流流速は64cm/sに減速
- 魚道内の粗石付き斜路の設置により、高さ1.1mの隔壁を底生魚やオオサンショウウオが超えやすくなった

- 各プール内に設置された粗石付き斜路の最上段の落差がやや大きい。

→ ① 最上段と隔壁の接続部にスロープ状の構造物を設置する。
