天然記念物アユモドキに配慮した 桂川及び支川(七谷川)の河川整備

桂川河川改修について

桂川の改修事業

事業区間におけるアユモドキの環境保全対策

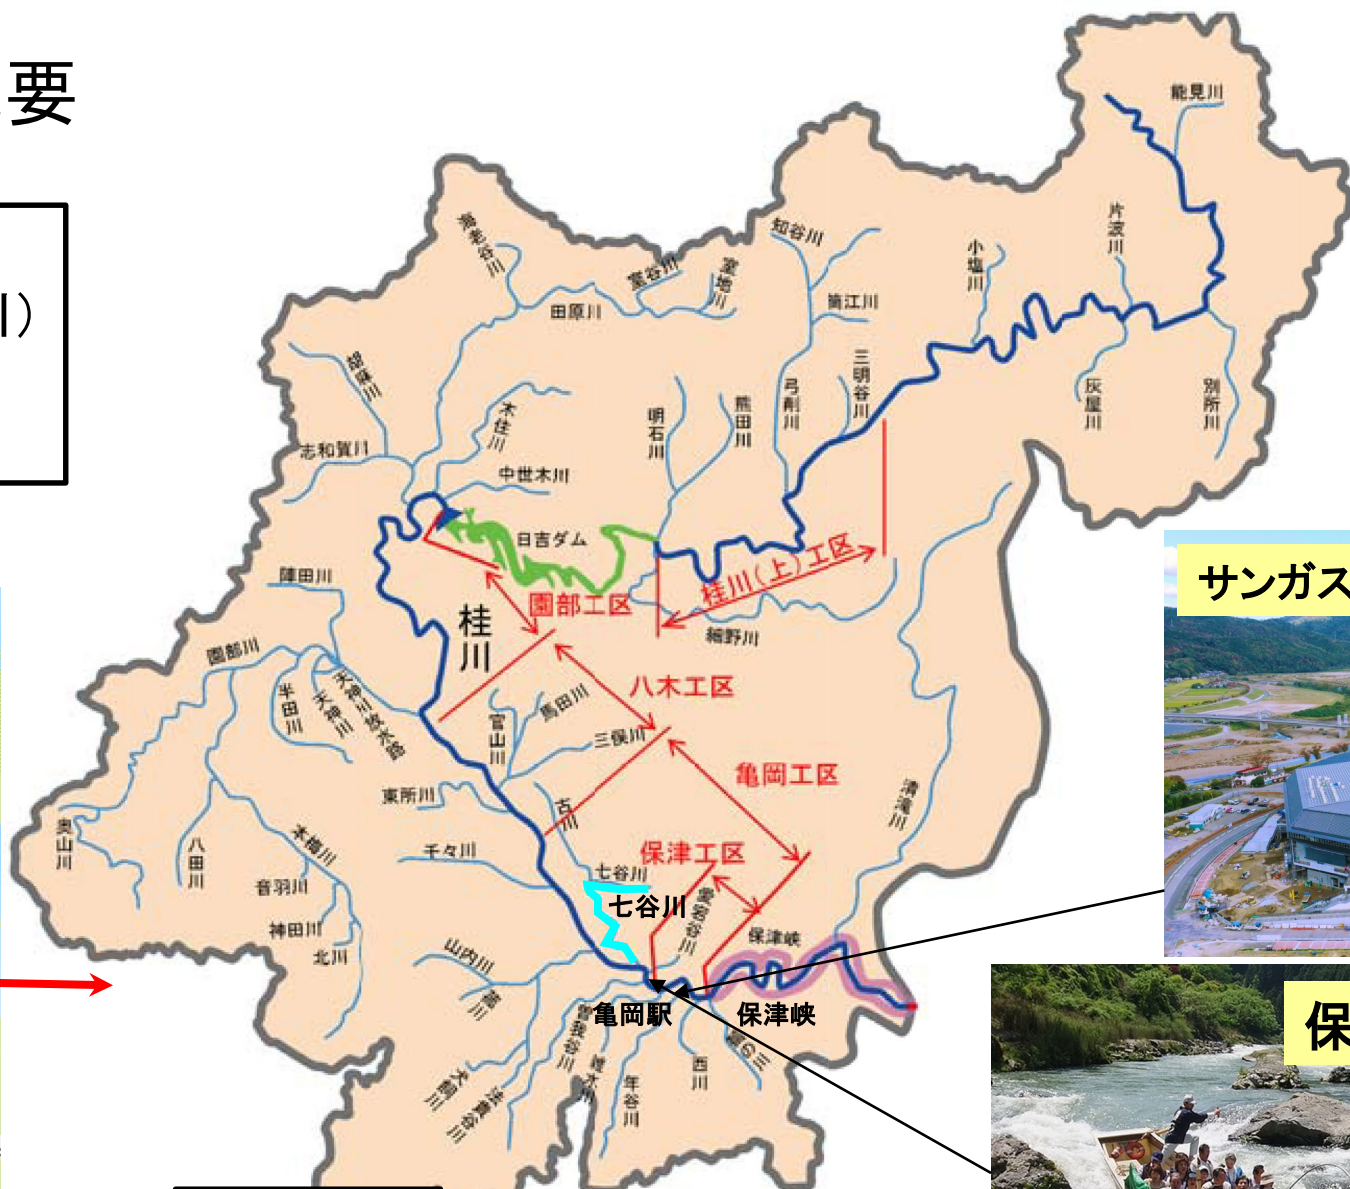
流域図

桂川(上流圏域)の概要

桂川(上流圏域)の諸元

管理河川: 50(本川+49支川)

管理延長: 約415km

圏域面積: 約796km²

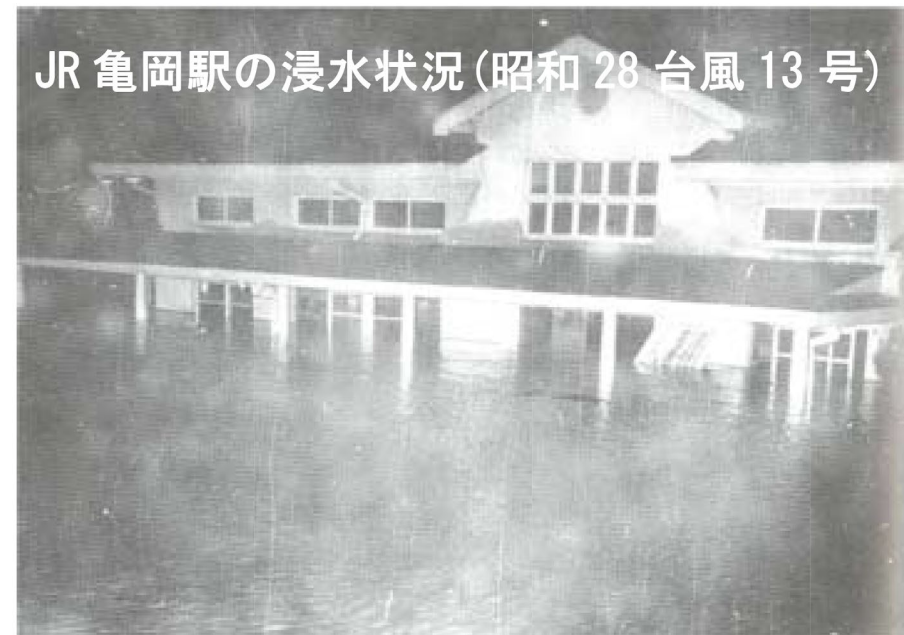
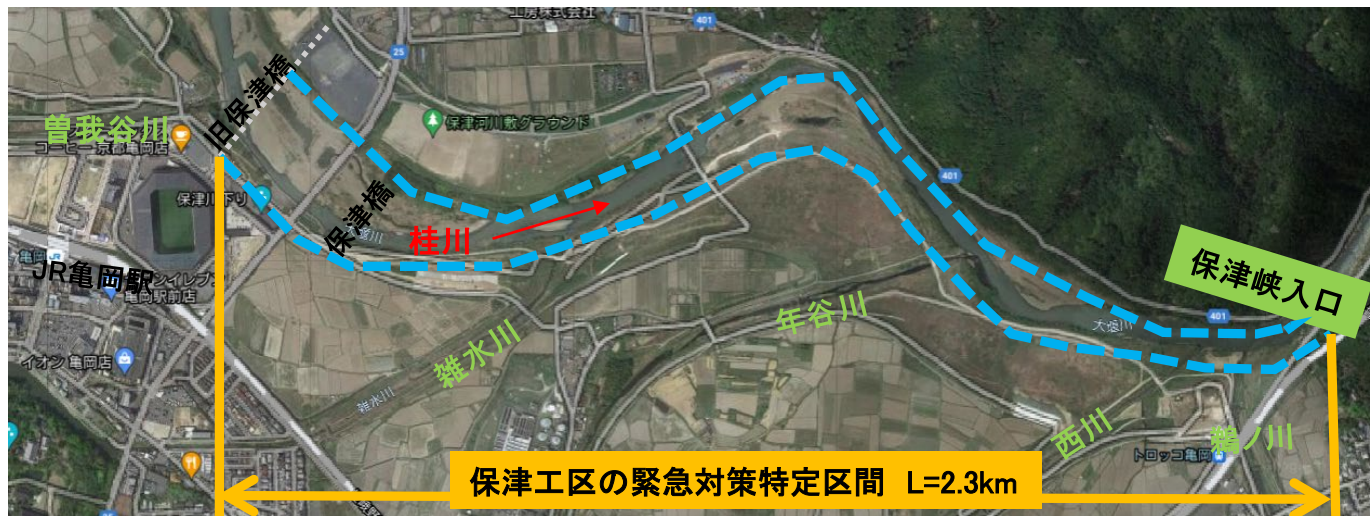
保津工区の緊急対策特定区間

今回箇所は、平成15年4月から平成23年度まで実施してきた緊急対策特定区間の一部である。

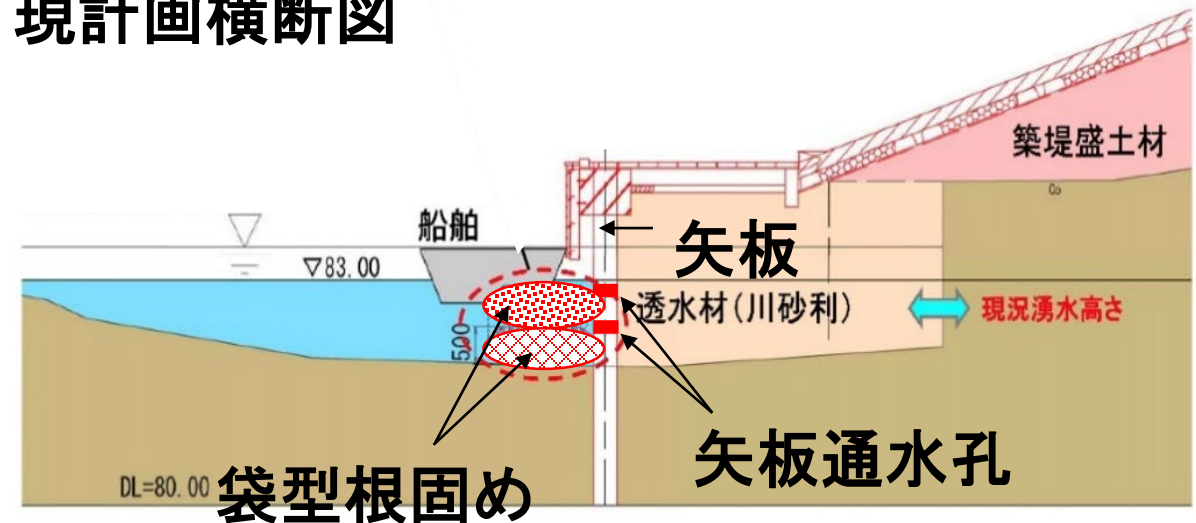
現計画横断図

- ・湧水箇所を塞がないように、矢板天端高までは、透水性の高い砂利で埋戻し
- ・矢板に通水孔を空けて湧水を本川に供給
- ・袋型根固めを矢板前面に設置し、アユモドキの生息環境を創出

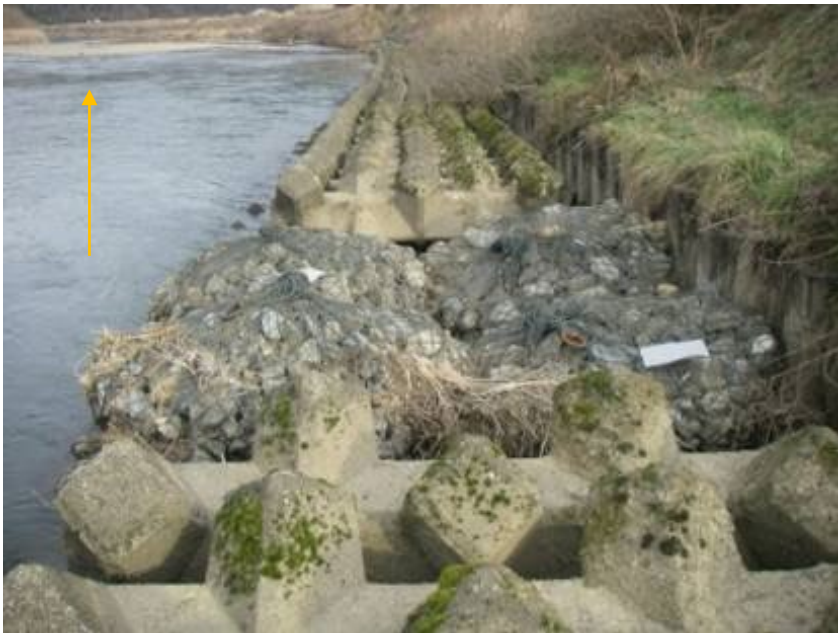
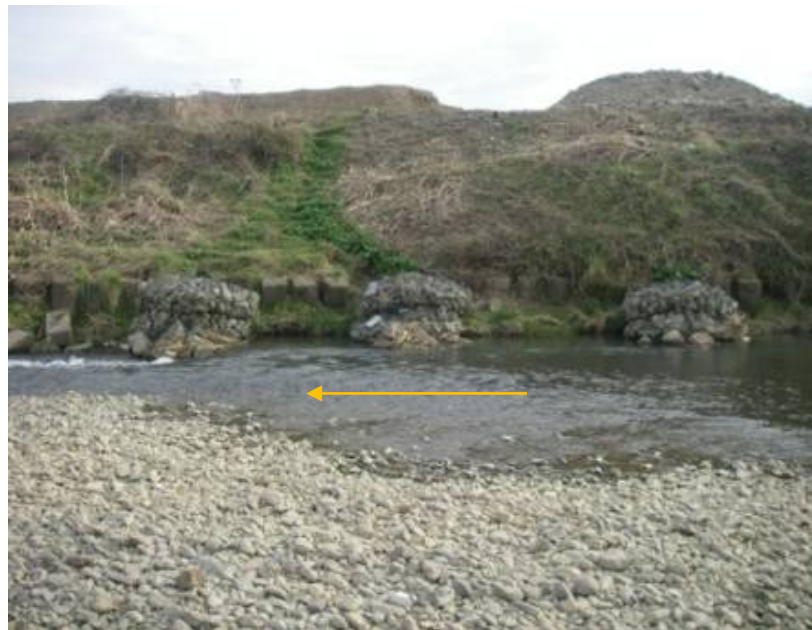
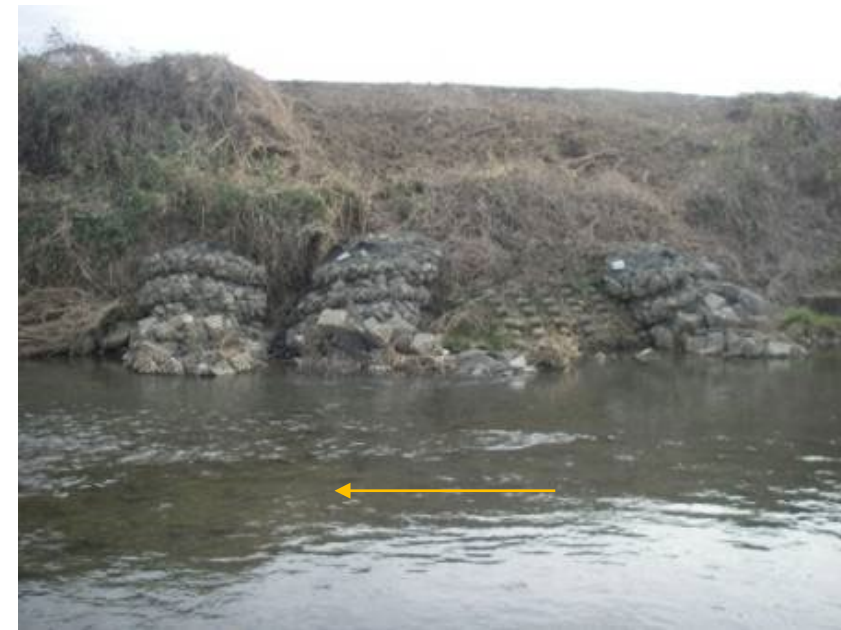
環境創出箇所(避難先)

工事前に雑水川合流点(工事範囲外)の湧水箇所(湧水箇所)に袋型根固めを設置し、
施工中のアユモドキの避難先を創出した。

- ①袋型根固め付近でアユモドキが継続的に確認されているため、工事中及び工事後で、当該地域はアユモドキ活動期の生息場所として機能している。
- ②平成30年度から令和2年度の越冬期の環境DNA調査でアユモドキのDNAが検出されているため、袋型根固め設置箇所がアユモドキの越冬期の生息場所として機能している。

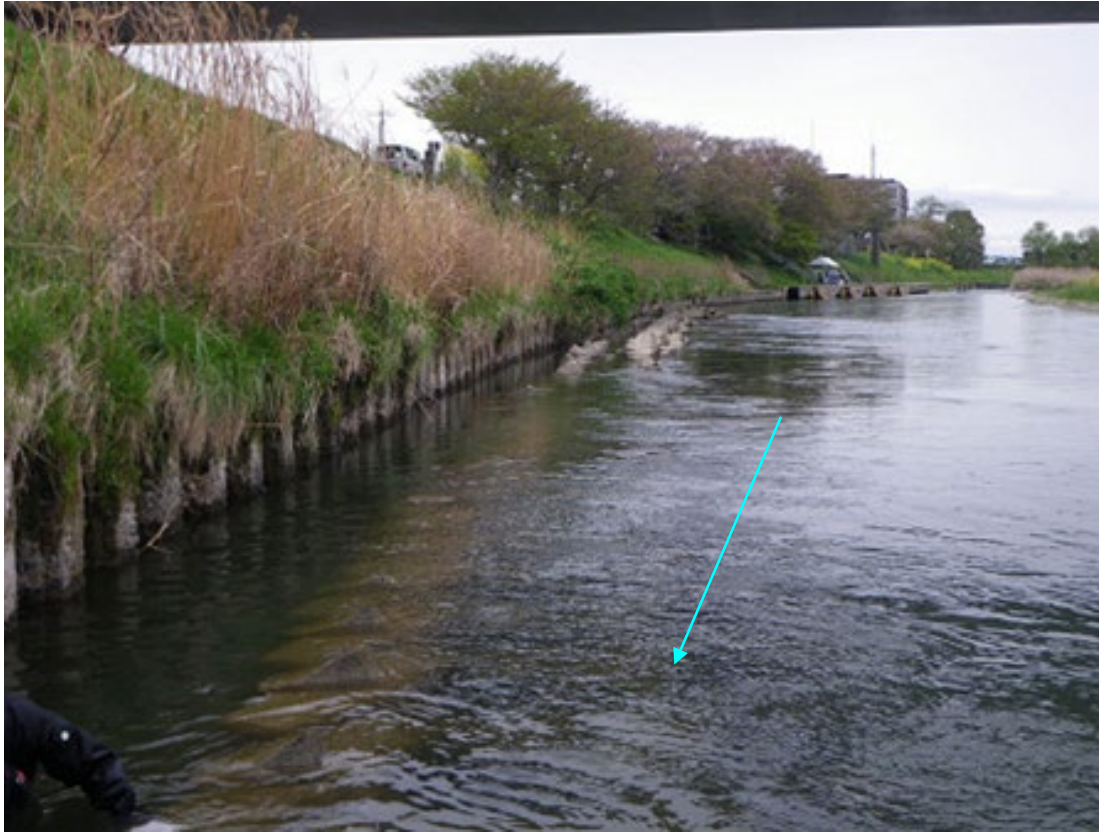
矢板設置状況

アユモドキの生息・越冬に必要な環境条件である湧水を保全するため矢板に通水孔を開けて、背面からの湧水を供給できる構造にした。

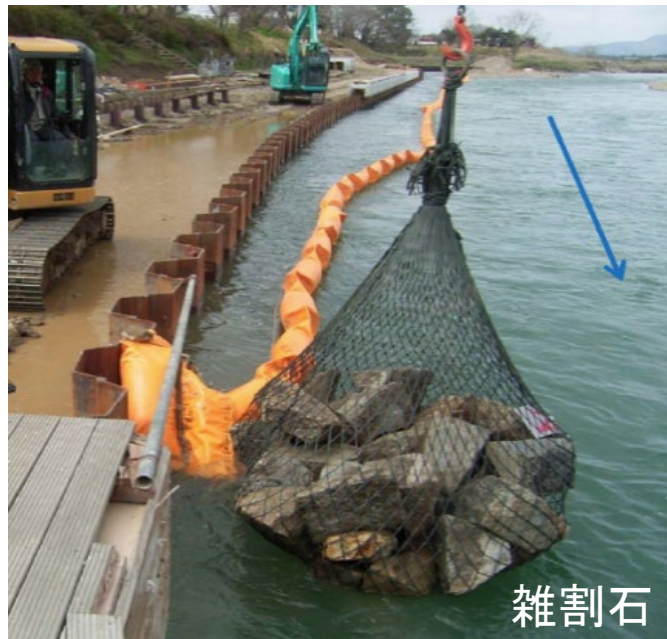
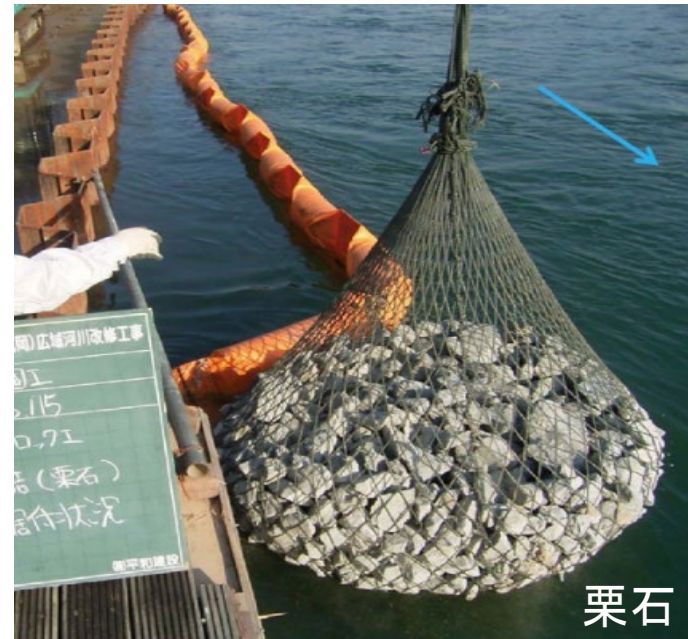
袋型根固めの設置状況

- ・矢板の前面に袋型根固めを設置し、アユモドキの生息環境を創出した。
→袋型根固めを二段に積み重ねて設置した。
中詰材は下段:雑割石(粒径20cm以上)と上段:栗石(粒径10~20cm程度)の2種類を使用し、多様な間隙を創出した。

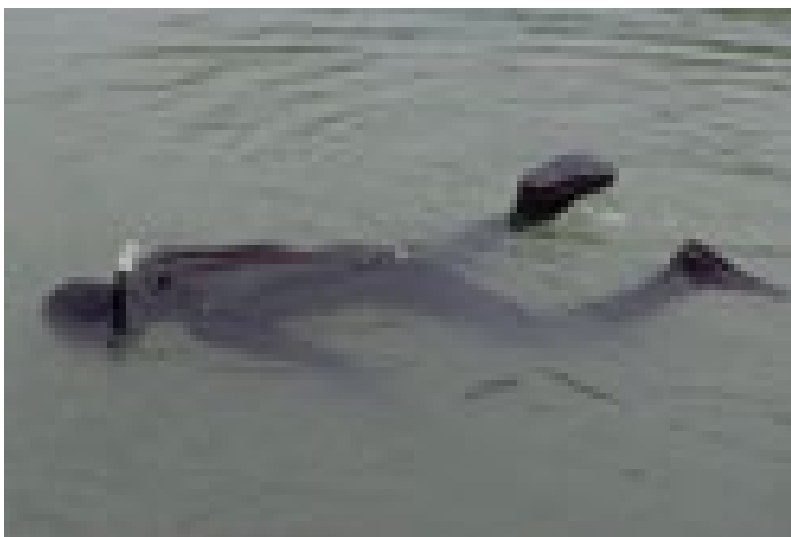
潜水目視状況

調査内容
活動期：潜水目視
ビデオ観察

→アユモドキを目視等で確認できた。

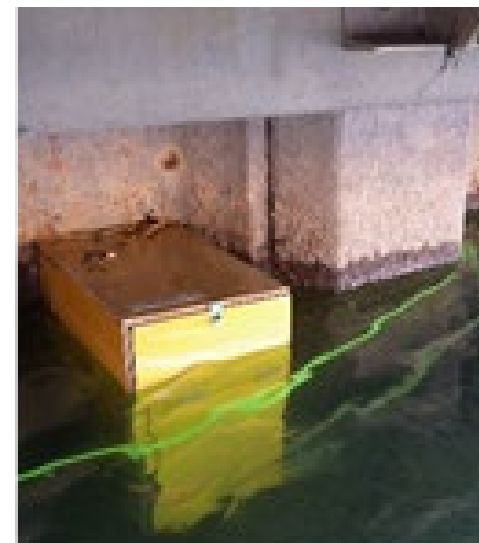
越冬装置設置状況

越冬期：越冬装置(トラップ)
環境DNA

→アユモドキは目視等では確認できなかったが、環境DNAでは確認できた。

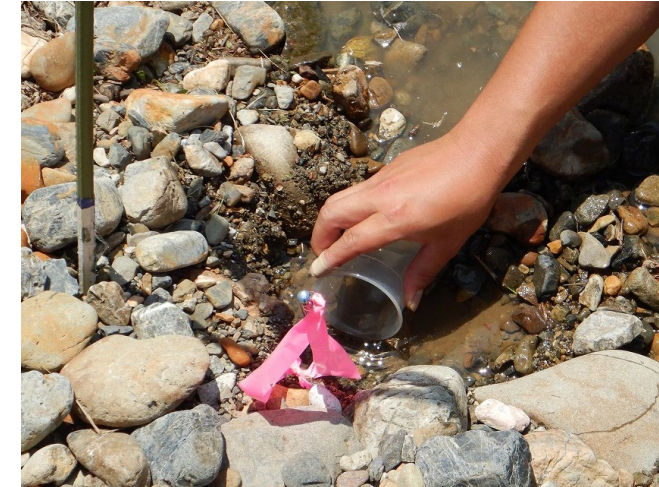
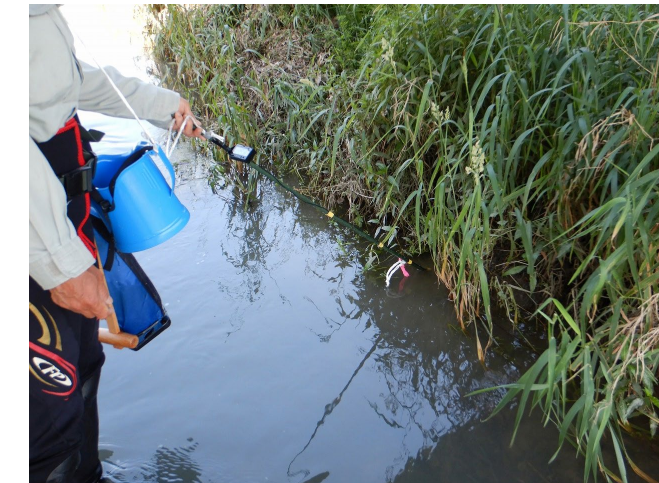
湧水調査状況

・年間を通して、水温が16°C前後で安定している箇所を湧水と定義している。

・灌漑前(5月)、灌漑後(6月)、越冬期(1月)に調査を毎年実施している。

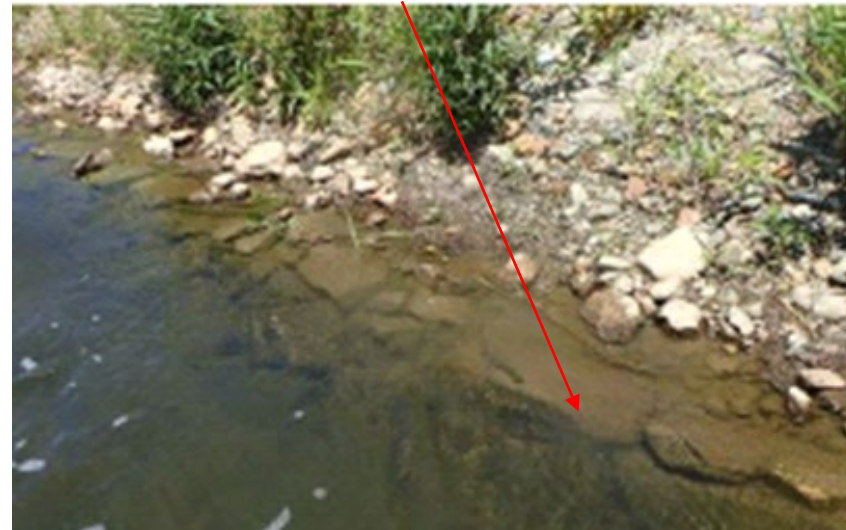
空石積工

湧水環境の保護及び
アユモドキの生息環境確保

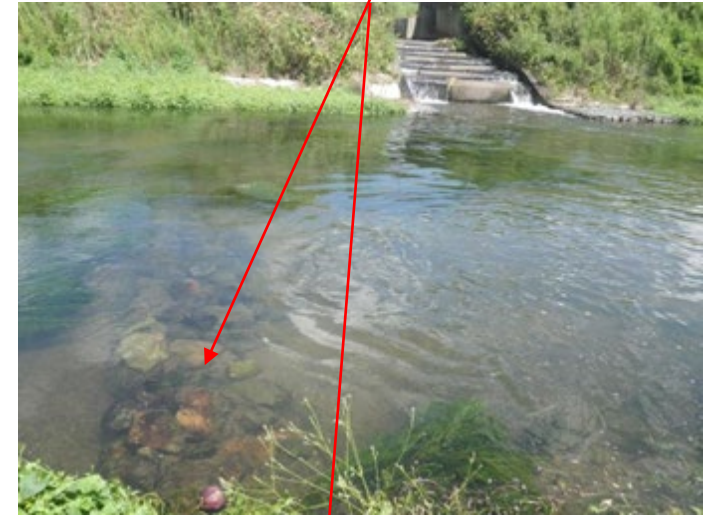
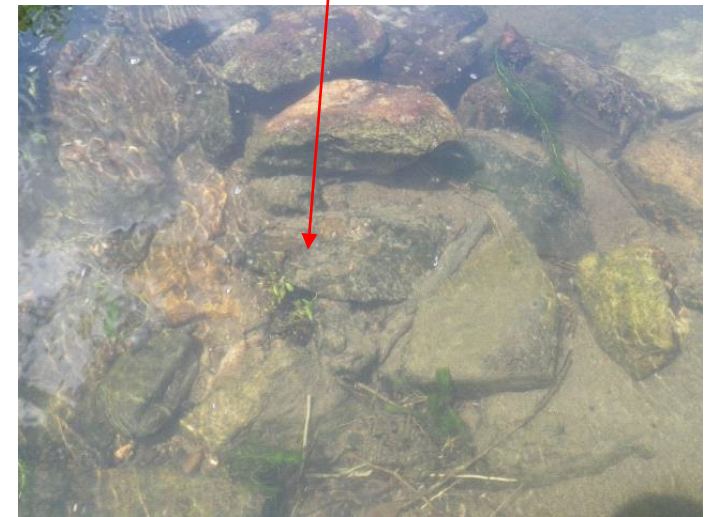
水制工

湧水環境が水域となるよう、みお筋を誘導
