環境DNAを用いた一庫ダム湖 陸封化アユの調査について

独立行政法人水資源機構

一庫ダム管理所 滝本 雅之

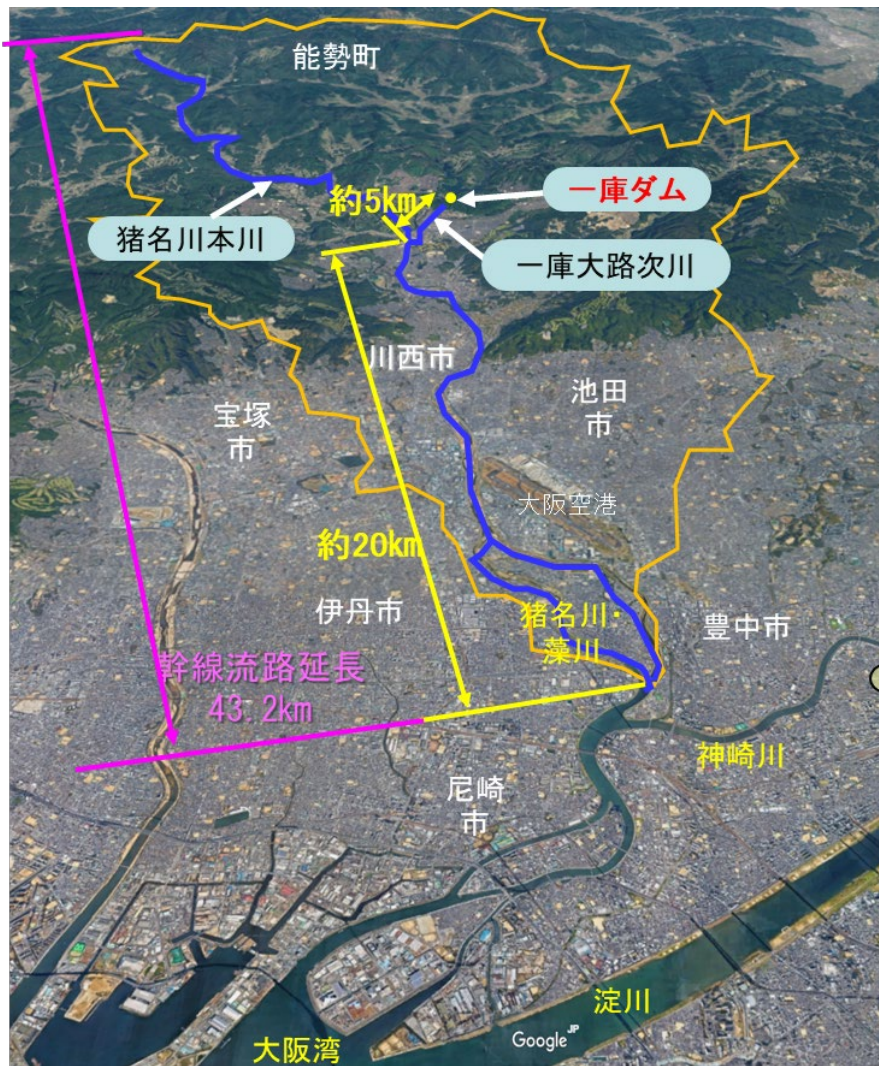
○ダム諸元

- ・形式：重力式コンクリートダム
- ・堤高：75 m
- ・堤頂長：285 m
- ・総貯水容量：33,300 千 m^3
- ・湛水面積：1.4 km^2

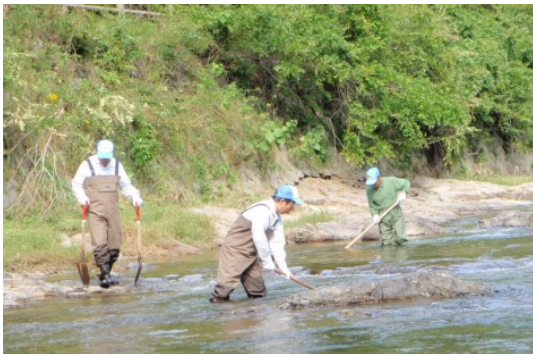
アユ産卵場の造成(川の耕し隊)

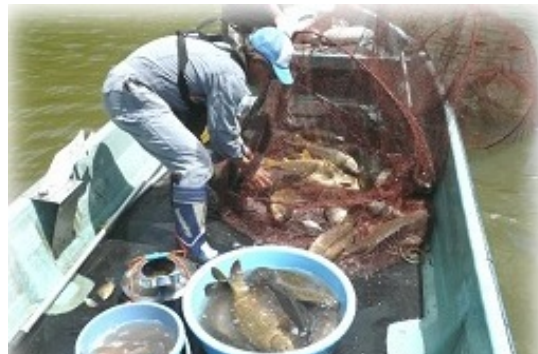
外来魚駆除(水位低下式定置網)

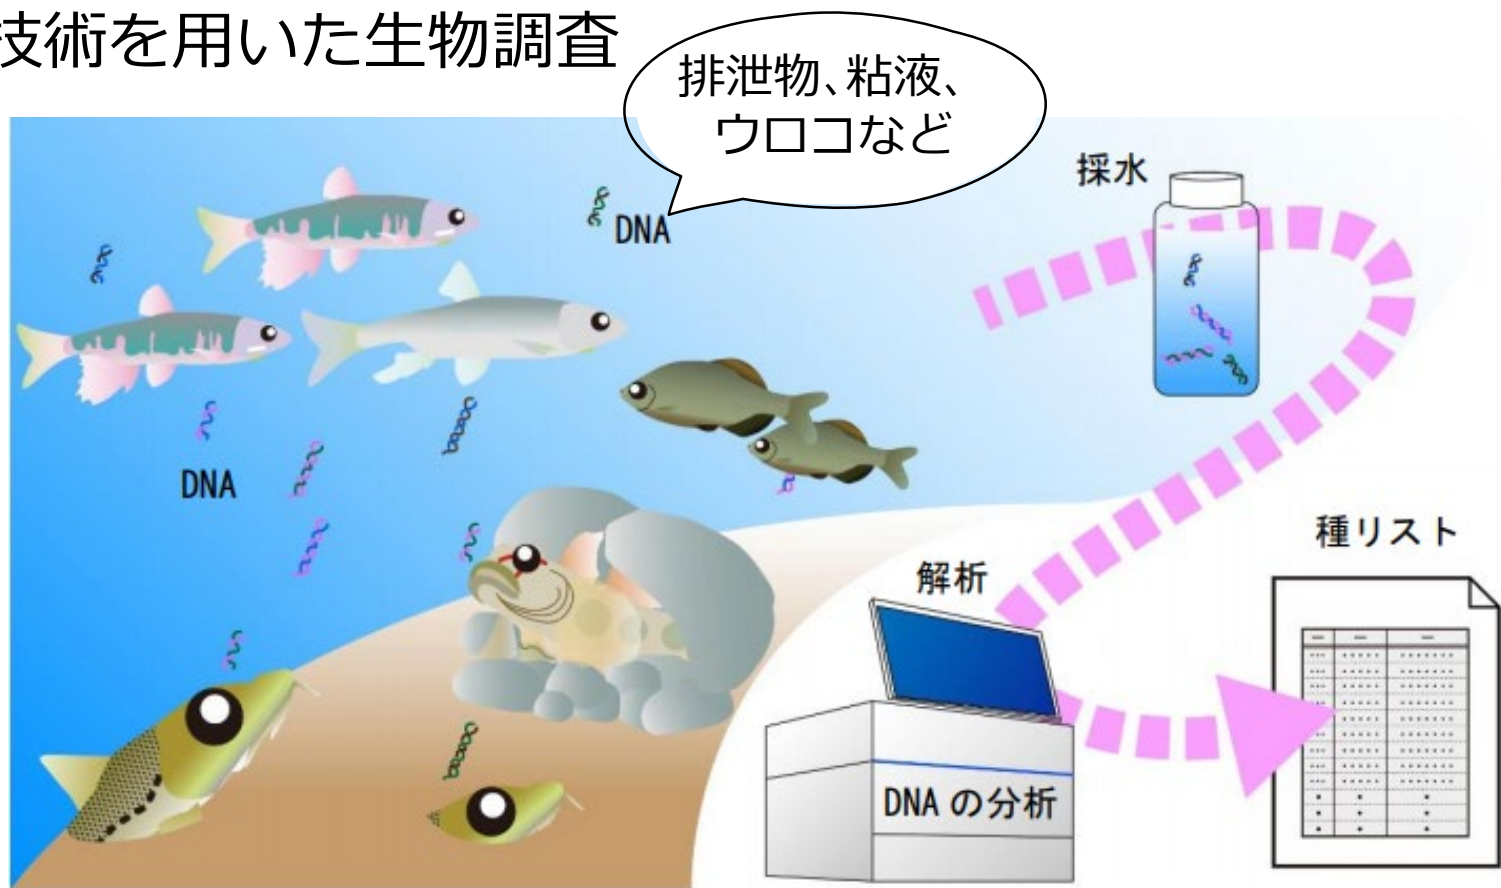
- 環境中に含まれる「生物由来のDNA」を分析・検出する技術を用いた生物調査

魚類を対象とした環境DNA調査

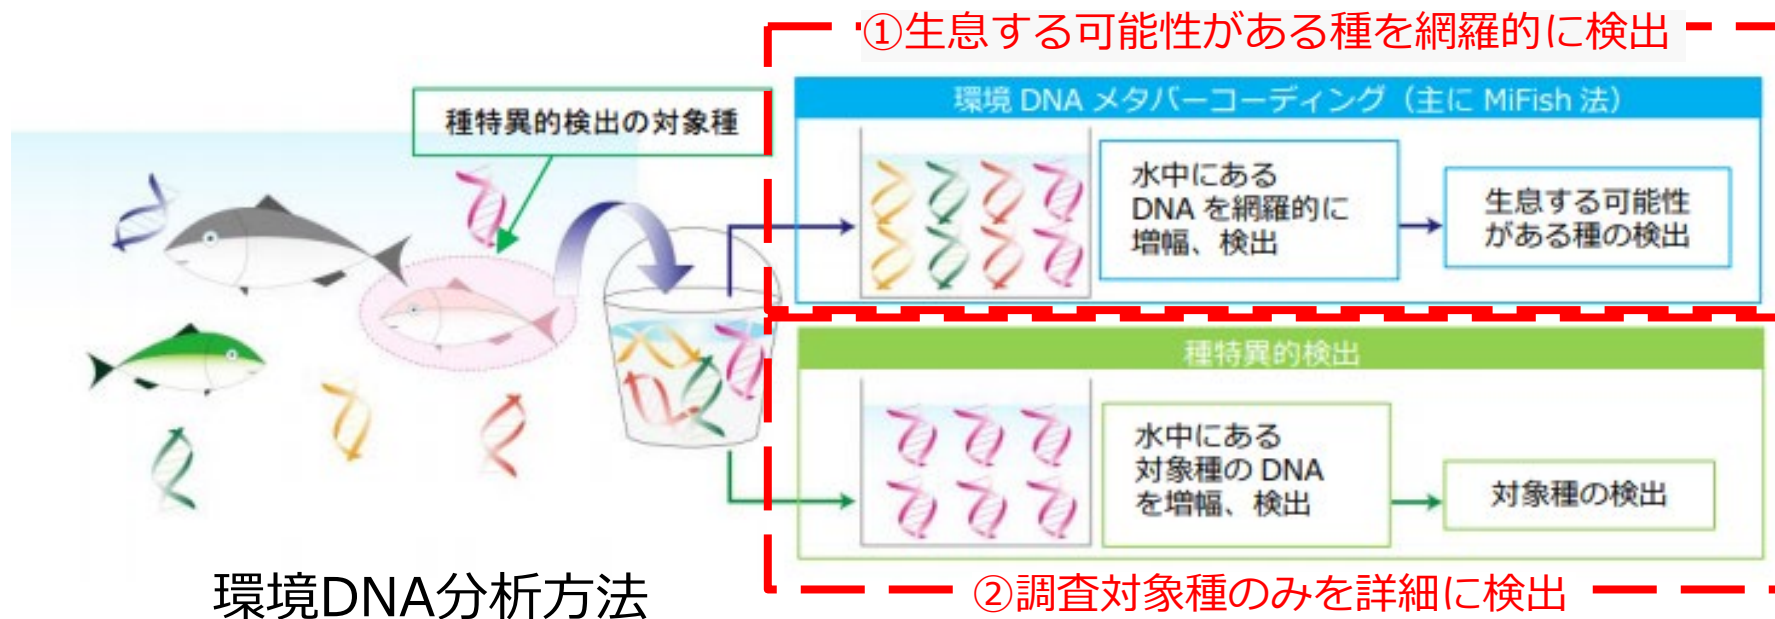
- ・ 調査サンプルに含まれる調査対象のDNAを、ポリメラーゼ連鎖反応 (PCR)で分析可能な量に増幅させ、検出・定量すること。
- ・ DNAの増幅・検出方法により、①生息する可能性がある種を網羅的に検出する方法と、②調査対象種のみを詳細に検出する方法がある。

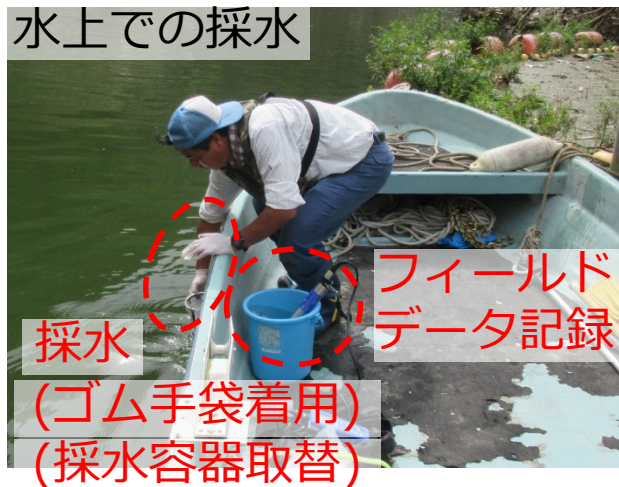
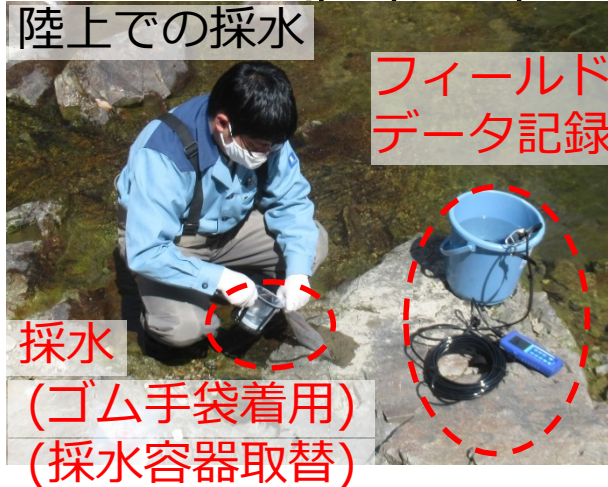
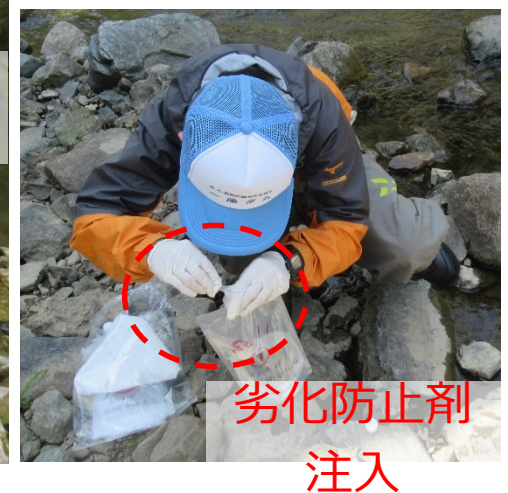
- ・採水地点で採水とフィールドデータ（pH,水温,電気伝導率）の記録

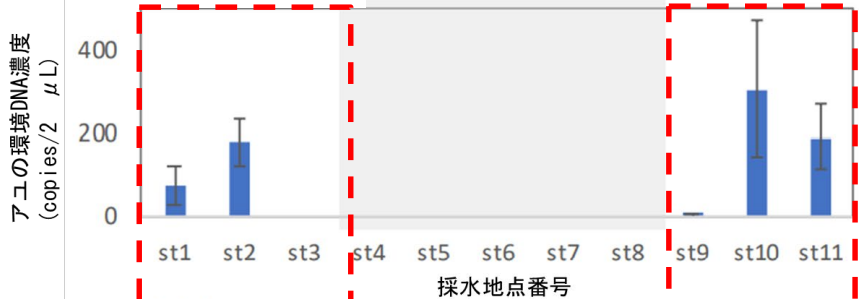
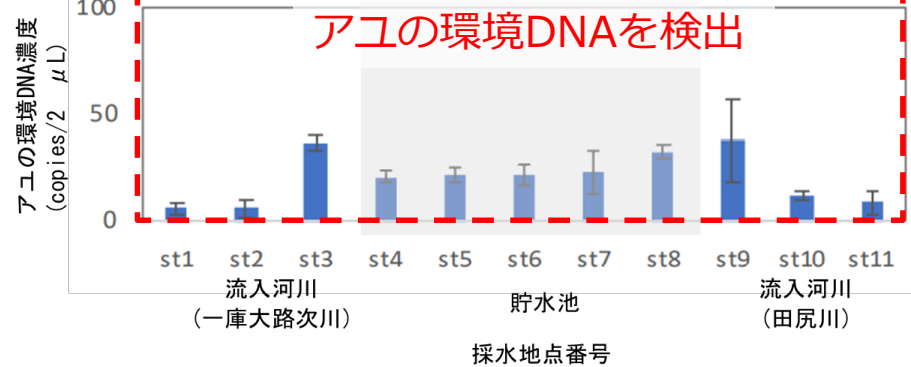
アユの環境DNA濃度(採水地点別、月別)

令和2年8月

9月

10月

11月

12月

流入河川
(一庫大路次川)

貯水池

流入河川
(田尻川)

- ・ 8月、9月に流入河川の上流でアユの生息を確認
- ・ 11月、12月に貯水池内でアユの生息を確認（上流で産卵・孵化した仔アユと推定）、また流入河川でもアユの生息を確認
- ・ 1月～3月は貯水池内、流入河川ともアユの生息を確認できなかった
→冬季の仔アユの生息場所については、今後の検証が必要
