河川改修・災害復旧による琵琶湖河口への

供給土砂量減少河川における湖岸保全再生

滋賀県 流域政策局 河川港湾室

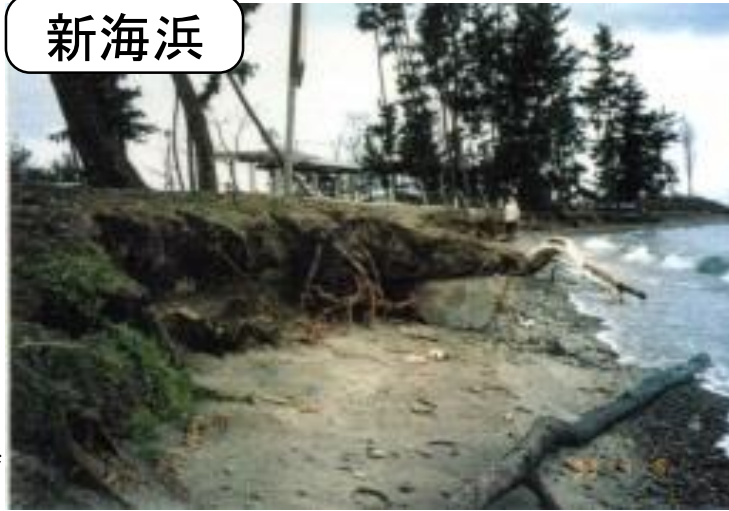
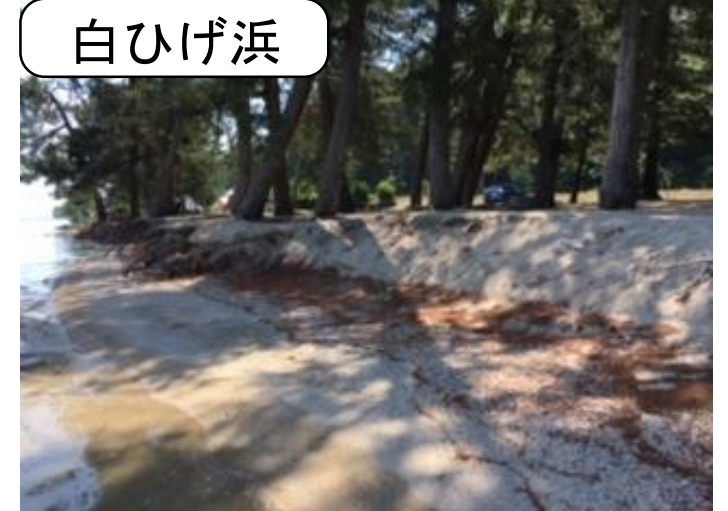
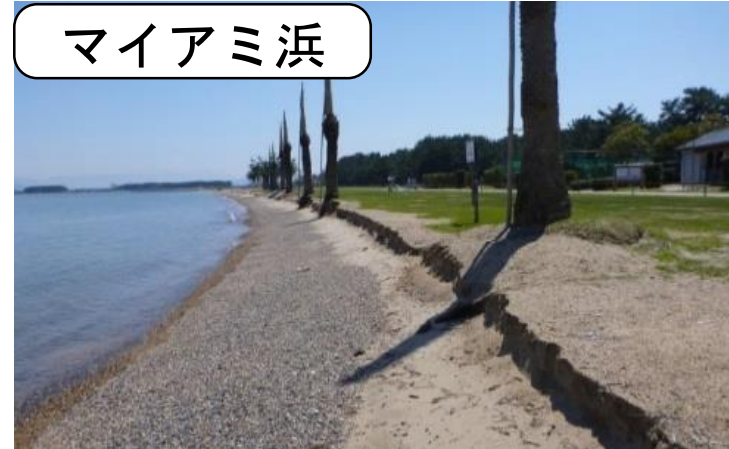
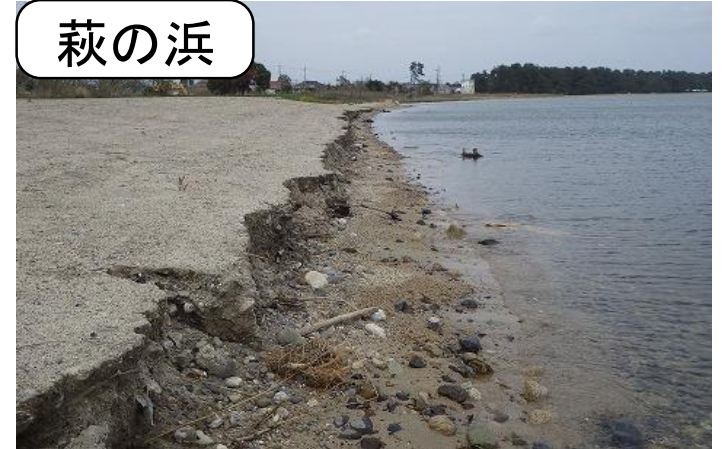
- 琵琶湖で平成4年頃から砂浜侵食の頻発を確認。
- 砂浜の消失、垂直の浜崖が生じ樹木の倒壊等の被害も発生。

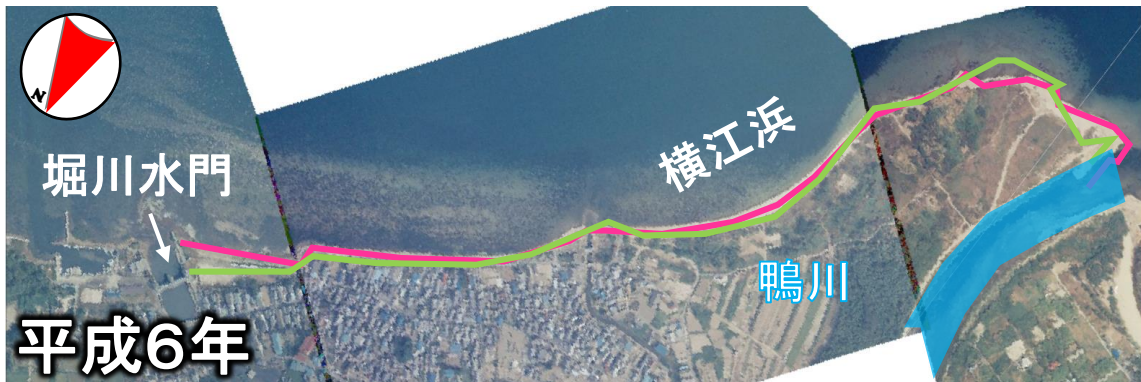
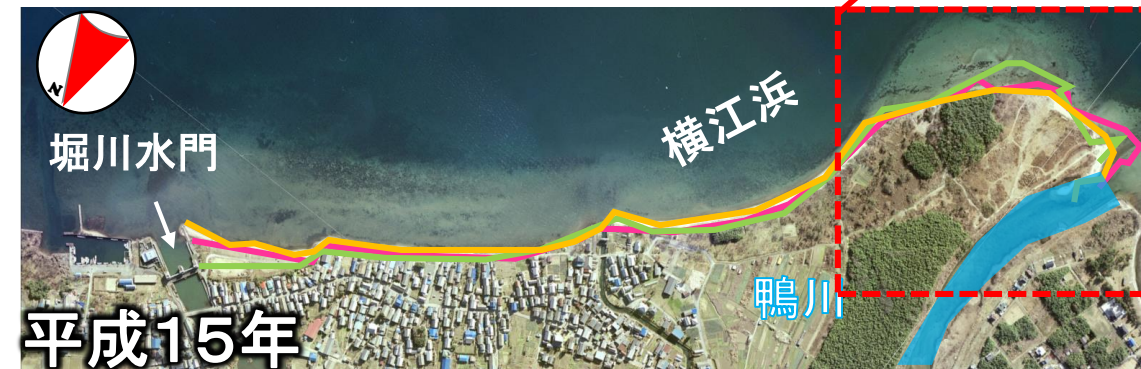
横江浜地区

— : S48 — : H6 — : H15

鴨川河口付近で土砂供給量の減少により、汀線の著しい後退が始まり、砂浜が消失していることが確認できる。

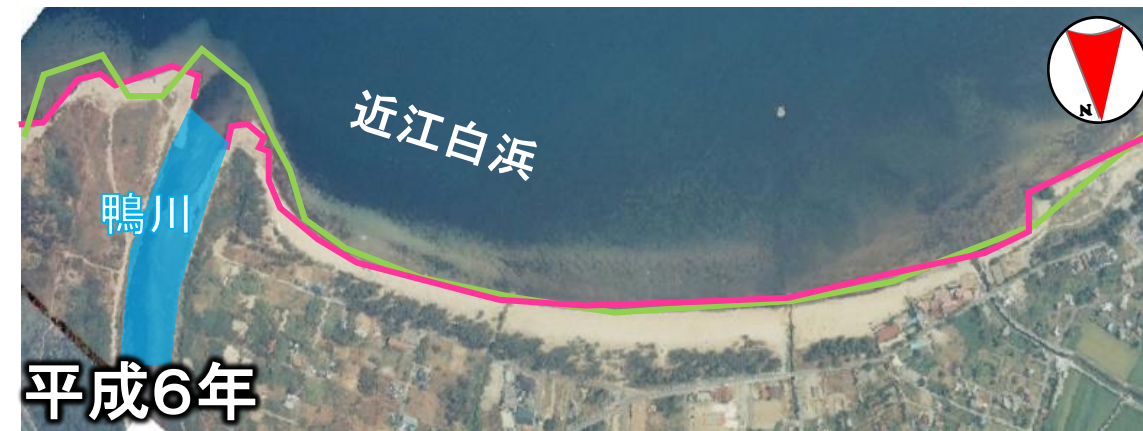
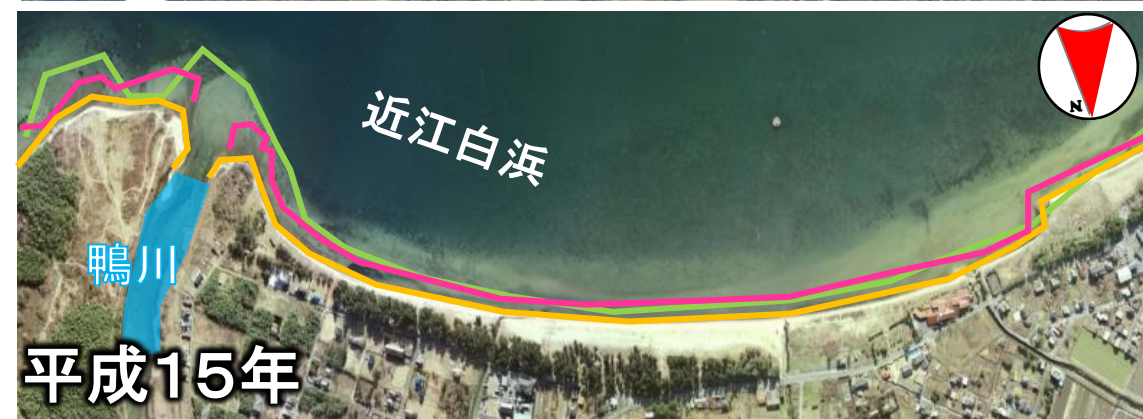
近江白浜地区

— : S48 — : H6 — : H15

近江白浜は緩やかに湾曲した砂浜

平成6年には鴨川河口付近で汀線が後退している。

平成15年時には近江白浜の大部分で汀線が後退している。

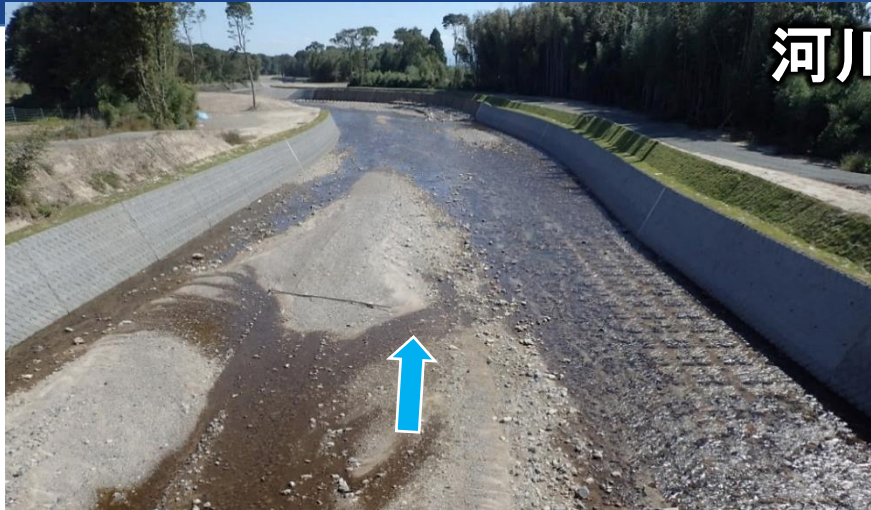
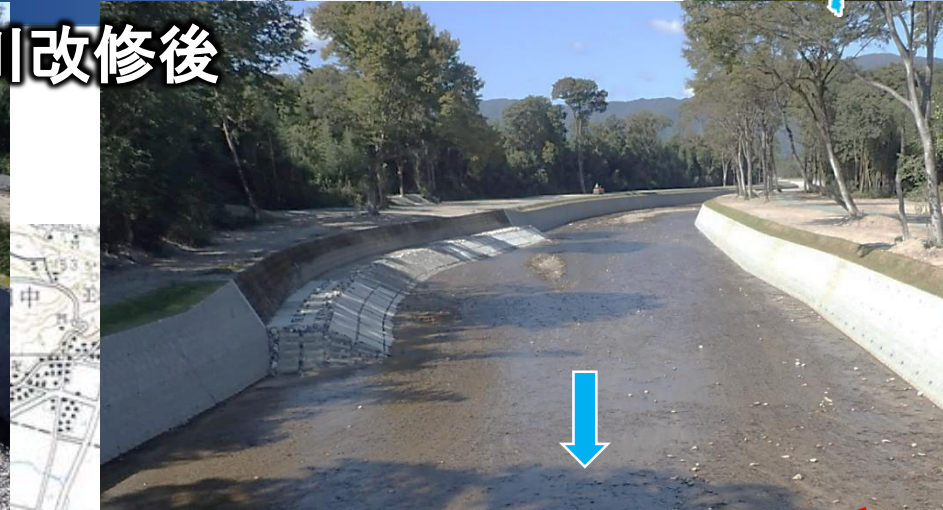
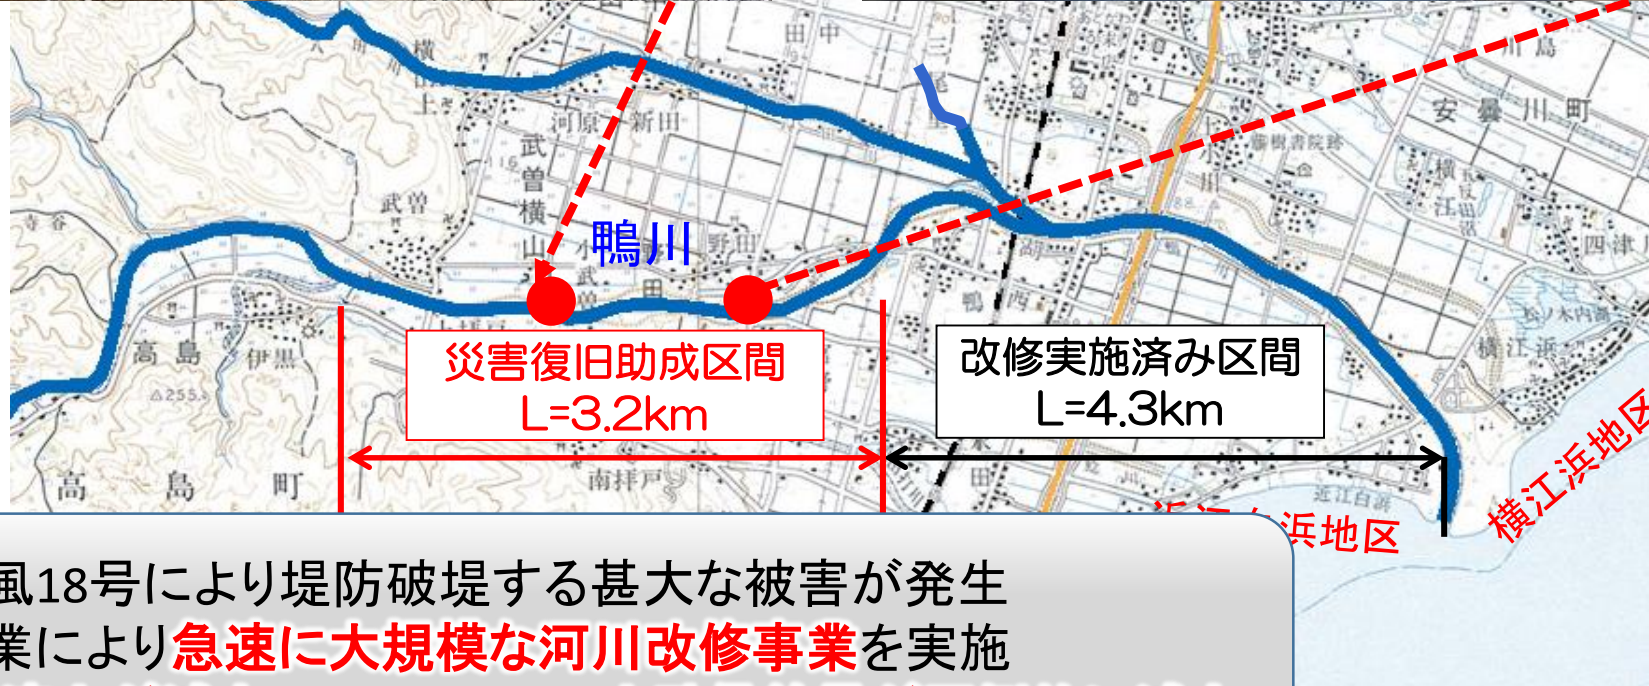
- 平成25年台風18号により堤防破堤する甚大な被害が発生
- 災害復旧事業により**急速に大規模な河川改修事業**を実施
⇒**土砂の掃流力が減少**し、河川からの**土砂供給量が圧倒的に減少**

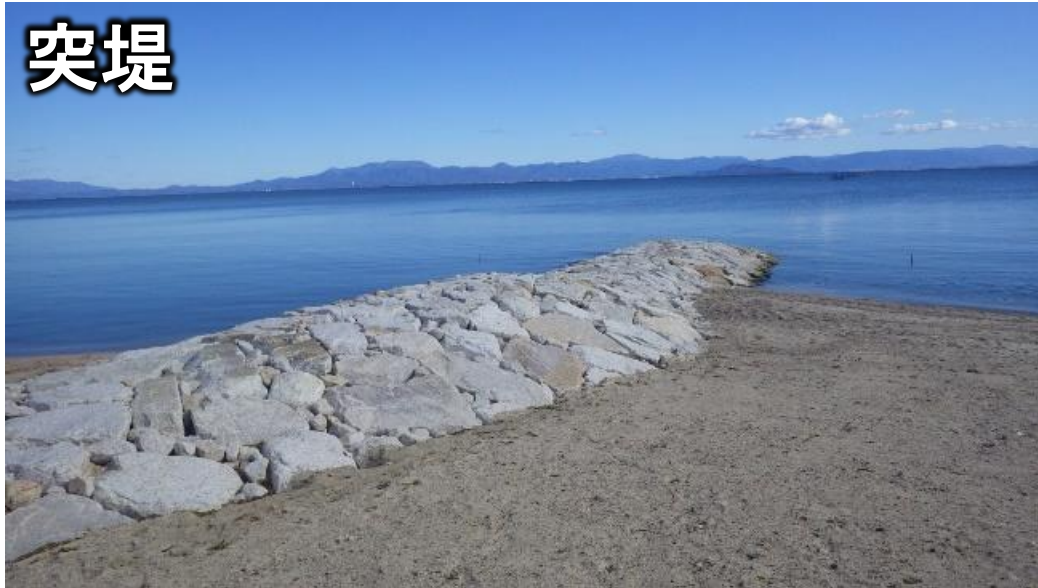
突堤

●漂砂の移動防止

- ・ 湖辺の砂は、湖岸を横方向に移動
- ・ 流入する土砂が減少すれば侵食が発生
- ・ 砂の移動を止めるために突堤を設置

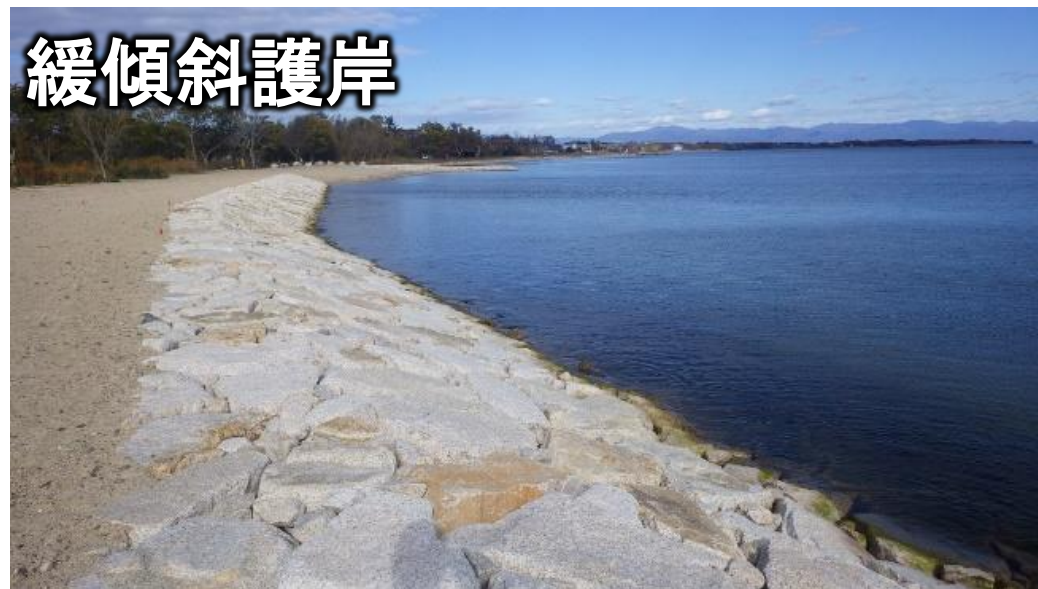
緩傾斜護岸

●汀線の後退防止

- ・ 汀線の後退を停止し背後地を守る
- ・ 砂浜侵食を直接的に防止する

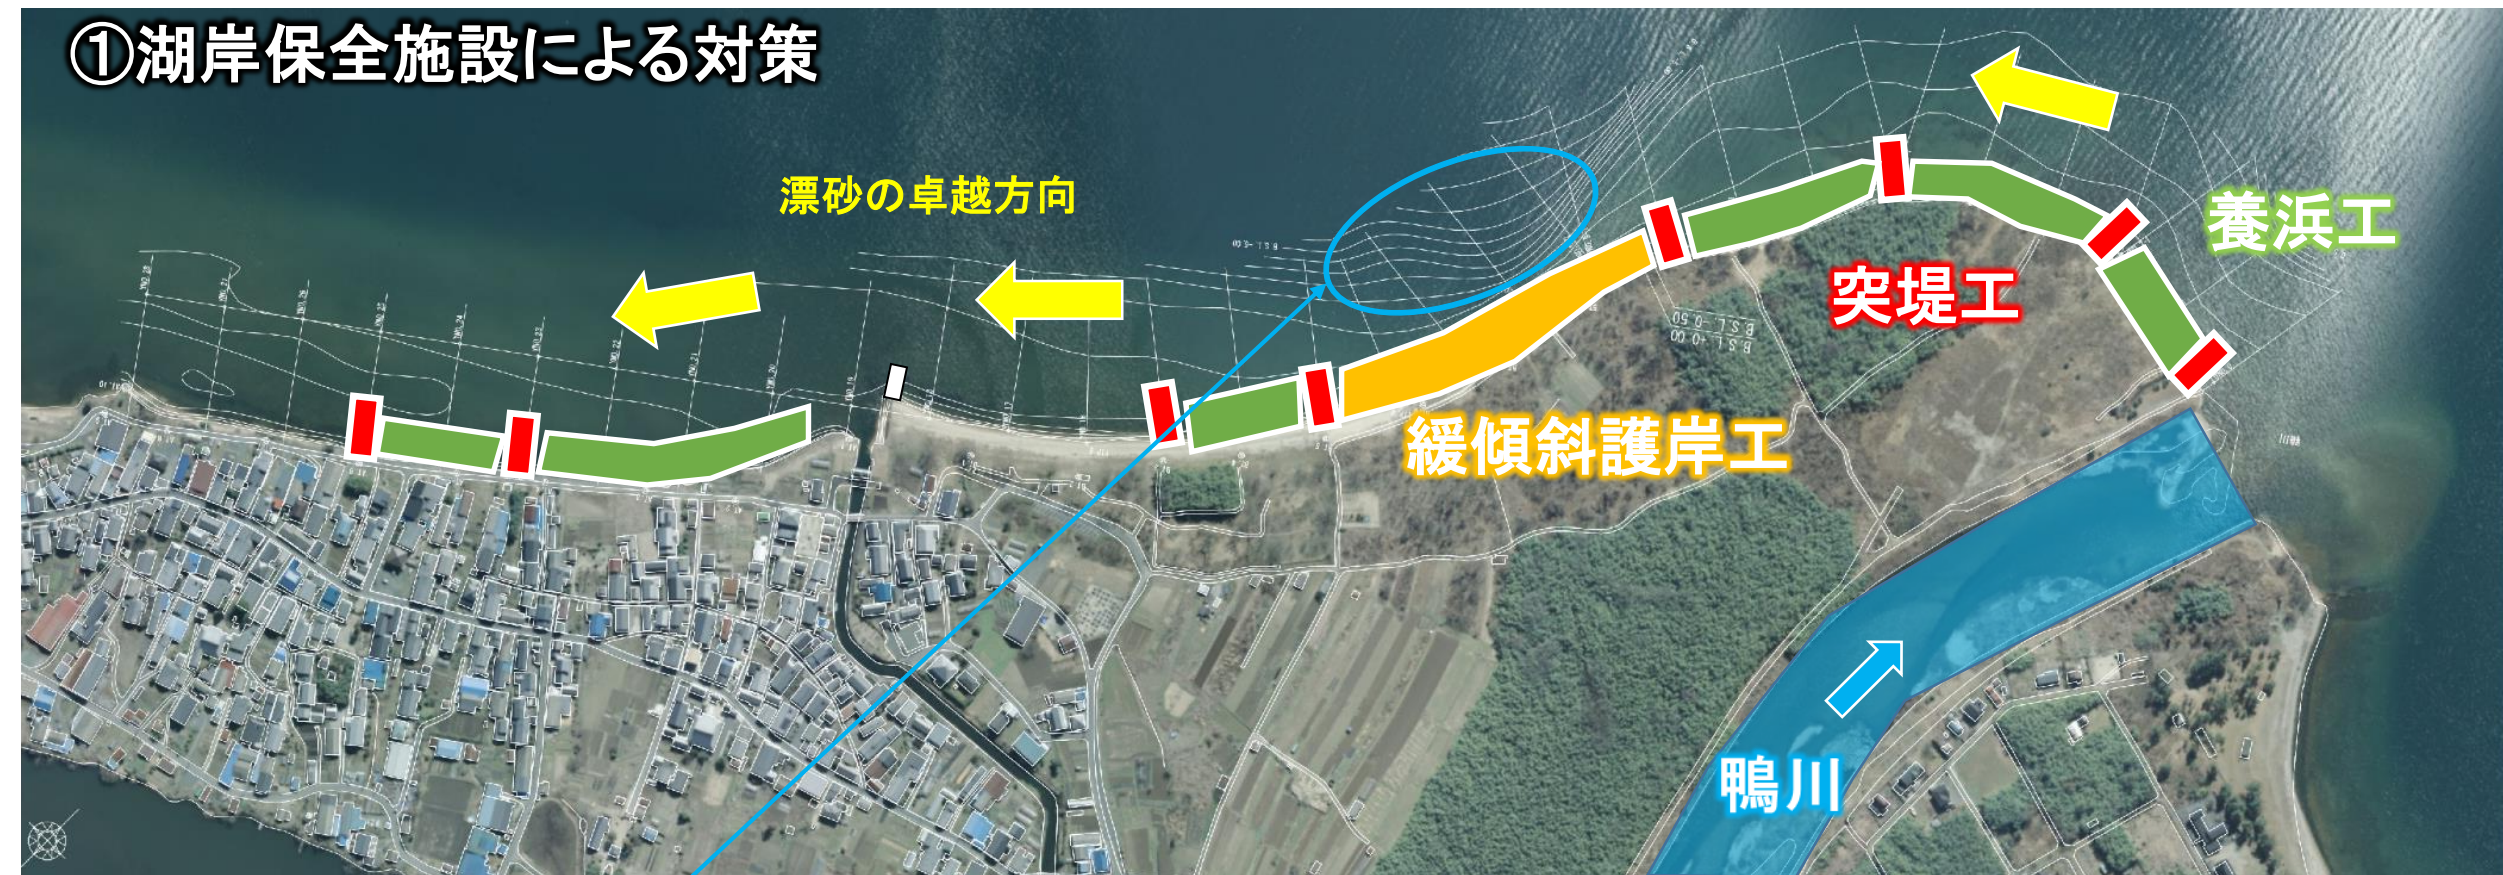
①湖岸保全施設による対策

■湖底形状が急峻で、突堤による砂の堆積が期待できない
⇒緩傾斜護岸工を配置

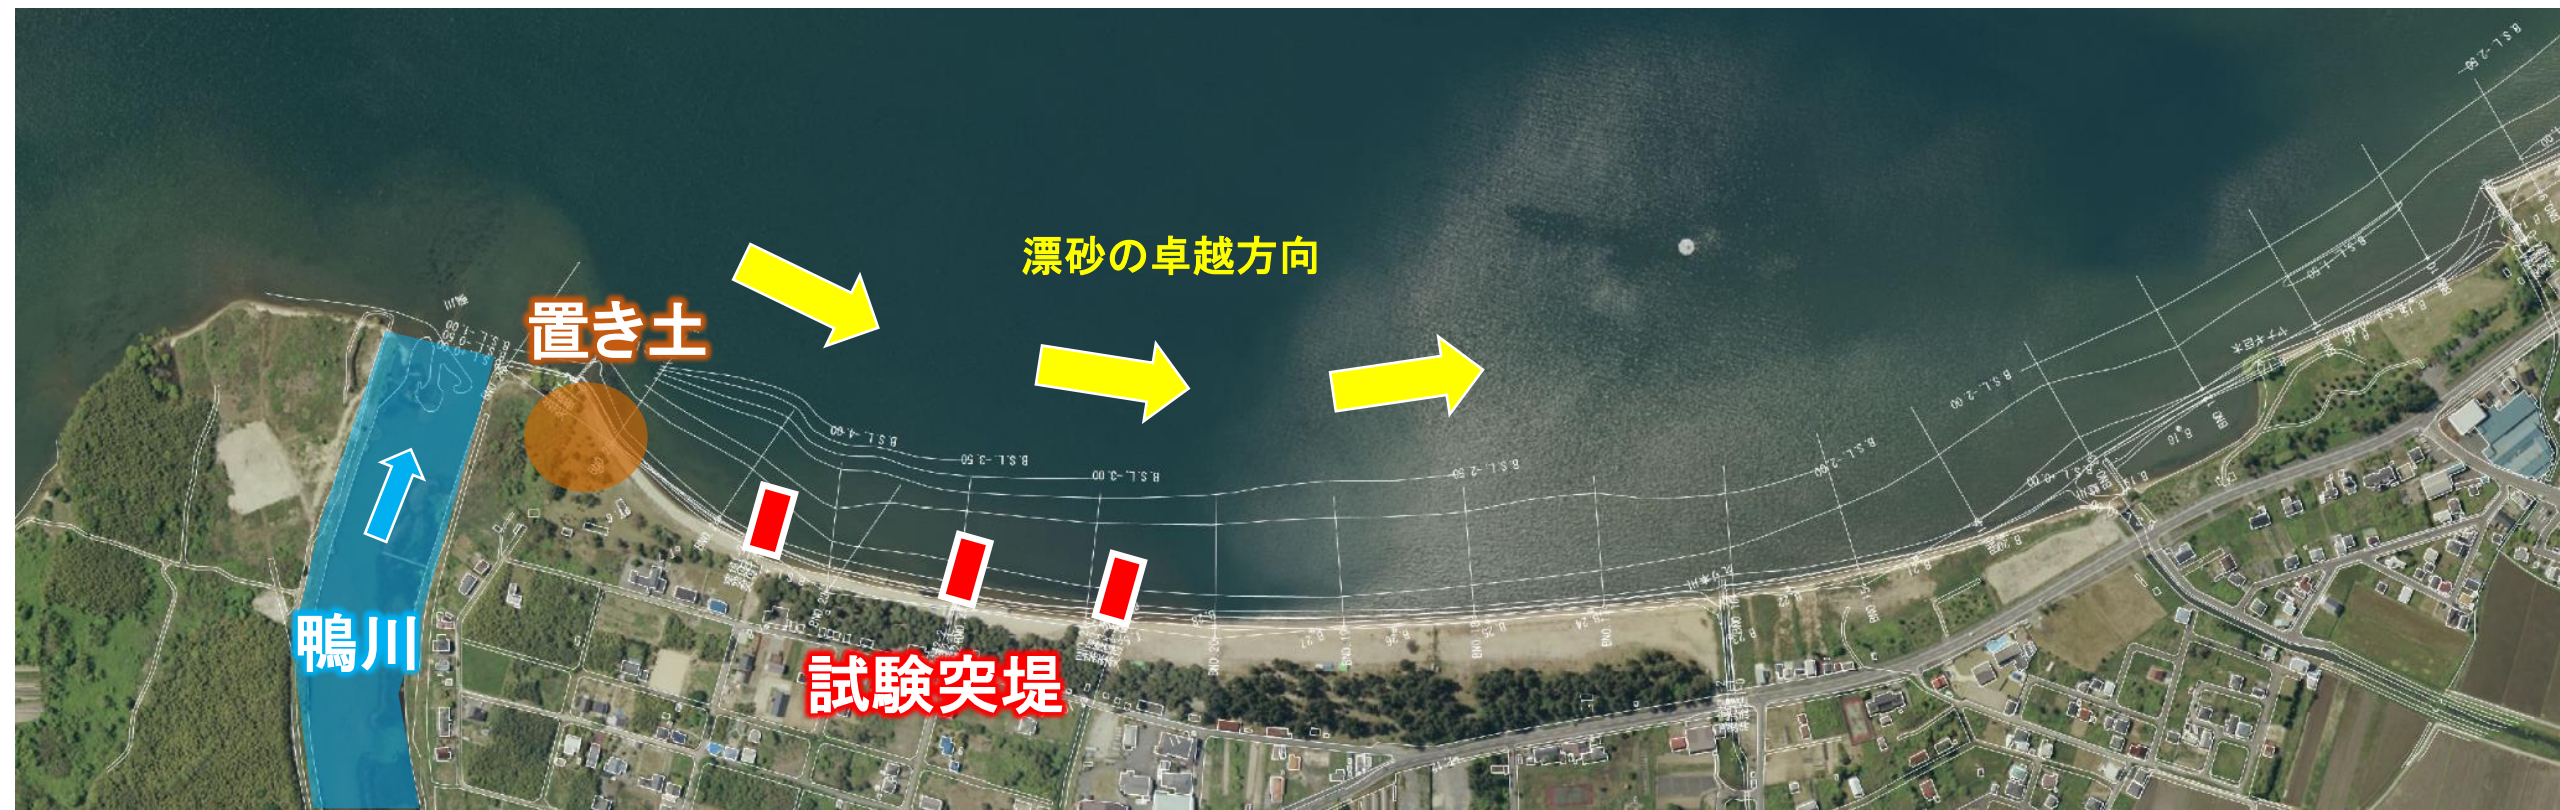
②供給土砂の再生による対策

- 試験突堤として簡易突堤(袋詰玉石)を3基設置(R元年度施工)
- 施工後、汀線変化をモニタリング
→ 本施工の配置や構造を検討

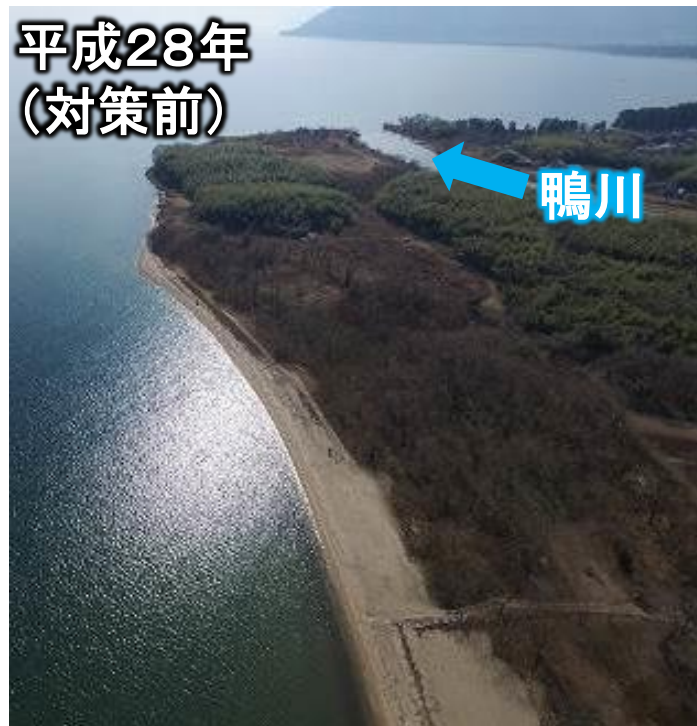
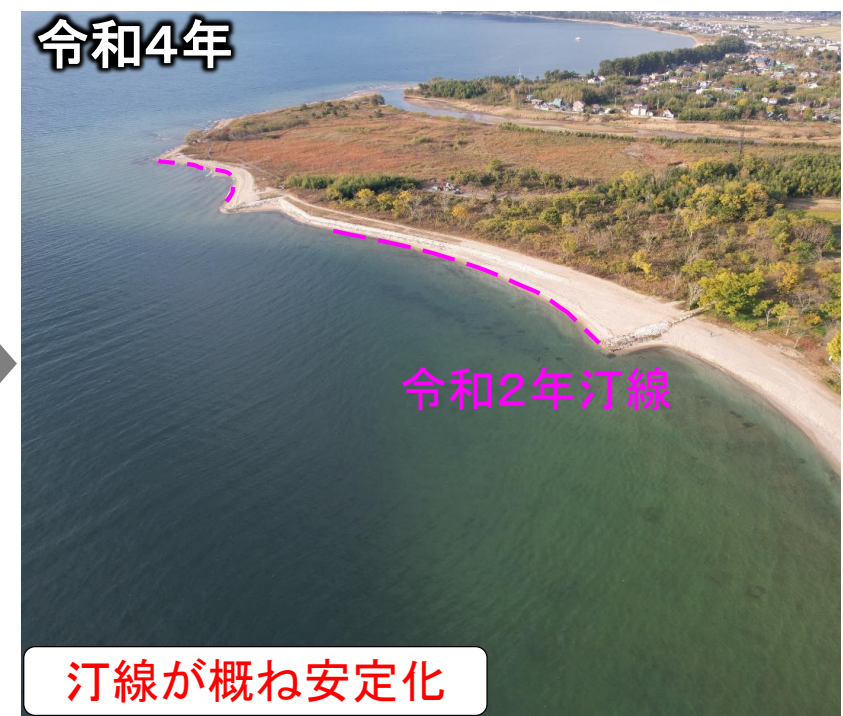
- 保全対策整備により砂浜が回復され、**汀線の前進を確認**。
- **汀線が概ね安定化**し砂浜が現状維持されており、**一定の効果を確認**。

対策前と比較し、汀線の変化状況を評価

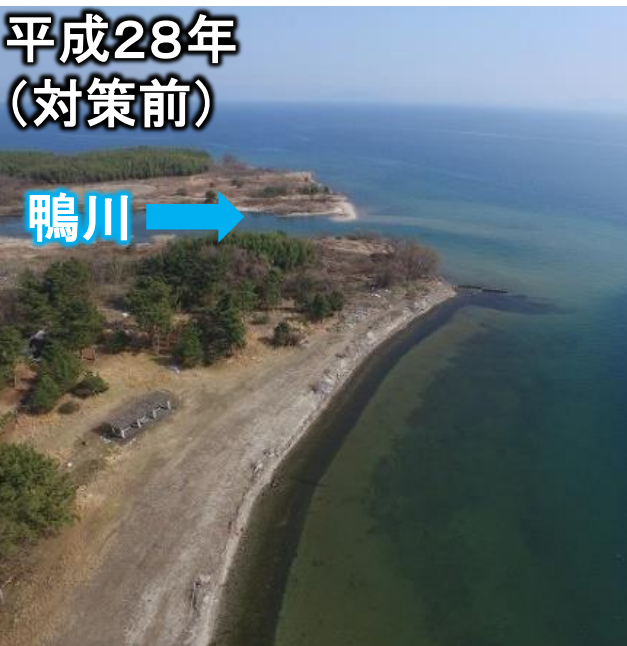
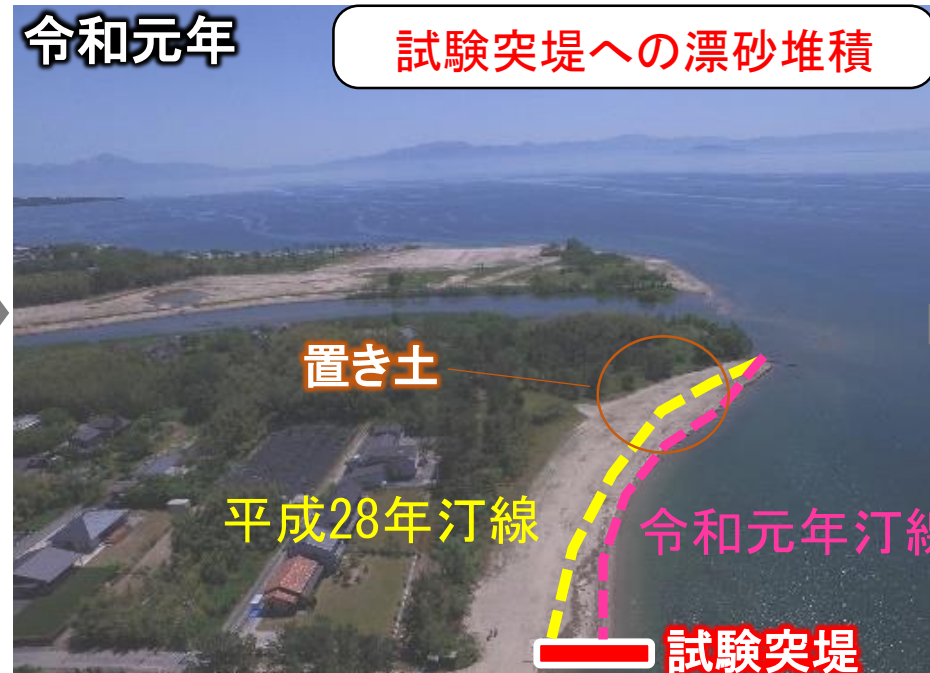
- 試験突堤への漂砂の堆積が見られ、汀線の前進を確認。
汀線が概ね安定化し砂浜が回復し現状維持されている。
- 試験突堤とサンドバイパスによる置き土の一定の効果を確認。
