# 鵜殿ヨシ原保全の取り組み

国土交通省 近畿地方整備局  
淀川河川事務所 河川環境課  
令和5年10月25日

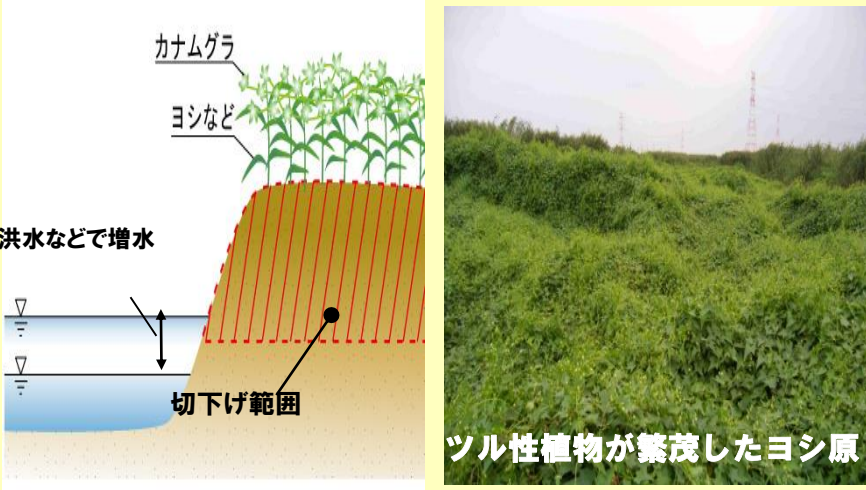
**整備前** 高水敷の干陸化によりカナムグラなどの陸生植物が繁殖し、ヨシ原が減少

ツル性植物が繁茂したヨシ原

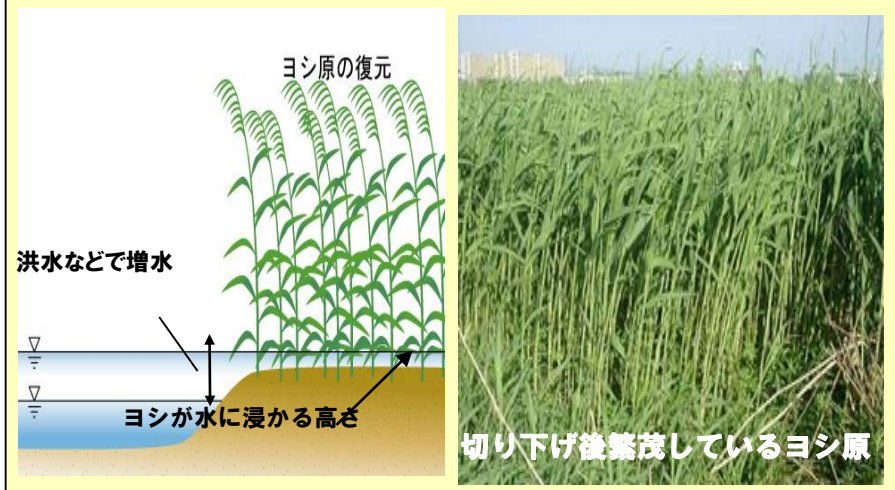
**整備後** ヨシ原の復元を図り、オオヨシキリやツバメなどの生物の生息・生育・繁殖環境の創出

切り下げ後繁茂しているヨシ原

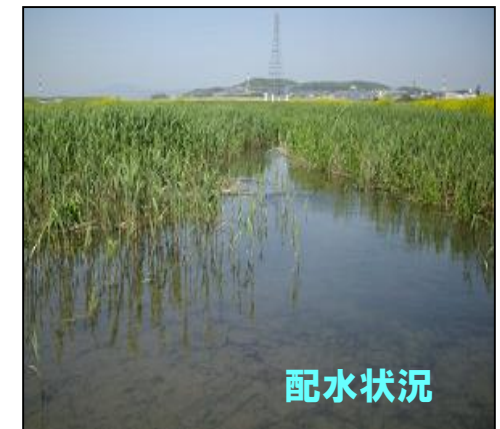
現状のヨシ原を揚水ポンプにて配水することによりヨシ原の保全を図る対策

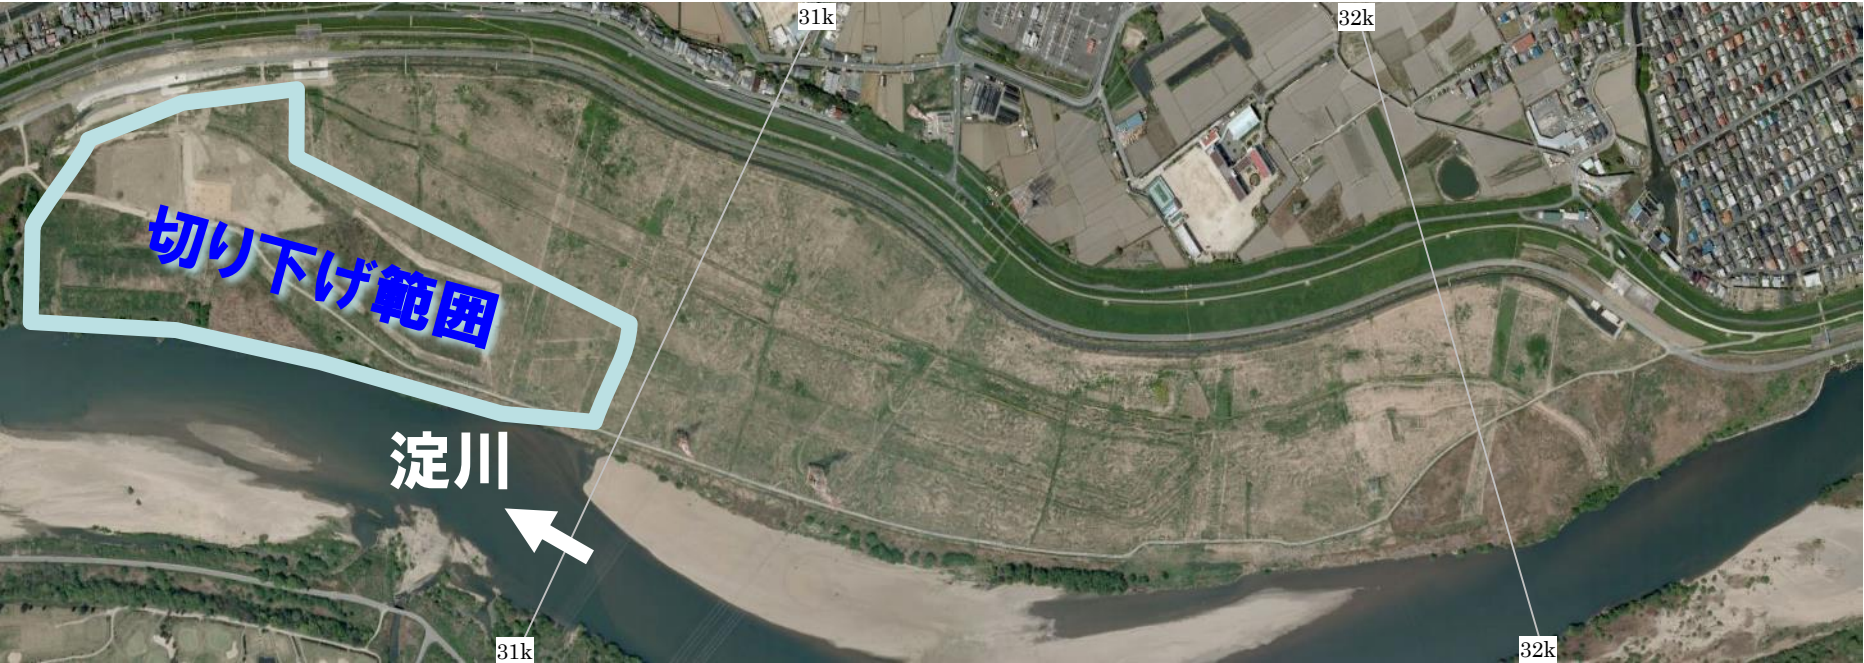
## 河川敷を切り下げ、ヨシ原を水辺に近づける

整備前

整備後

鵜殿ヨシ原復元の基本的な対策として位置づけ、切下げを行った際に根茎の移植を行い、ヨシ原を復元する対策

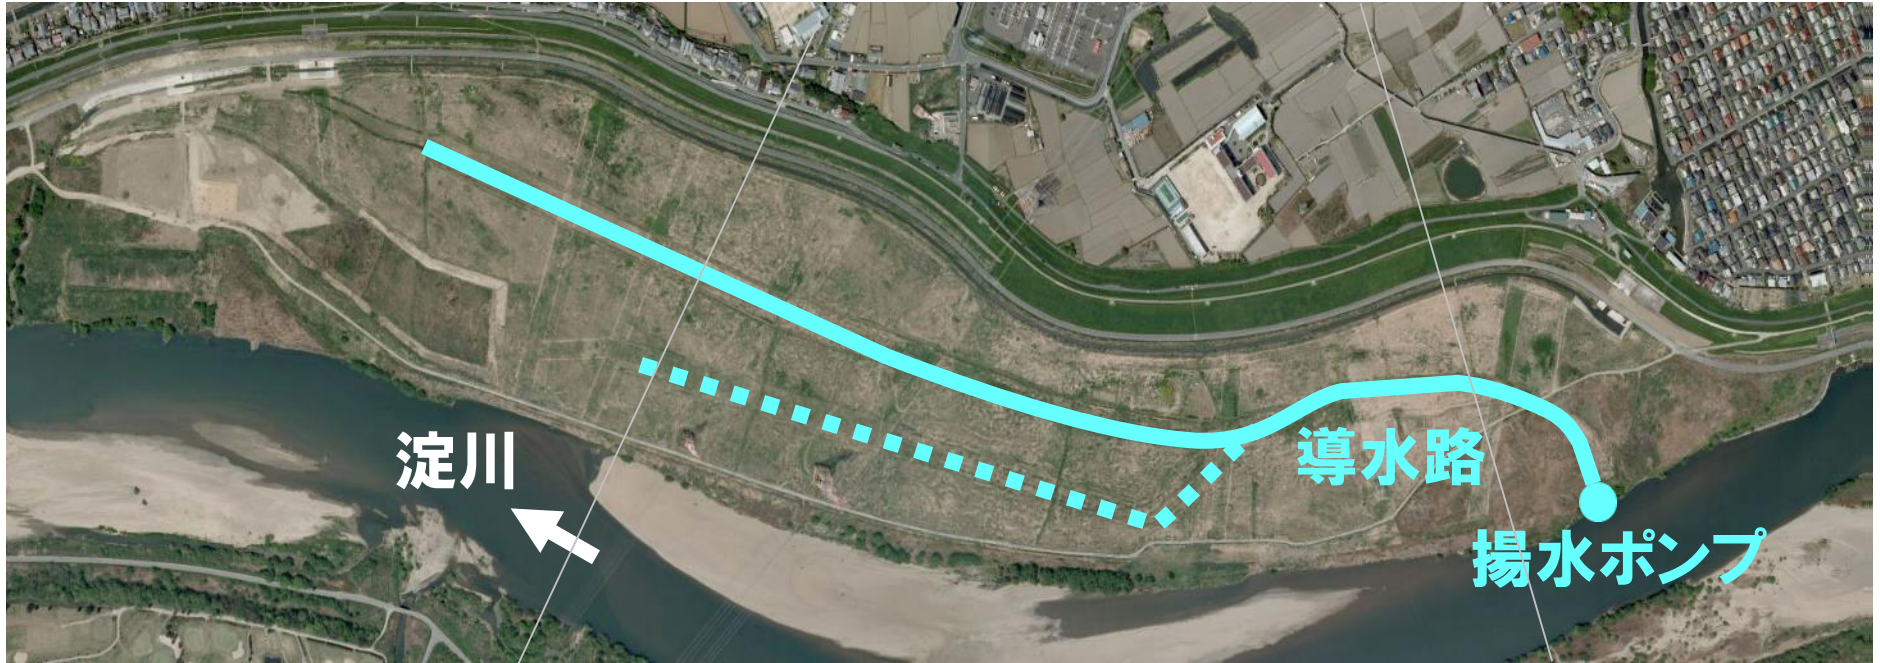
揚水ポンプで水を汲み上げ、導水路に流す

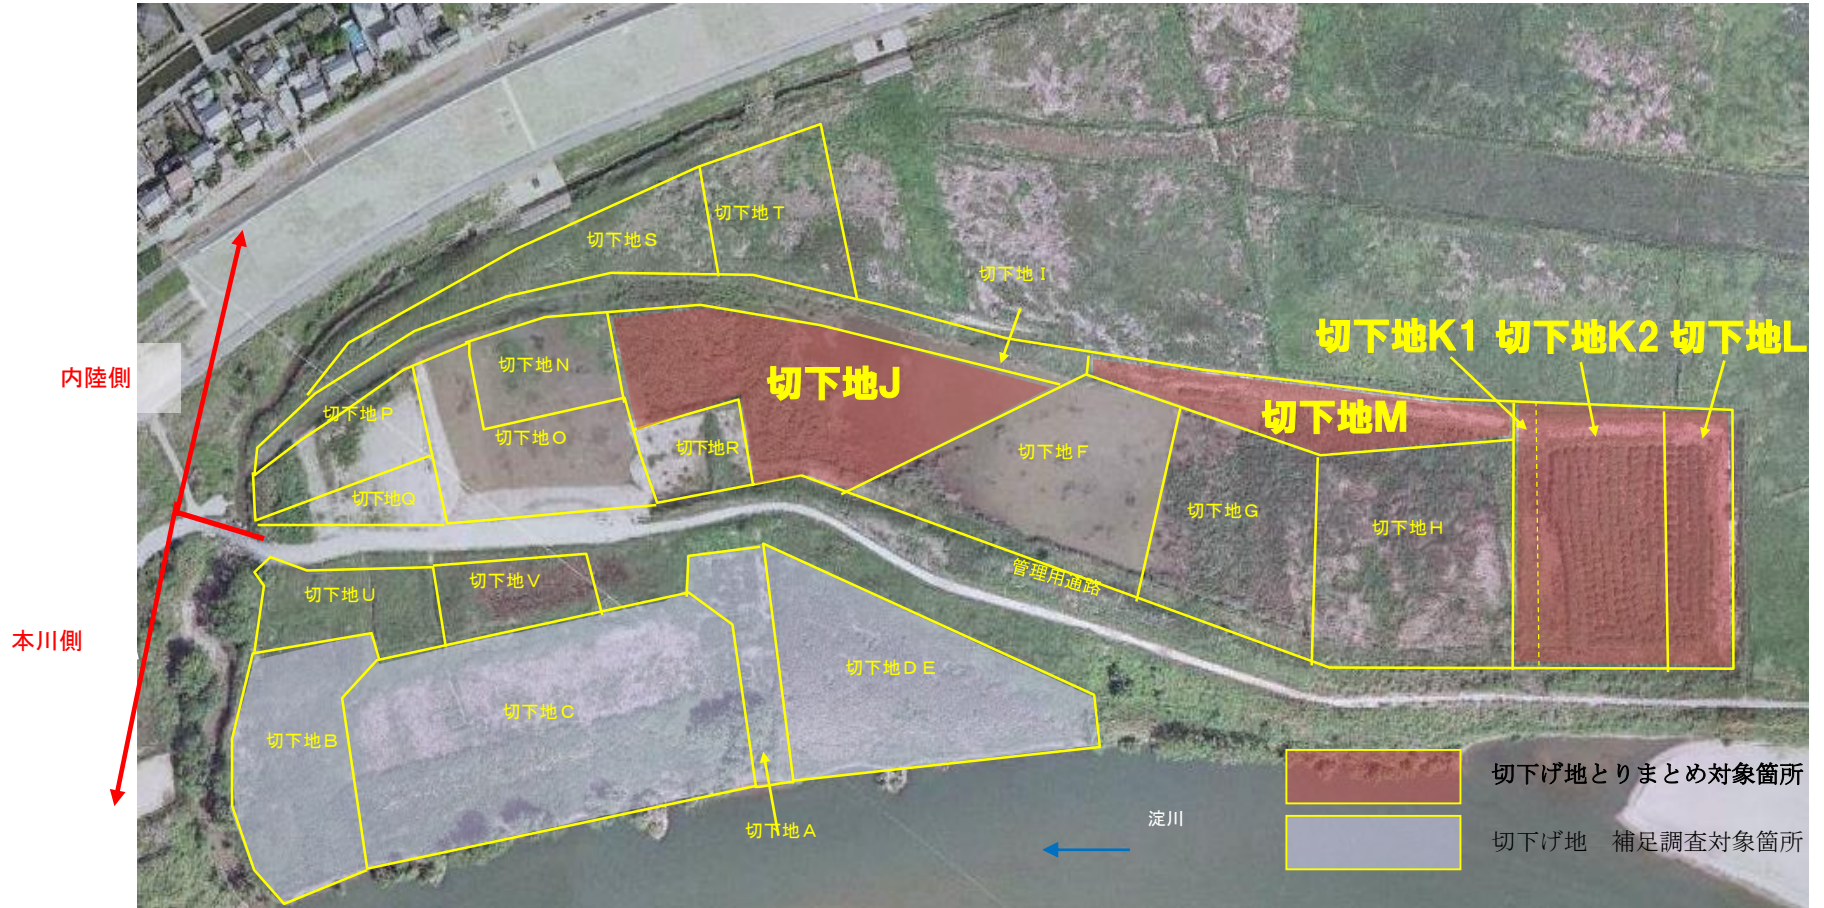
## ●評価対象地点

**評価対象地点は、令和4年時点で切下げ工事が実施されて10～13年経過した切下げ地J, K1, K2, L, Mの5箇所**

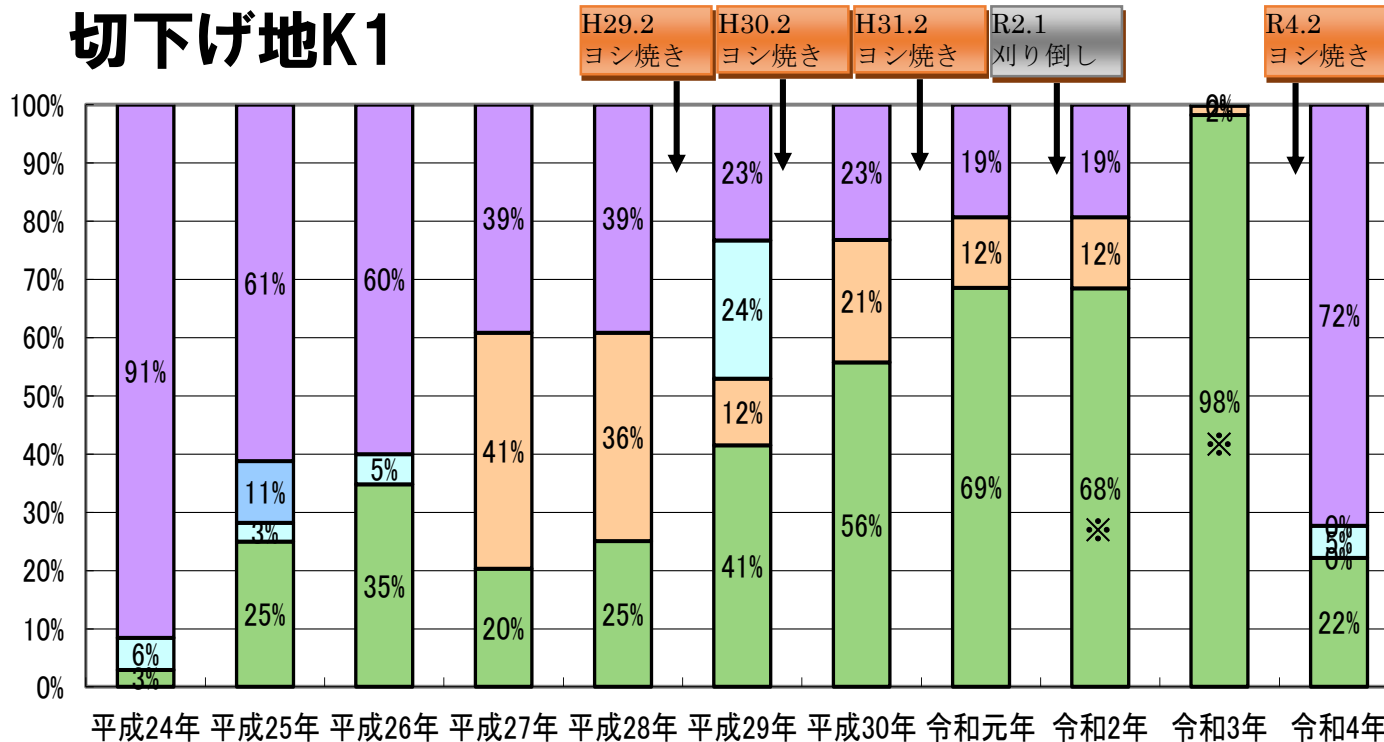
切下げ地K1

※令和2年、令和3年は、堆積したヨシの枯死体被覆面を含む。

- 平成29年以降、ヨシ群落は大きく増加した。
- 令和2年、令和3年に切下げ地K1付近においてヨシの枯死体が堆積していた。
- 令和4年2月に堆積していたヨシの枯死体が焼けて、ヨシの枯死体が堆積していた場所は一旦裸地が形成されて、その後にその他の群落(ヤナギタデ-オオイヌタデ群落)が侵入し、切下げ地K1の群落の構成割合が大きく変わった。

- ・各地区とも概ねヨシ群落、オギ-ヨシ群落に遷移した。
- ・切下げ地K1、K2の一部で「その他」の植物群落が占める面積が大きいですが、前年度にヨシ群落が倒れて枯死した箇所が裸地になり、その後に先駆植物が入ってきたものである。今後推移を見守る必要がある。

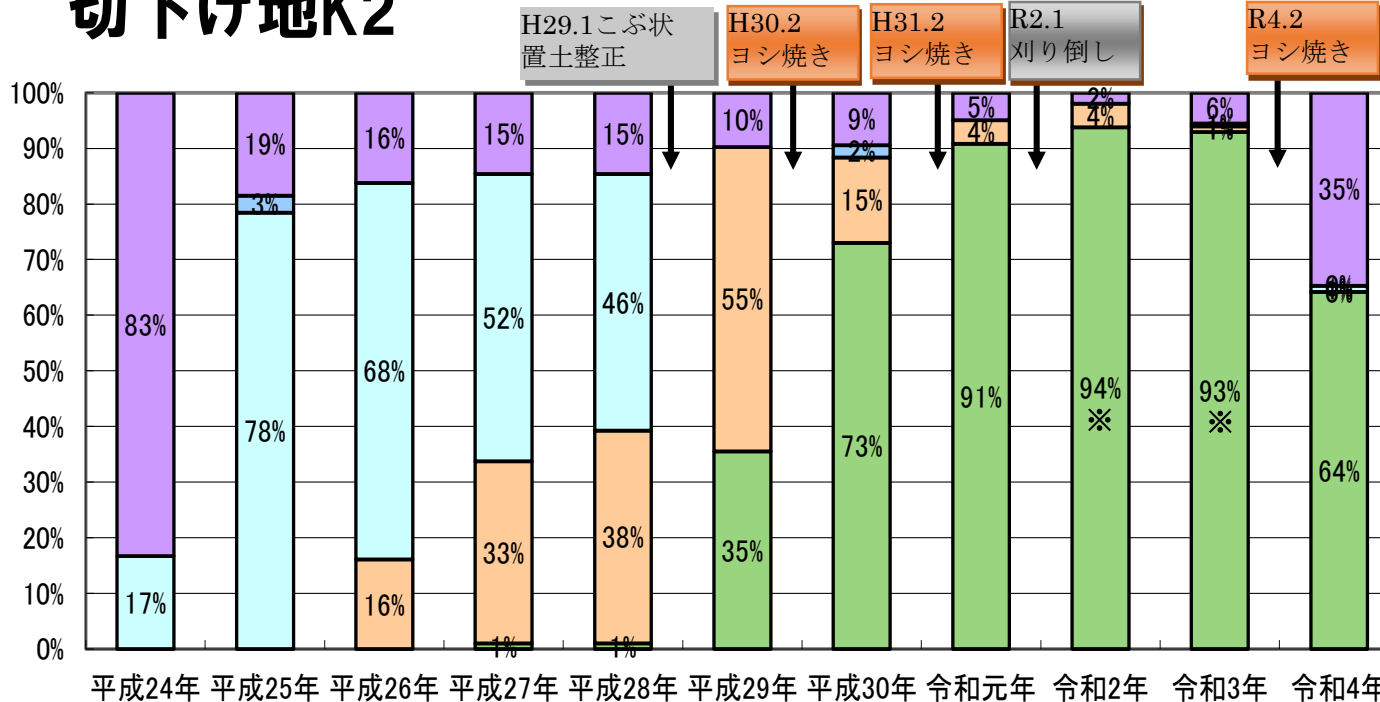
切下げ地K2

※令和2年、令和3年は、堆積したヨシの枯死体被覆面を含む。

- 平成26年～平成29年まで、オギ-ヨシ群落は拡大傾向が見られたものの、平成30年度以降に減少した。
- 平成29年以降、ヨシ群落は拡大傾向が見られる。
- 全体として、オギが衰退してヨシが優占する傾向が見られる。
- 令和4年にその他の群落(ヤナギタデ-オオイヌタデ群落)が大きく増加した。(令和4年にその他の群落(ヤナギタデ-オオイヌタデ群落)が増加した要因はK1と同様。)

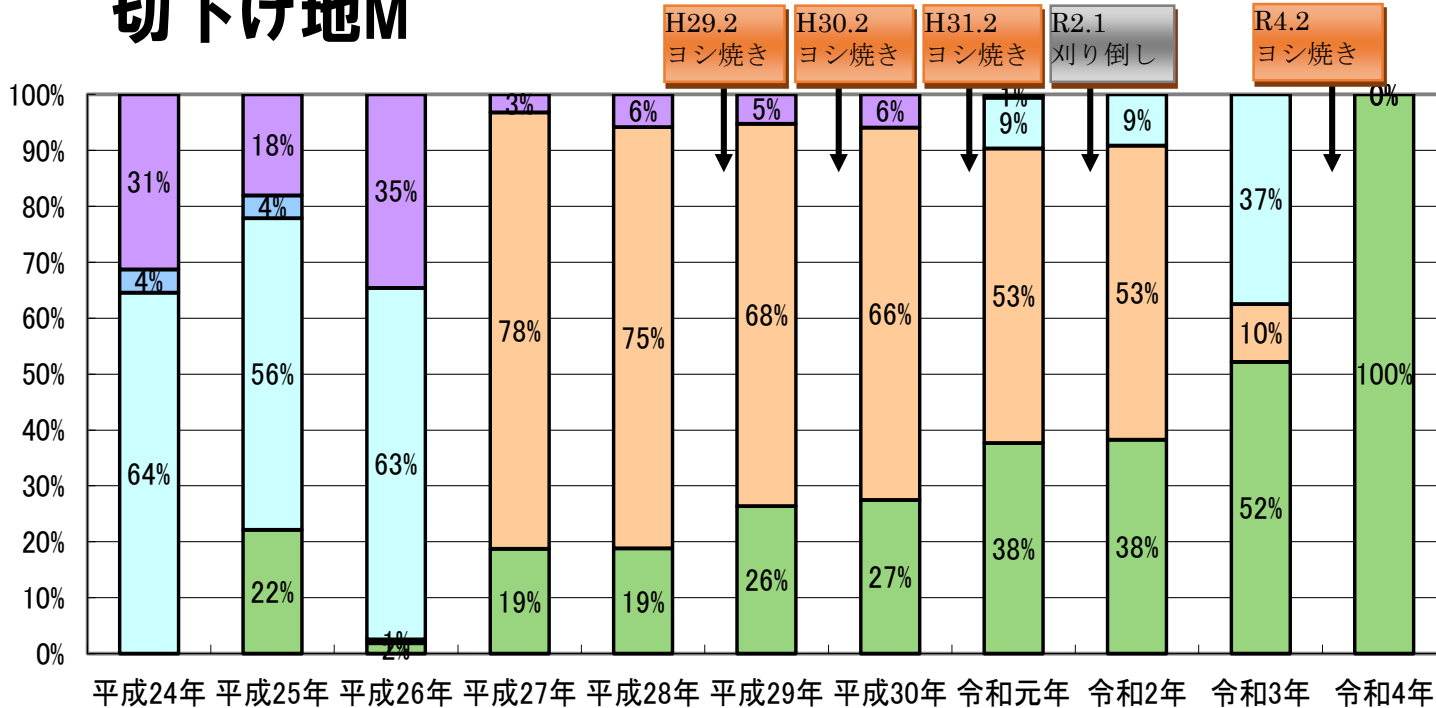
### 切下げ地M

- ・平成27年にヨシ群落とオギ-ヨシ群落の2群落を合わせた面積が大きく増加。
- ・ヨシ群落は平成27年以降に徐々に増加している。
- ・オギ-ヨシ群落は平成29年以降に減少傾向にある。
