発表事例タイトル: 都市河川における自然環境の再生

機関名 福井県 福井土木事務所 地域整備第二課

一級河川 狐川
～都市河川における自然環境の再生～

福井県福井土木事務所 主事 向井 裕貴

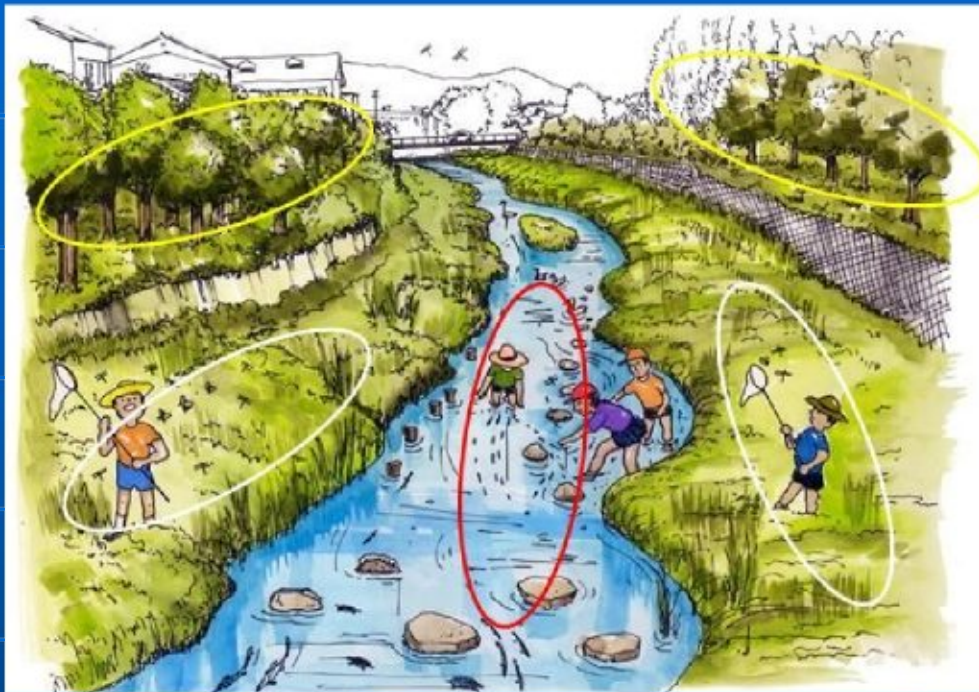
2-3. 自然復元整備

樹林による緑陰や、鳥類、昆虫類等の生息場の形成。
成木の幹径や根系がスペースに合ったものとする。
基本的に高木としスペースの取れないところでは低木。

碎石で造成し覆土し植物の育成を促進する。
水辺のエコーン(推移帯)が形成されるよう、
河床高を緩やかに変化させる。

滞筋の蛇行による瀬、淵の形成。
適度な流れの維持と魚類等の生息環境保護のため、
平常時の水深を確保する。

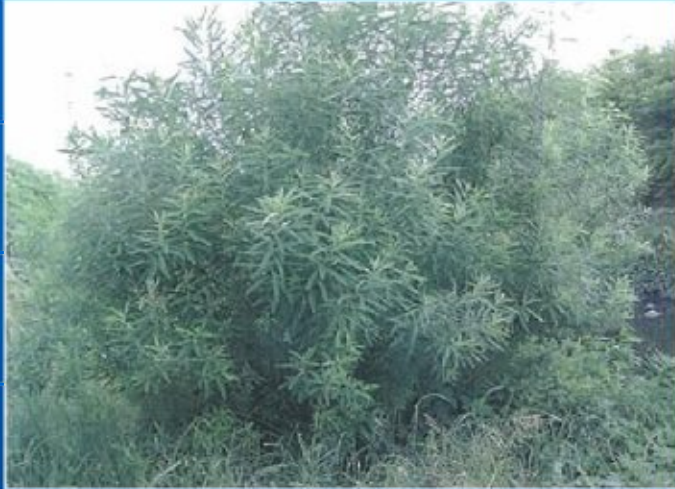
タチヤナギ

○低木群落

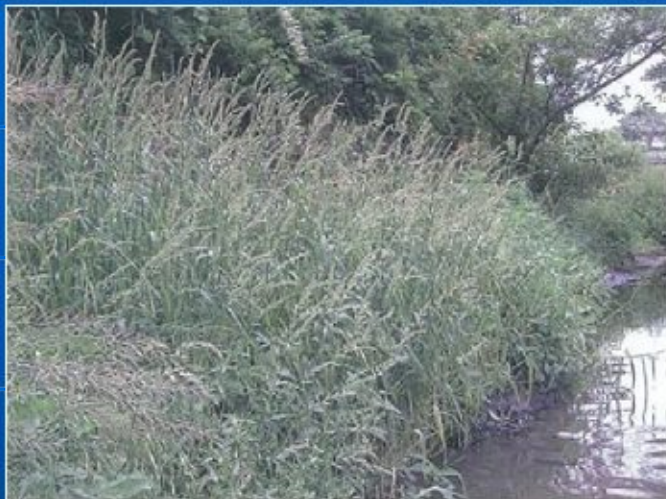
クサヨシ群落

○多年草群落（低層湿原）

- 河床部に砂・泥質の低平な低水敷を造成したことにより、ワンド・淵・浅瀬などが自然に形成され、結果として、マコモ群落、サンカクイ群落、サクラタデ群落、オギ群落、クサヨシ群落などの狐川本来の湿生多年草群落が定着した。
- 植生の回復に伴い、サギ類、カルガモ、カワセミなどの鳥類やモノアラガイなどの動物種の生息が確認された。
- 外来種の侵入が確認された。

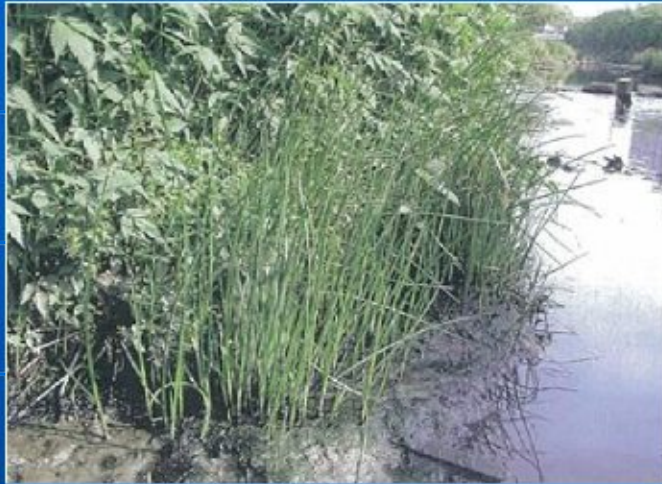
サンカクイ群落

○多年草群落（低層湿原）

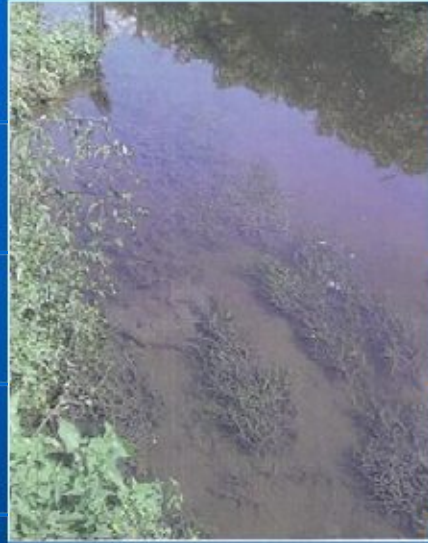
ヤナギモ群落

○多年草群落（浮葉・沈水植物群落）

- エノム、ムクノキ、ケヤキを主体とした夏緑広葉樹林が発達。
- マコモ、サンカクイ群落等の抽水植物群落が定着。
- オギ、クサヨシ群落等の低層湿原が定着。
- ヨシが定着。
- ヨモギ群落等の在来の乾生多年草群落が定着。
- ヤナギモ群落が定着。
- ミゾソバ、ヤナギタデ群落等の在来の湿生一年草群落が定着。
- 外来種の優占度が大きい。
- サギ類、カモ類、カワセミ等が採餌、隠れ場、休息場等に利用。

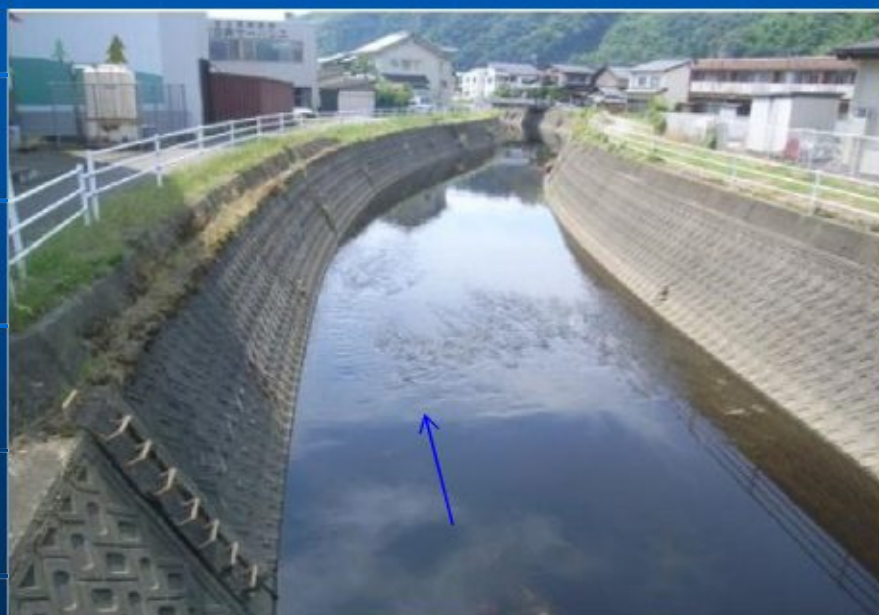
整備前河川状況

- 過去の河川改修事業、流域の市街化により水辺植物が消滅
- 単調な河川断面で流量も少ないため、水深が浅く流れも悪い
- 家庭や工場の排水により水質の汚濁、ユスリカの大量発生
- 地域住民の環境への意識が高い

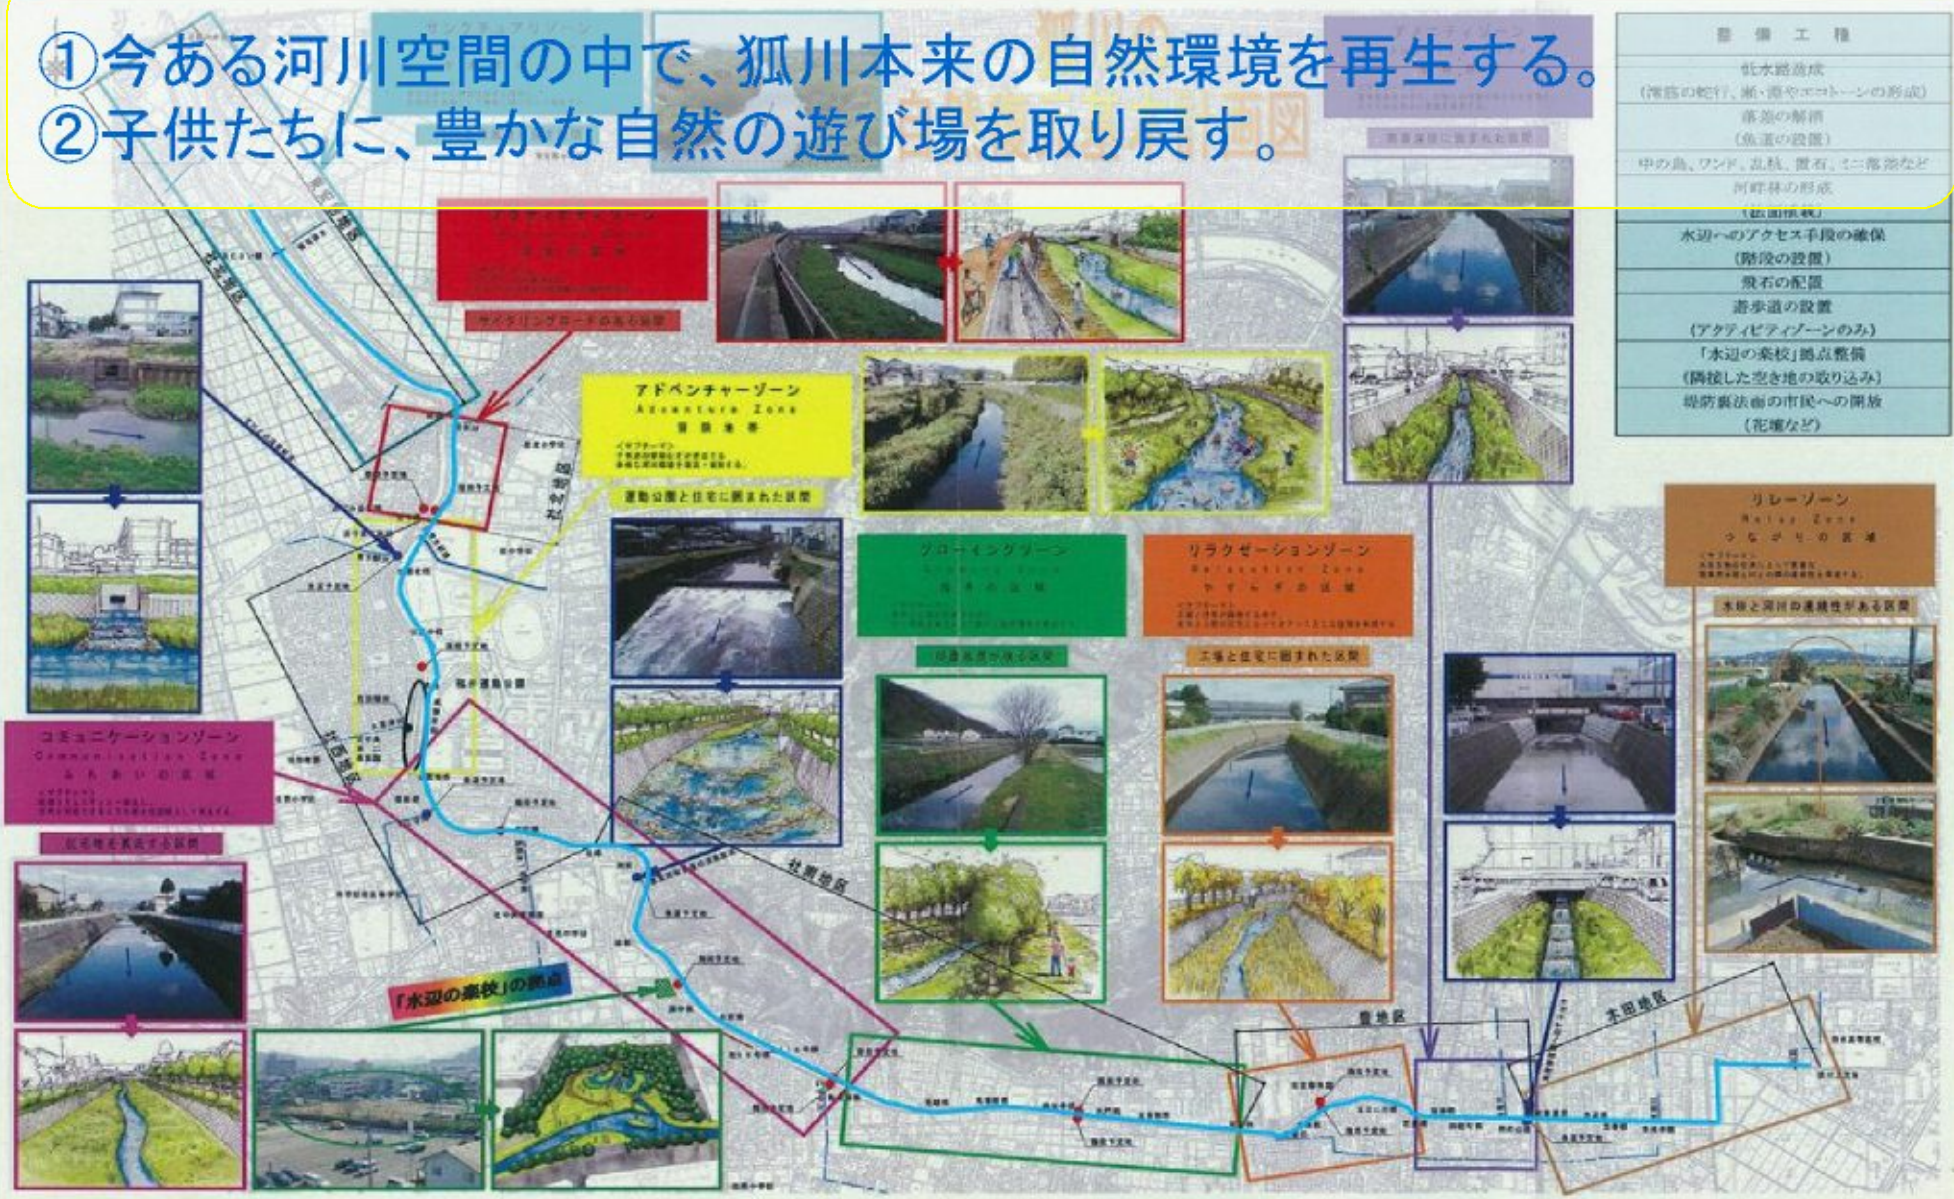
2-2. 自然復元基本計画(コンセプト)

整備工程
低水路造成 (滞水の蛇行、瀬、淵やエコーションの形成)
遊歩道の設置 (遊歩道の設置)
中の島、ワンド、乱杭、置石、ミニ落池など 河川林の形成 (散田植栽)
水辺へのアクセス手段の確保 (階段の設置)
遊石の配置
遊歩道の設置 (アクティビティゾーンのみ)
「水辺の乗校」拠点整備 (隣接した空き地の取り込み)
堤防裏法面の市民への開放 (花壇など)

リレーゾーン
 リレーゾーンは、エコーション
 の連続する区画

コミュニケーションゾーン
 Communication Zone
 ふれあいの区画

アドベンチャーゾーン
 Adventure Zone
 冒険の区画

グリーンゾーン
 Green Zone
 緑の区画

リラクゼーションゾーン
 Relaxation Zone
 リラックスできる区画

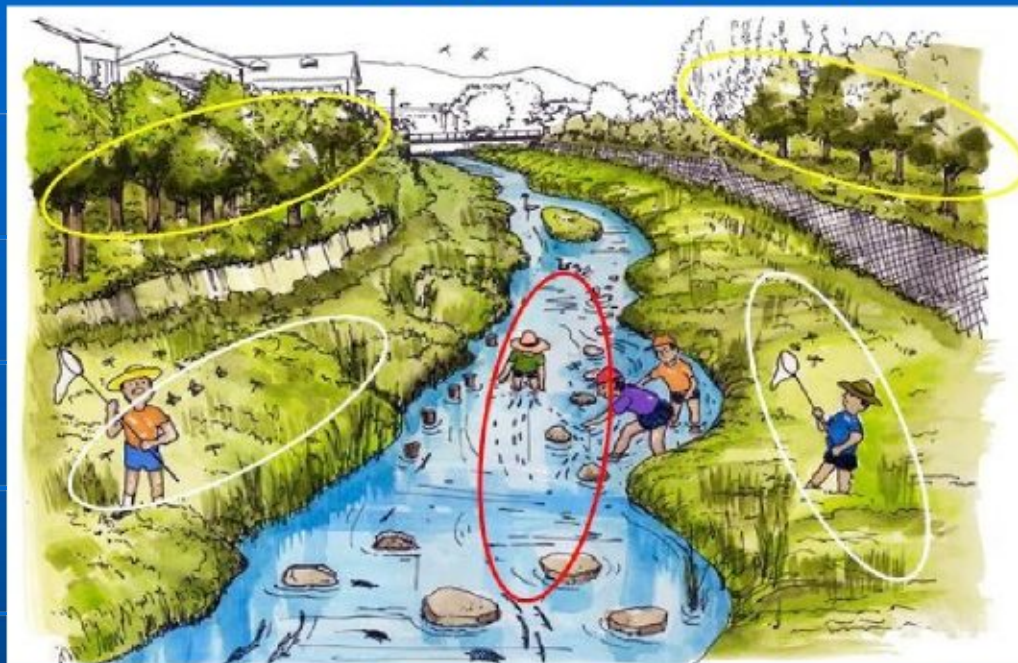
2-3. 自然復元整備

樹林による緑陰や、鳥類、昆虫類等の生息場の形成。
成木の幹径や根系がスペースに合ったものとする。
基本的に高木としスペースの取れないところでは低木。

砕石で造成し覆土し植物の育成を促進する。
水辺のエコーン(推移帯)が形成されるよう、
河床高を緩やかに変化させる。

湾筋の蛇行による瀬、淵の形成。
適度な流れの維持と魚類等の生息環境保護のため、
平常時の水深を確保する。

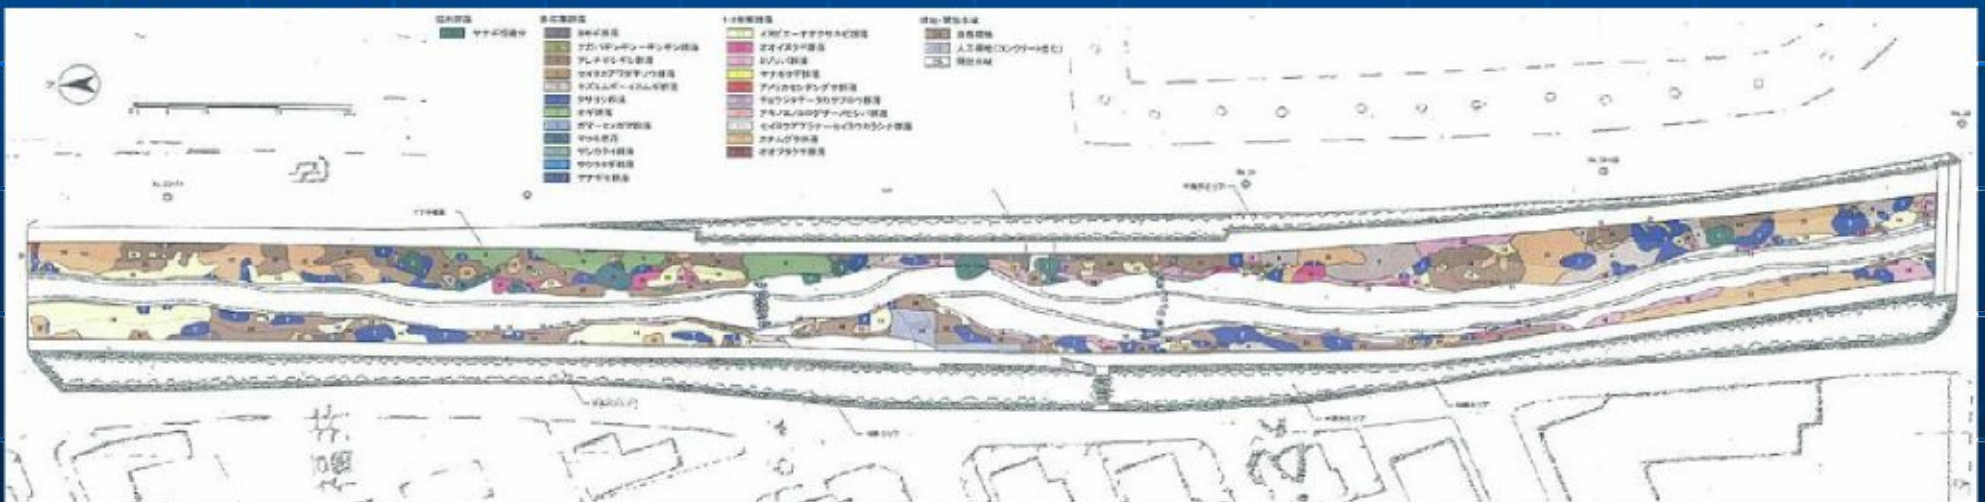
現存植生図(6月)

○エノム、ムクノキ、ケヤキを主体とした夏緑広葉樹林が発達。

○マコモ、サンカクイ群落等の抽水植物群落が定着。

○オギ、クサヨシ群落等の低層湿原が定着。

現存植生図(10月)
