発表事例タイトル: 楠葉ワンド群の再生について

機関名 淀川河川事務所 河川環境課

# 楠葉ワンド群の再生について

淀 川 河 川 事 務 所  
河川環境課 後藤 彦幸

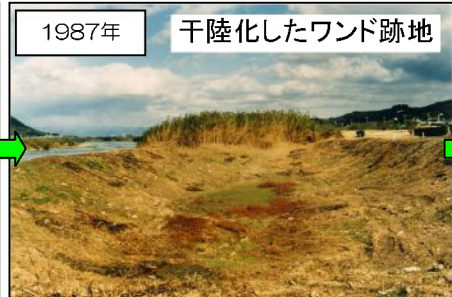
<p>1987年 干陸化したワンド跡地</p>

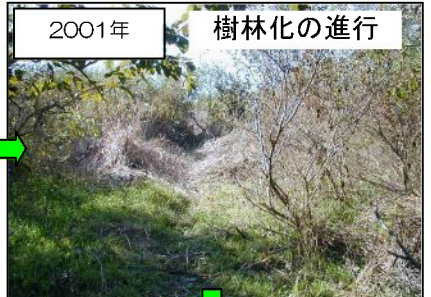
<p>2001年 樹林化の進行</p>

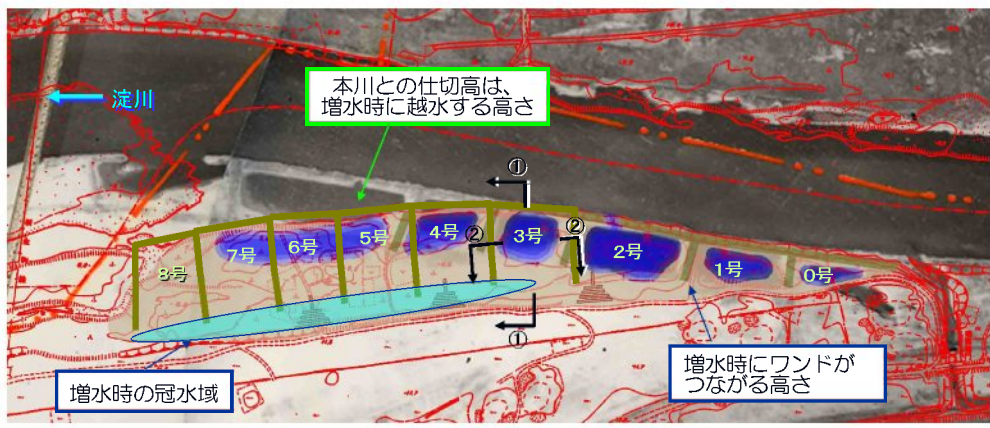
<p>本川との仕切高は、増水時に越水する高さ</p> <p>増水時の冠水域</p> <p>増水時にワンドがつながる高さ</p> <p>写真：S35、赤線：H</p>

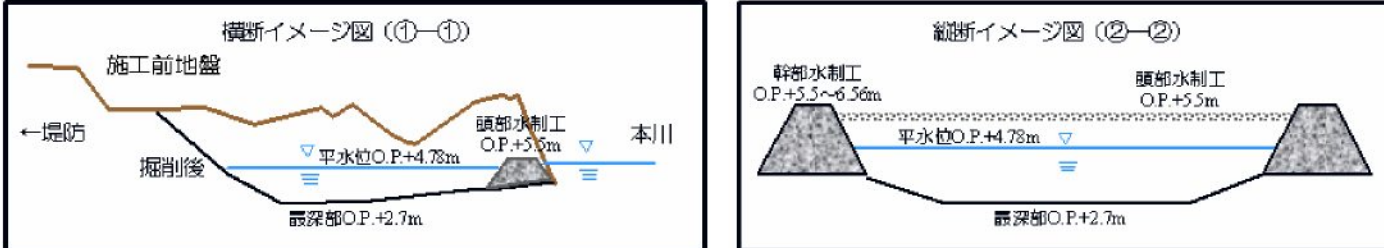
<p>横断イメージ図 (1-1)</p> <p>掘削後 最深度O.P.+2.7m</p> <p>頭部水制工 O.P.+5.5m</p> <p>平水位O.P.+4.78m</p> <p>横断イメージ図 (2-2)</p> <p>頭部水制工 O.P.+5.5m</p> <p>平水位O.P.+4.78m</p> <p>最深度O.P.+2.7m</p>		
	<p>〈実施内容〉テーマ分類 I が①の場合、見直し方針、②の場合、アドバイザーの助言内容も含め記載              枚方市楠葉地先には1970年代の中頃まで5つのワンドが存在し、年に数回の冠水を受け、冬季には浅くなるが、通年水域として存在し水は枯れることはなく、淡水魚貝類にとって極めて良好な生息環境であったが1970年代の低水路拡幅工事や河床掘削工事の影響により陸化が進み消失した。2001(平成13)年度より楠葉地区のワンド群の再生が始まり、2002(平成14)年の1号ワンドの整備が完了してから2009(平成21)年3月までに8基のワンド群の整備が完了している。</p>		
<p>〈施工6年後の現状〉              楠葉ワンド群は8つのワンドが整備され、1号、2号ワンドは完成後6年を、3号ワンドは2年を経過し、自然になじんだワンドとなっている。楠葉ワンド群は、城北ワンド群に比べブルーギル、オオクチバスの侵入も少なく、在来種の比率も高い。澁川水系では、天然記念物であるタナゴ類のイタセンパラが18年度以降確認されていないが、今年度の調査では、カネヒラ、タイリクバラタナゴのタナゴ類が確認されており、産卵床となる二枚貝も生息している。</p>

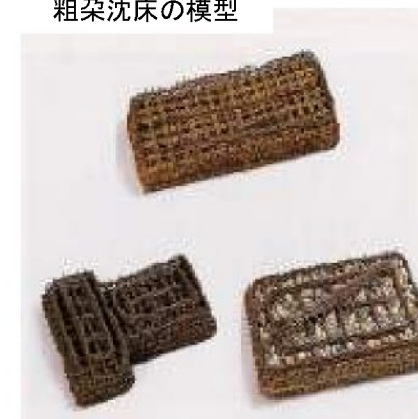
水制工とは堤防から流れに向かって張り出されたT字型をした石積のこと。淀川では基礎に粗朶（そだ）と呼ばれる小枝をまとめたものを使い、その上に石を載せて沈めている。（別名：粗朶沈床）

粗朶沈床の模型

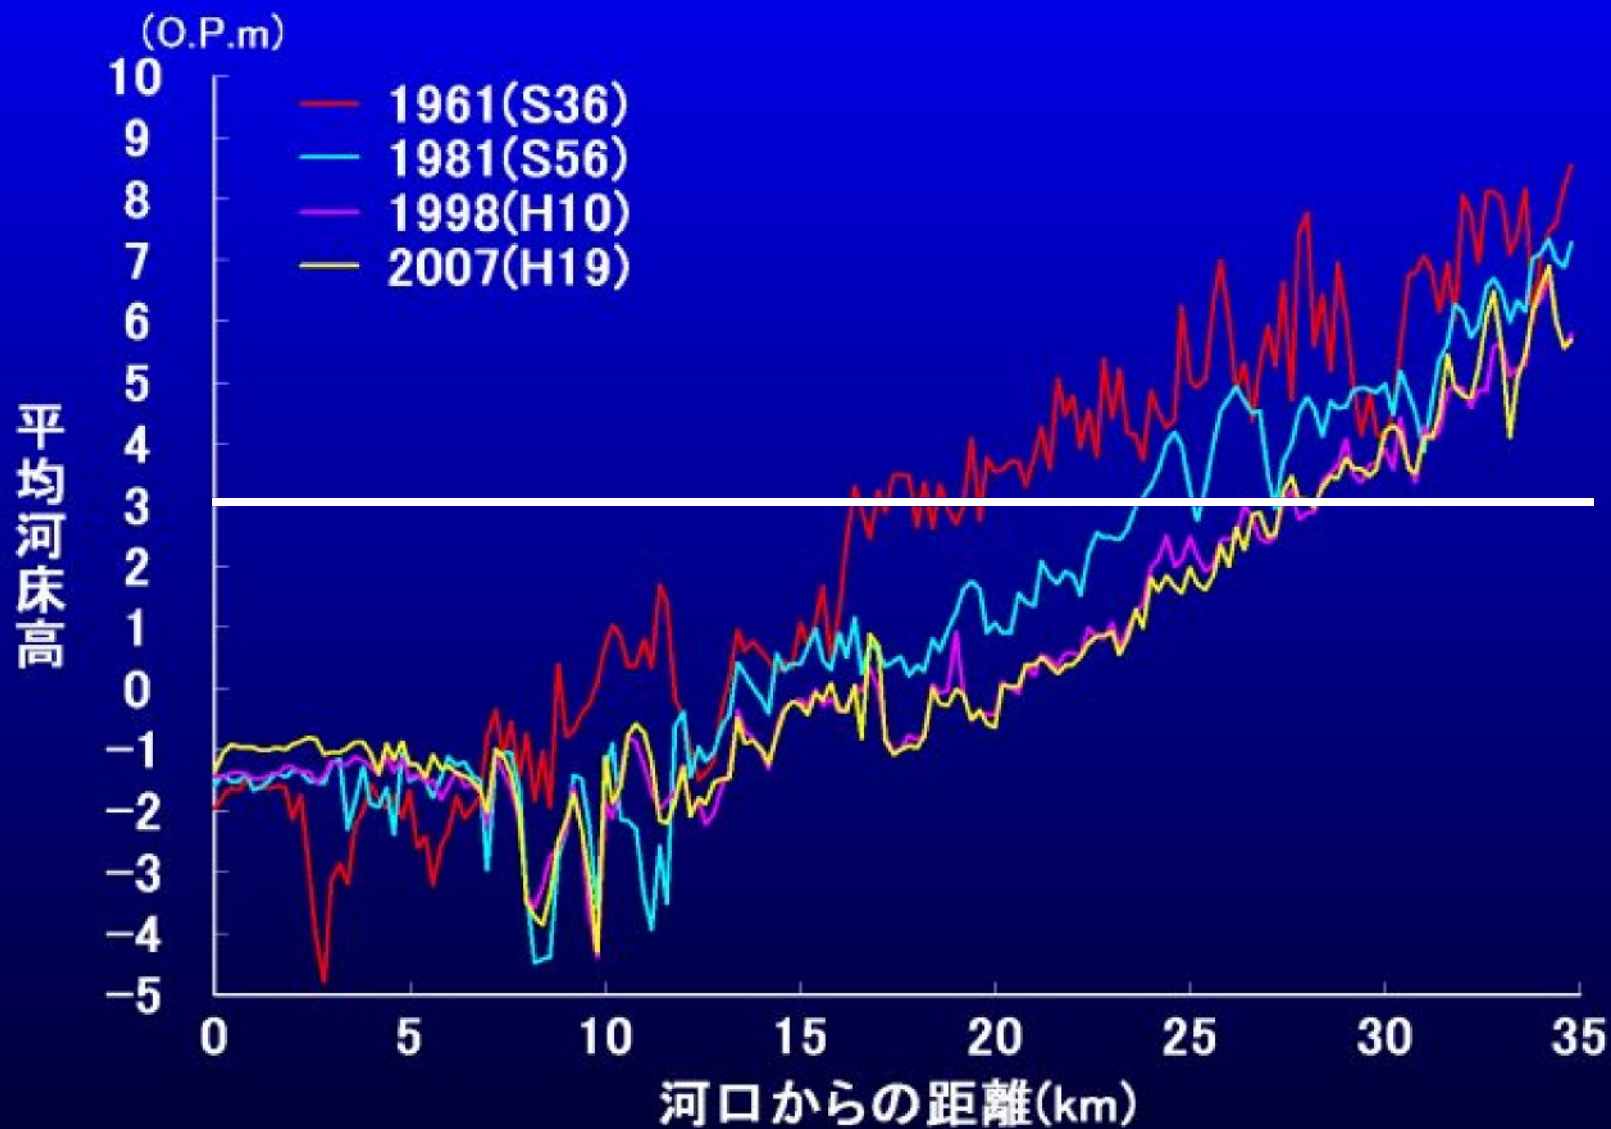
1971年の淀川水系工事实施基本計画の改訂に基づき①蛇行した低水路の直線化，②低水路の拡幅（平均120m→300m）及び河床の浚渫，③浚渫土砂による高水敷の整備と公園化，低水護岸の整備などが行われた。

淀川本川の縦断図（平均河床高）

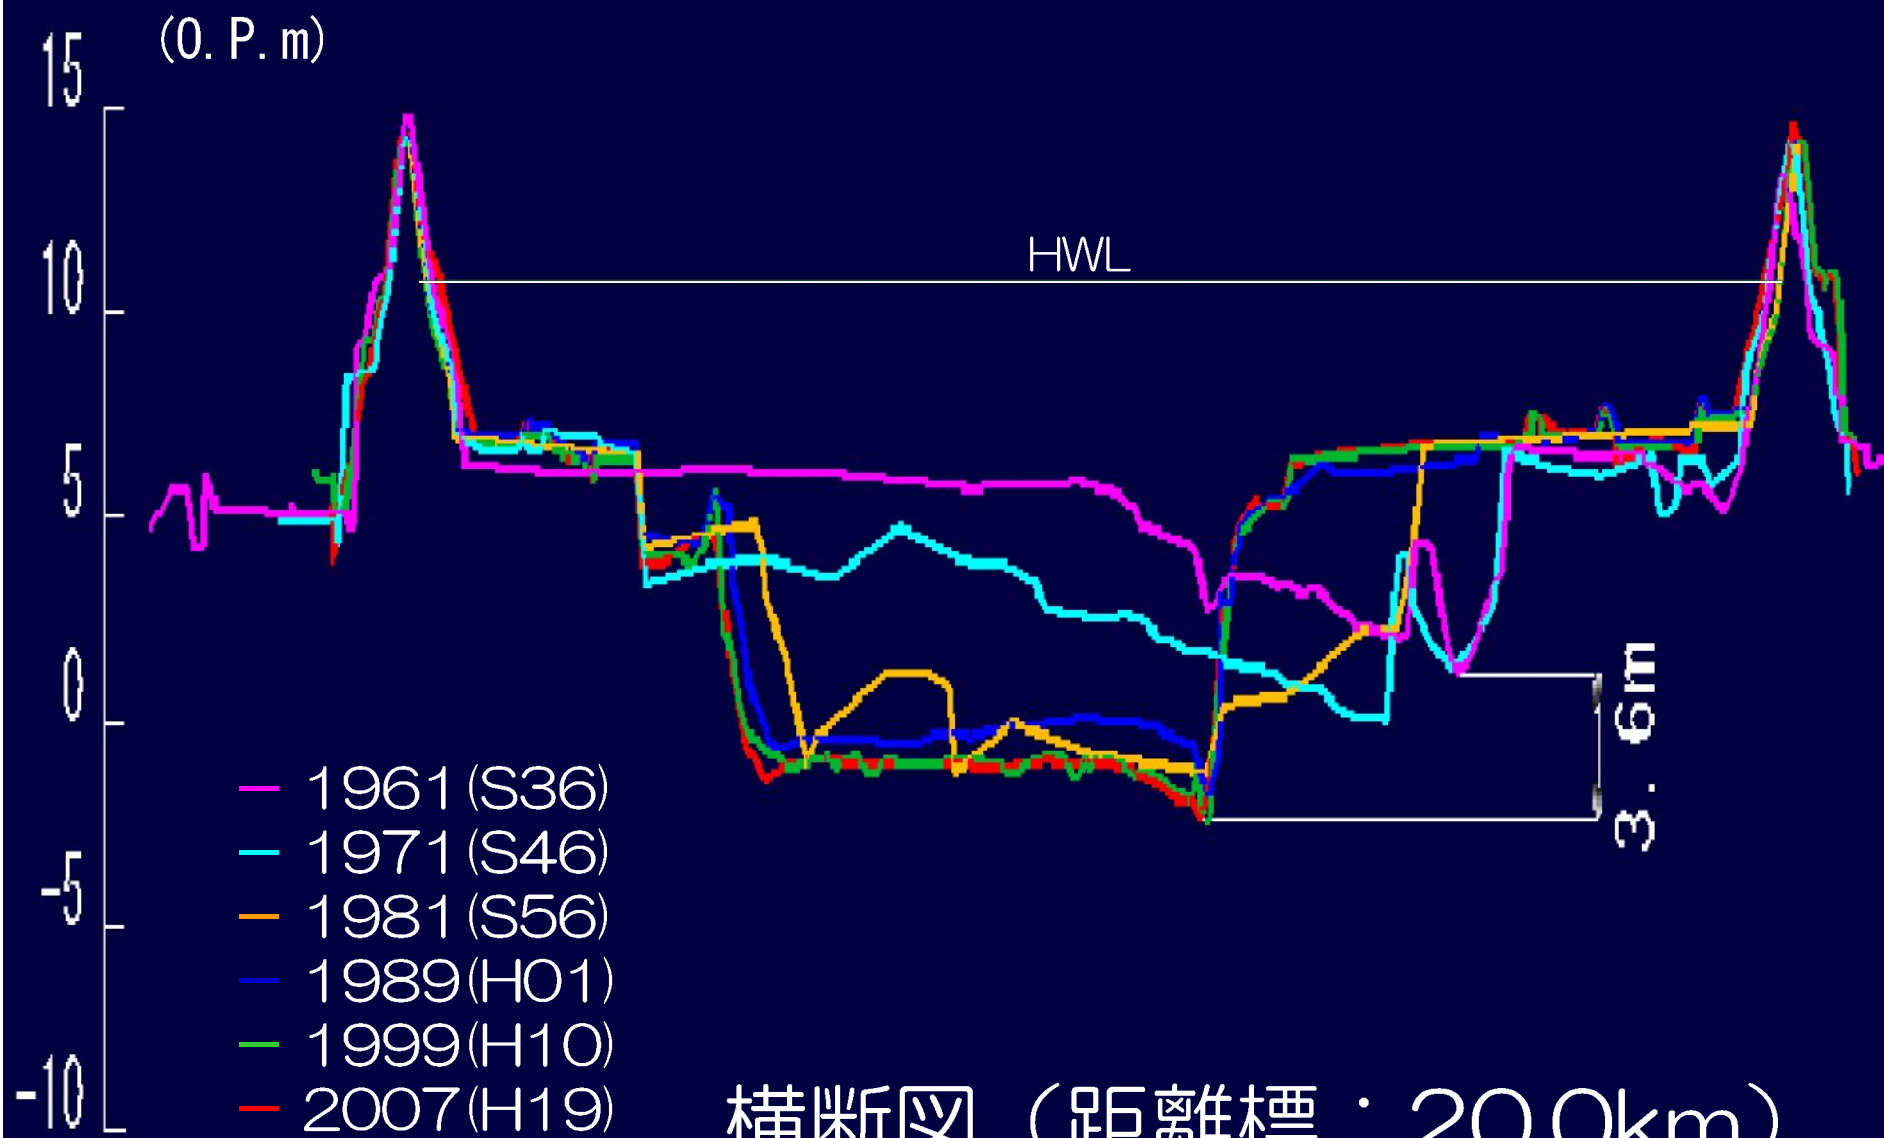
横断面図 (距離標 : 20.0km)

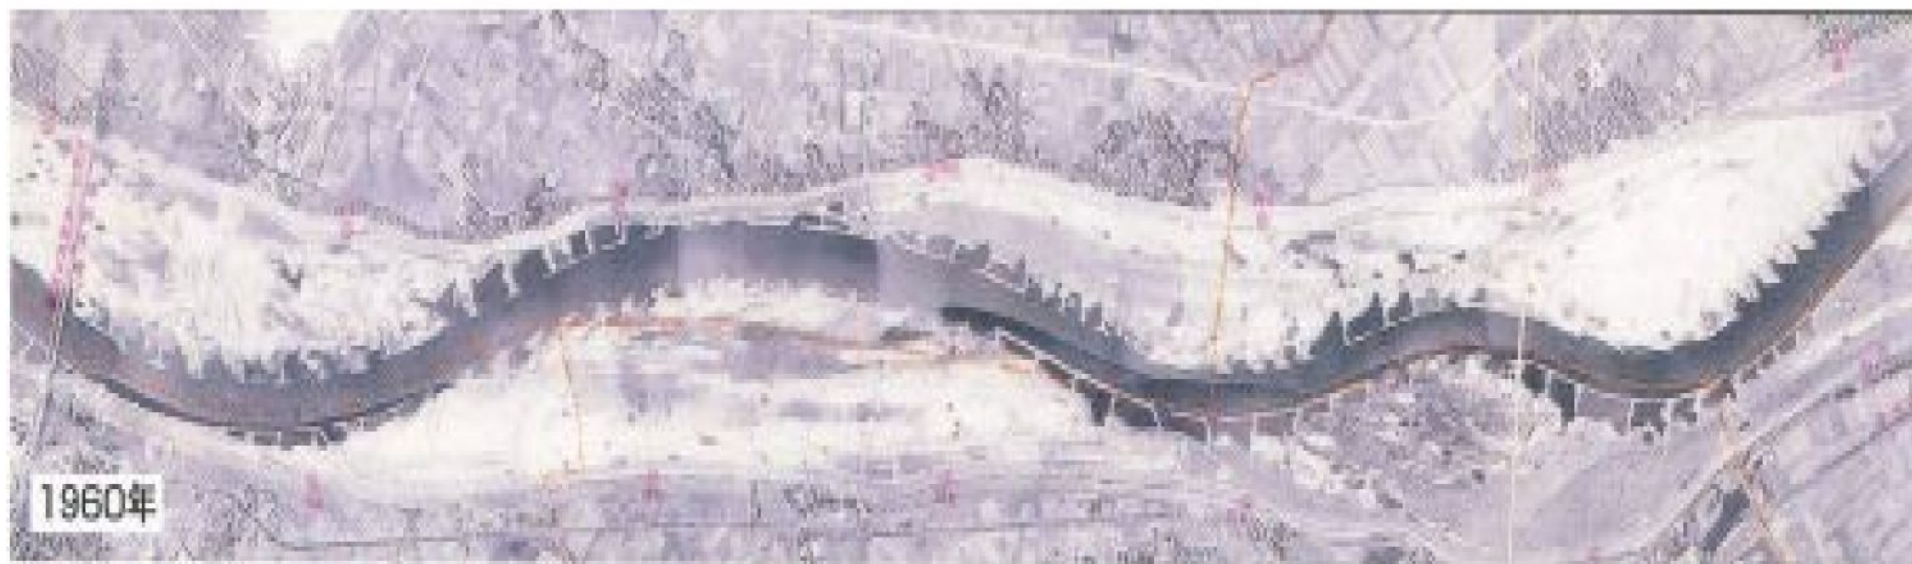
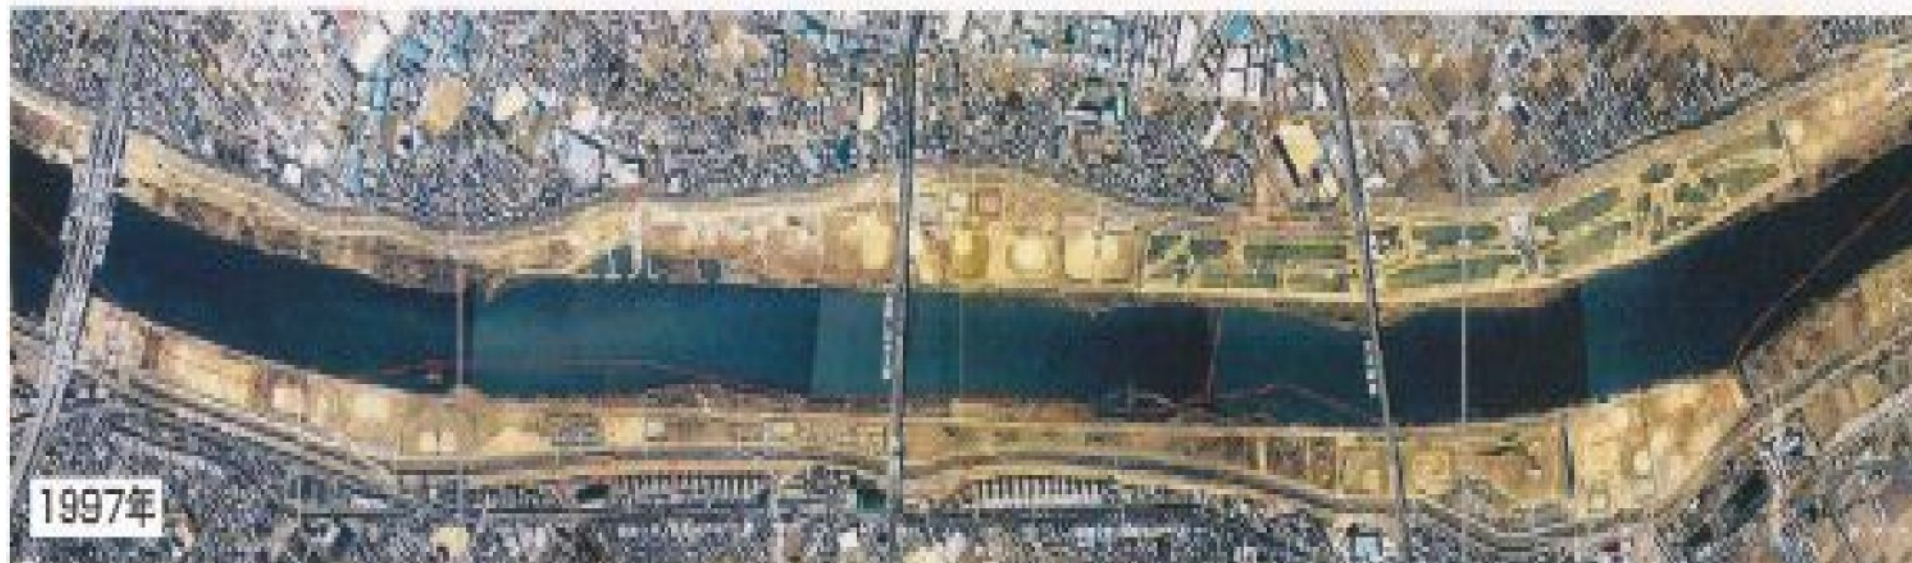
淀川河道の変遷（摂津市～枚方市）

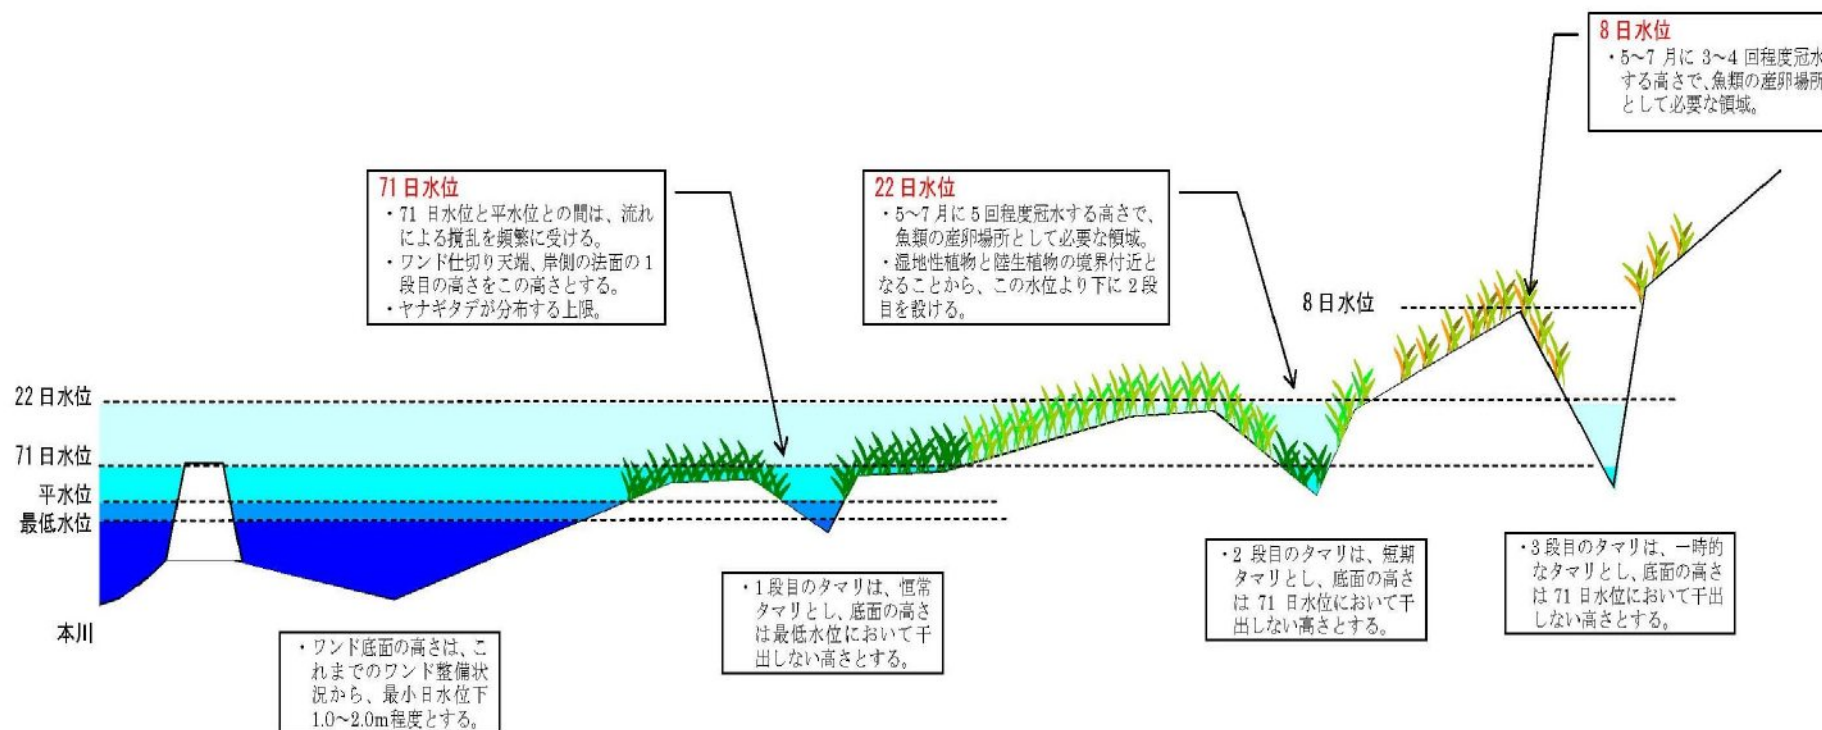
22日水位  
71日水位  
平水位  
最低水位

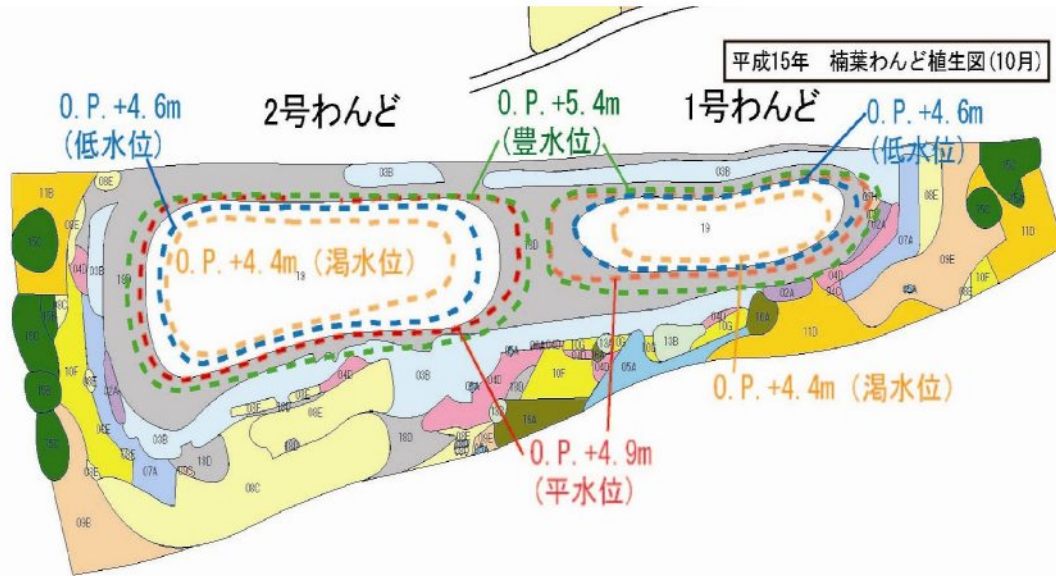
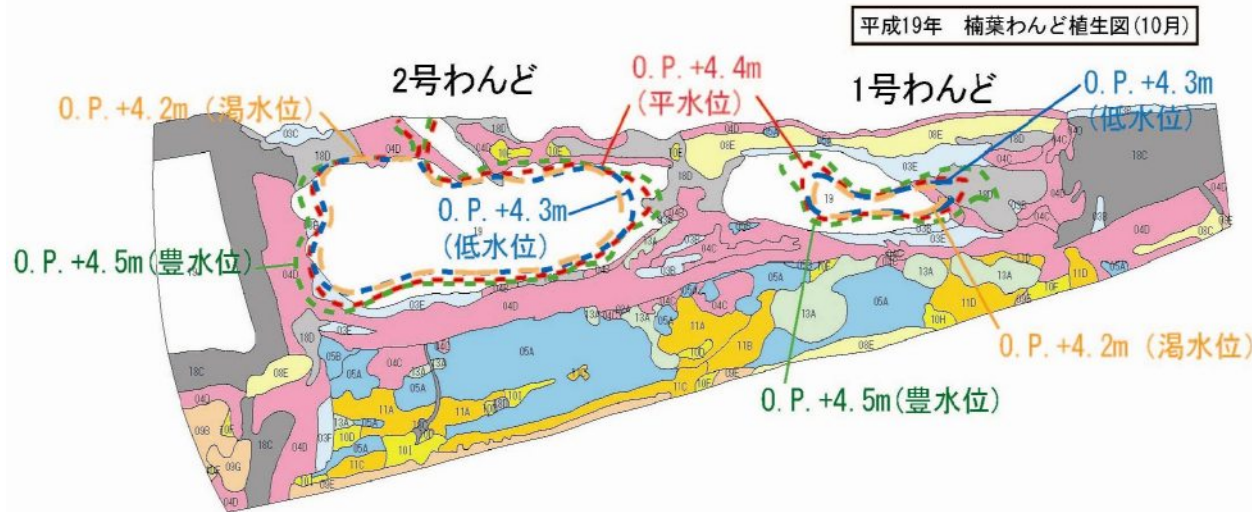
## 楠葉ワンドの周辺植生

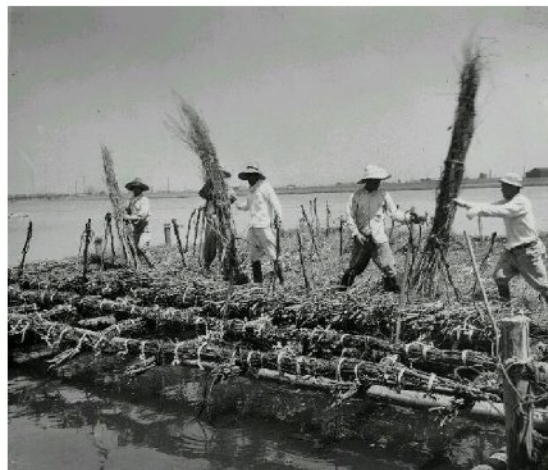
粗朶水制工施行状況

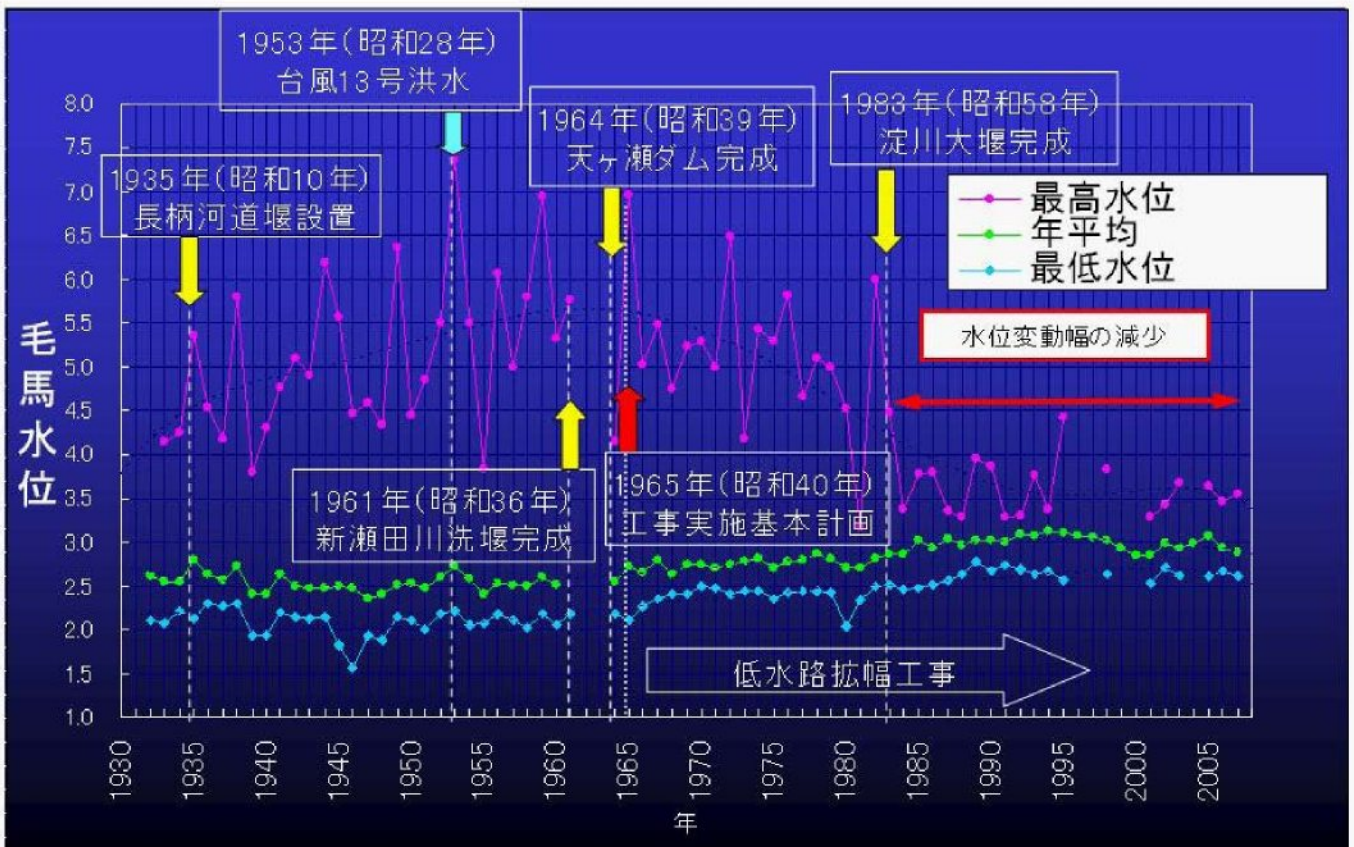
毛馬地点の経年水位変化

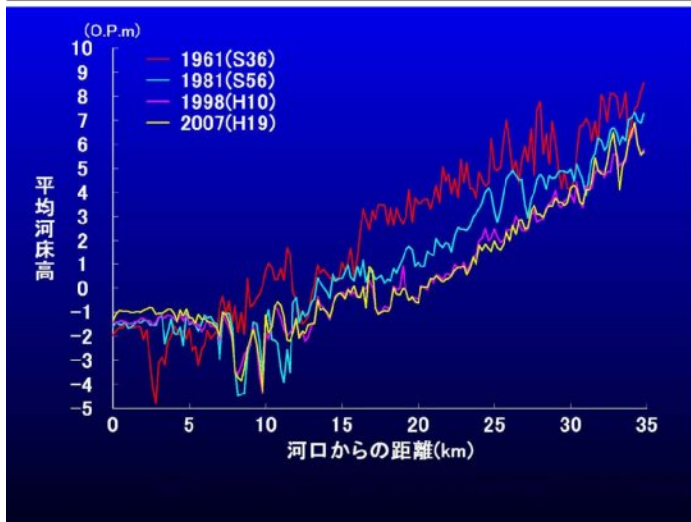
これらの工事は、河床の低下、水陸移行帯の減少を招き淀川の河川環境の特徴とも言うべきワンドやたまりは埋め立てや掘削によってその数が激減した。

淀川本川の縦断図（平均河床高）

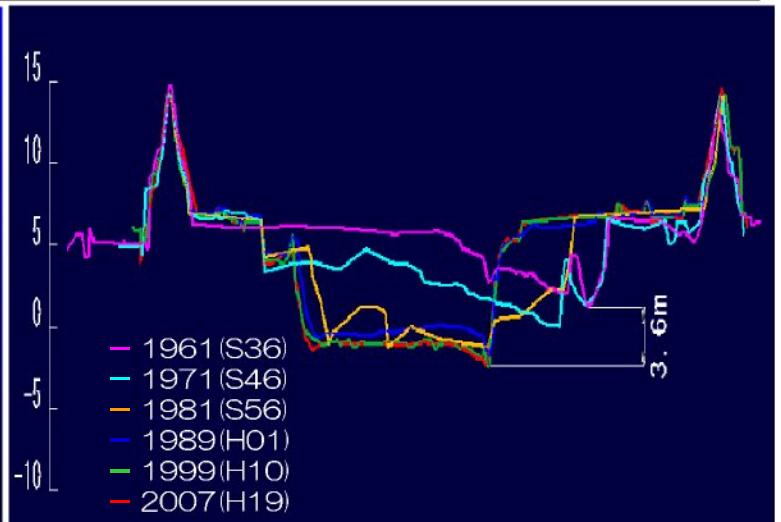
横断図（淀川 20.0k）

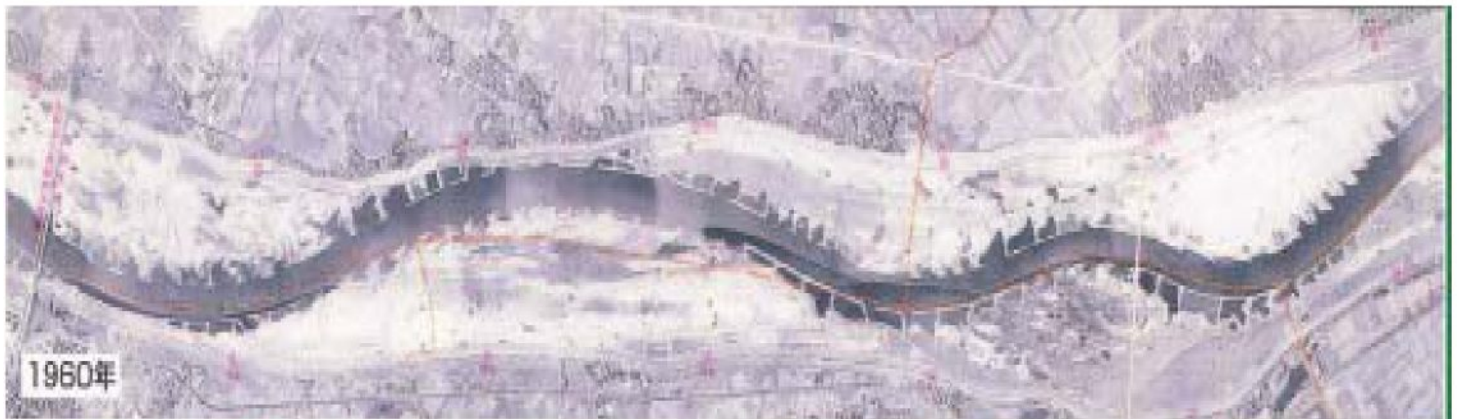
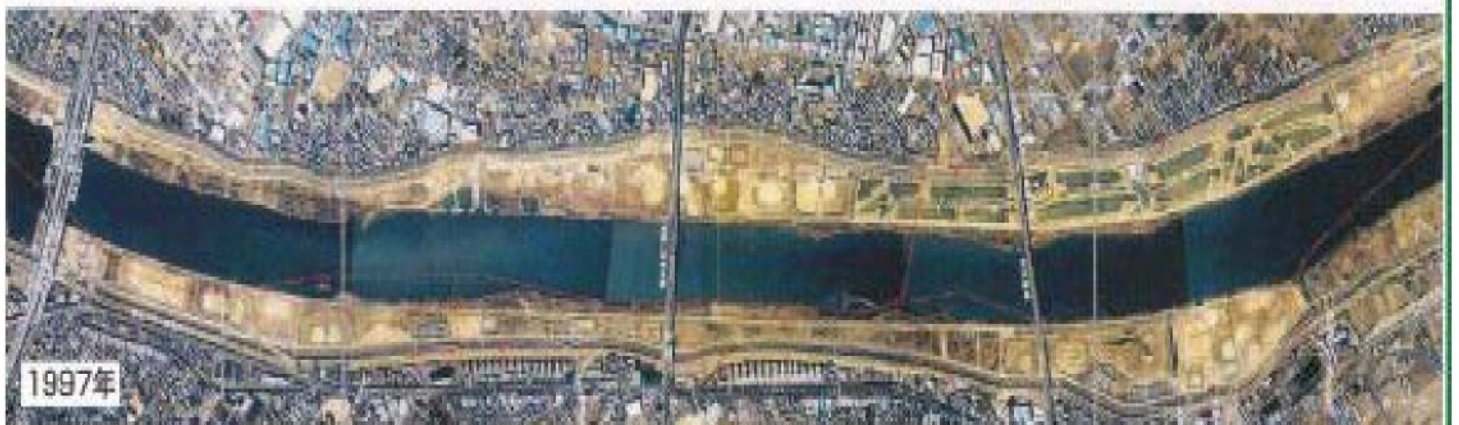
- ① 蛇行した低水路の直線化
- ② 低水路の拡幅（平均 120m→300m）及び河床の浚渫
- ③ 浚渫土砂による高水敷の整備と公園化、低水護岸の整備

淀川河道の変遷（摂津市～枚方市）

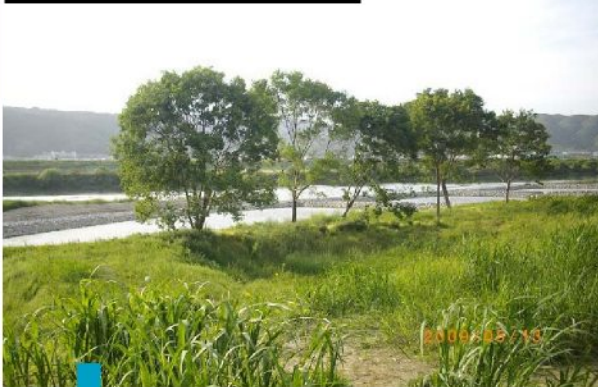
### 楠葉8号ワンド付近

台風18号出水後（2009年10月8日）
