工事に伴うシオクグの移植

近畿地方整備局 紀南河川国道事務所

1. シオクグの移植 概要

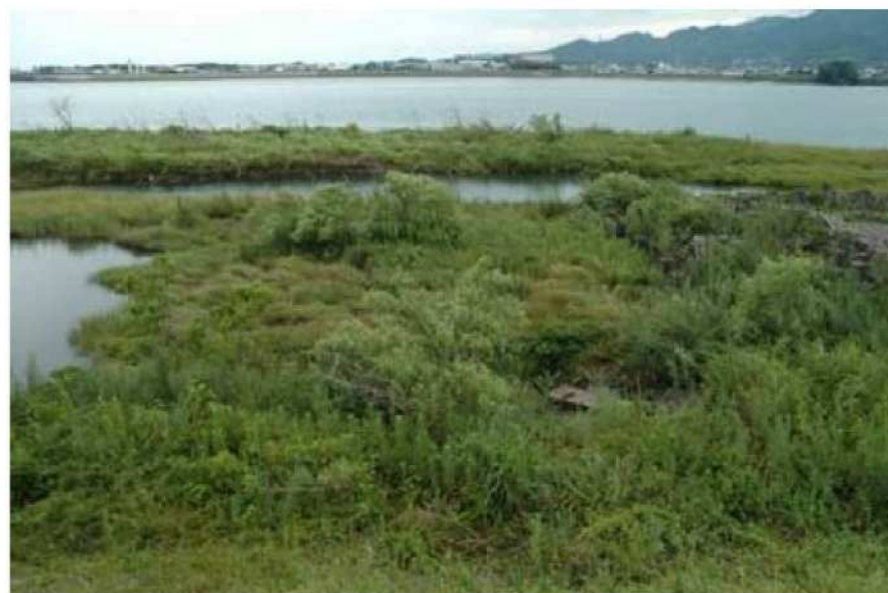
シオクグ群落 (平成17年度)

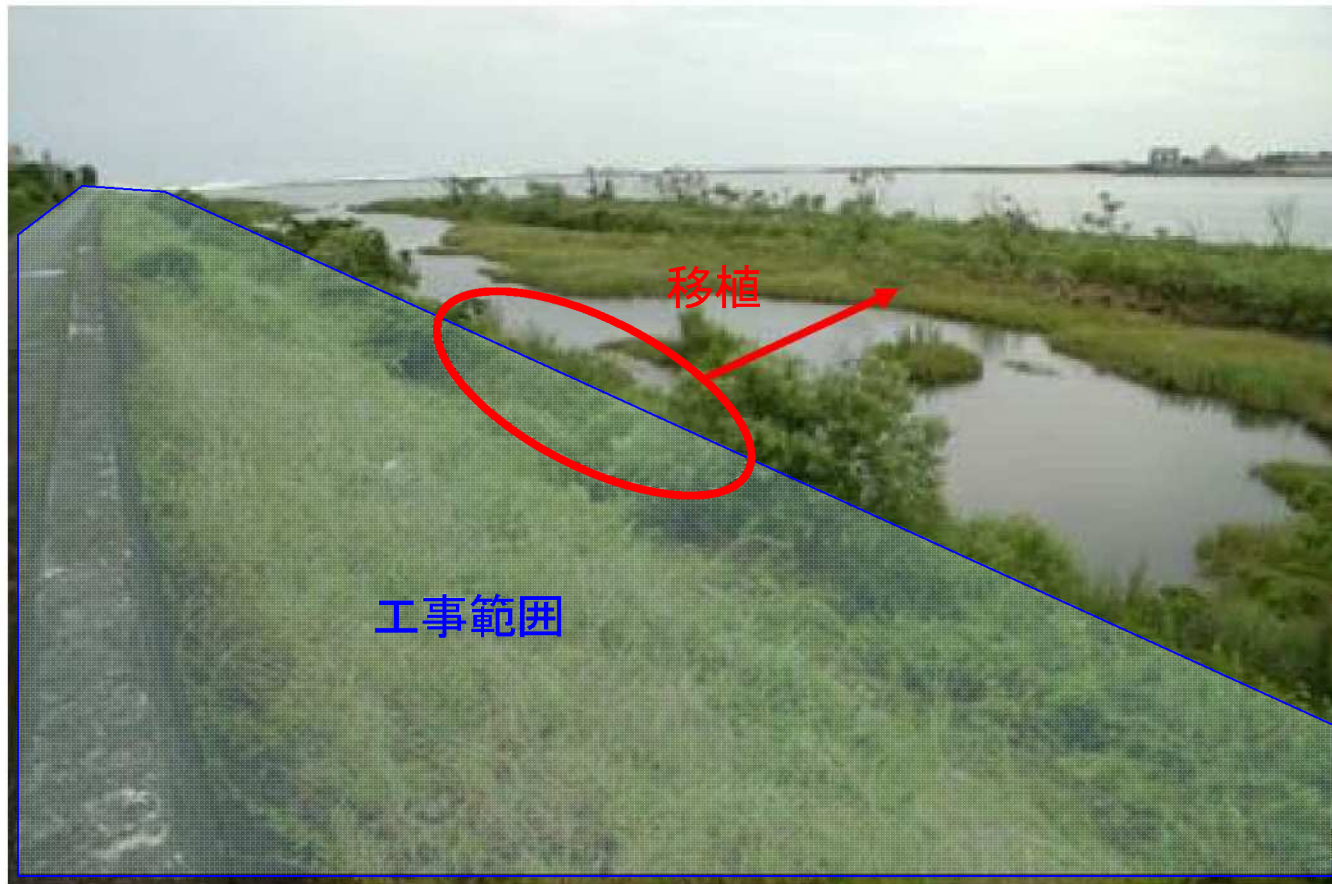
熊野川下流左岸の高潮堤整備事業の工事範囲にシオクグ群落があったため、これを付近のワンドに移植した。

シオクグ群落が工事範囲に存在

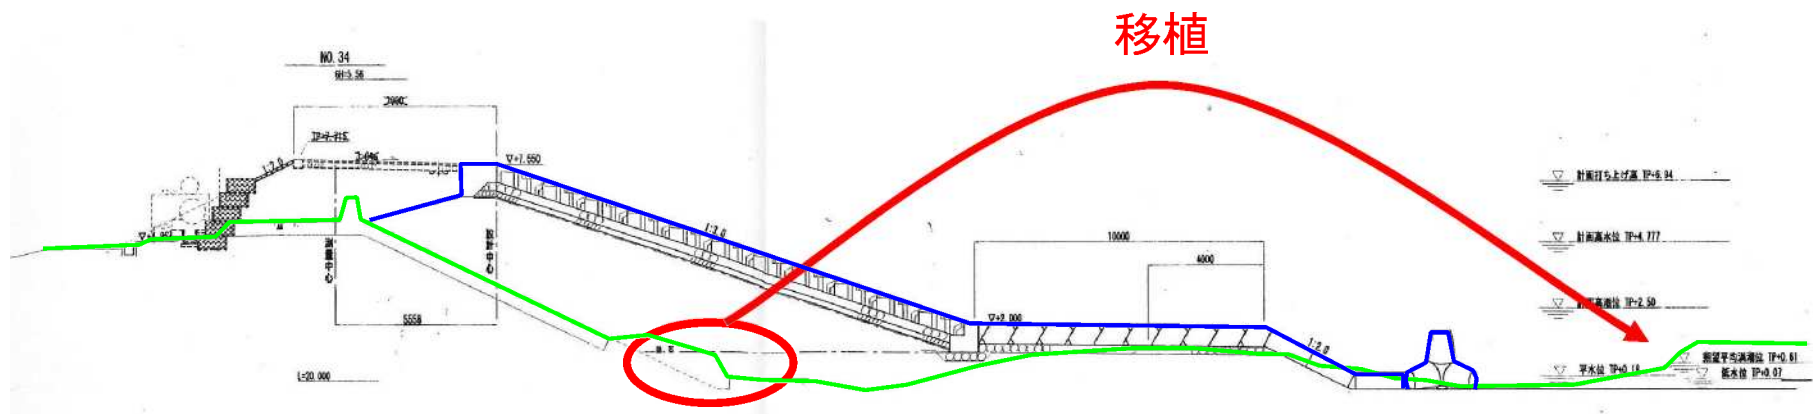
4. シオクグの移植(断面)

- 元地盤線 (Original ground line)
- 工事断面 (Construction section)

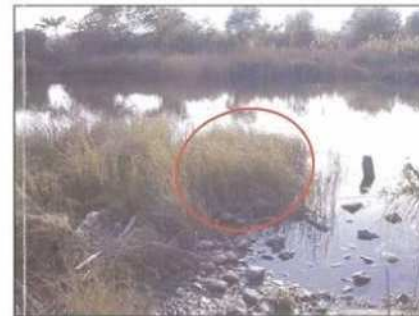
② シオクグ群集 (No.38付近)

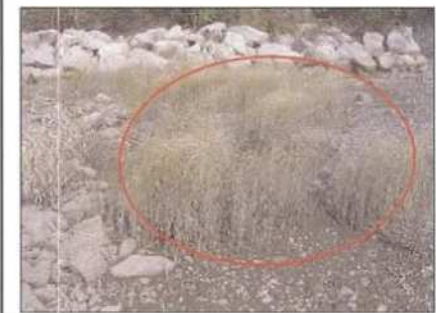
④ シオクグ群集 (No.43付近)

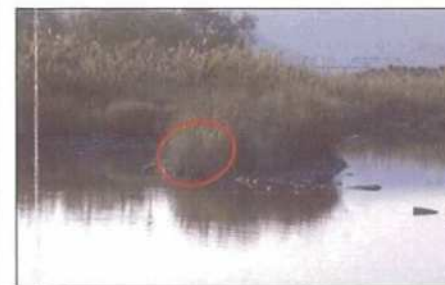
③ シオクグ群集 (No.39付近)

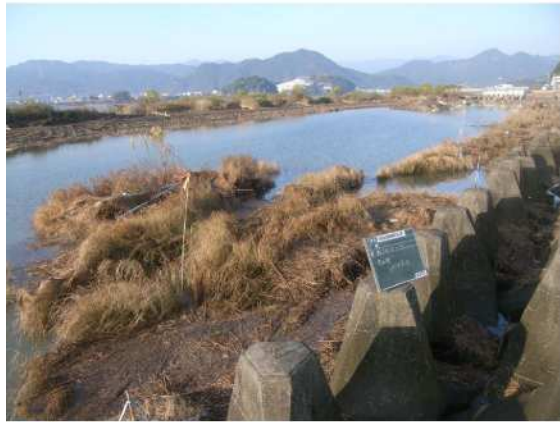
シオクグ移植前の状況

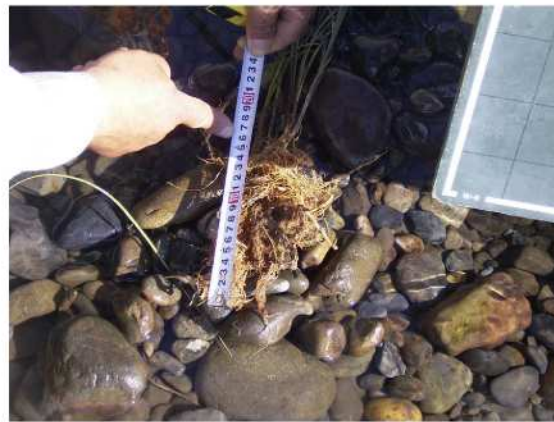
シオクグの根入れ深さ確認

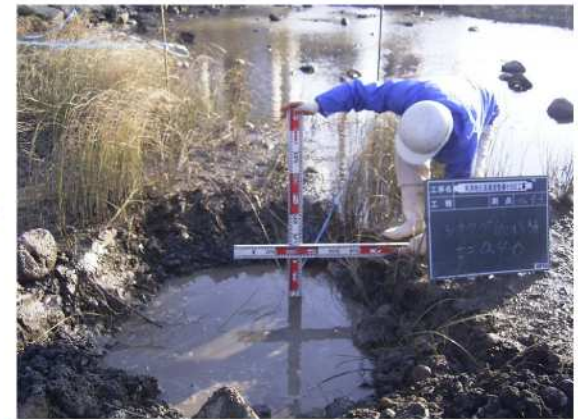
移植場の地盤高の測定

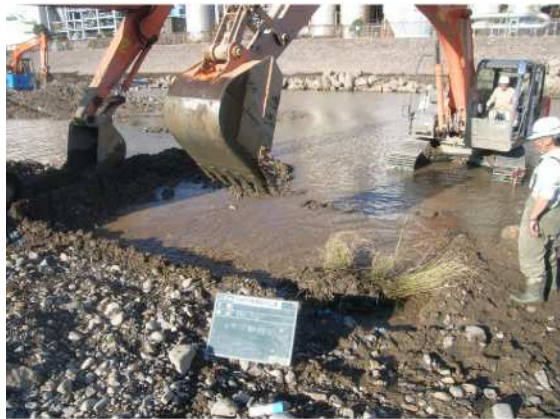
シオクグの移植

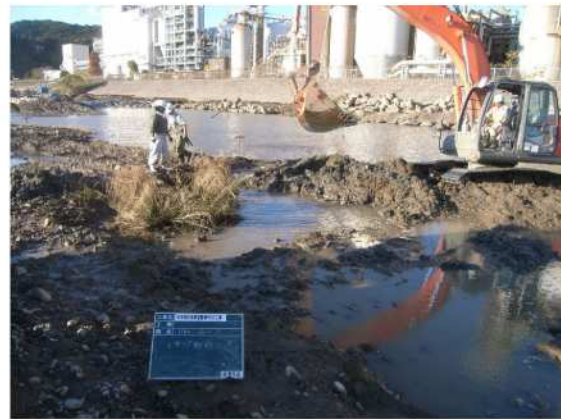
シオクグの移植

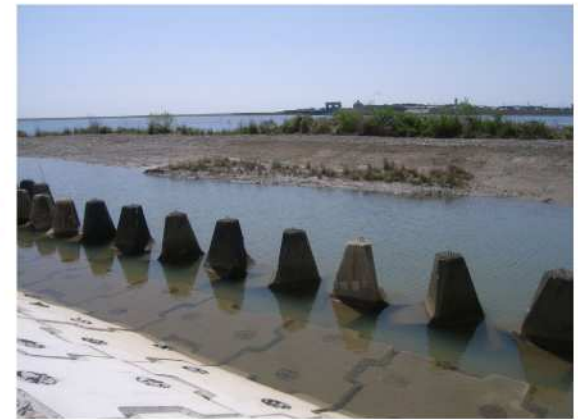
シオクグ移植後の状況
