# 淀川におけるボタンウキクサ対策について

近畿地方整備局 淀川河川事務所 河川環境課

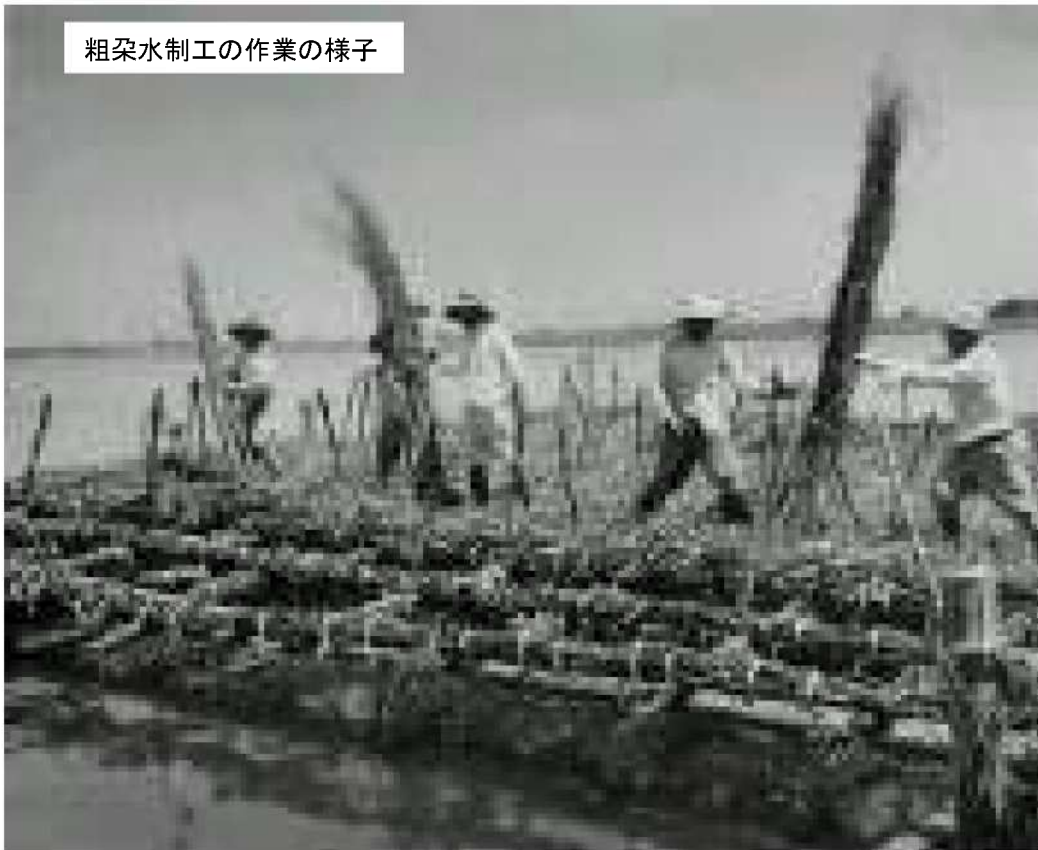
水制工とは堤防から流れに向かって張り出されたT字型をした石積のこと。淀川では基礎に粗朶(そだ)と呼ばれる小枝をまとめたものを使い、その上に石を載せて沈めている。

粗朶水制工の作業の様子

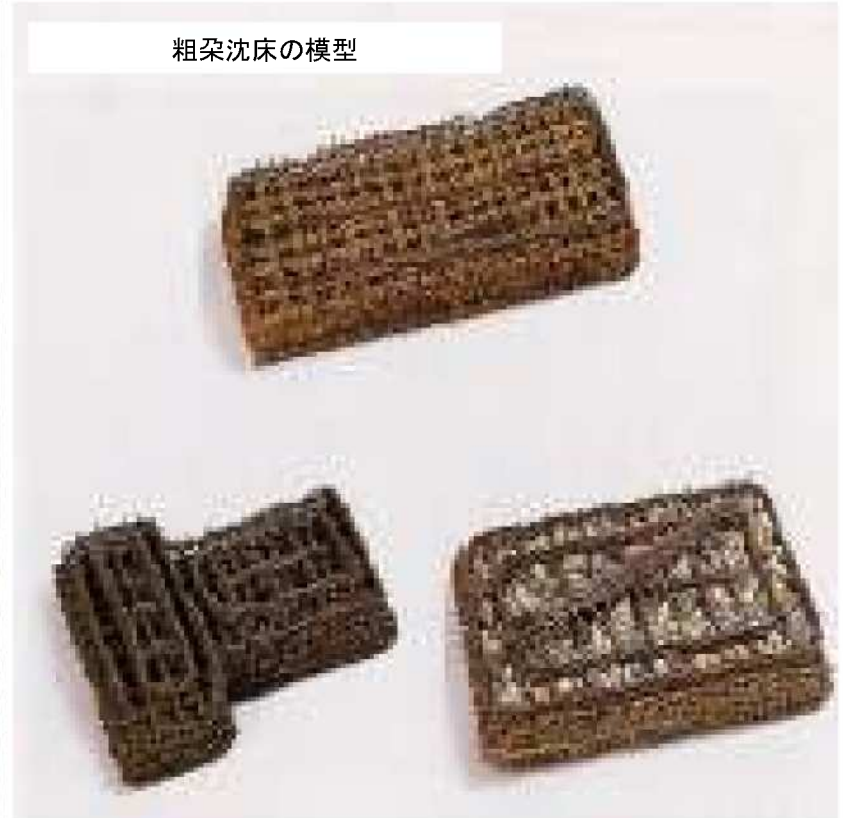
粗朶沈床の模型

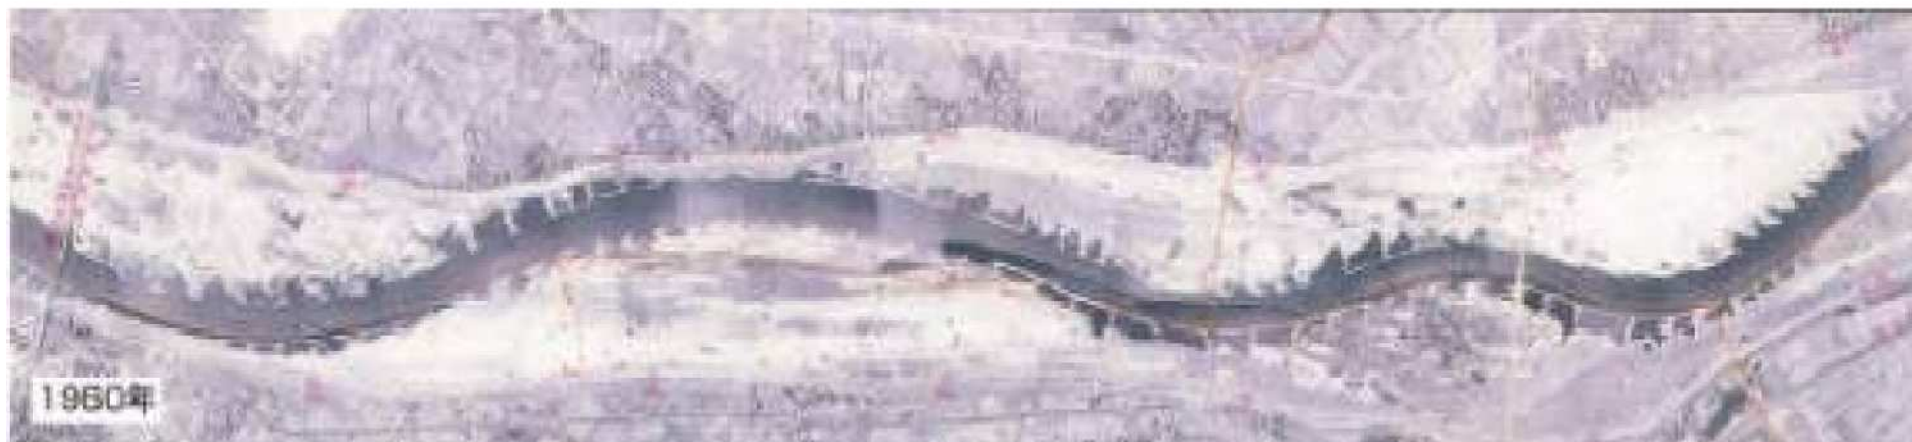
1960年の淀川河道（摂津市～枚方市）

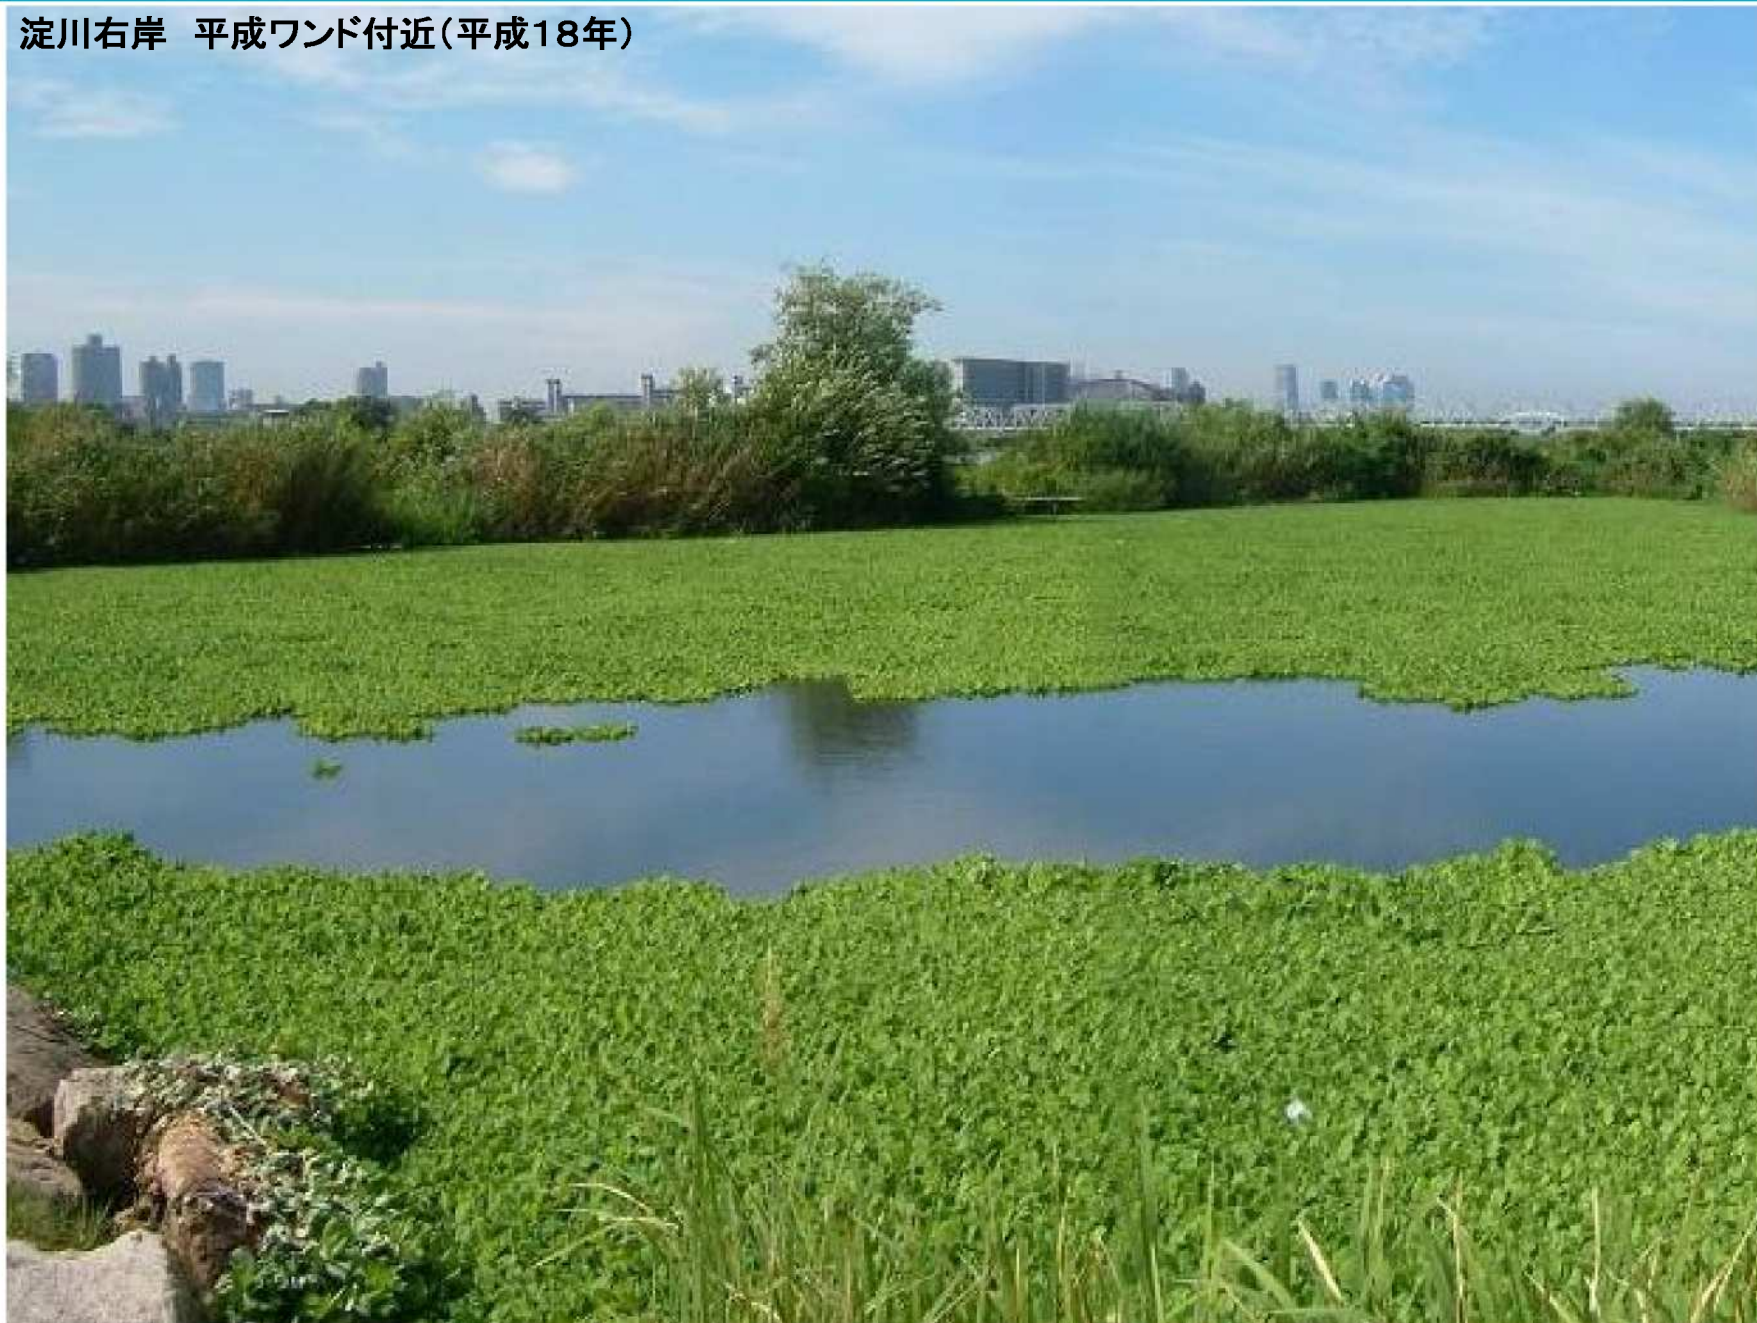
# ボタンウキクサの繁茂状況

淀川右岸 平成ワンド付近(平成18年)

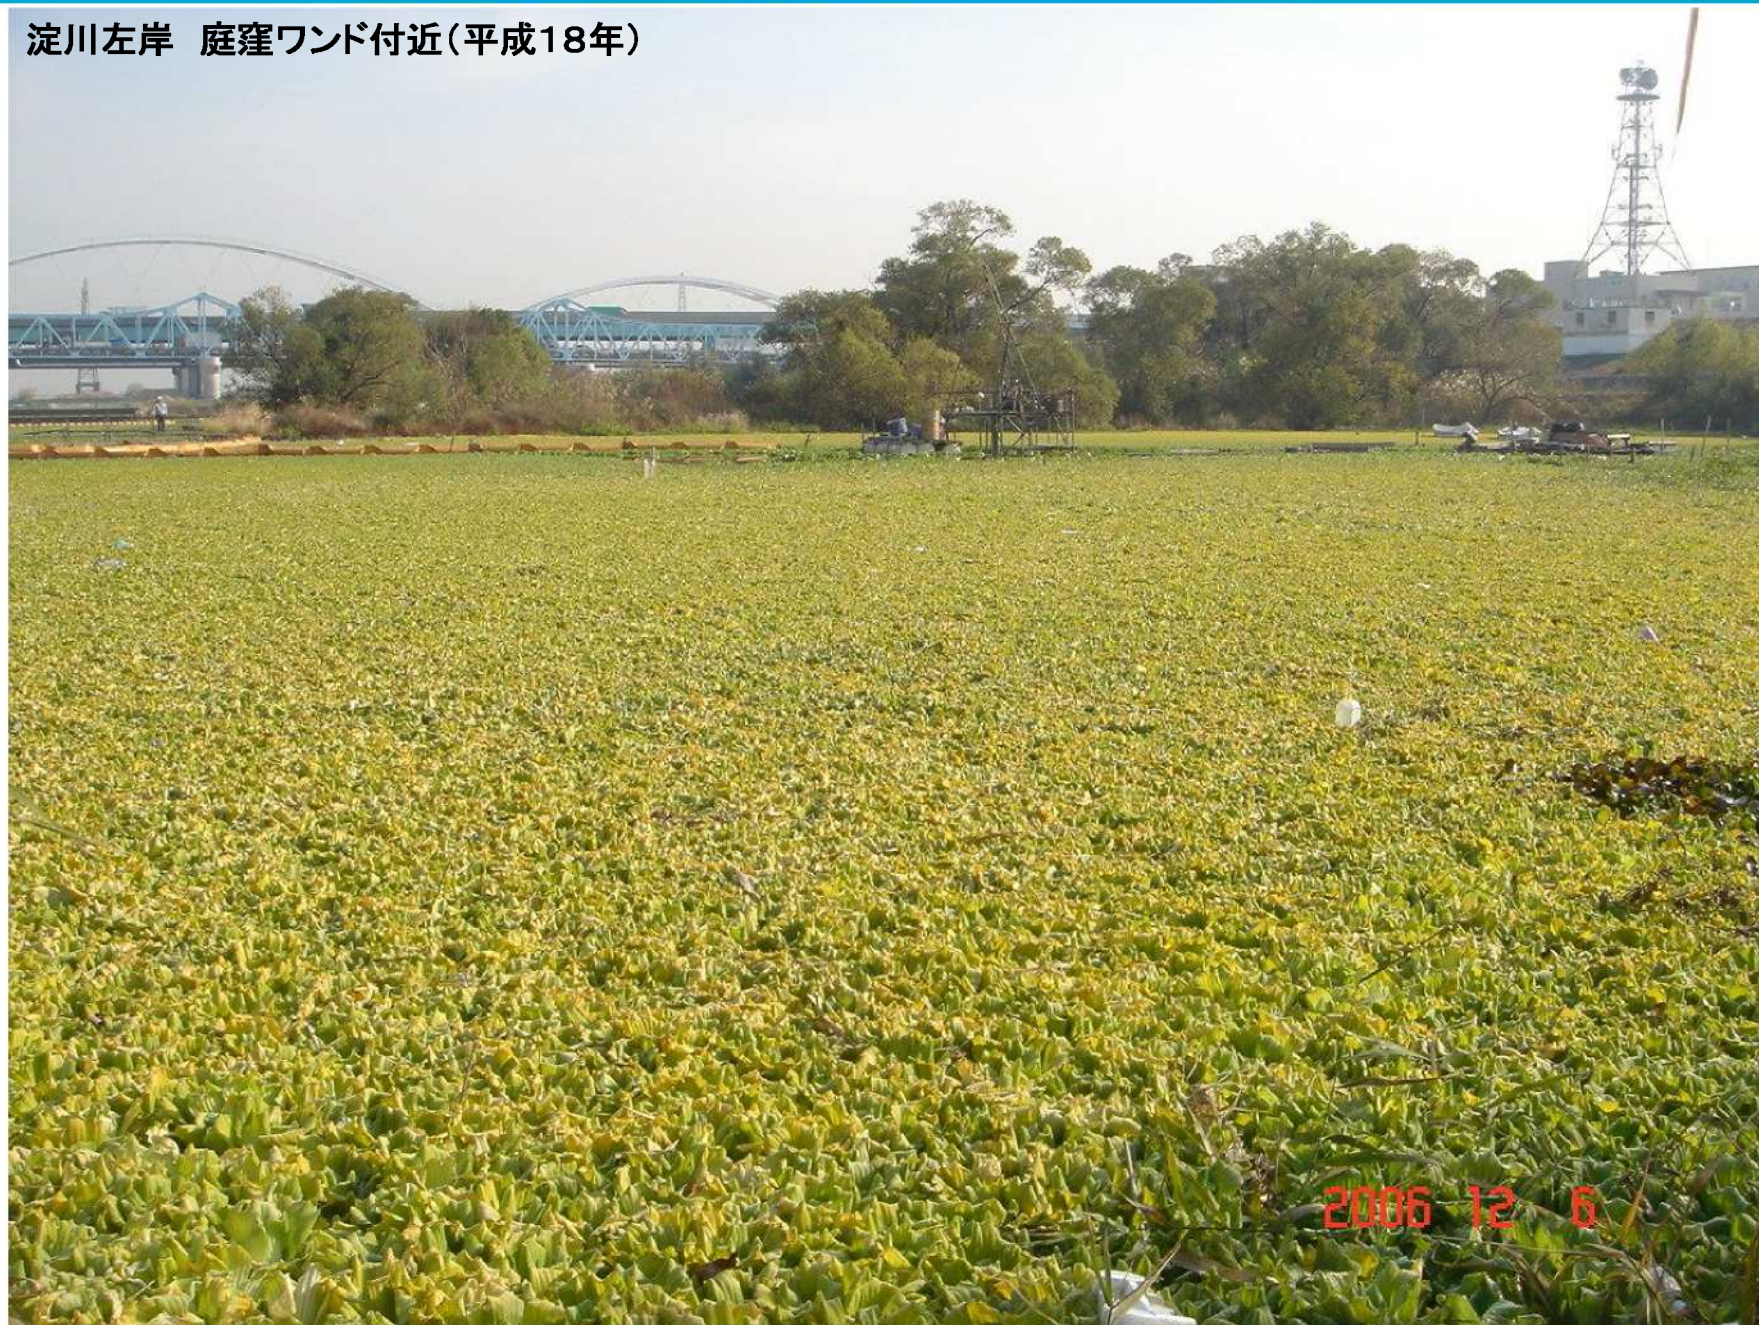
# ボタンウキクサの繁茂状況

淀川左岸 庭窪ワンド付近(平成18年)

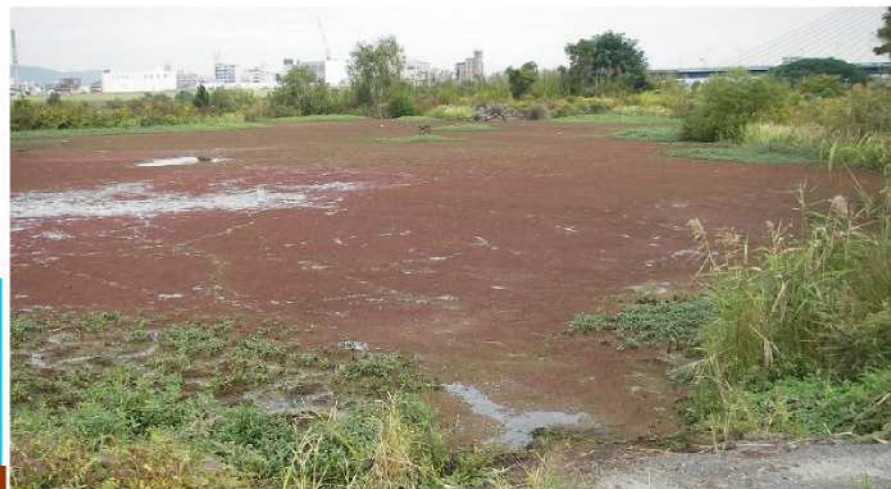
城北ワンドの水面を覆い尽くしたアゾラ・クリスタータ(平成20年10月29日撮影) 13

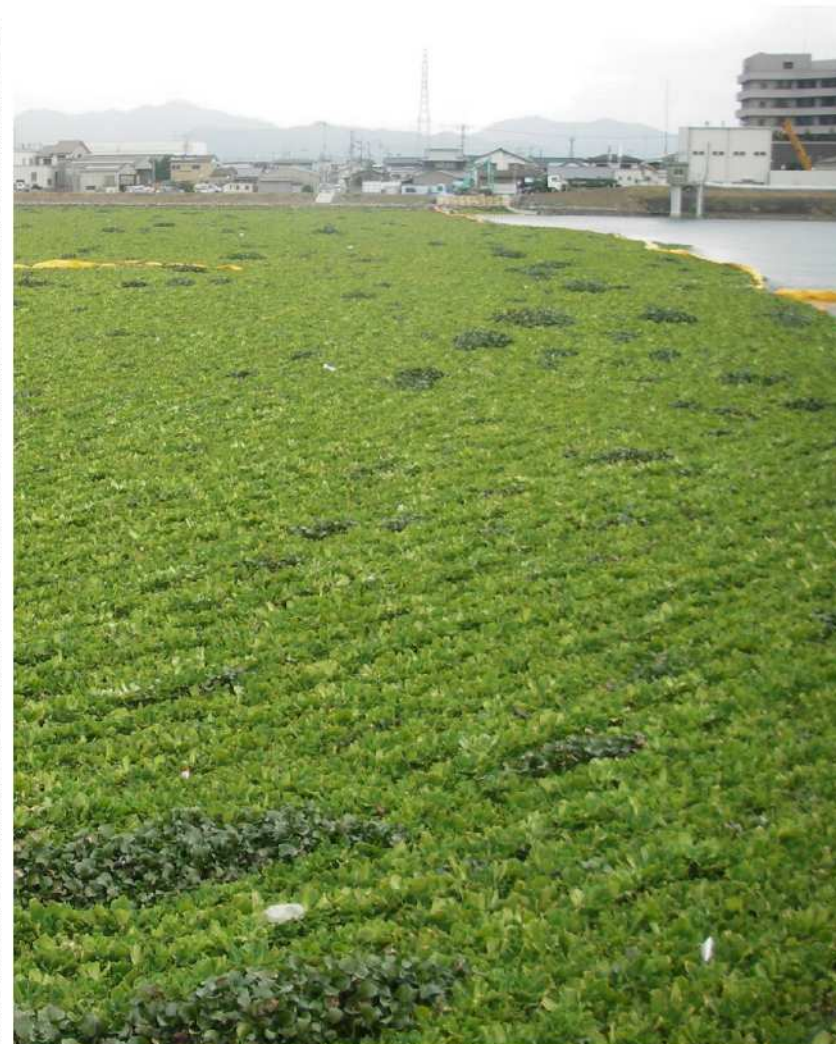
旧吉野川河口堰で大量発生したボタンウキクサ  
(平成20年11月8日撮影)

旧吉野川と今切川の両河口堰付近でボタンウキクサなどの水草が大量繁殖している問題で、管理している国土交通省徳島河川国道事務所旧吉野川出張所と水資源機構旧吉野川河口堰管理所は今月十四日までに一万三千立方メートルを回収したが、なかなか減らない。

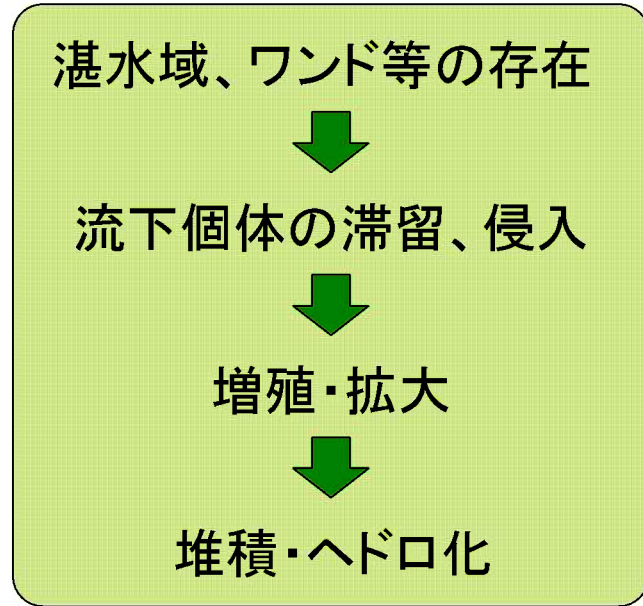
ボタンウキクサの流下

越冬地

流出

種子の形成

↓  
種子から発芽

↓  
増殖・拡大

↓  
越冬

淀川下流域

湛水域

ワンド

さらに下流へ流下

※植物体のままの越冬には水温約12℃以上が必要といわれている。

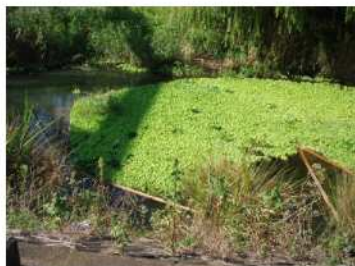
①収集、作業エリア確保

回収作業の流れ

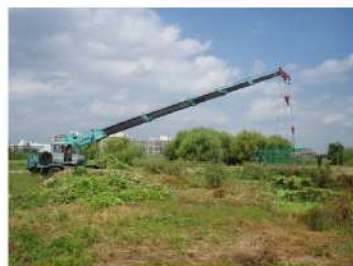
②クレーンで陸揚げ

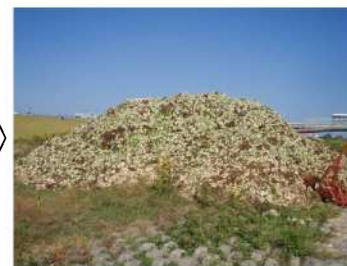
③高水敷で天日干し

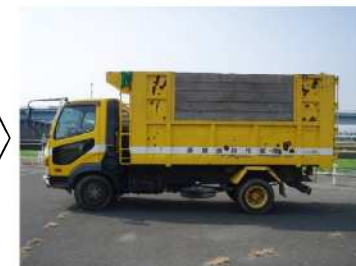
④処分場への搬出

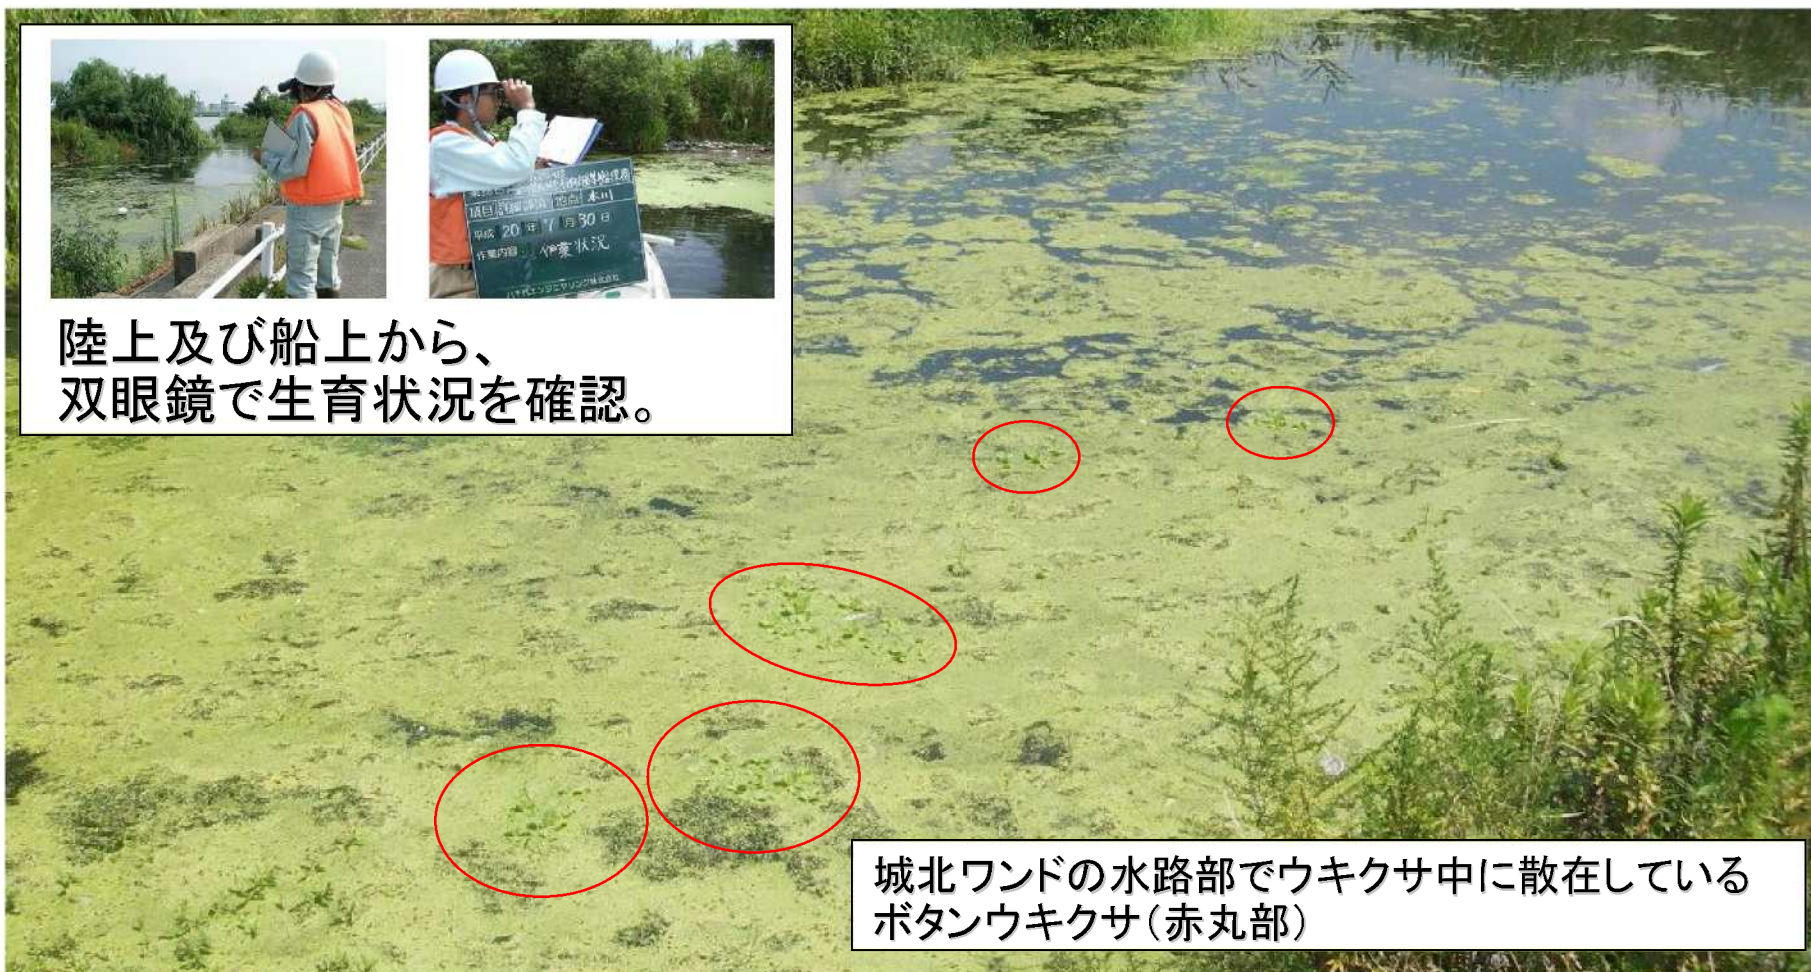
陸上及び船上から、  
双眼鏡で生育状況を確認。

城北ワンドの水路部でウキクサ中に散在している  
ボタンウキクサ(赤丸部)

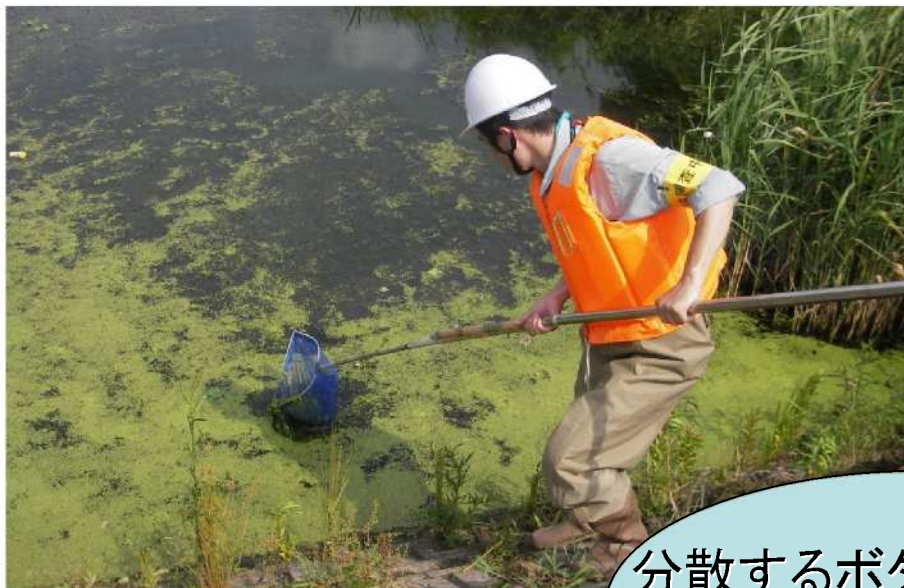
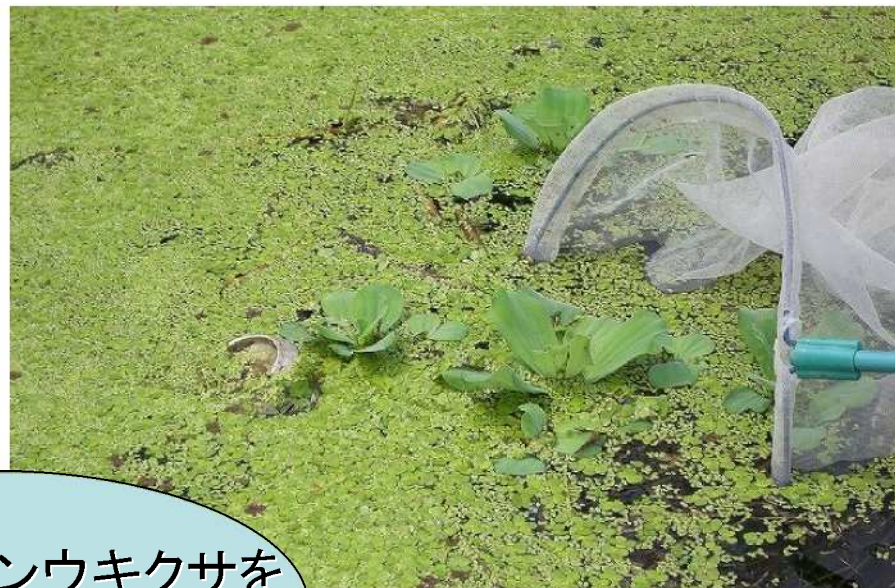
分散するボタンウキクサを  
手作業により回収

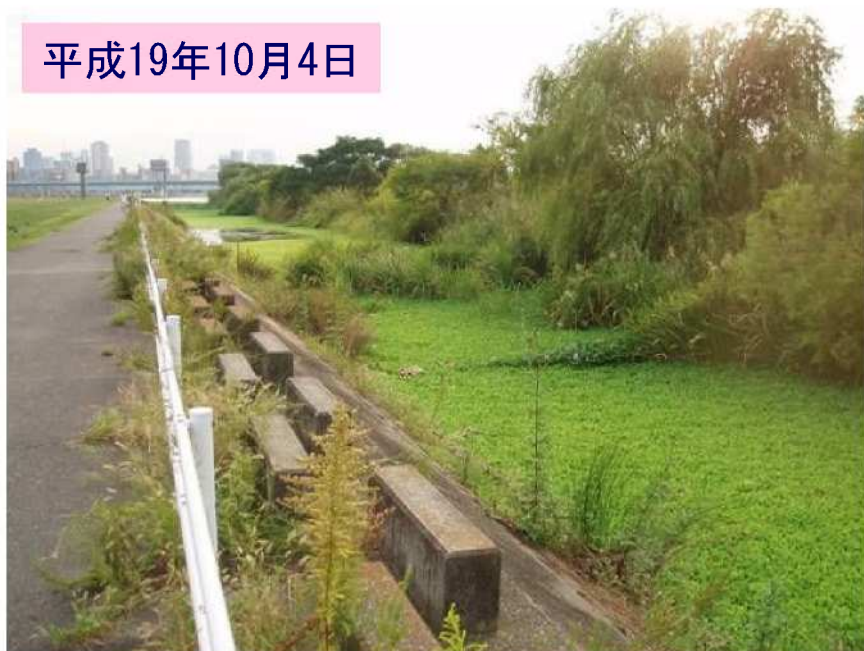
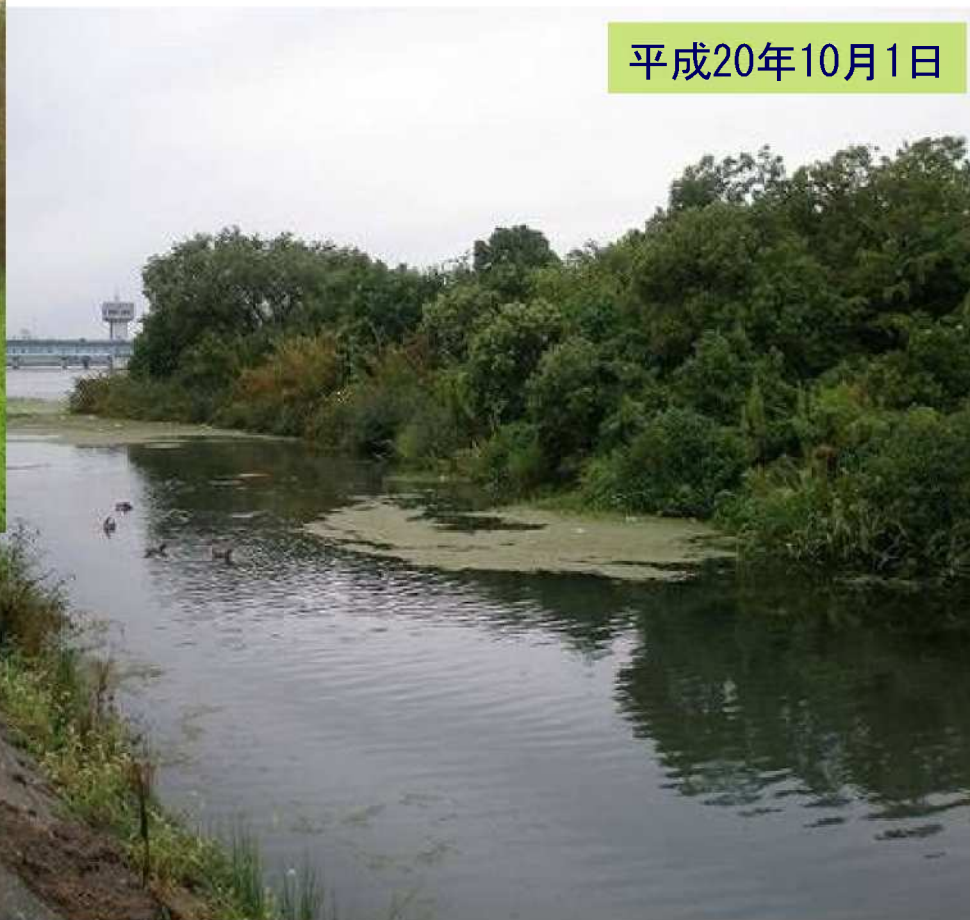
城北ワンド水路部

平成20年10月1日

平成19年度にボタンウキクサが多く繁茂したワンドにおいても、徹底的な回収作業を行った平成20年度は大量発生が見られなかった。平成21年度、22年度も同様の作業を実施中

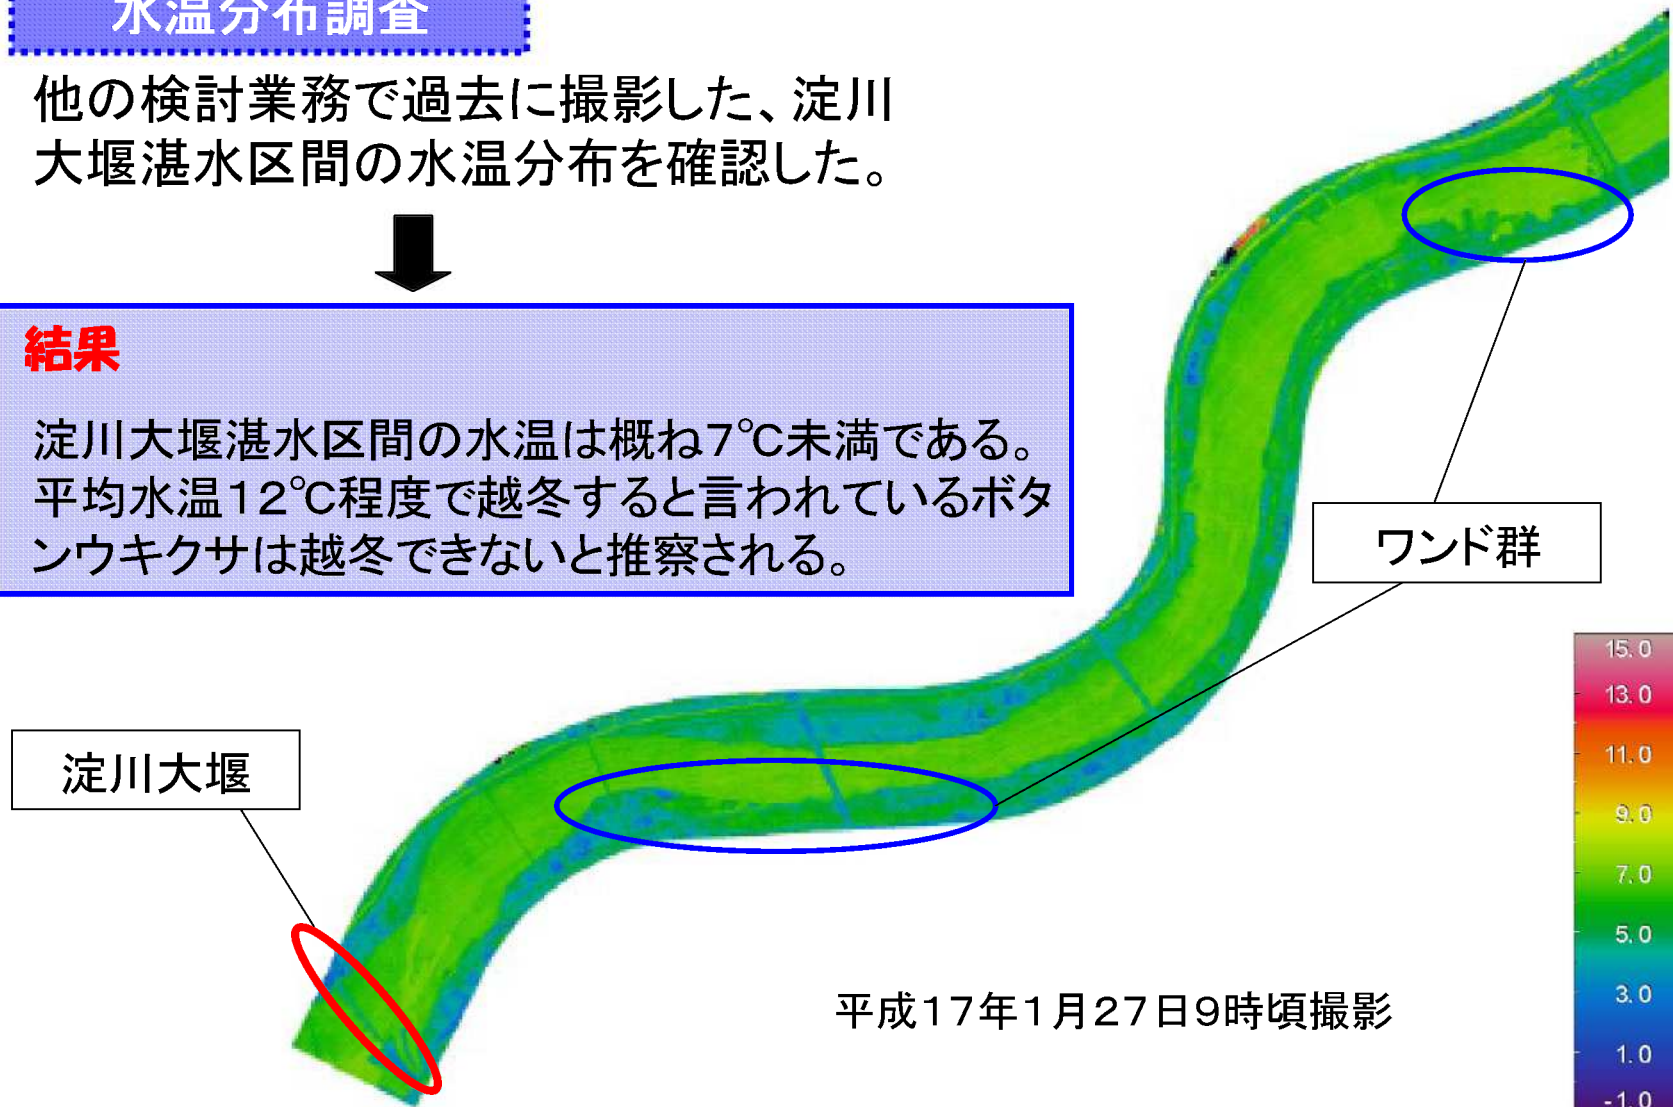
淀川大堰湛水区間の水温は概ね7°C未満である。平均水温12°C程度で越冬するとされているボタンウキクサは越冬できないと推察される。

平成17年1月27日9時頃撮影

## 水温分布調査

他の検討業務で過去に撮影した、淀川大堰湛水区間の水温分布を確認した。

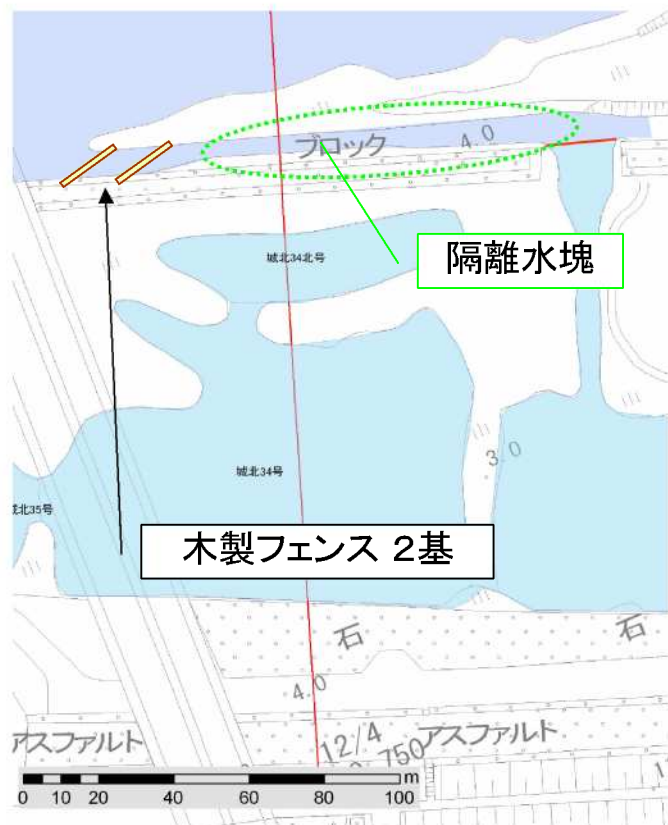
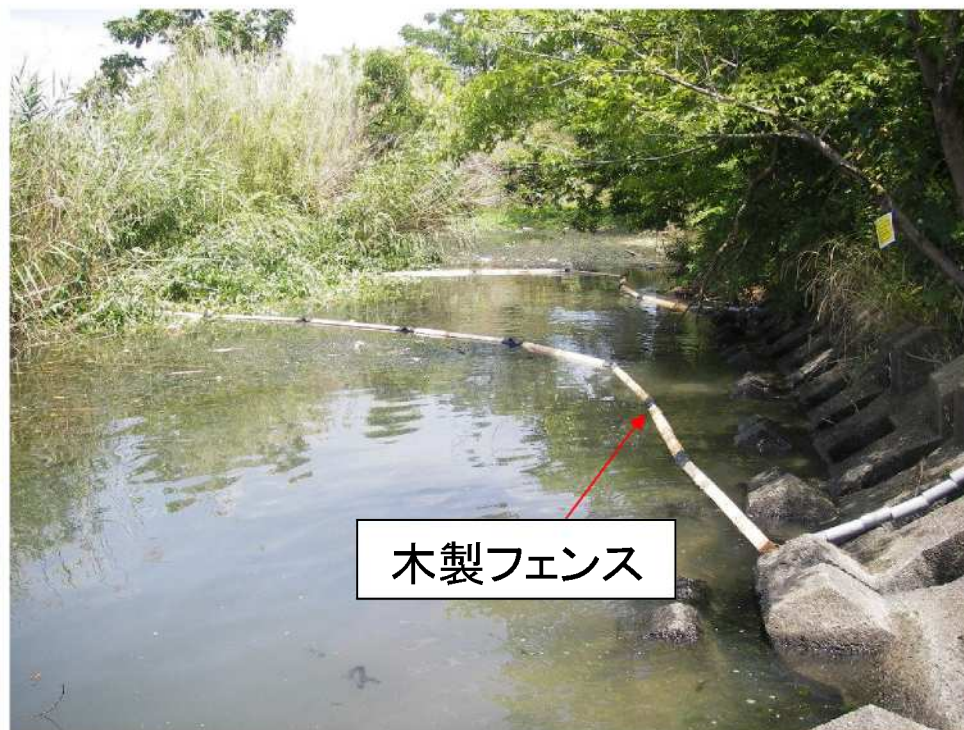
### 隔離水塊実験の実施状況

城北ワンドにて木製フェンスを用いて隔離された水域を作り出し、実生個体の有無を確認した。

淀川下流域のワンド内で種子等から発生する個体があるか、また、出現した個体がある場合に、種子を形成する否か(淀川下流域で生活史が完結する)について冬季に確認を行った。(平成21年度実施)

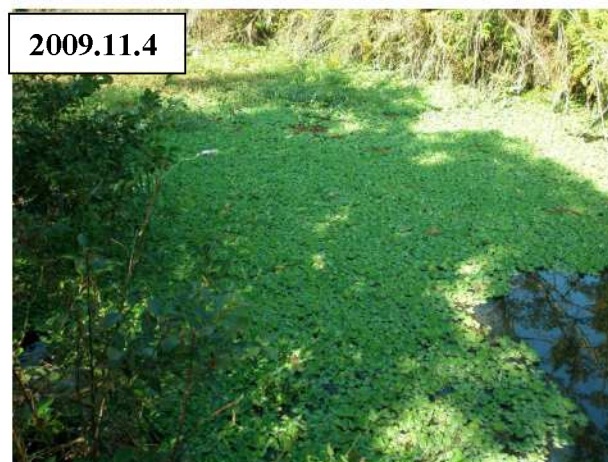
2009.11.4  
水面のほぼ全てを覆うまでに成長した。

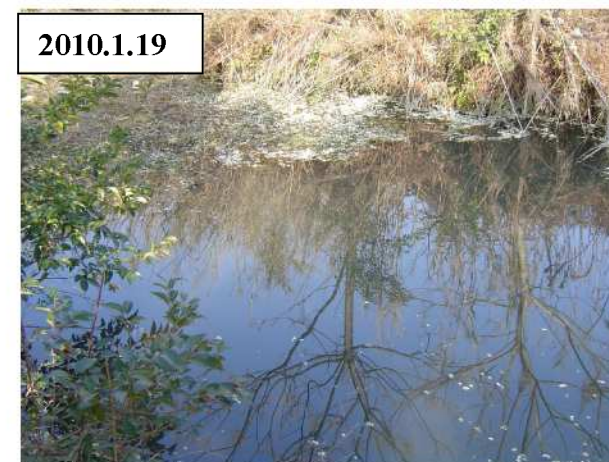
2010.1.19  
ほとんどの個体が枯死。  
わずかに残る程度であった。

→平成21年度の隔離水塊内の実生調査からは種子の形成は確認できなかった。
