オギ原・貴重種に配慮した河川整備

平成22年10月
兵庫県 丹波県民局 丹波土木事務所

1. 武庫川の概要
2. 過年度施工箇所状況
3. おわりに 今後の対応

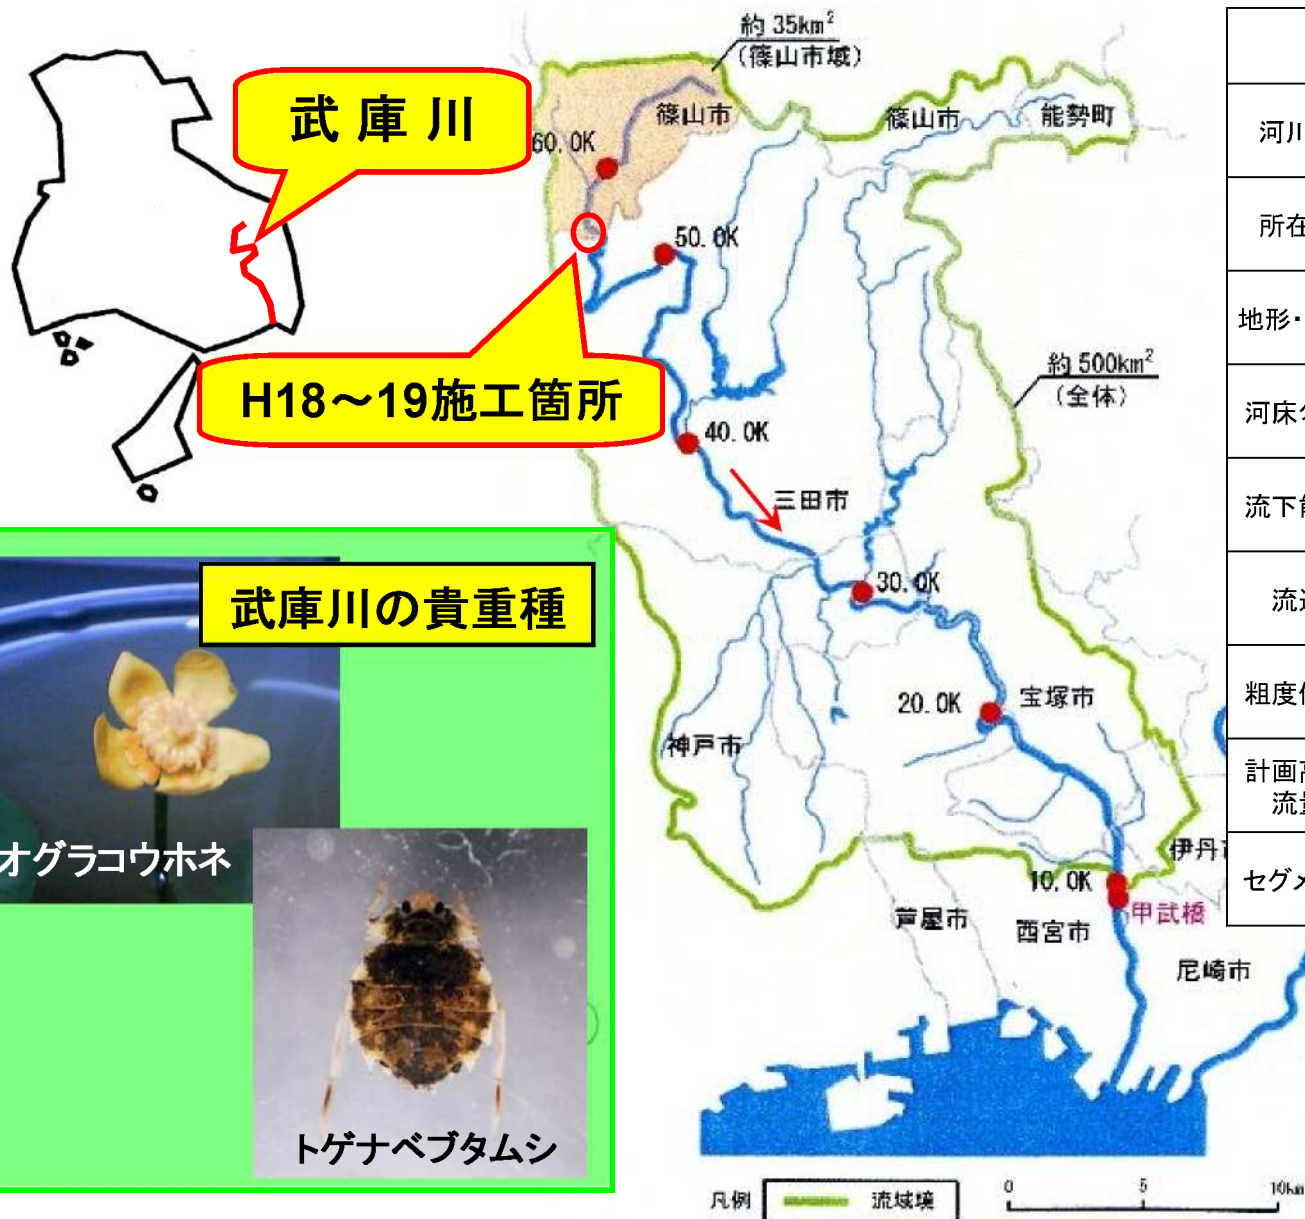
1. 武庫川の概要 武庫川の位置

全 体	H18~H19施工箇所
河川名	武庫川水系 (二) 武庫川	
所在地	篠山市草野 (58km) ~ 真南条 (66km)	篠山市草野 (58km~59km)
地形・地質	山地及び田園、住宅箇所	
河床勾配	1/900~1/100	1/900
流下能力	30~90m ³ /s	90m ³ /s
流速	約2m	
粗度係数	0.035	
計画高水流量	40~150m ³ /s (確率1/2)	150m ³ /s (確率1/2)
セグメント	2-1

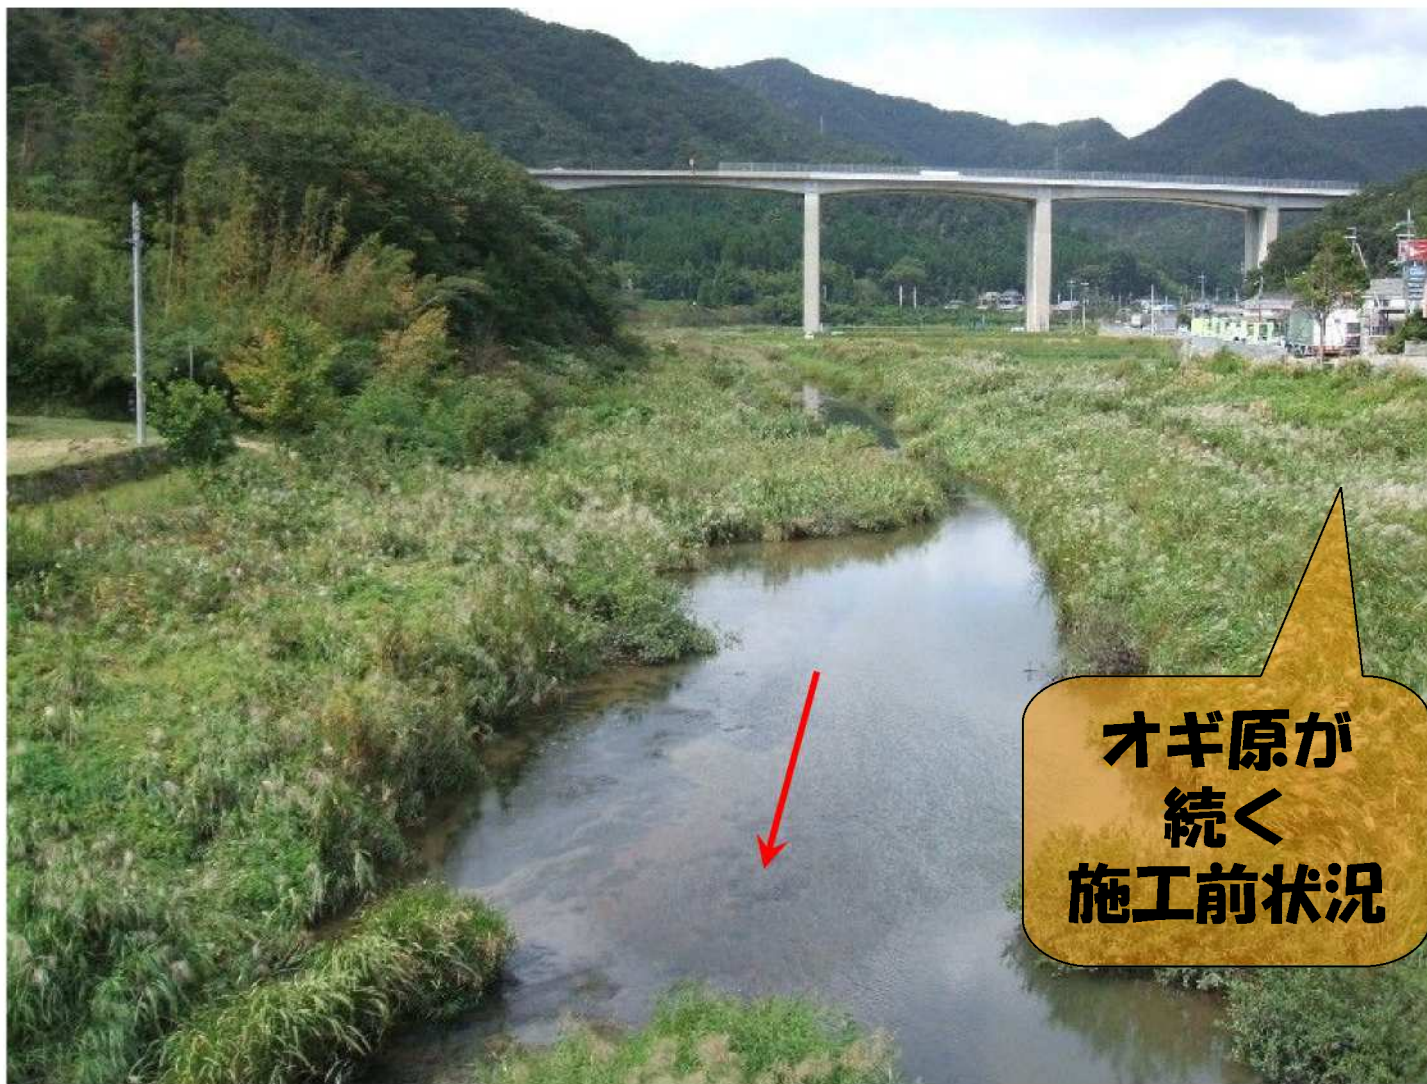
オギ原の再生(施工前写真)

平成18年9月(着手前)

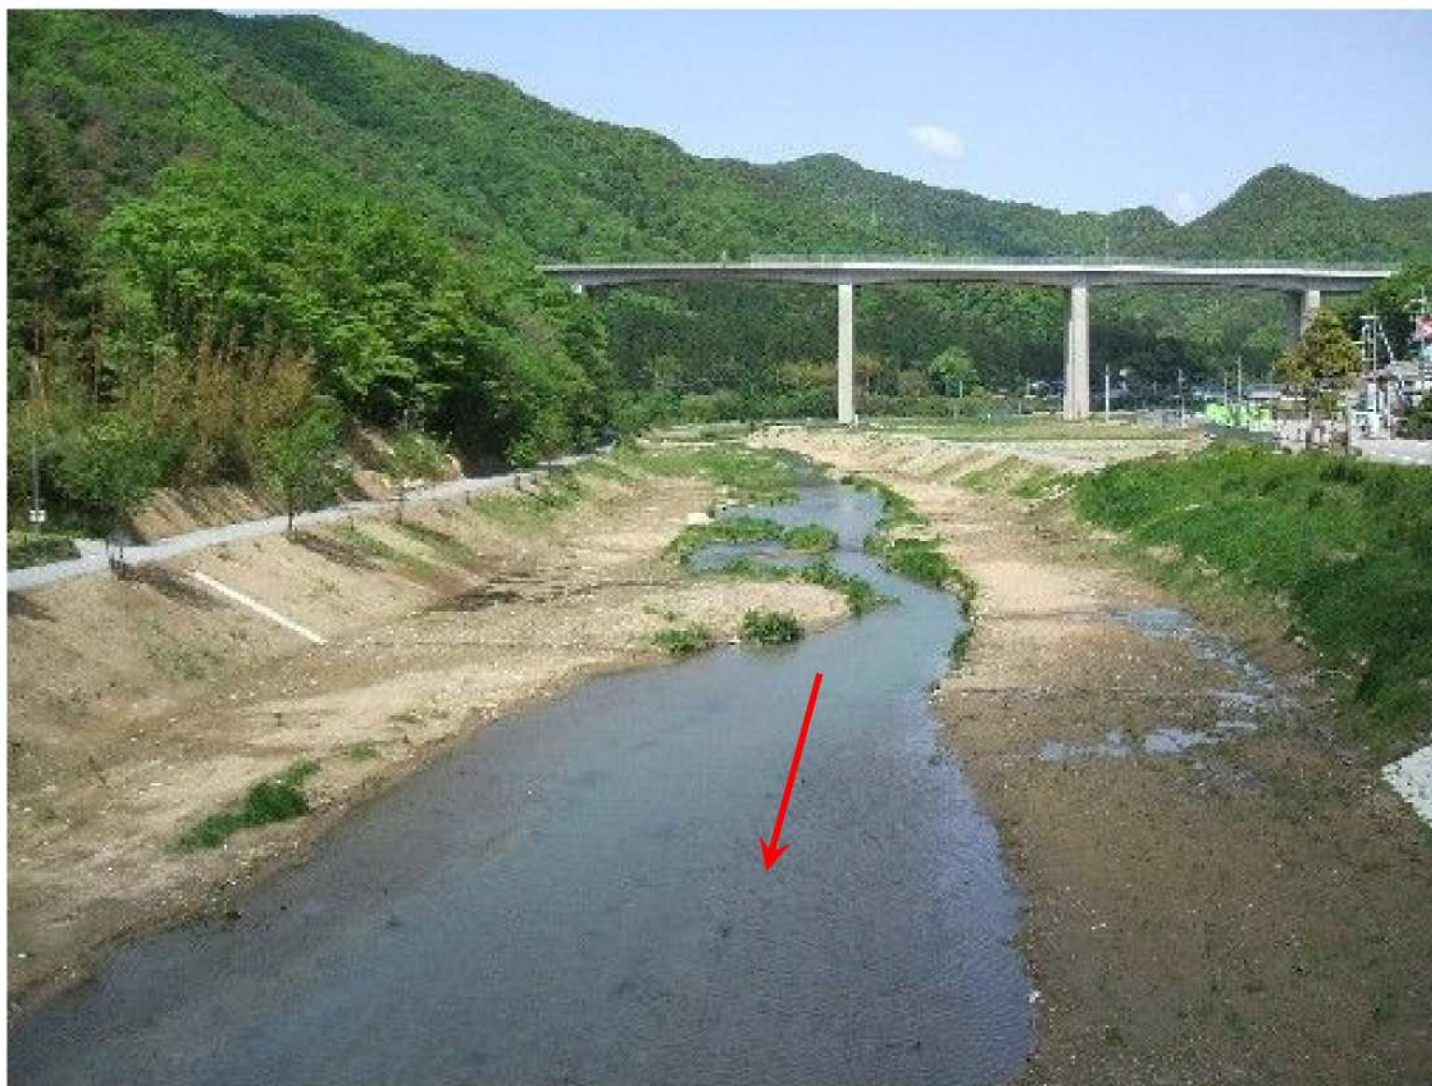
オギ原の再生(施工後写真①)

平成19年5月(施工1ヶ月後)

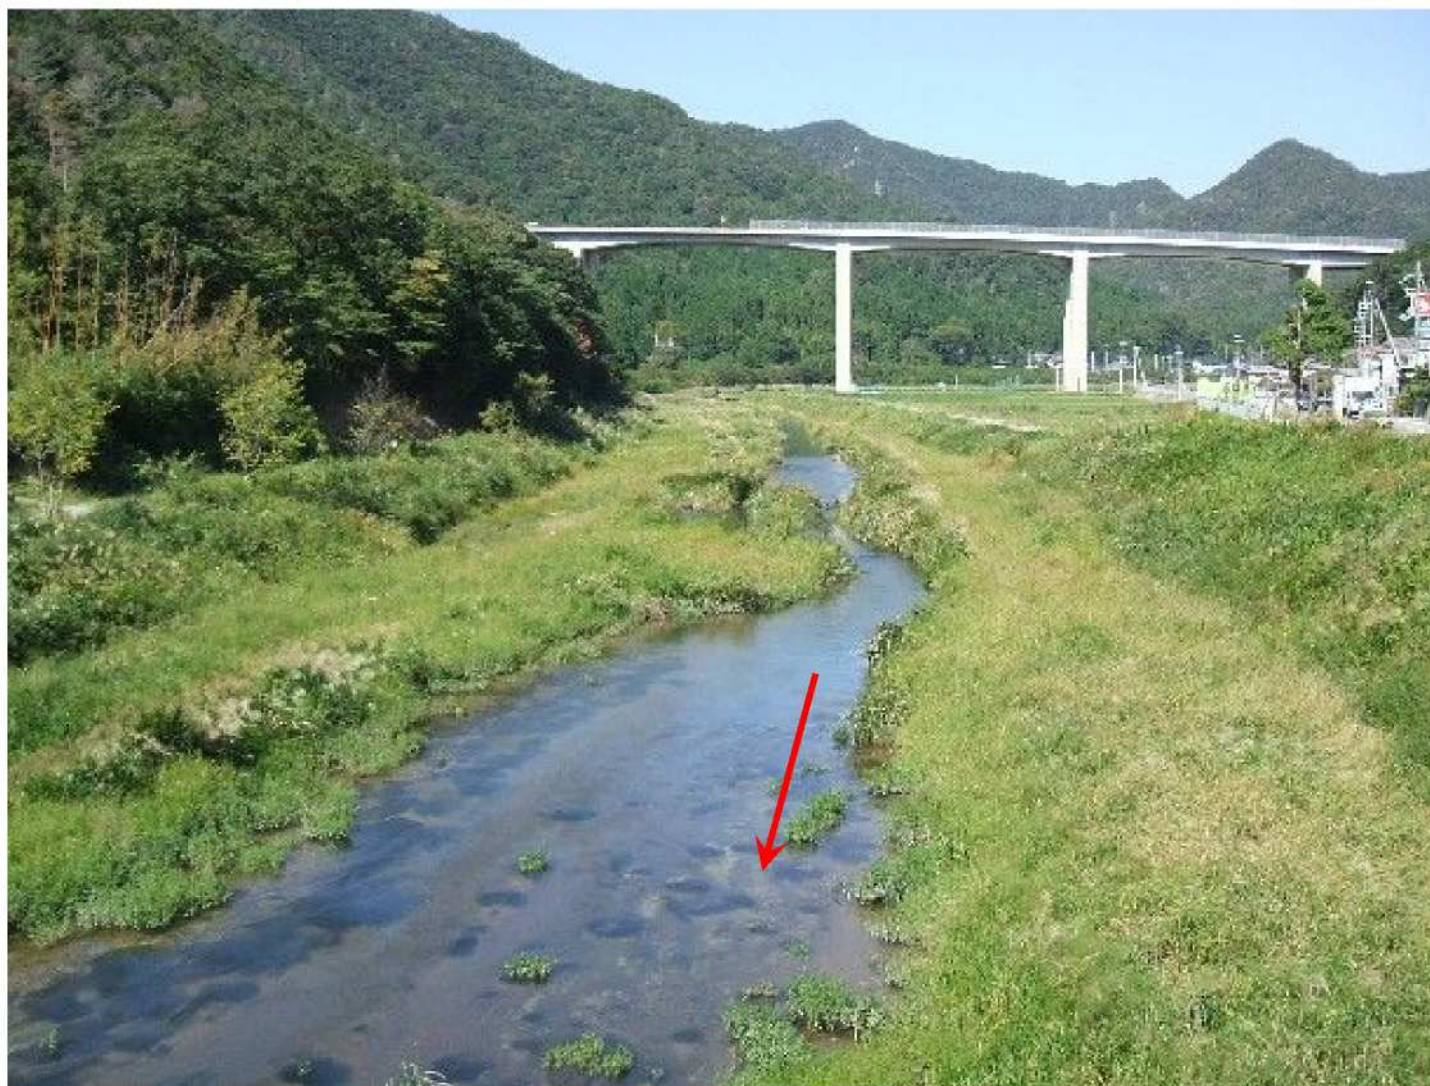
オギ原の再生(施工後写真②)

平成19年10月(施工6ヶ月後)

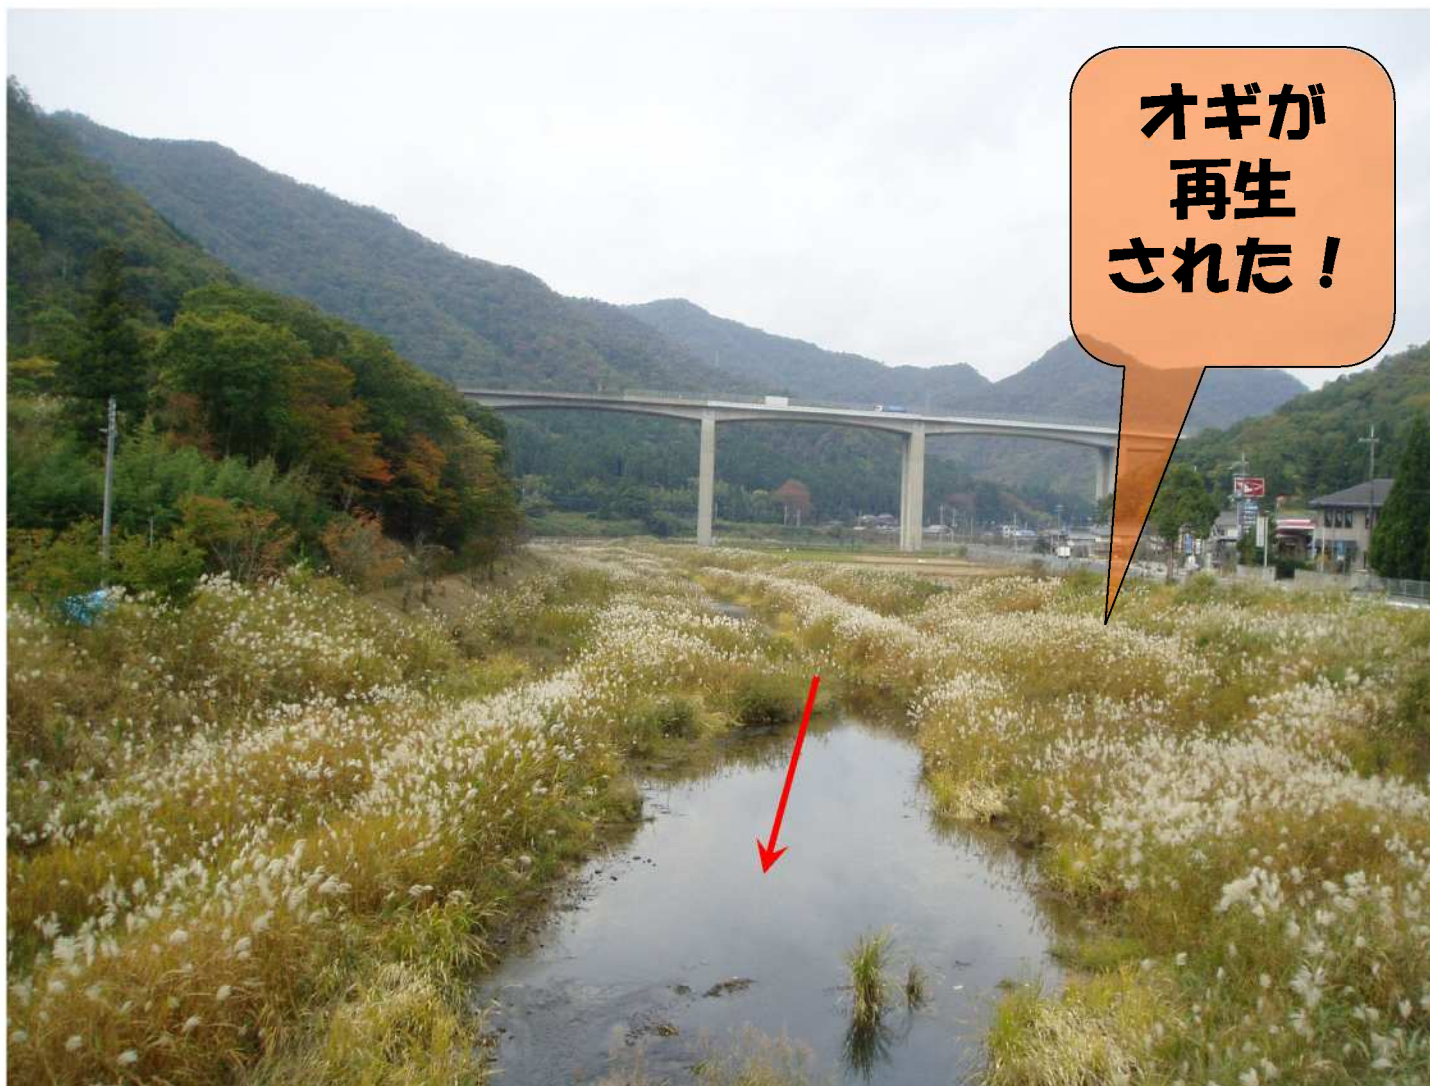
オギ原の再生(施工後写真③)

平成21年11月(施工2年6ヶ月後)

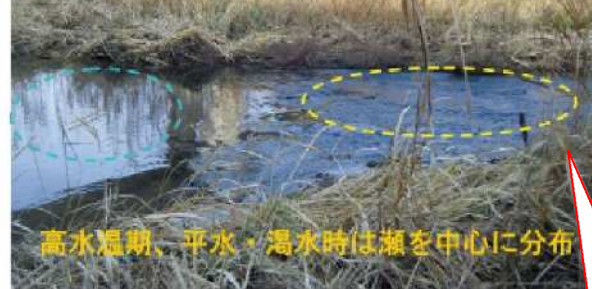
例：定量地点 No. 2

増水時、および低水温期は淵尻から瀬頭にかけて分布
(流れが緩やかであることが絶対条件)

高水温期、平水・渴水時は瀬を中心に分布

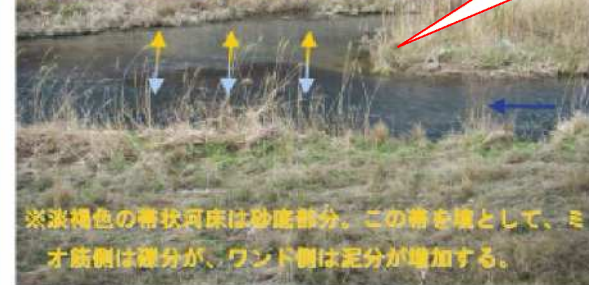
例：定量地点 No. 10

増水時、および低水温期はワンド寄りに分布
高水温期、渴水時はミオ筋にも進出

※淡褐色の帯状河床は砂底部分。この帯を境として、ミオ筋側は礫分が、ワンド側は泥分が増加する。

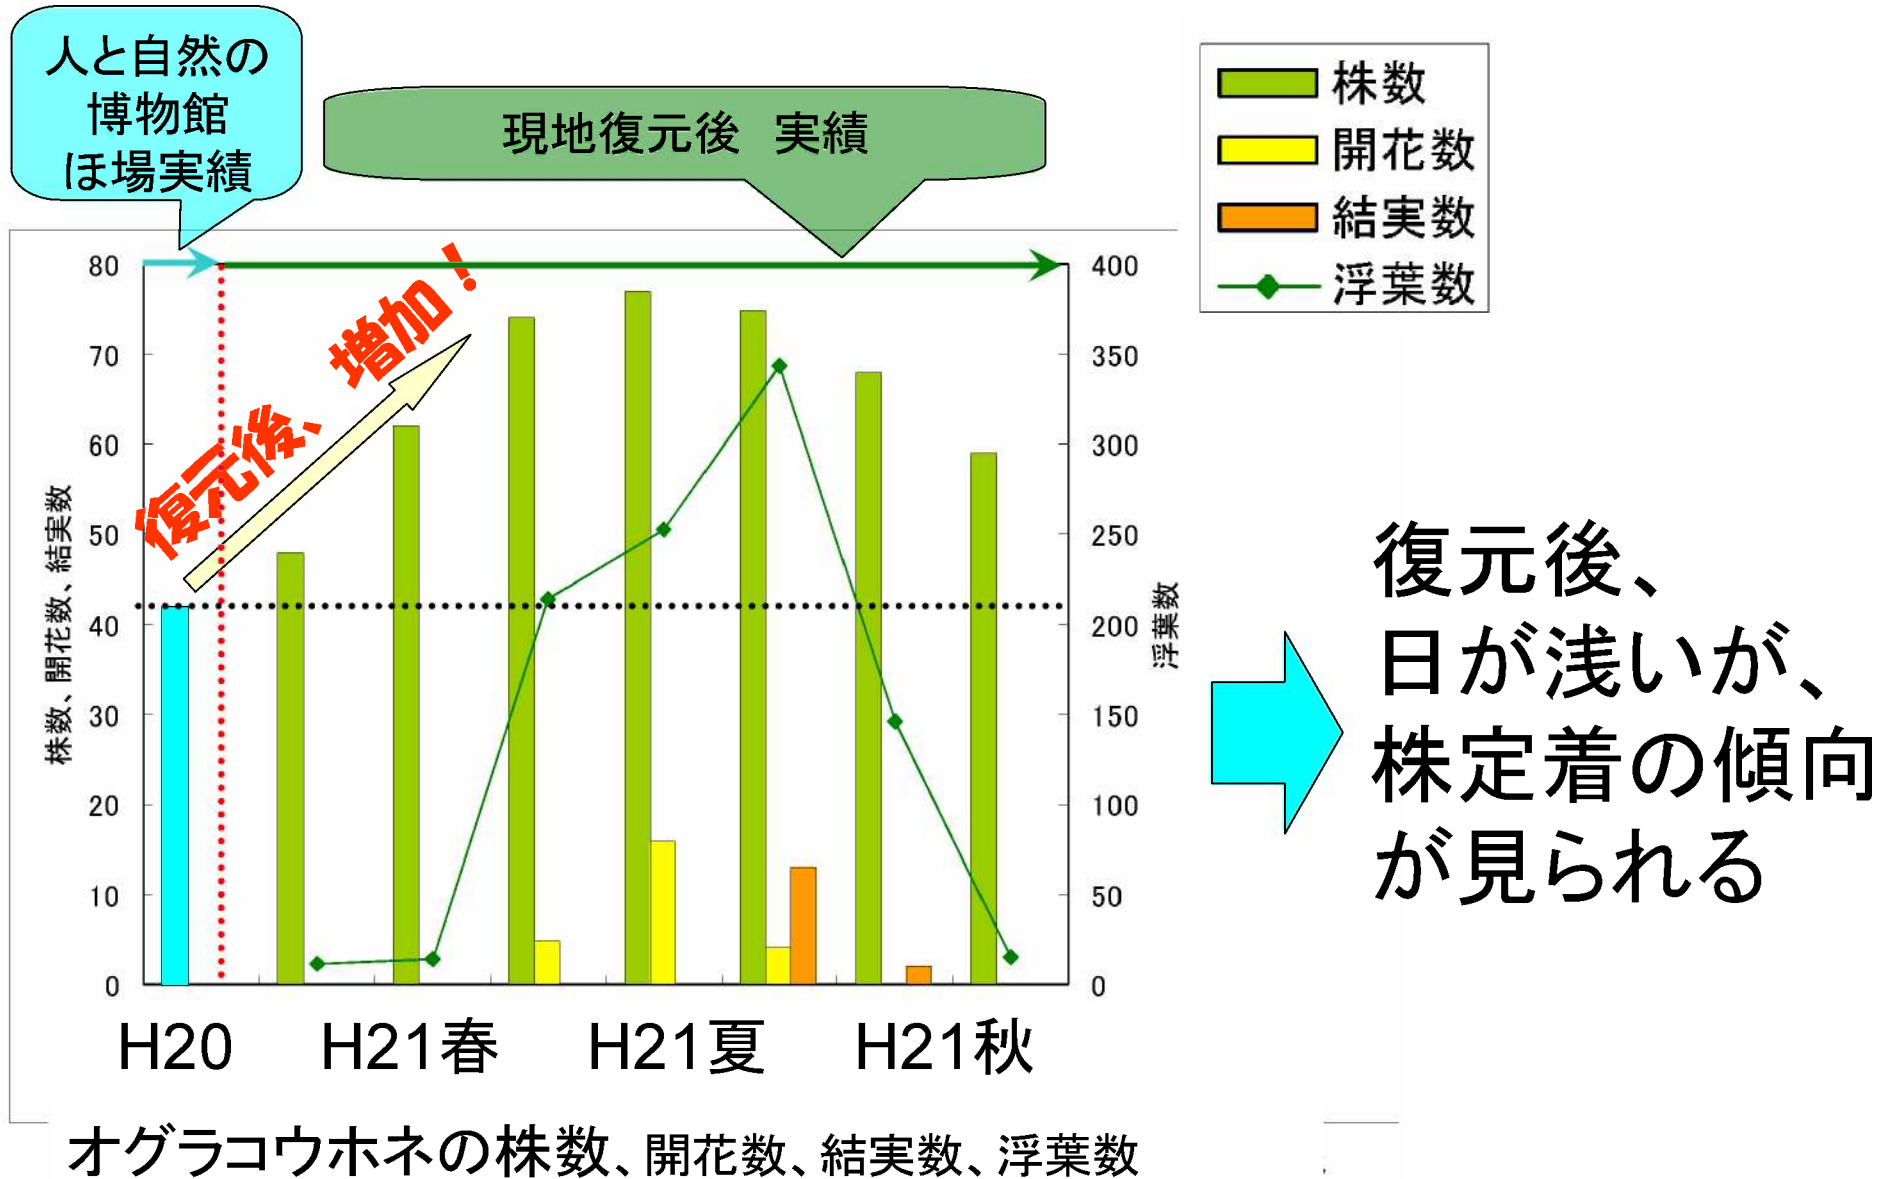
オグラコウホネの仮移植・復元・モニタリングの結果

復元したオグラコウホネは、モニタリング調査を実施
