魚道の整備（チョットした工夫で）

福井県 嶺南振興局小浜土木事務所
主事 矢田部 晋

遠敷川の魚道改修

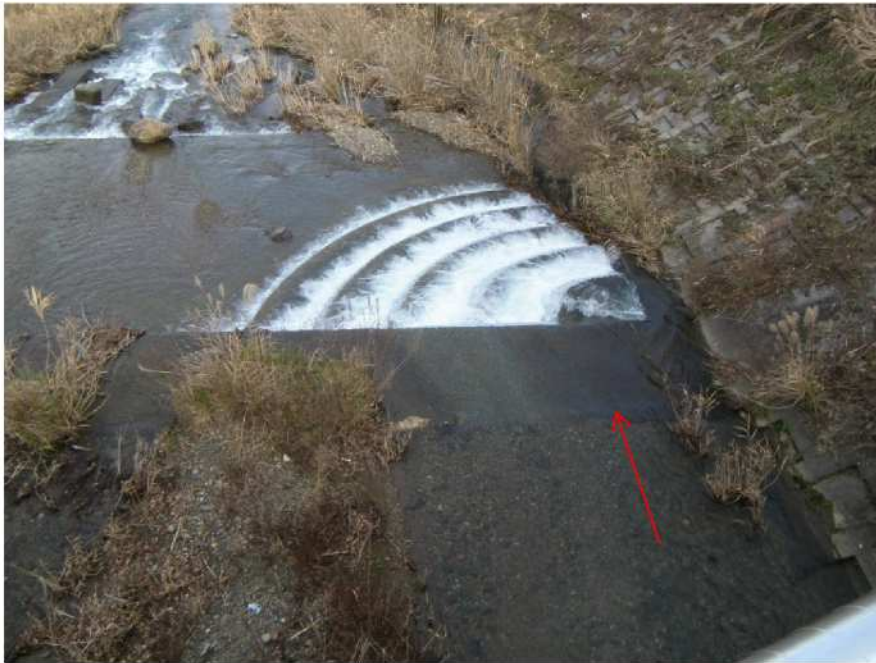
上流から望む

①剥離流が生じている

- ➡ ・魚は泳ぐことができず、ジャンプして遡上する
- ・鳥類に捕食させる危険性が高い

②渇水期の魚道の水位低下

- ➡ ・魚の遡上が不可能
- ・隔壁を超える水が減少・分散し、魚が魚道入口を発見できなくなる。

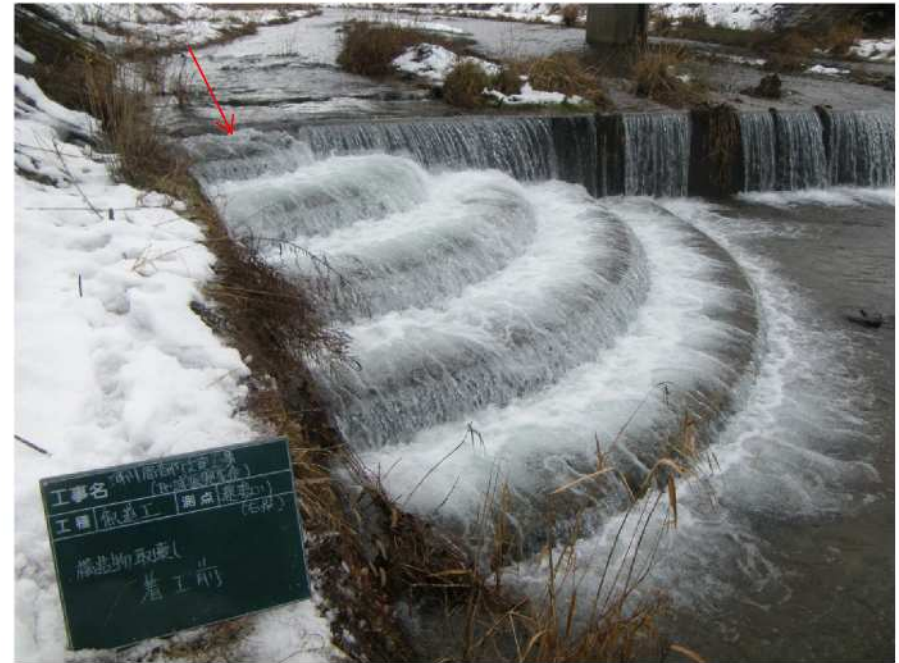
下流から望む

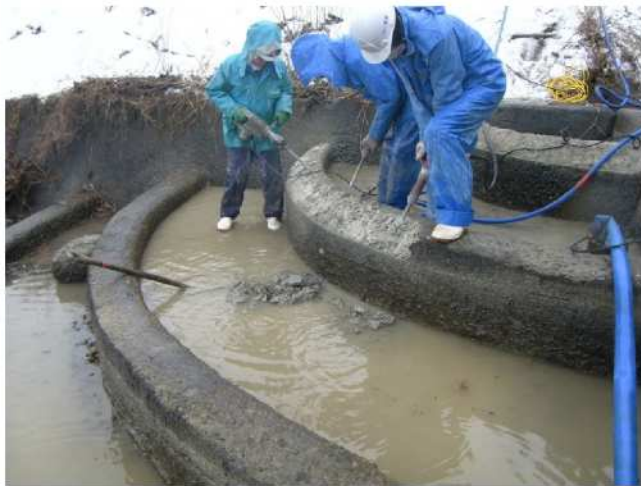
はつり(角取り)作業

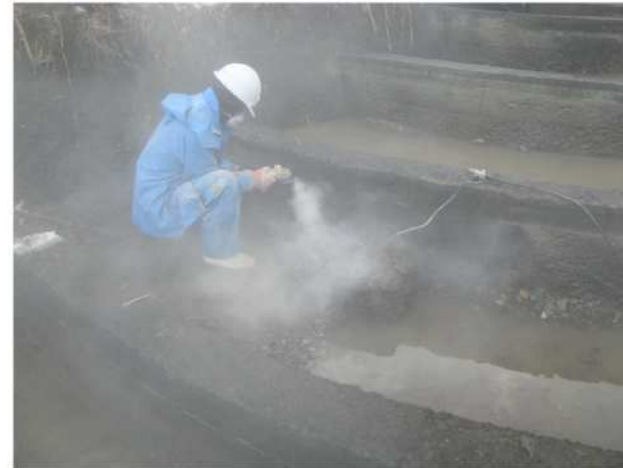
研磨作業

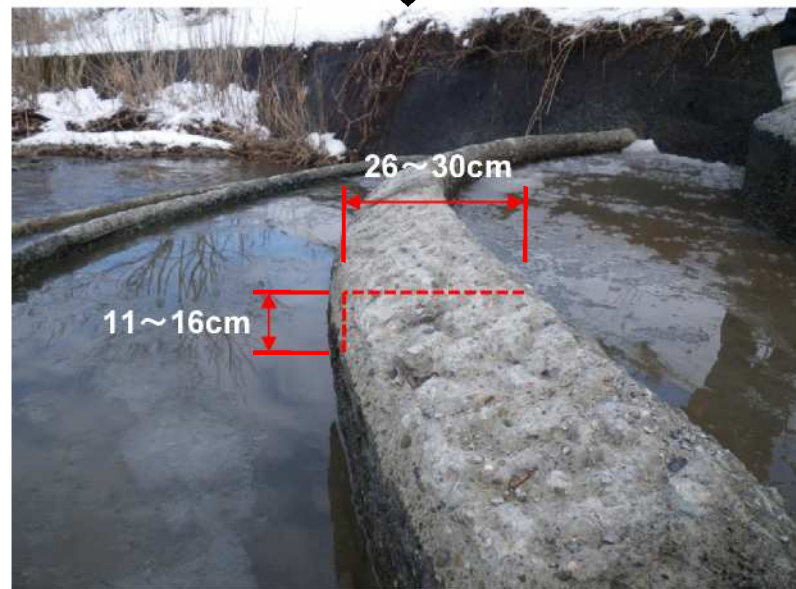
施工後

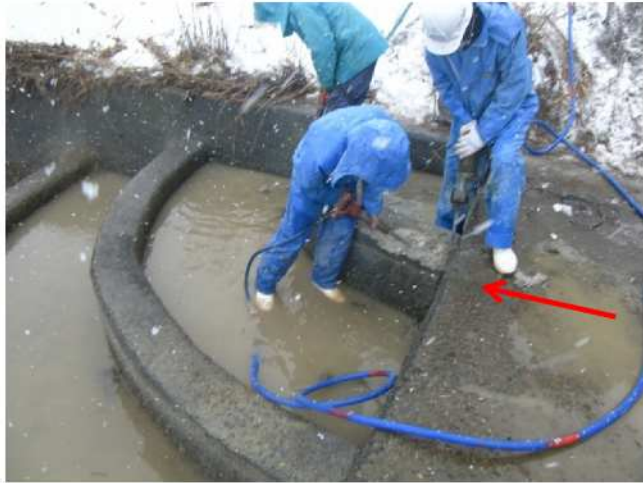
はつり(隔壁両端)作業

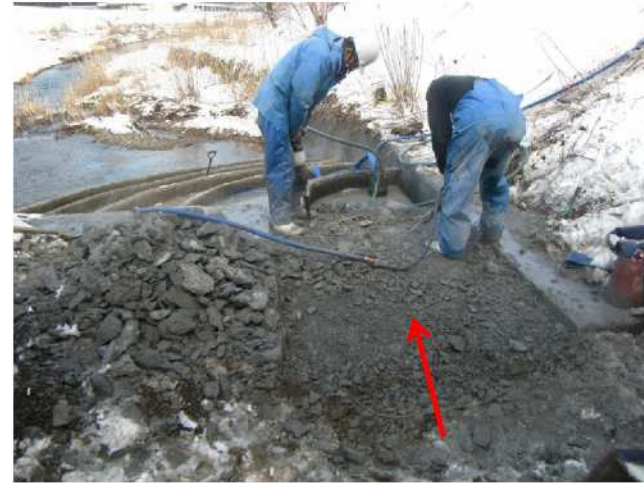
はつり(魚道出口)作業

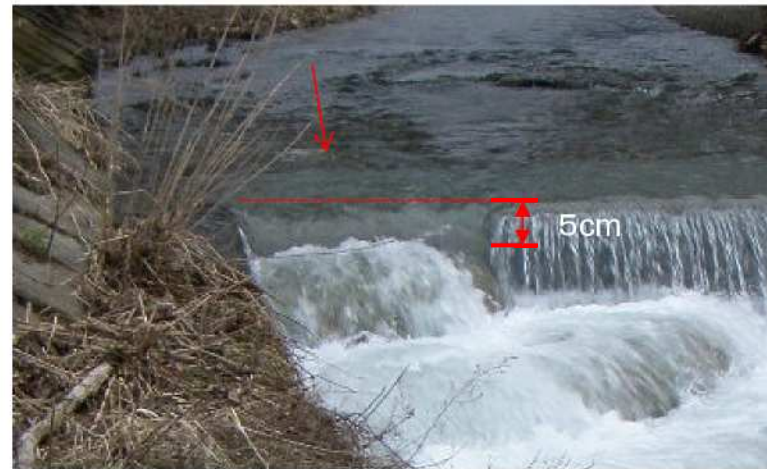
施工後

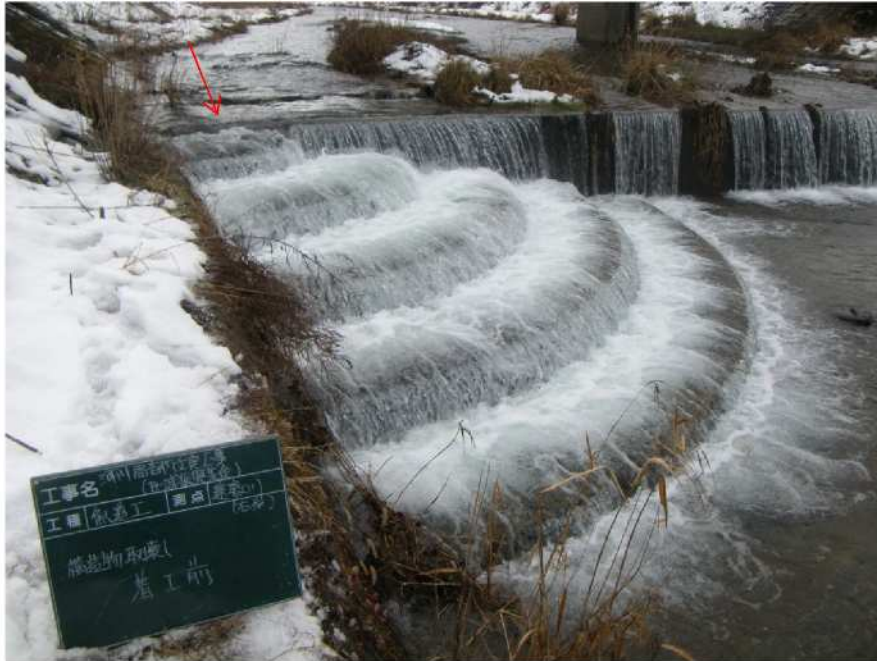
改修前

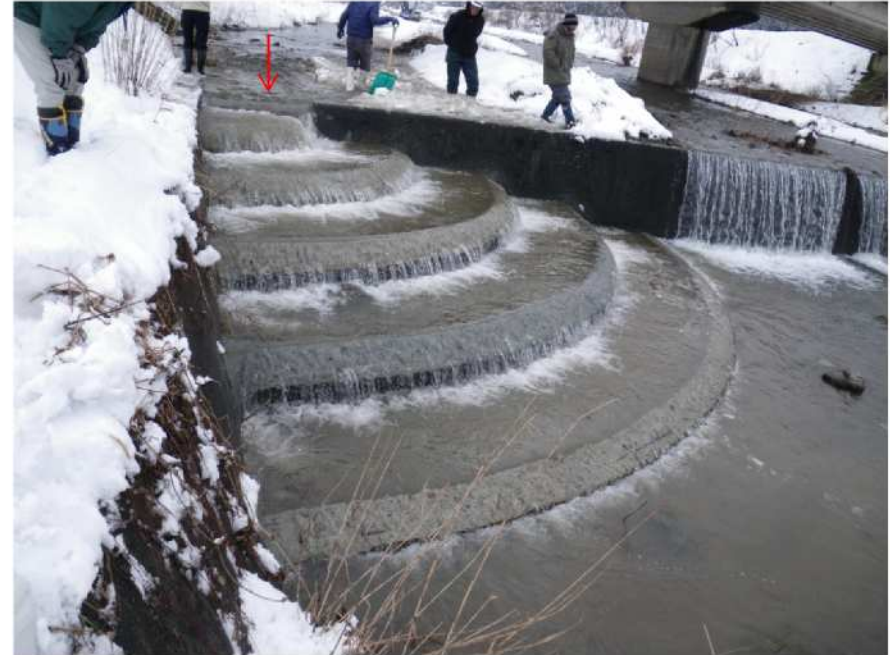
改修後

- ・魚道出口と隔壁を切欠いたことで、渇水時でも魚道内に水が流れる遡上経路を造成できた。
- ・剥離流を低減することができた
- ・低コストで改修できた(約30万円)
- ・鮎の遡上が目視で確認された(H23年6月)
