(二) 住吉川の魚道設置

における取り組み

兵庫県神戸県民局 神戸土木事務所

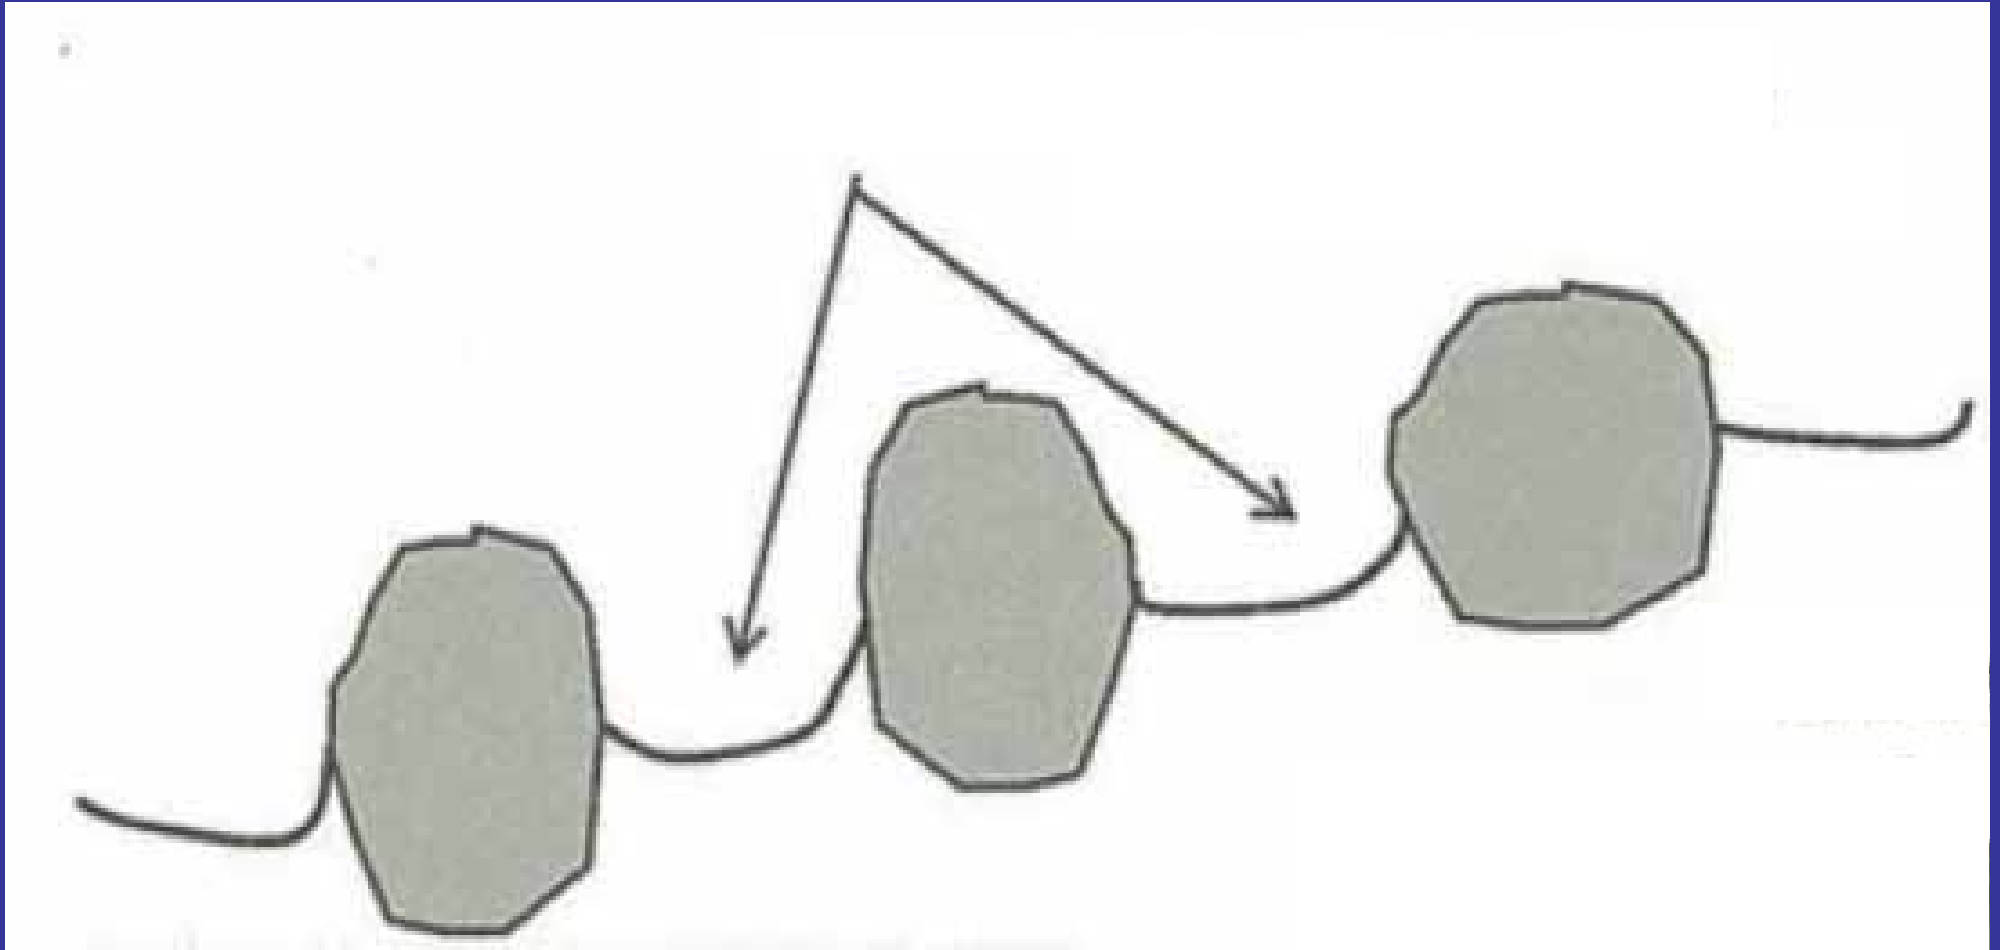
石の間にくぼみを付ける

魚の休み場にもなる

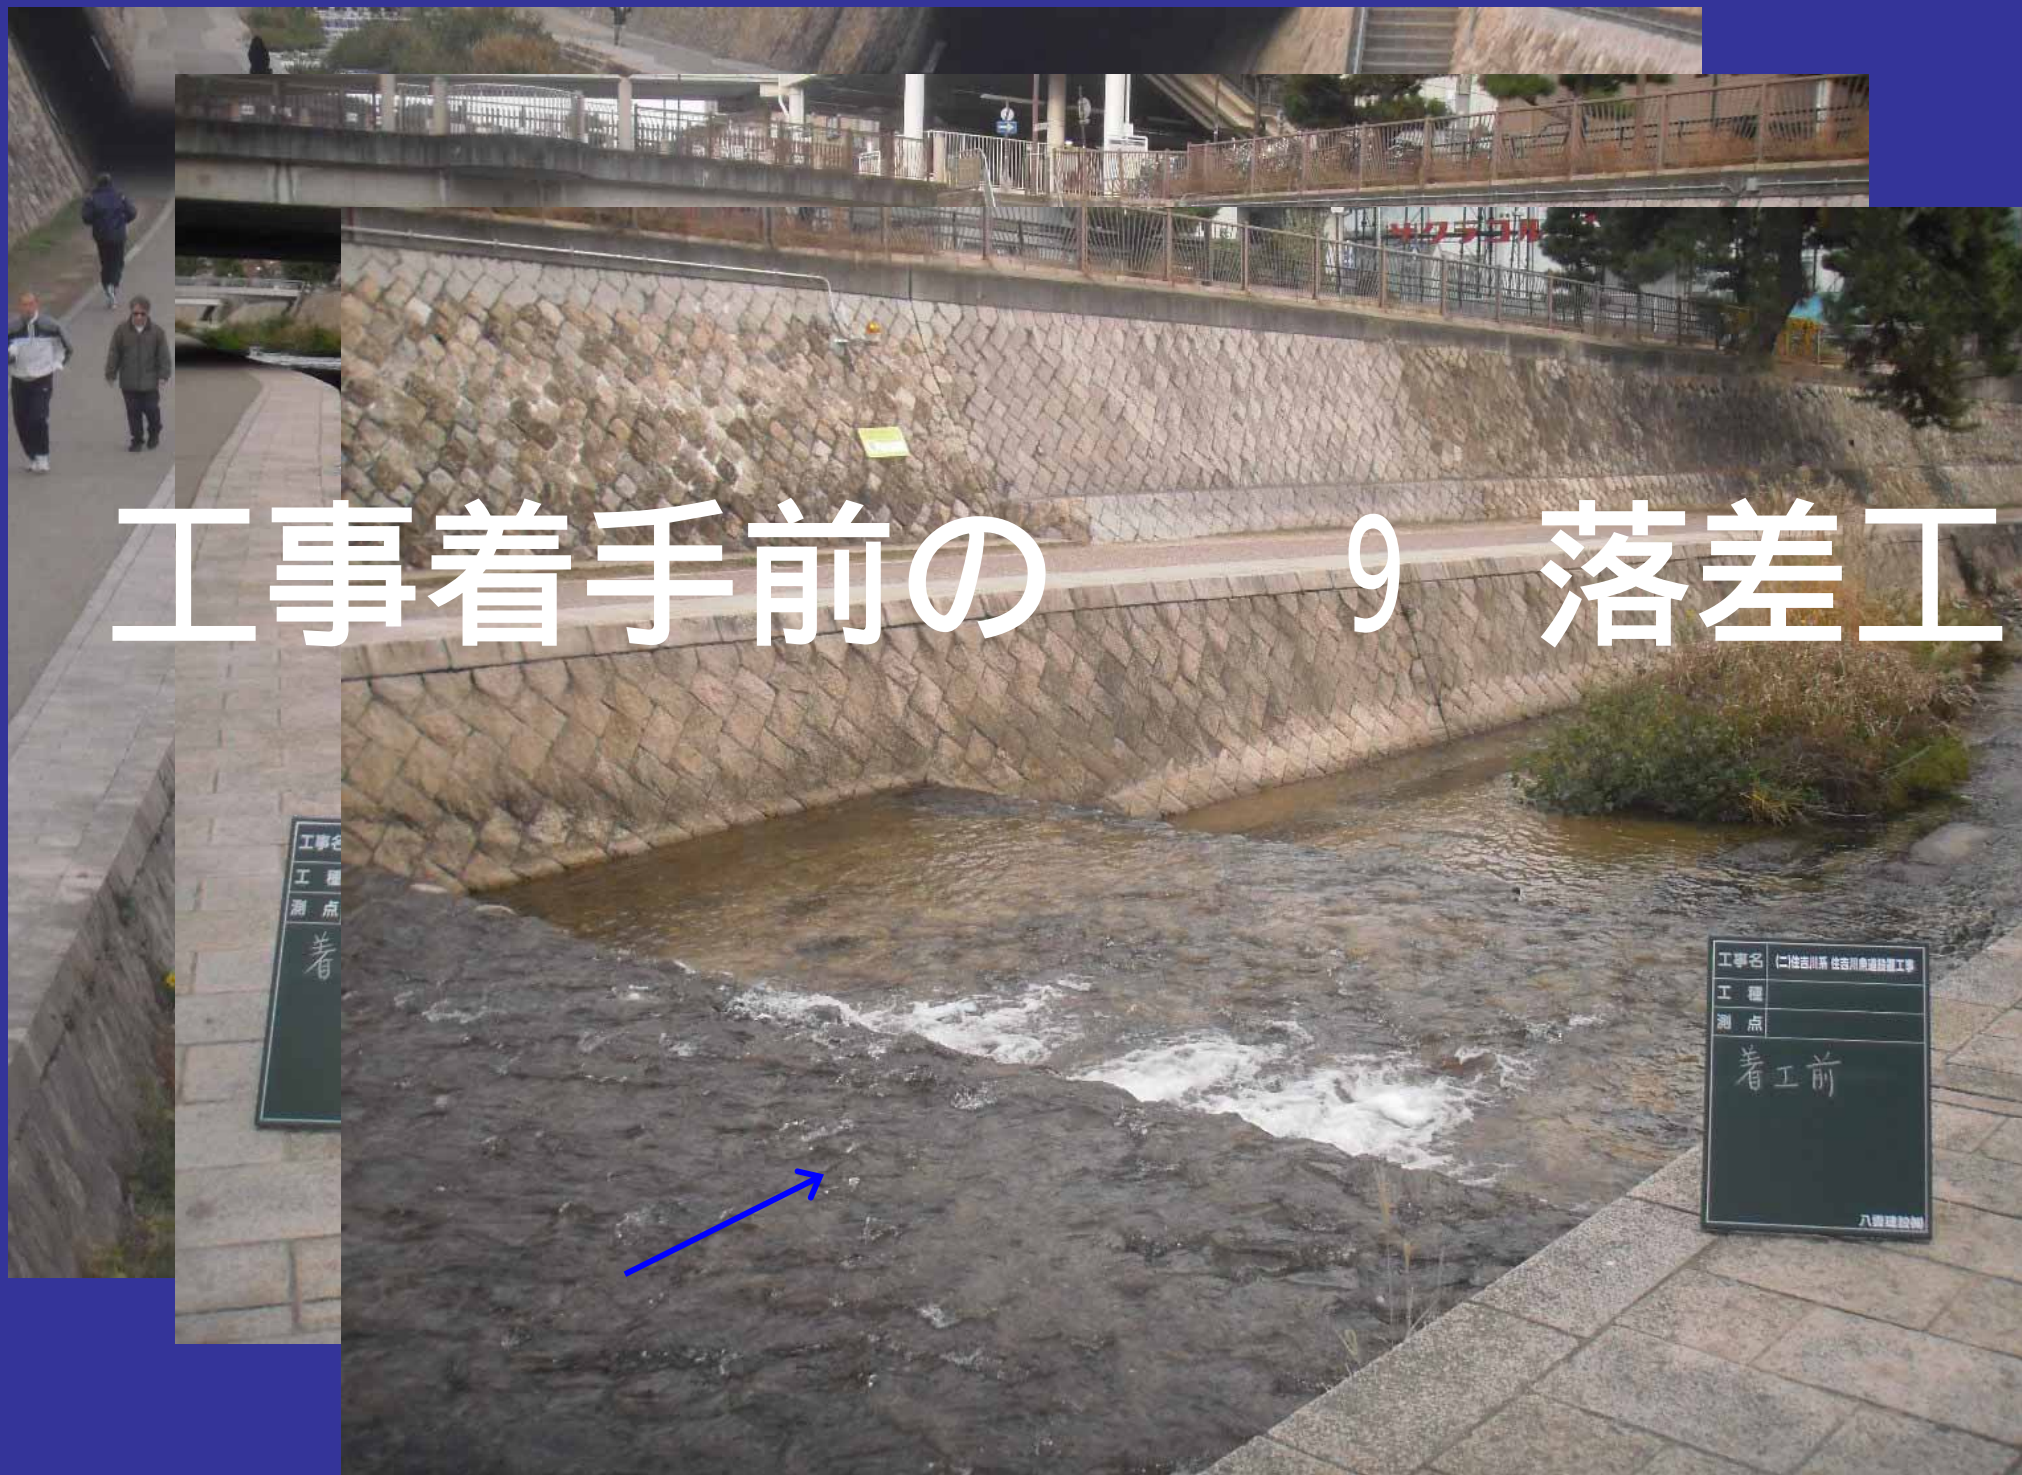
工事着手前の 9 落差工

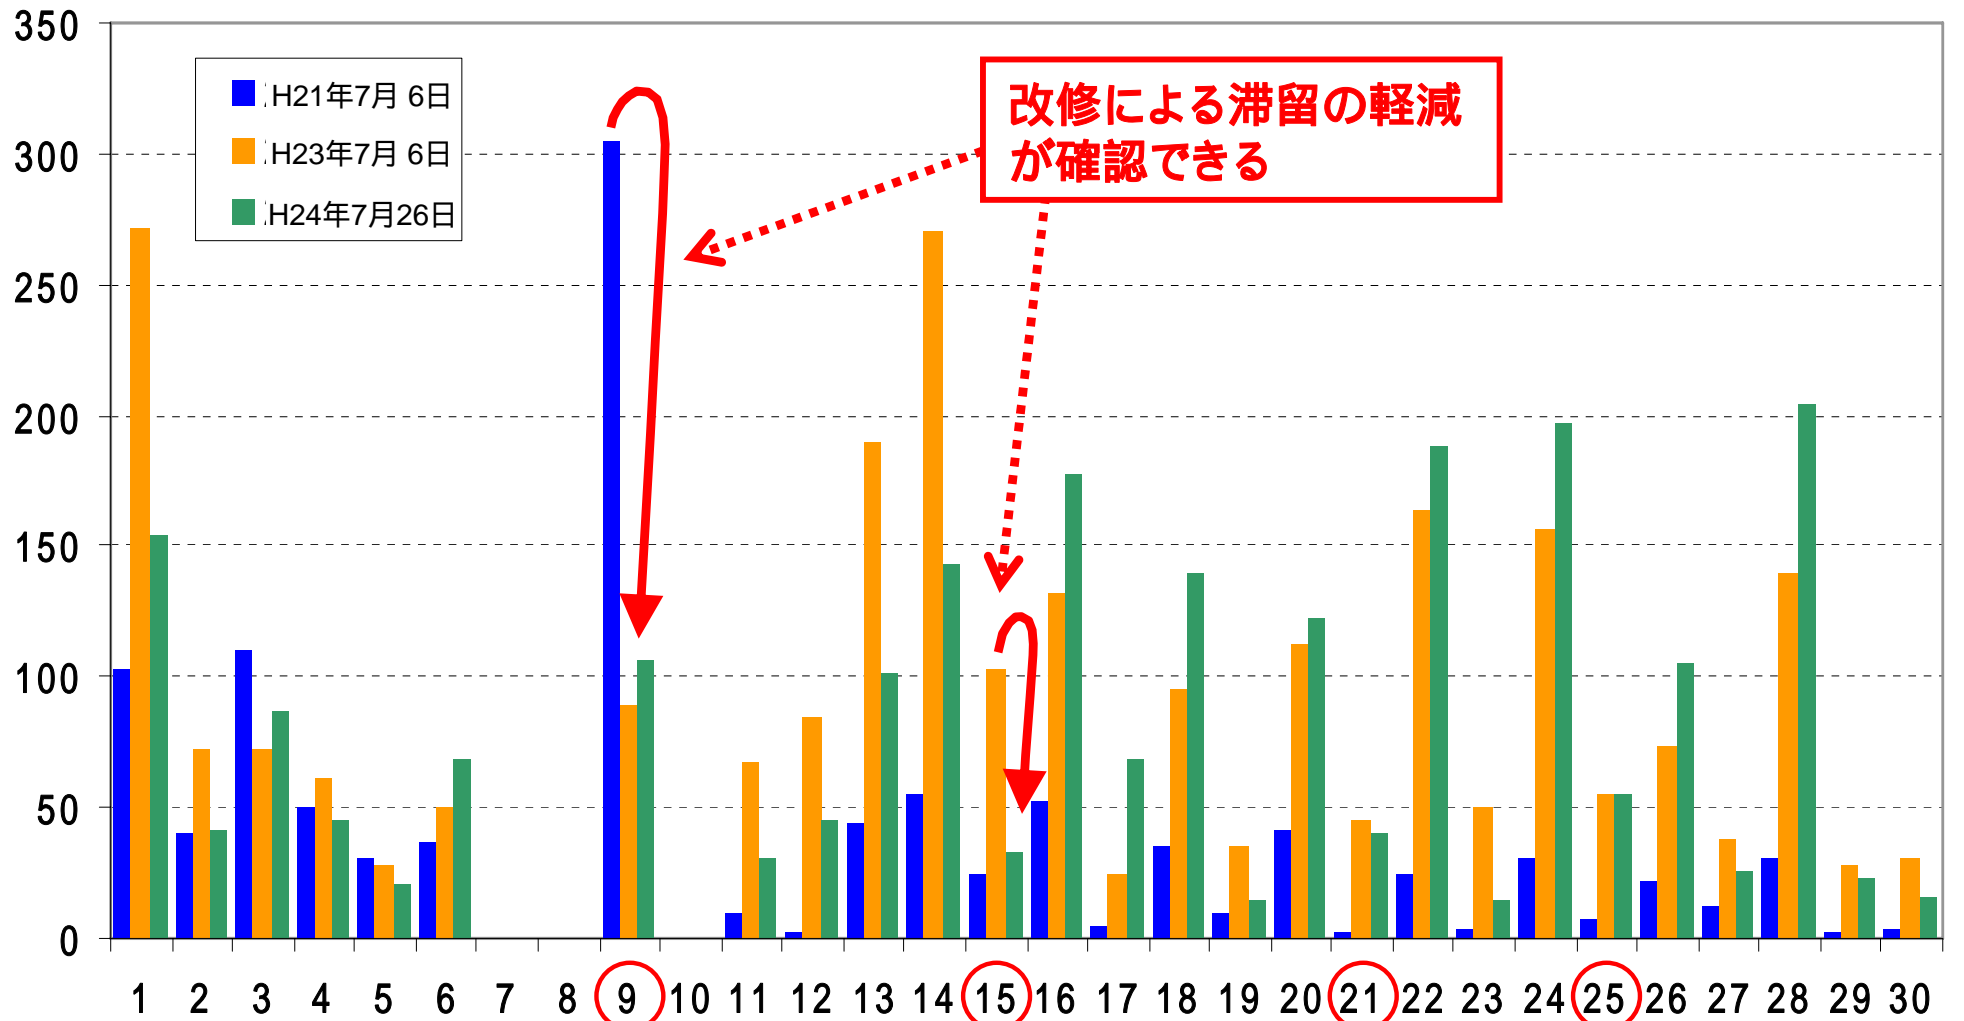
魚道工事 前後のアユの生息尾数の比較

アユの生息尾数

改修による滞留の軽減が確認できる

H22年度末に魚道完成

H23年度末に魚道完成
