より良いヨシ帯再生を目指した工事施工時の  
取り組みについて  
【野洲川河口部ヨシ帯再生工事を例として】

国土交通省 近畿地方整備局  
琵琶湖河川事務所  
平成24年11月6日

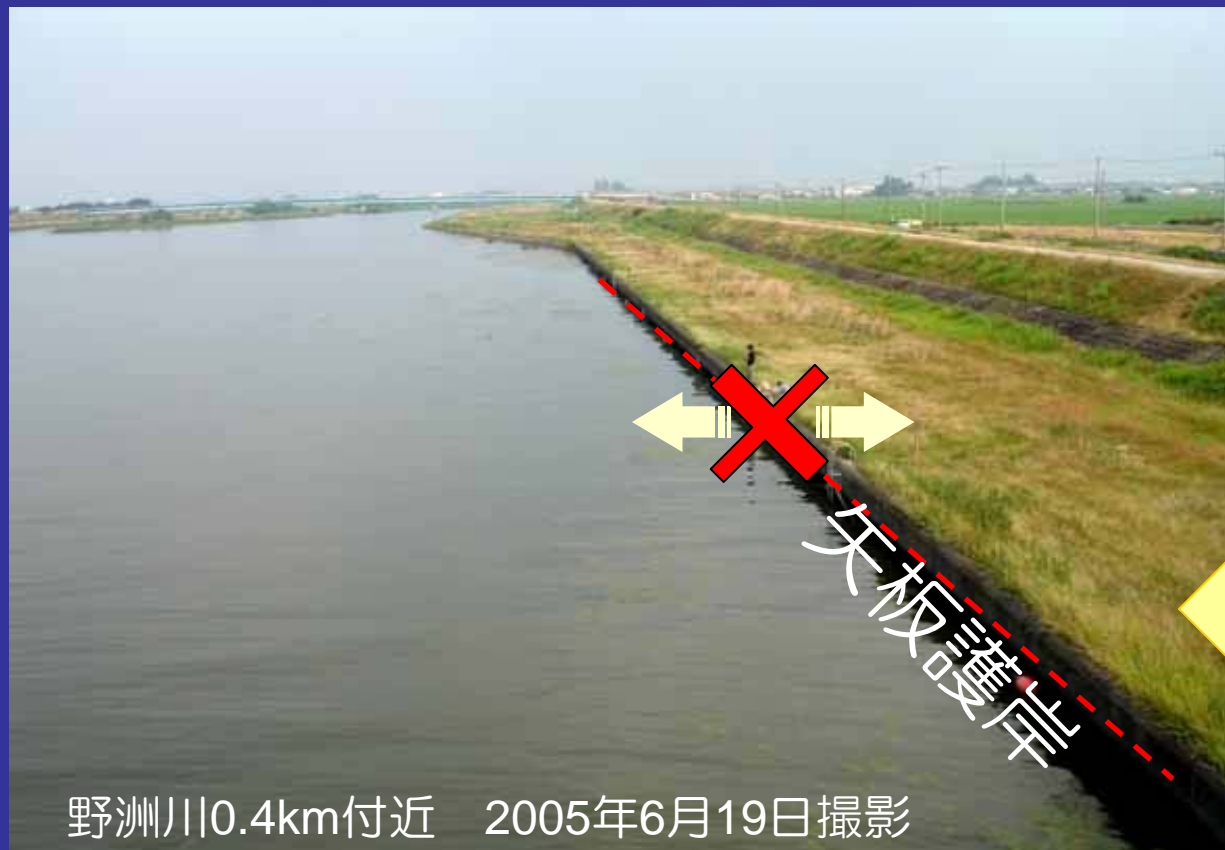
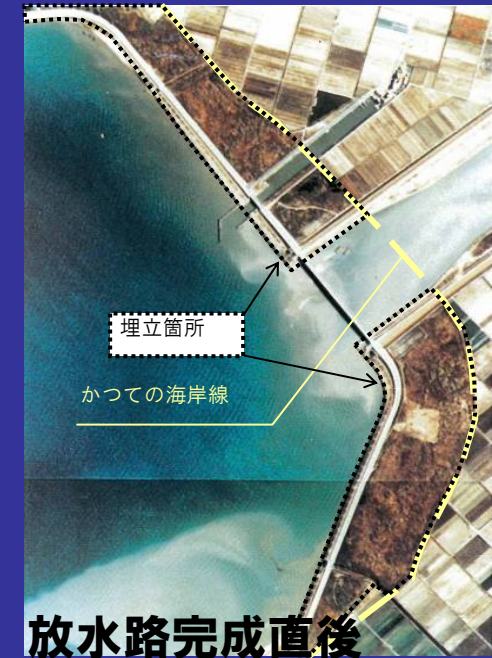
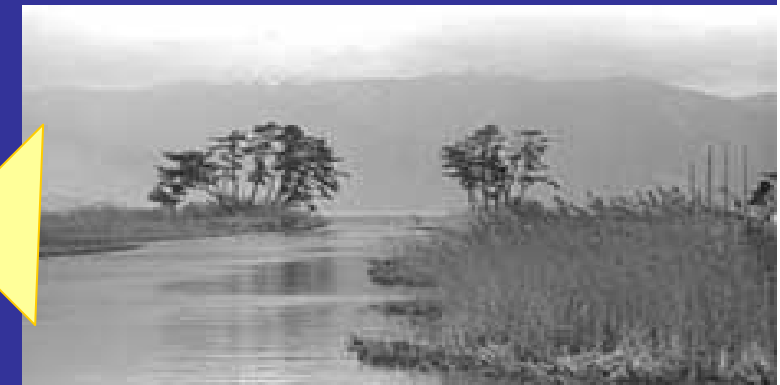
◆ 構造物により陸域⇔水際⇔  
水域の横断方向の連続性が分断

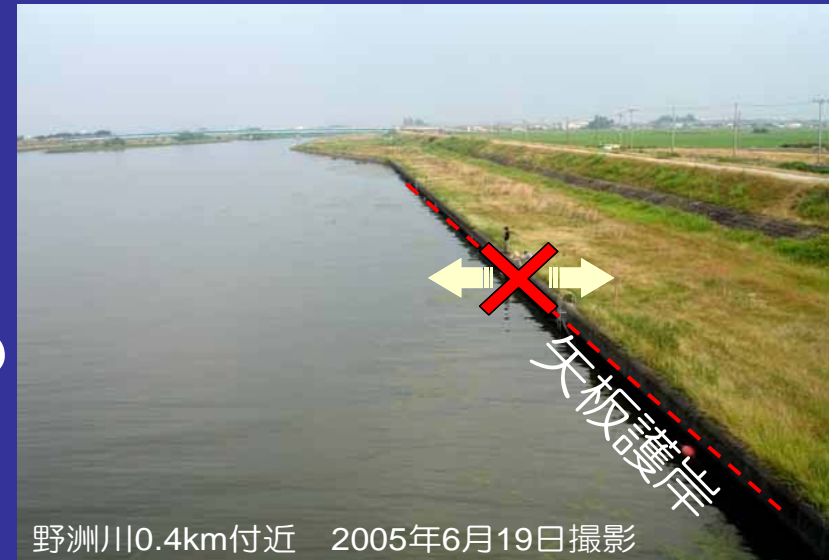
- ◆昔の河口部はヨシ帯が存在
- ◆魚類にとって重要な産卵・  
生息の場
- ◆ヨシ帯は消失。矢板護岸となっ  
ており、水域と陸域を分断

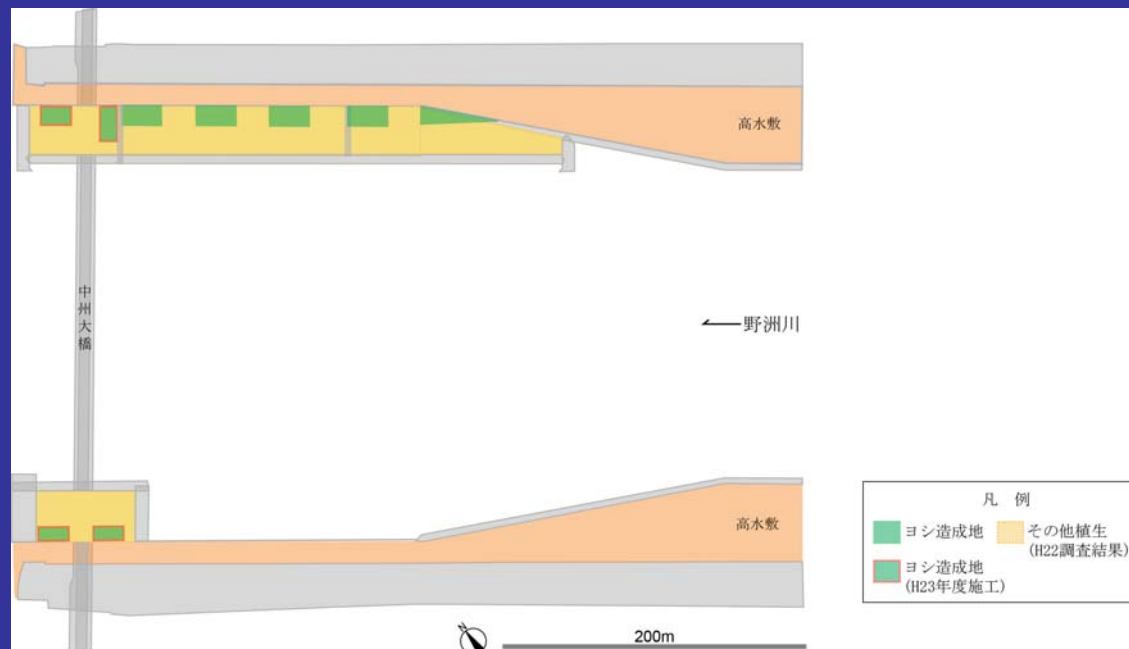
ヨシ帯再生箇所において将来のヨシの繁茂を見据えて図のようにヨシの植栽を行っている。

ヨシ帯再生箇所においてヨシを基盤整備箇所全面に植栽するとヨシが帯が画一的になるとともに水際が直線的になり生物の多様性が生まれにくい。

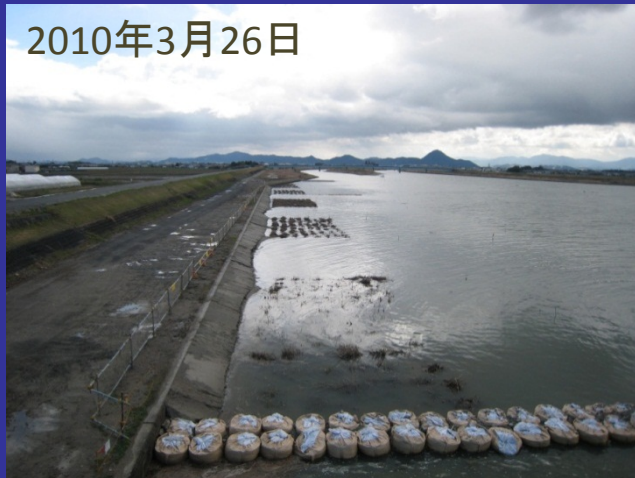
2010年3月26日

ヨシを植えた直後

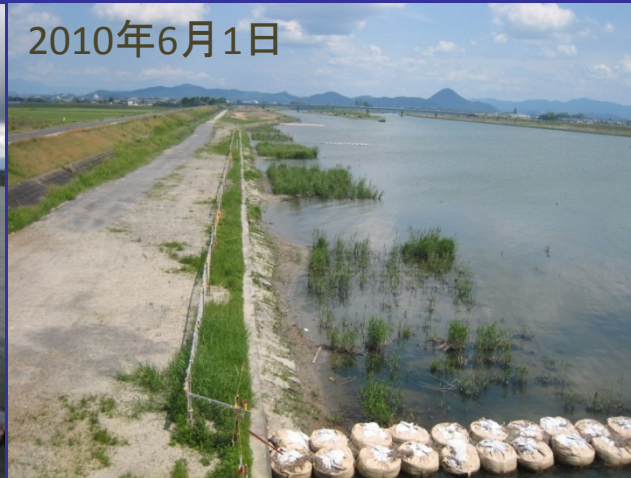
2010年6月1日

3ヶ月後

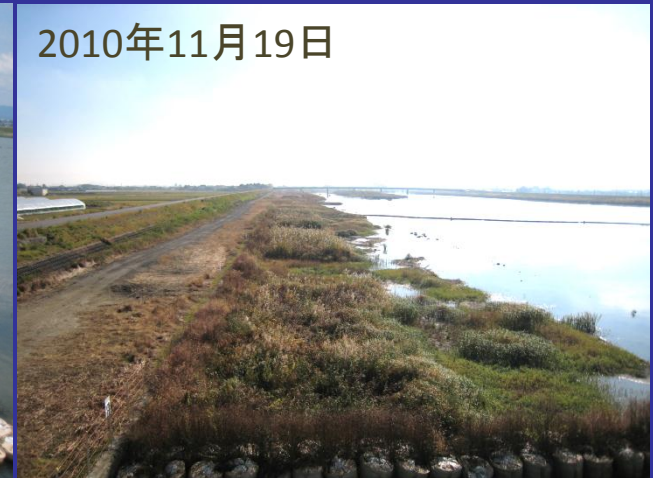
2010年11月19日

8ヶ月後

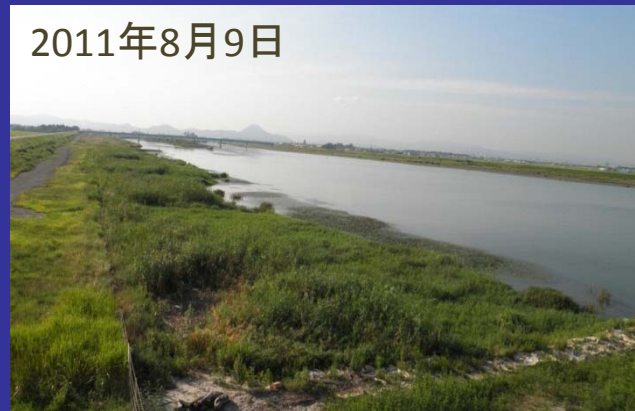
2011年8月9日

17ヶ月後

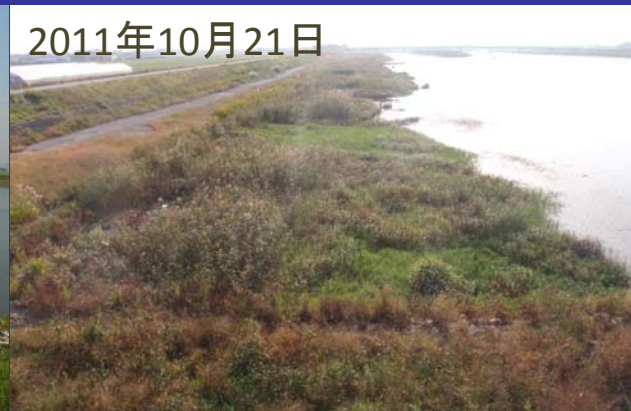
2011年10月21日

20ヶ月後

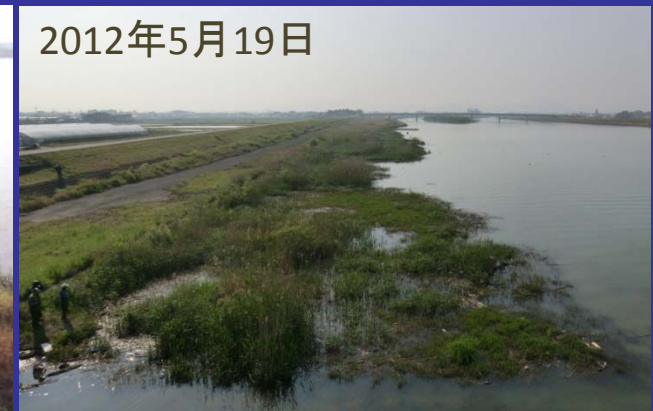
2012年5月19日

26ヶ月後
