出石川加陽地区大規模湿地の 段階的整備について

～ 地域と連携した湿地再生～

豊岡河川国道事務所 調査第一課

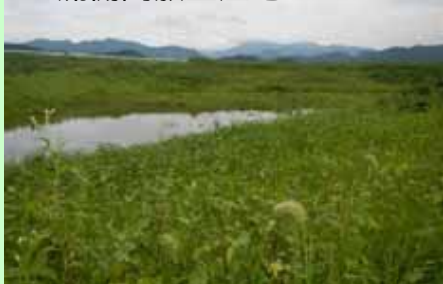
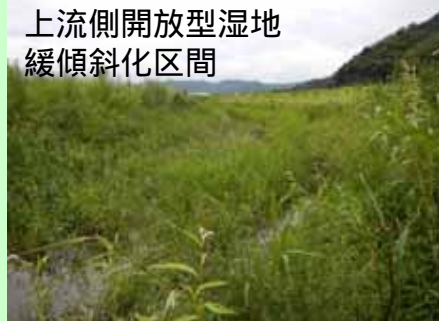
上流側開放型湿地
緩傾斜化区間

緩傾斜化：

一部水域にホザキノフサモ、水際にヤナギタデなど見られたが、他の区間はオオアレチノギク等の外来植物が優先

×緩傾斜化しても、水際以外良好な植生は形成されない

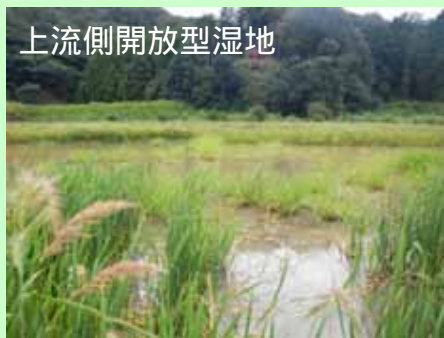
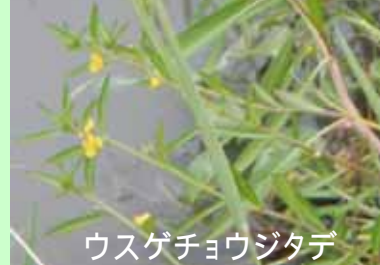
上流側開放型湿地

表土を用いた閉鎖型湿地の水際：

貴重種のウスゲチョウジタデ、ミクリ、マコモ等の湿地性植物が確認されている

表土を用いた水際は、良好な湿地環境を形成

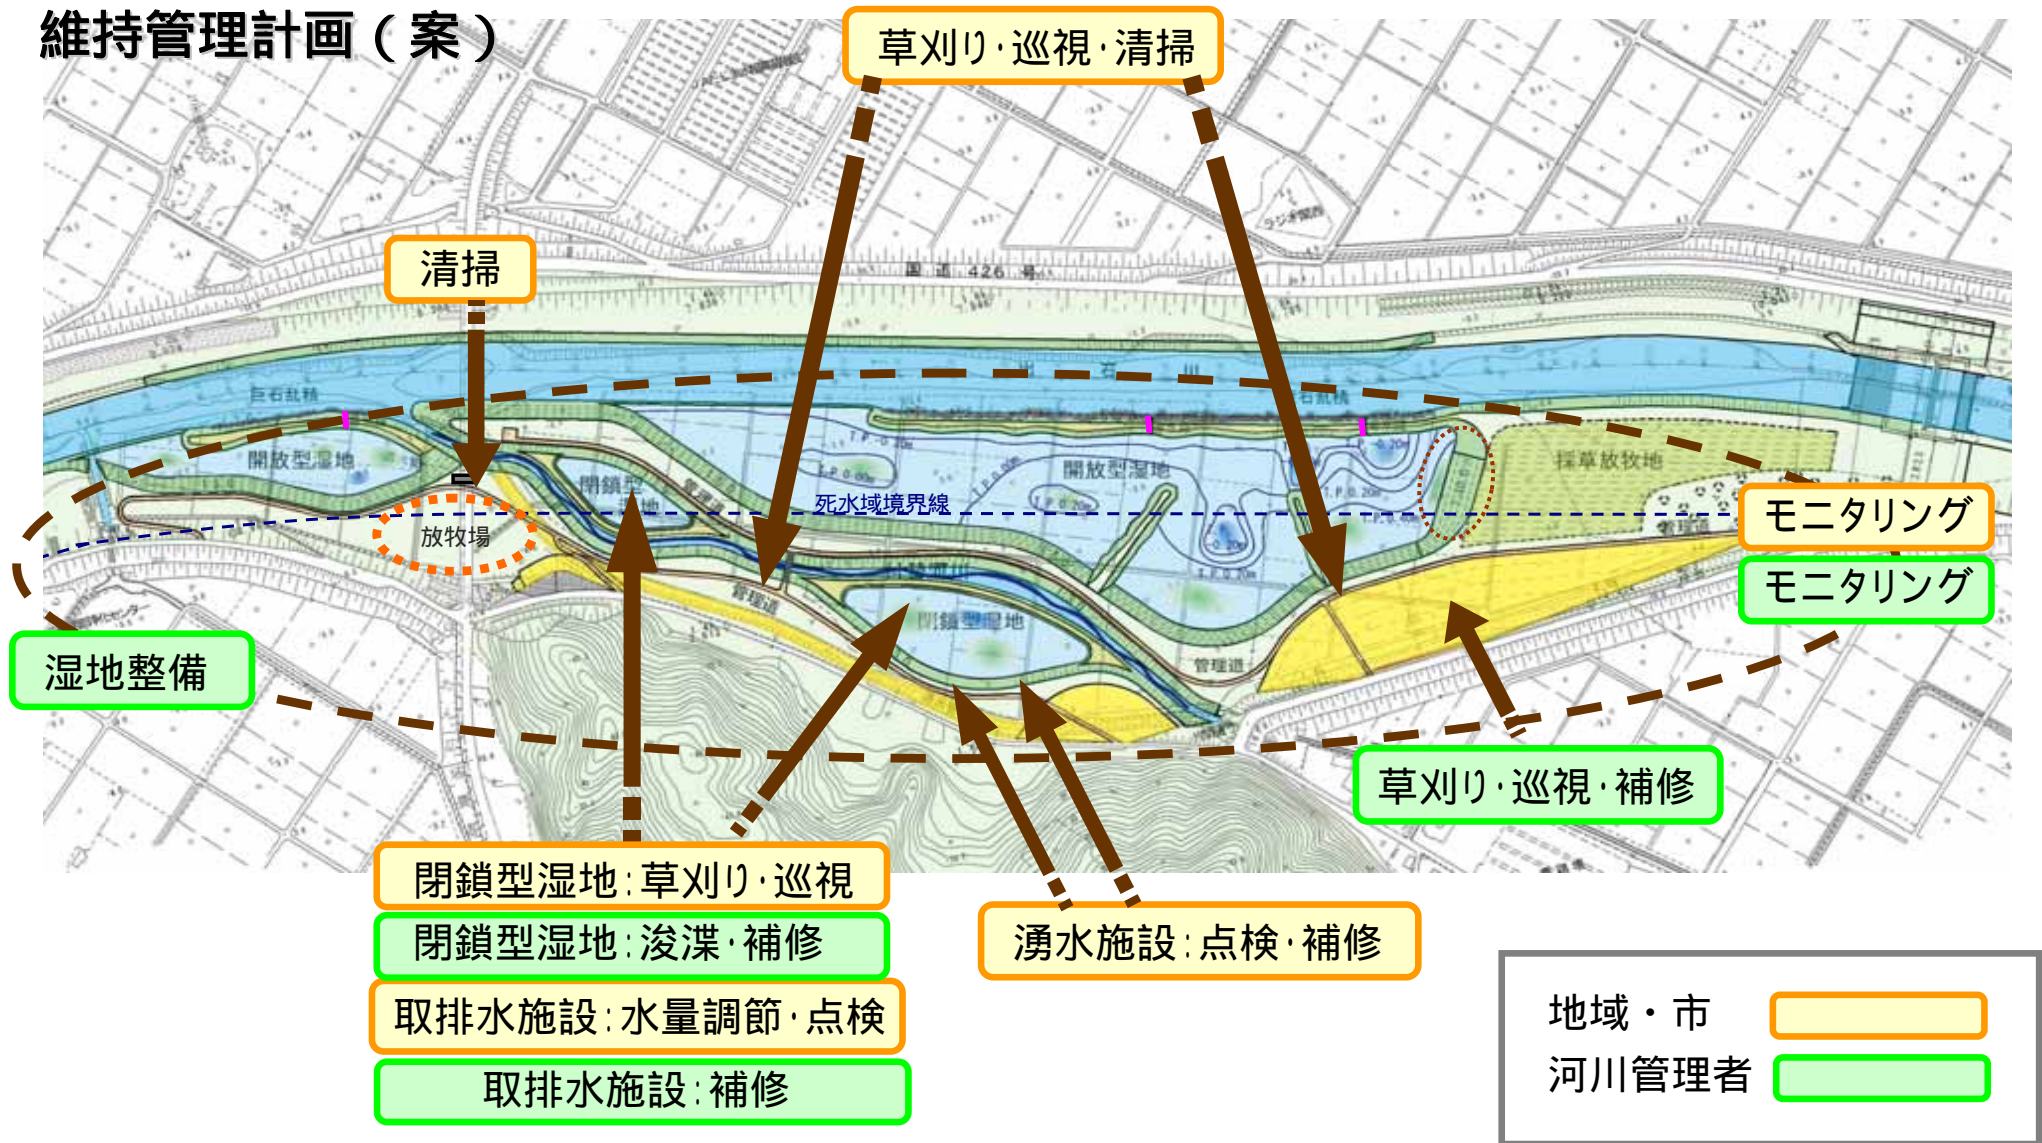
維持管理計画（案）

草刈りの範囲については、モニタリング結果を踏まえ、良好な植生箇所は保全するなど、範囲を設定する。
