タブノキ林伐採事故に学ぶ

滋賀県

流域政策局 河川・港湾室

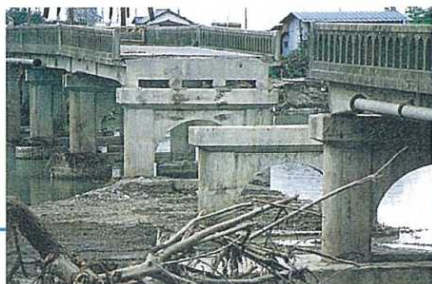
犬上川橋の被災状況
(平成2年9月)

河口部の犬上川橋が流失し、幹線道路が寸断されました。

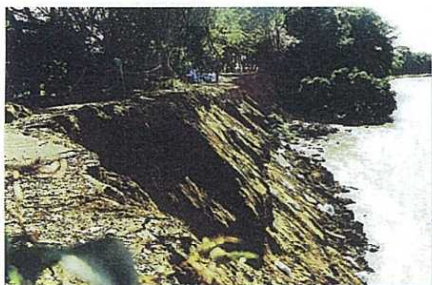
堤防の侵食
(平成6年9月)

犬上川橋の直上流の両岸で洪水により堤防が侵食され、決壊寸前となりました。

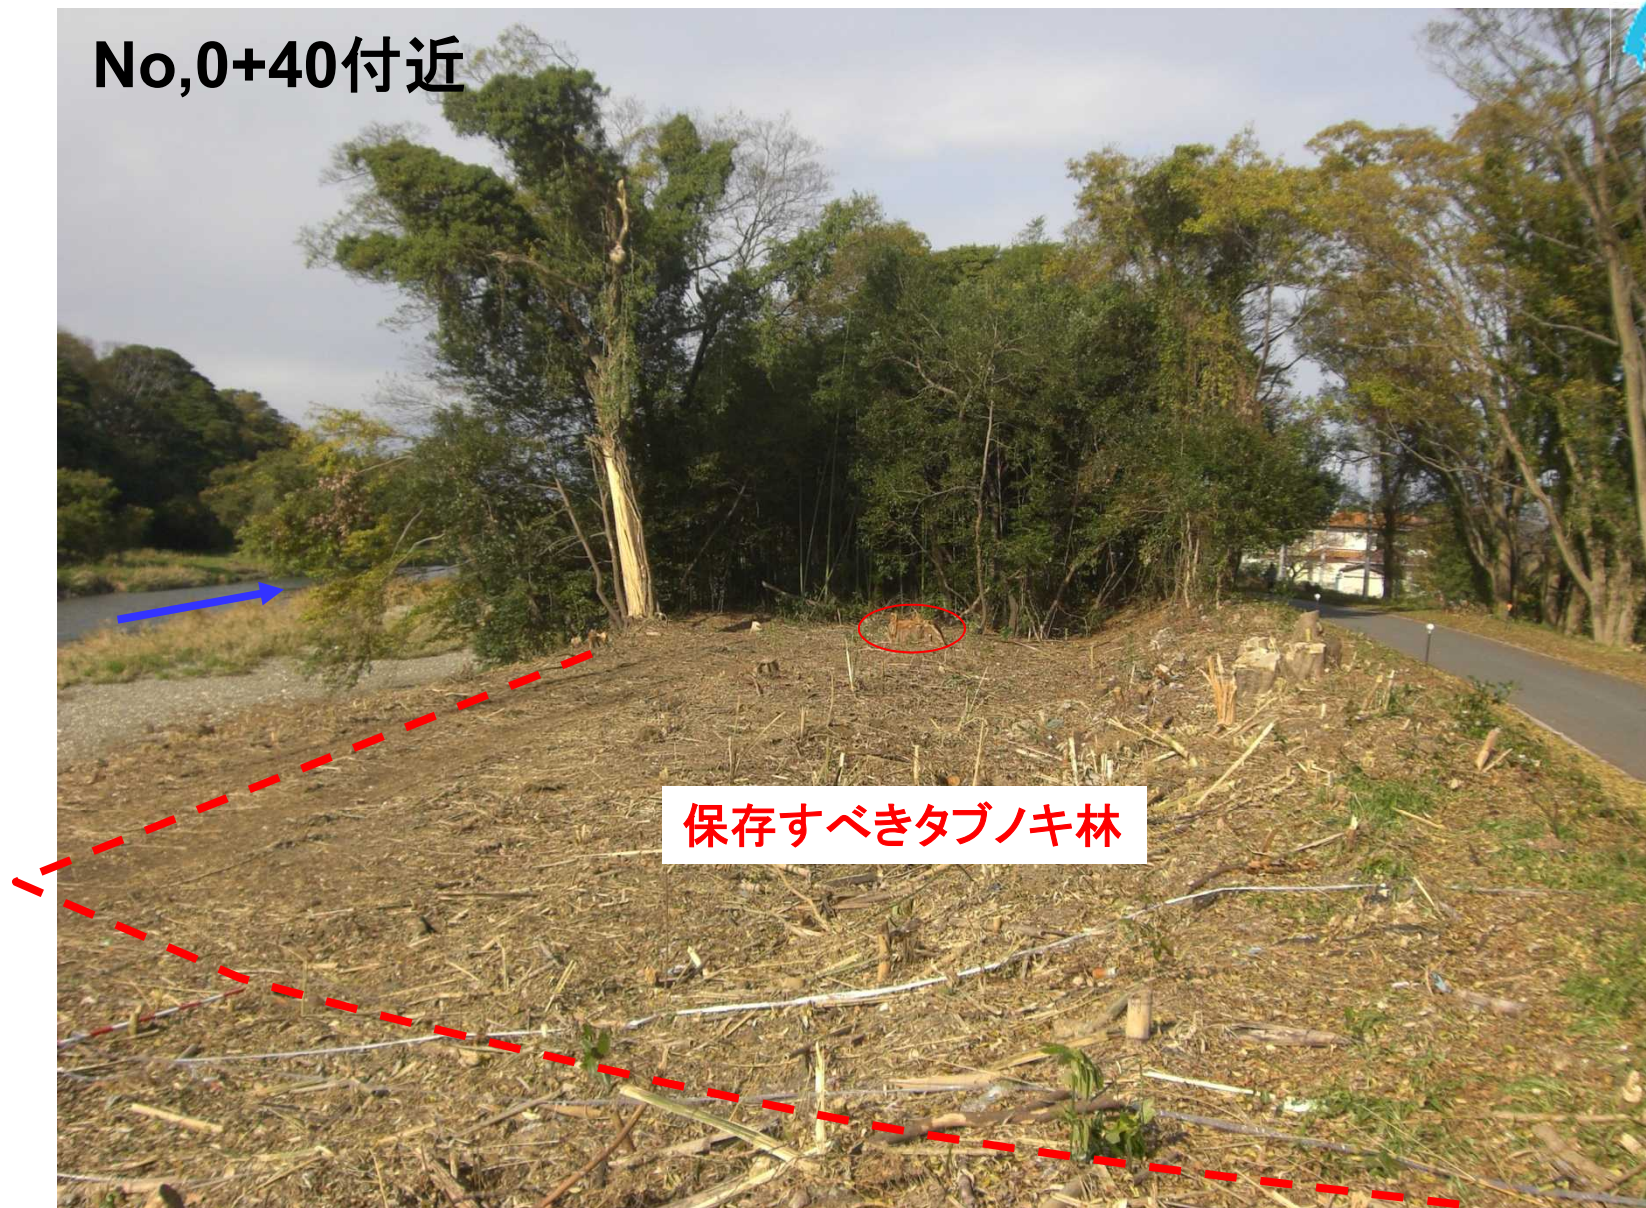
No,0+40付近

H24年11月の状況(伐木後)

- ・タブノキ保全 → 中之島のみ
- ・環境面協議 → 完了している

- ・今回工事 → 流下断面の確保
旧堤防の撤去 → 掘削量の把握
構造物がない工事 → 全体計画の確認なし
- ・現地 → 竹木の繁茂している箇所と認識
積算に必要な立木調査は実施

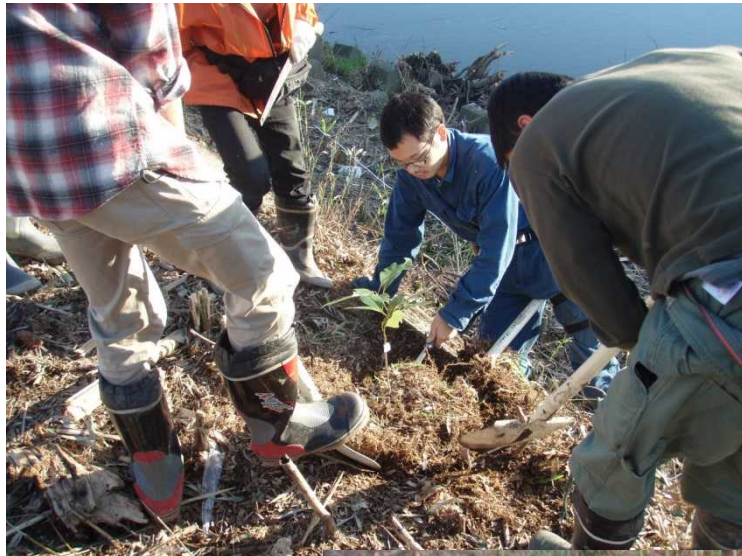
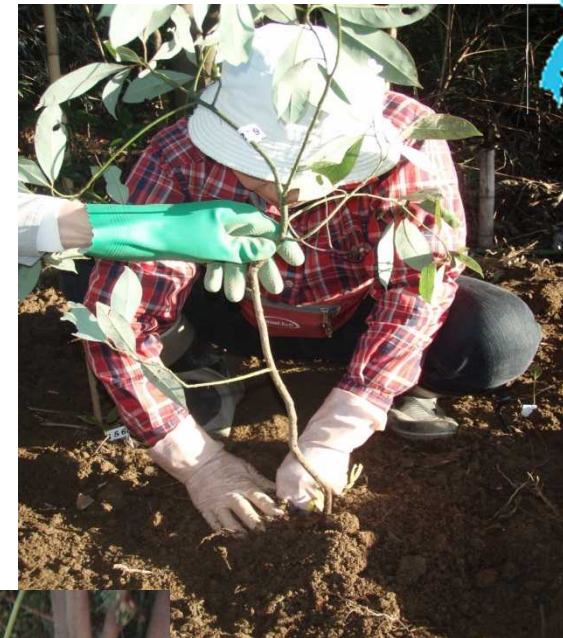
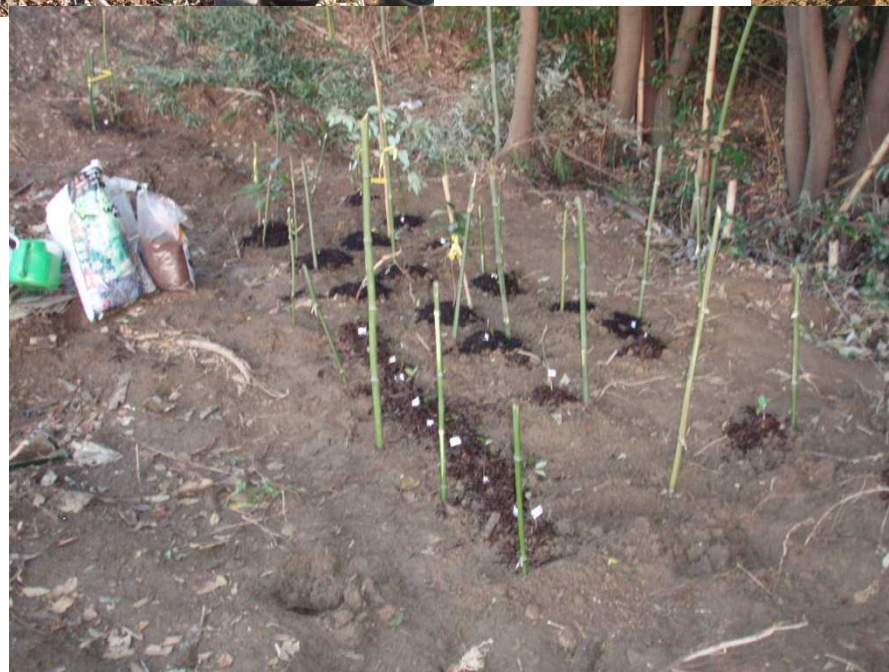
幼木の移植 (H24年11月16日)

タノキ29本(伐採した区間で3
本、低水敷で26本)
ならがしわ2本
やぶらん1本
やぶかんぞう1本

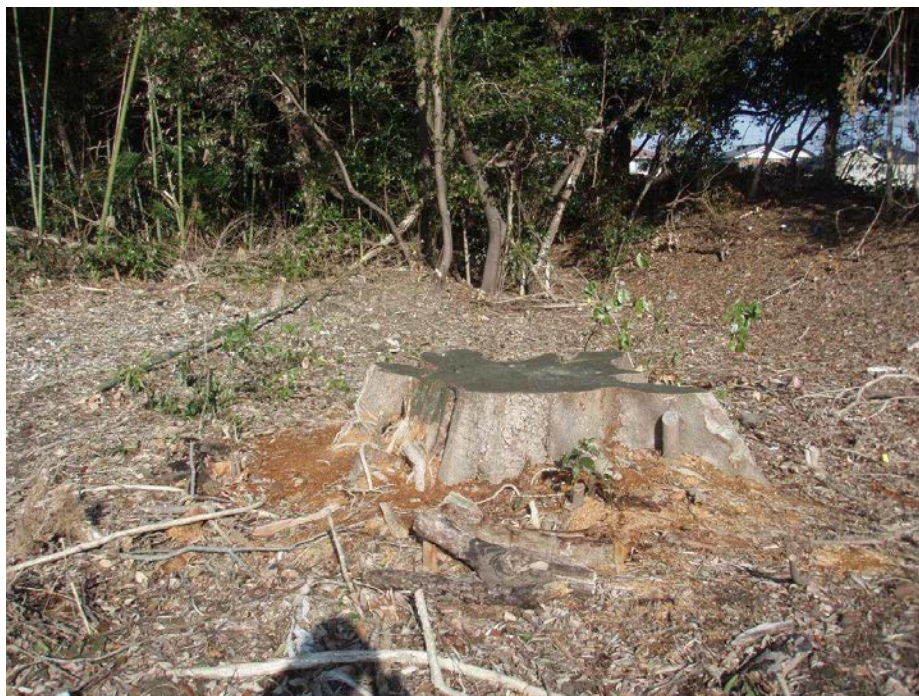
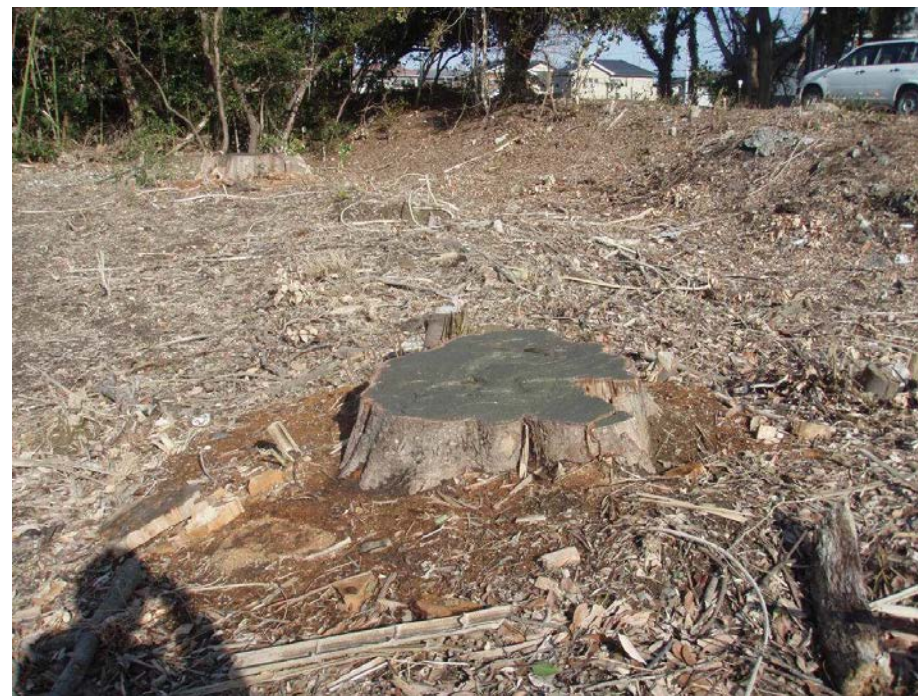
犬上川タブノキ切株状況

平成25年2月5日撮影

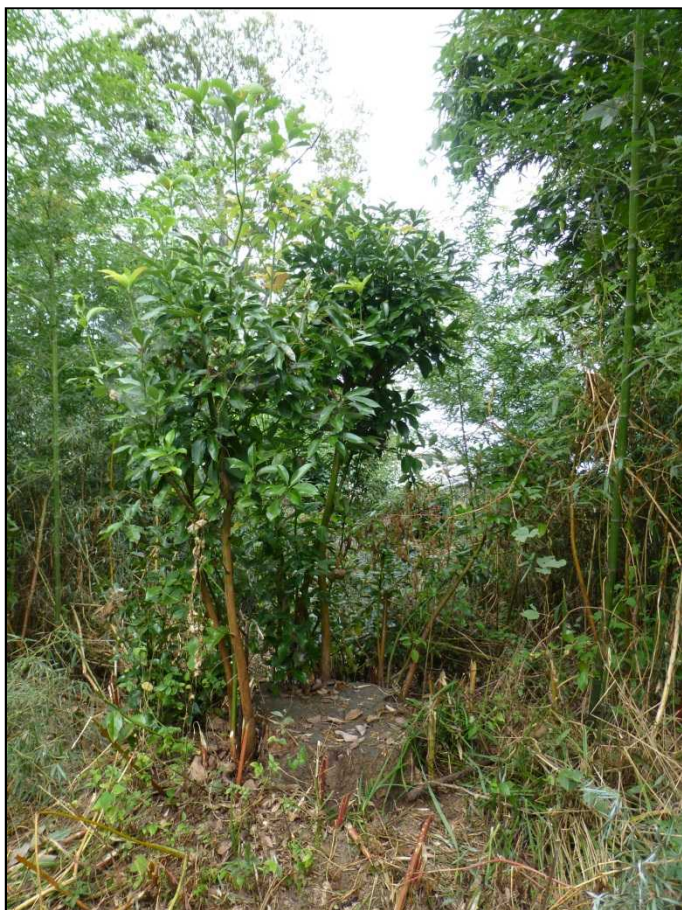
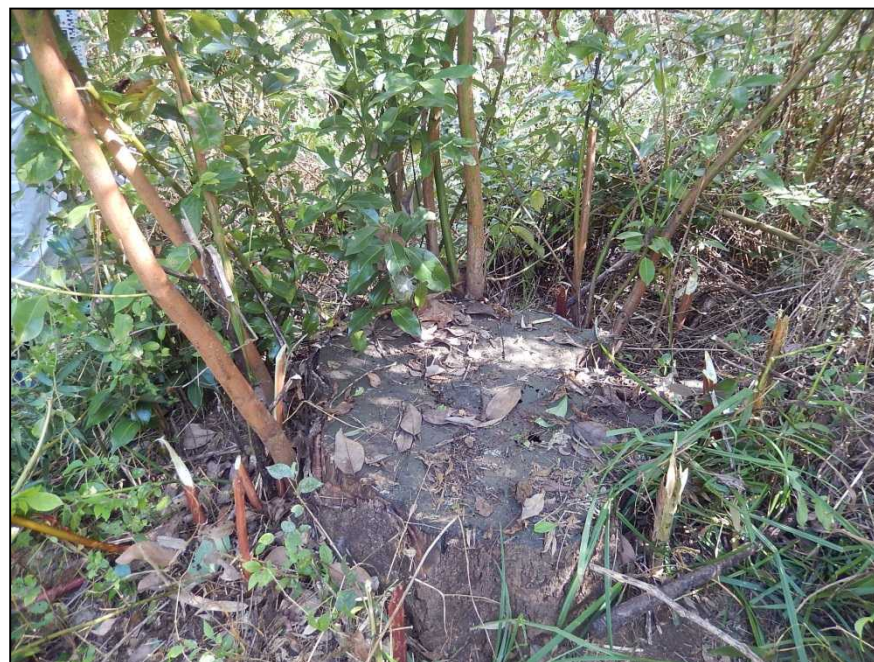
切株の萌芽状況

樹 高 約3.0m
胸高直径 約4.0cm(最大寸法)

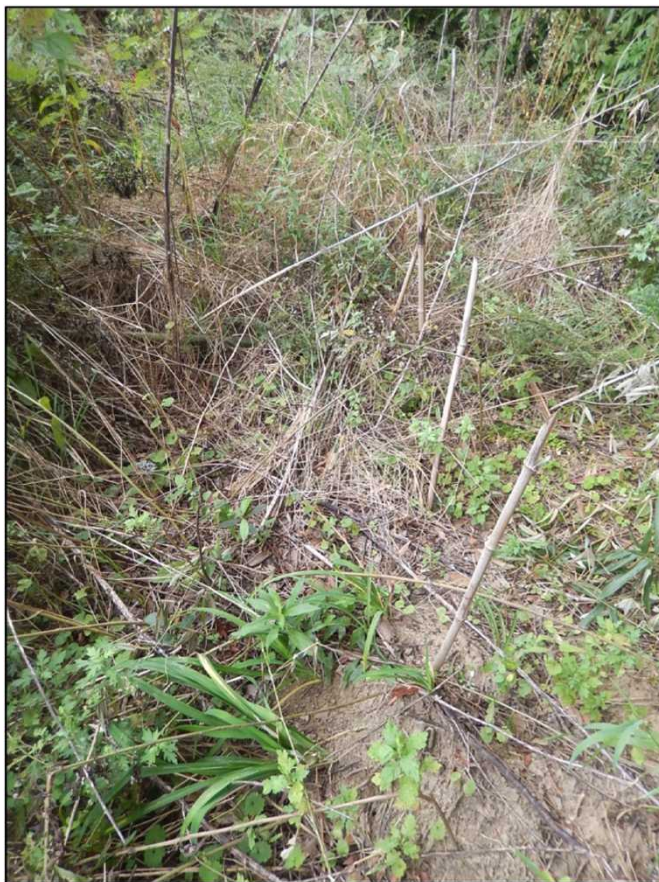
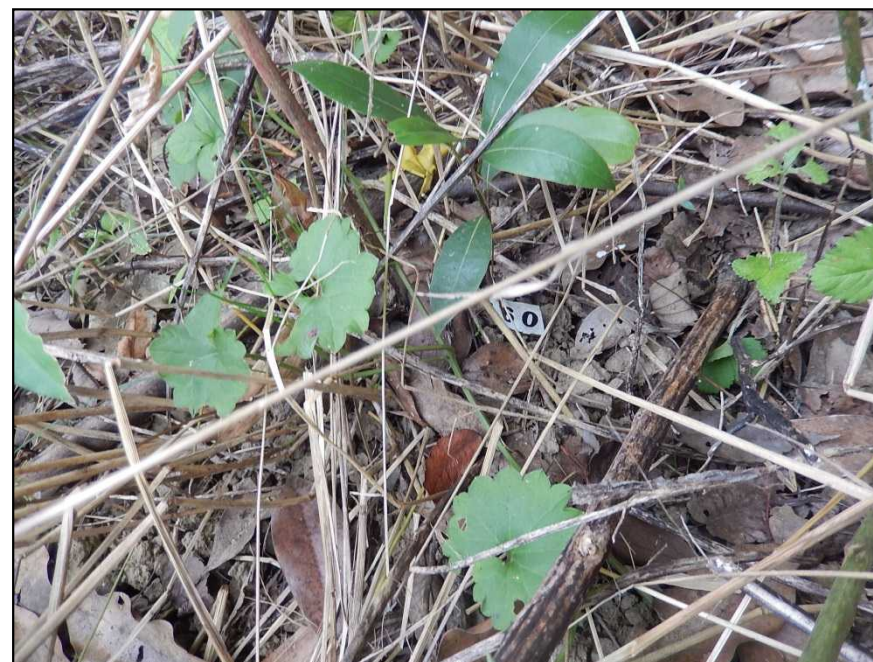
幼木の仮移植

移植したタブノキ1本を確認
