生物環境アドバイザー制度を 活用した公共事業の一事例 について

滋賀県 流域政策局 河川・港湾室

2. 大谷川での取組みについて

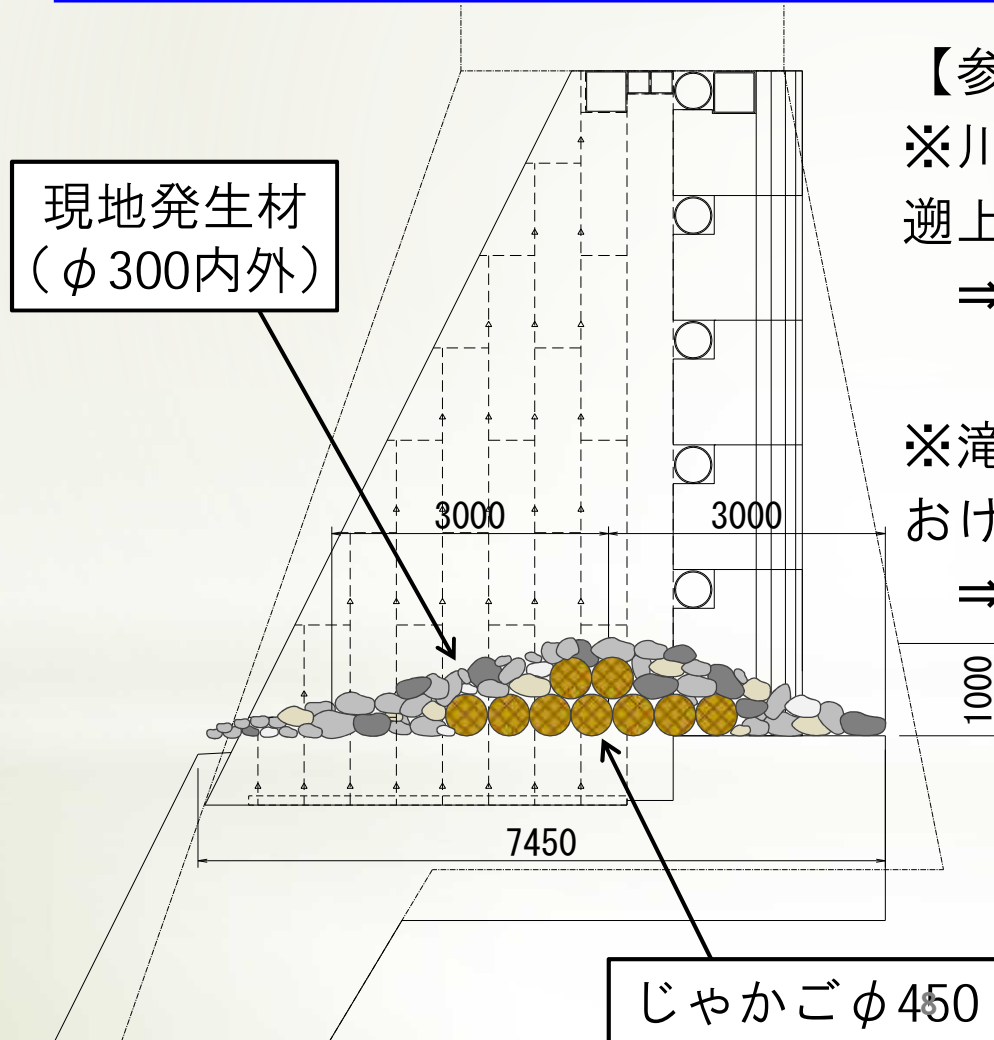
スリット化により水生生物の上下流への移動が可能に

⇒スリット敷の構造をオオサンショウウオが移動しやすいよう配慮

⇒斜面構造、落差高を1m以内とした

⇒勾配を1：3とした

オオサンショウウオ生息域
への過度な土砂供給の防止
+魚道としての役割

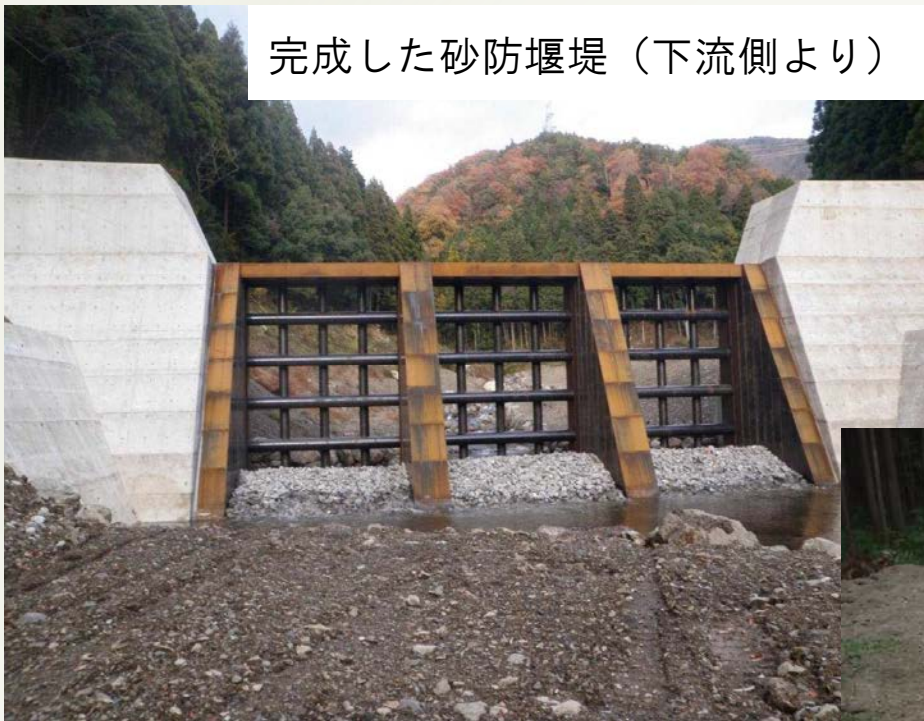
完成した砂防堰堤（下流側より）

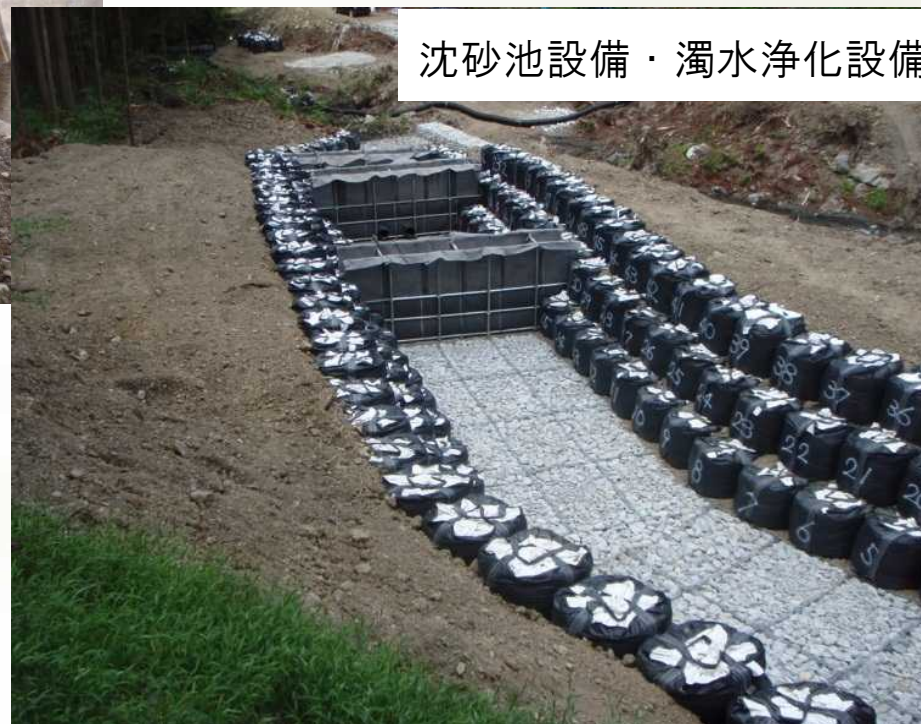
沈砂池設備・濁水浄化設備

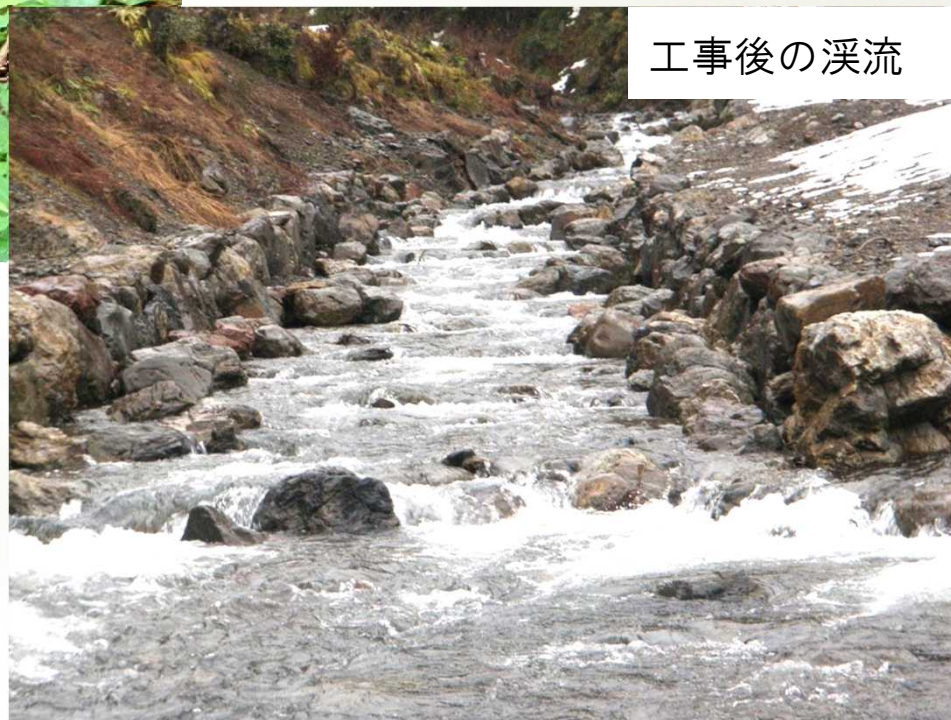
工事後の溪流

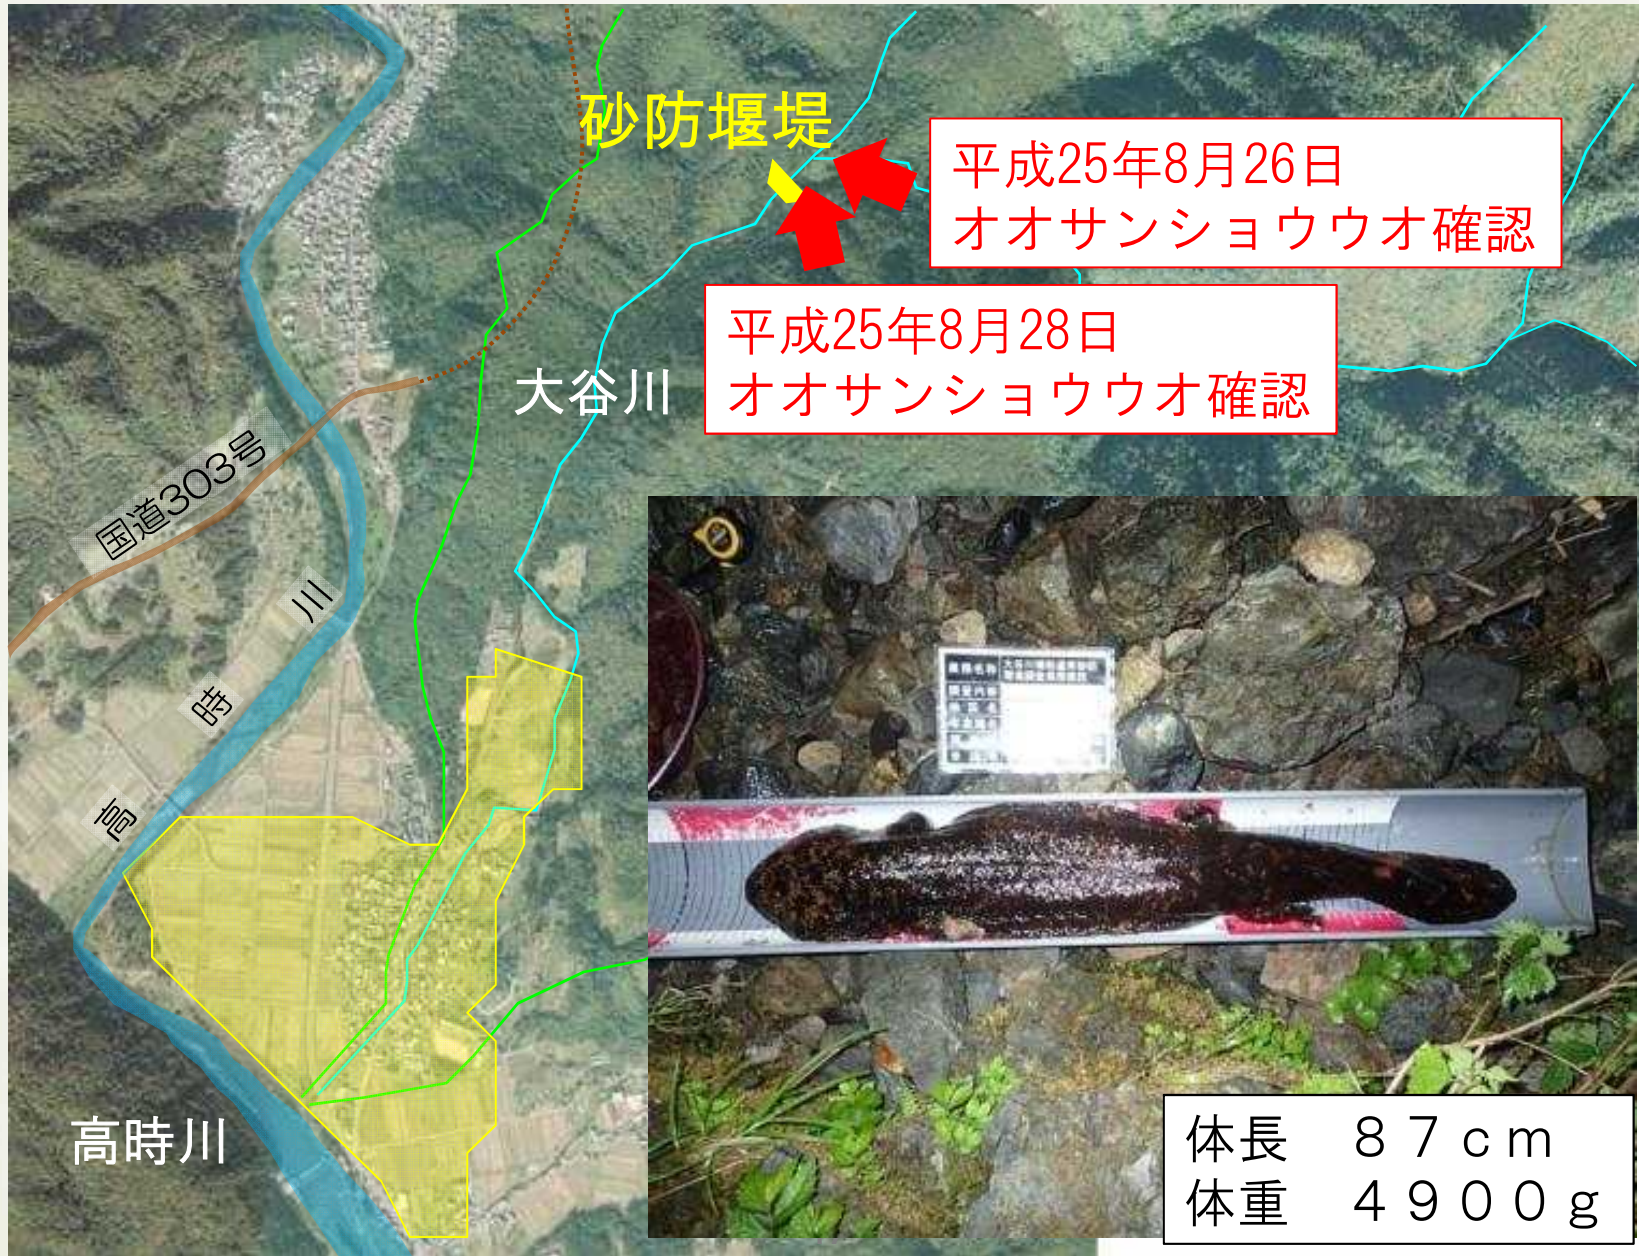
砂防堰堤

平成25年8月26日
オオサンショウウオ確認

平成25年8月28日
オオサンショウウオ確認

体長	87 cm
体重	4900 g
