洲本川水系における 多自然川づくりの効果検証

兵庫県 洲本土木事務所
出見 恭行

洲本川水系河川改修事業について

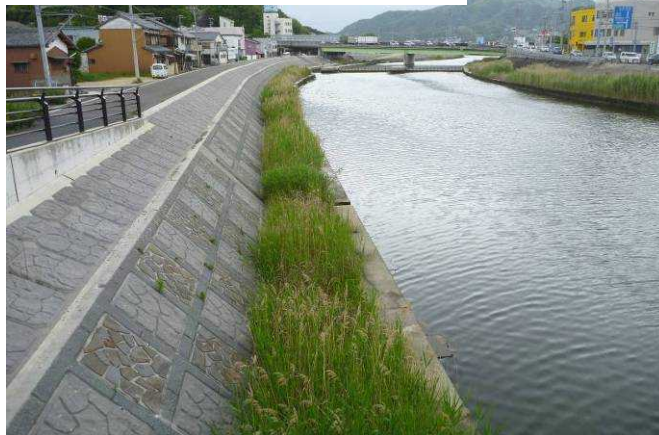
岸際に設けた平場（現況）

- ・両岸にヨシ等の生育を目的とした護岸(平場)を設置し、現地発生土を敷設
- ・魚類等の隠れ場所になることを狙って岸際に巨石を配置

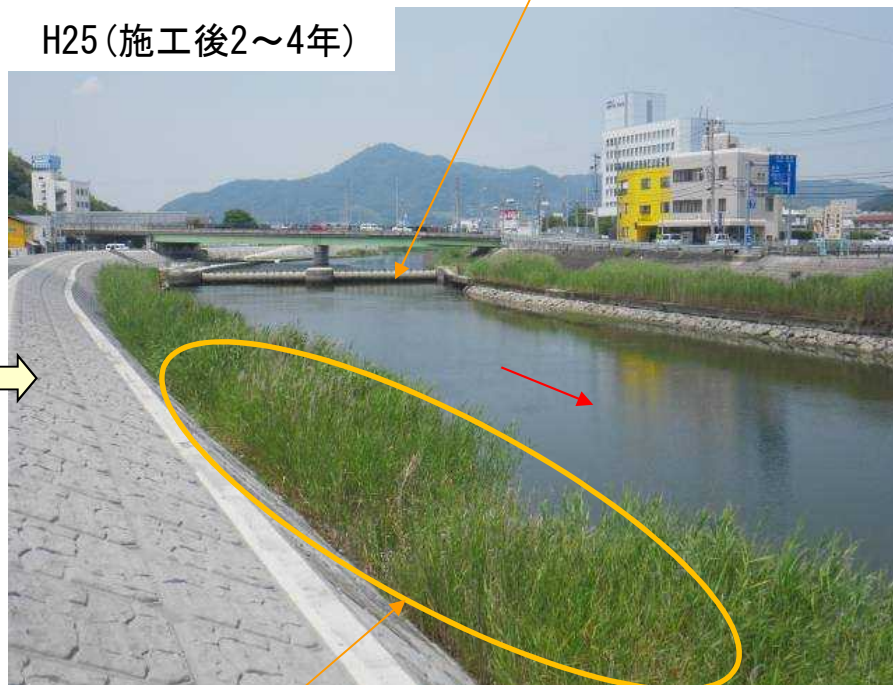
H25（施工後2～4年）

河川改修で設置した潮止堰

ヨシが育成されている

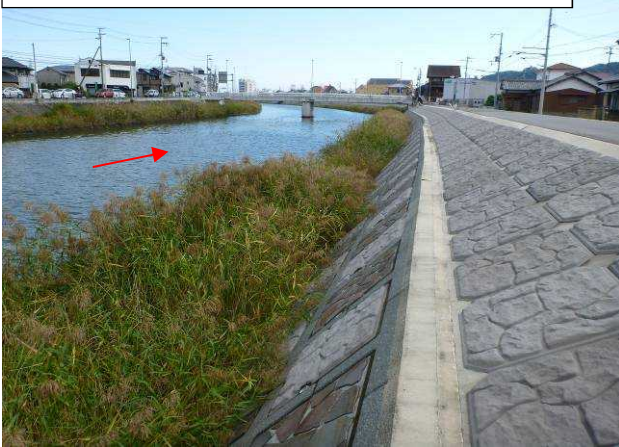
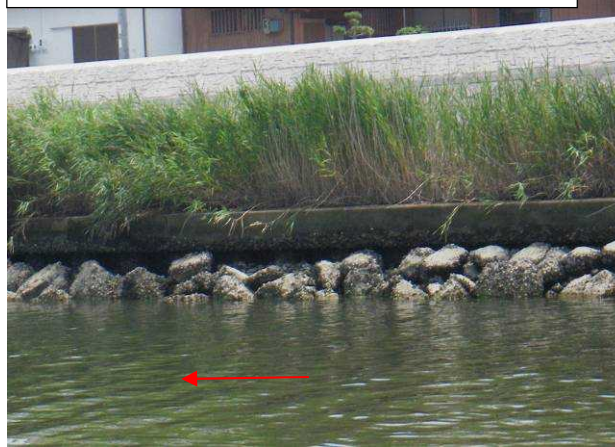
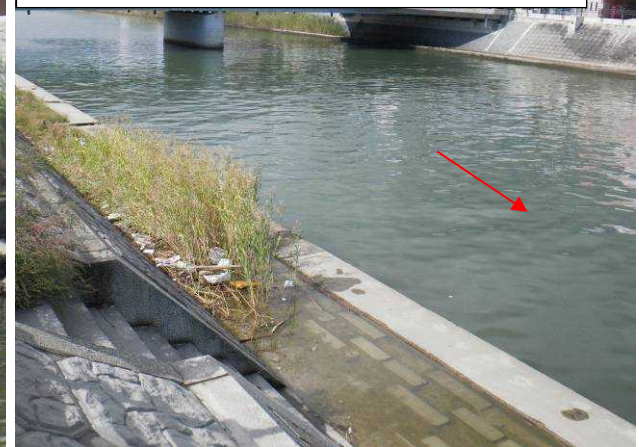
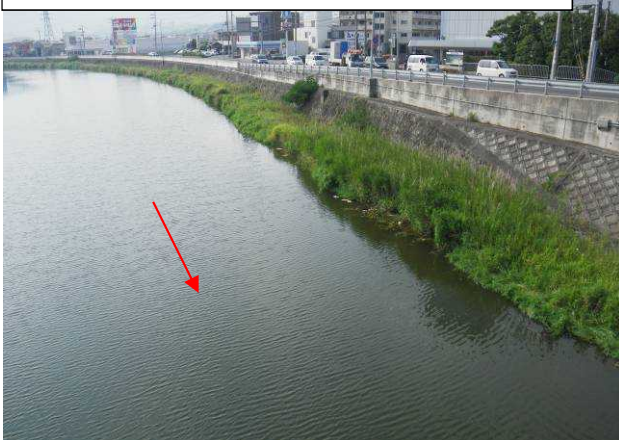
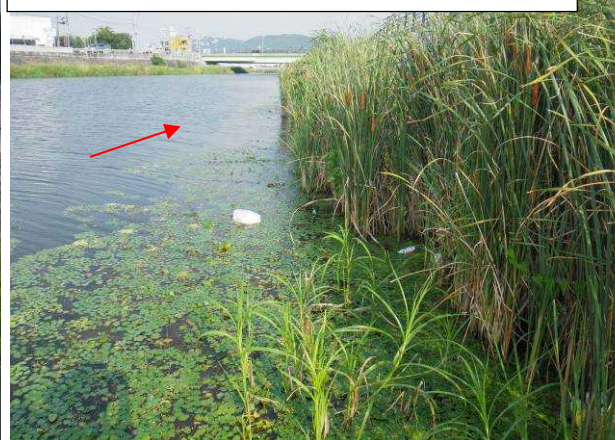
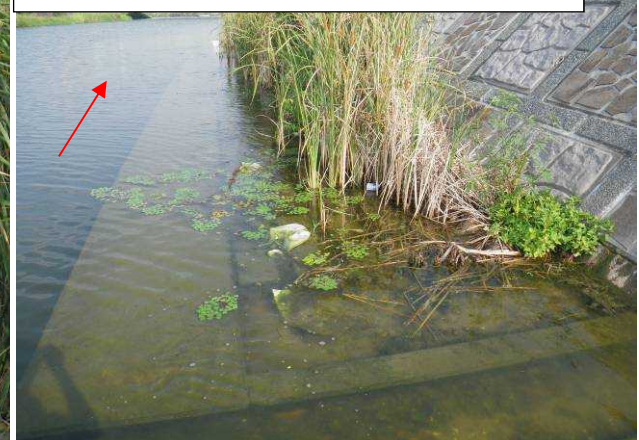
- ・岸際に設けた平場上にヨシ等の植物が生育している
- ・潮止堰下流(汽水域)の平場はほとんど冠水しない

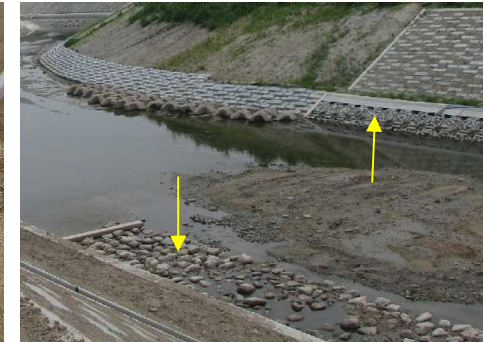
みお筋を確保

水衝部は突込式とした

水衝部以外は垂式とした

水際部に自然石を配置

- ・河床は平坦ではなく、**みお筋**を確保(工事着手前のみお筋を横断形状に反映)
- ・ブロック張の法先を“**垂式**”と“**突込式**”を併用
 - 水衝部は突込式とする(狙い:淵の形成)
 - 水衝部以外は河床変化に追随させるため垂式とする
- ・水際に**自然石**を配置(自然石固定金網工等)

洲本川中流域で実施された主な自然配慮型工事	魚類への効果	底生動物への効果	植物への効果	備考
河床は平坦ではなく、みお筋を確保 ブロック張の法先を“垂式”と“突込式”の両方とし河床形状の自由度を高めた	◎ 種数が増加、特定種の種数も増加	◎ 改修後も種数が大きく減少することなく、一定数を確認	○ 創出された砂州や細流等に植物が生育している。	
水際に自然石を配置	○ 石の間隙を利用する種の詳細は不明だが、水際植生の回復に寄与しているため一定の効果あり	○ 石の間隙を利用する種の詳細は不明だが、水際植生の回復に寄与しているため一定の効果あり	○ 覆土の流失を防止する効果があるため、法面への覆土と同時実施で効果が高まる	石と石の間に間隙が生じていたため効果が現れた
大型連節ブロック上への覆土	○	○	○ 施工後、外来種の割合が高くなることが課題	隠れ場所となる水際植生回復に貢献している可能性があるため、魚類・底生動物に一定の効果あり

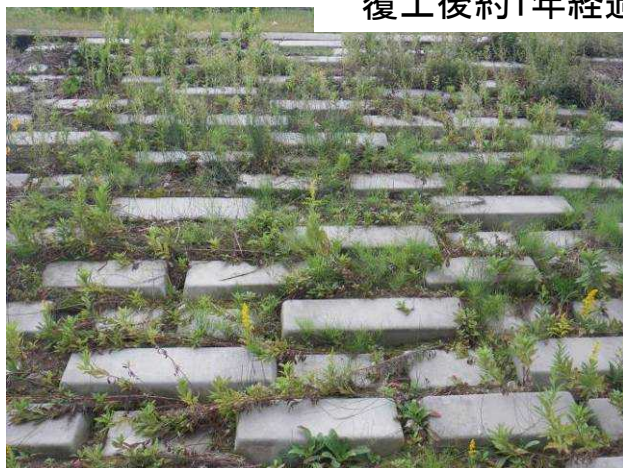
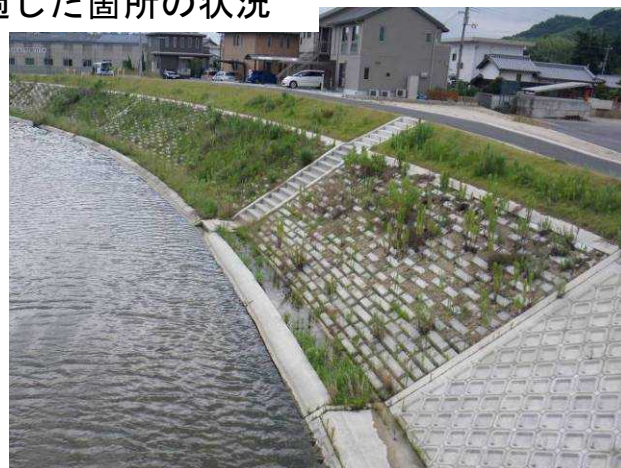
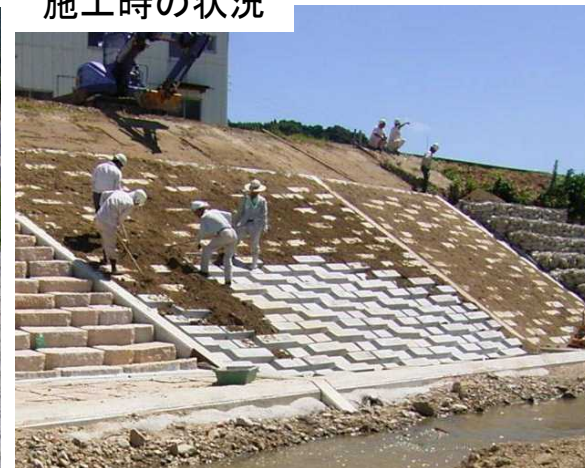
覆土後約1年経過した箇所状況

施工時の状況

- ・植生の早期回復を狙って**連節ブロック**上に**覆土**(現地発生土)を実施

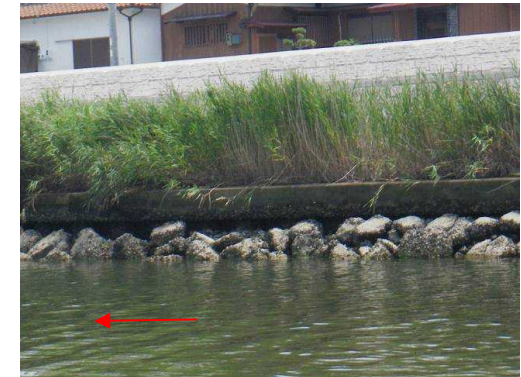
○魚類の種数 改修前14種→改修後10種

- ・潮止堰により汽水域と淡水域が分かれたため、淡水種を中心に減少
- ・改修後確認種10種のうち、淡水種は耐塩性のあるメダカ1種のみ
- ・汽水・海水種の種数は、改修前5種→改修後7種と増加
- ・巨石周辺でニホンウナギやクロダイを確認

○魚類の特定種 改修前3種→改修後2種

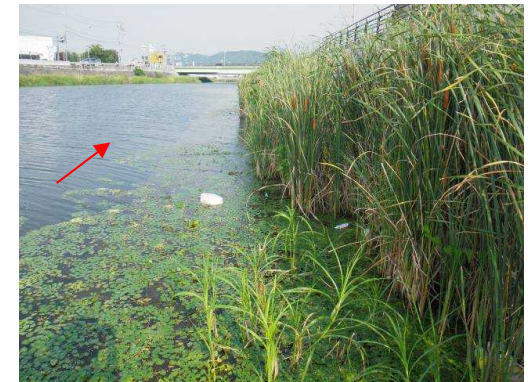
○魚類の種数 改修前14種→改修後13種

- ・潮止堰により汽水域と淡水域が分かれたため、汽水・海水種を中心に減少
- ・オイカワ、タモロコ、ドジョウ等が新たに確認され、淡水種は増加
- ・淡水種の種数は、改修前5種→改修後8種と増加
- ・巨石周辺でヨシノボリ類を確認

○魚類の特定種 改修前3種→改修後4種

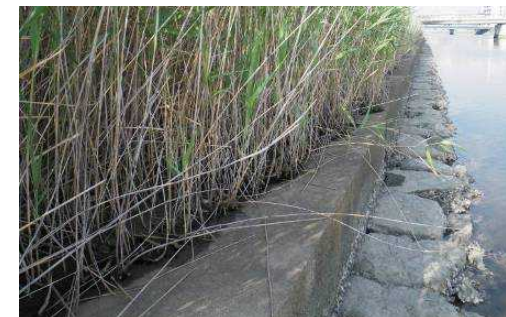
- 底生動物の種数 改修前12種→改修後20種
- ・カニ類の種数が 改修前1種→改修後7種 に増加
- ・ヨシの根元でクロベンケイガニやハマガニを確認
- ・砂泥堆積、カニ類の巣穴を多数確認。
- ・水際に配置した巨石周辺ではケフサイソガニ、タカノケフサイソガニ等を確認
- 底生動物の特定種 改修前0種→改修後3種

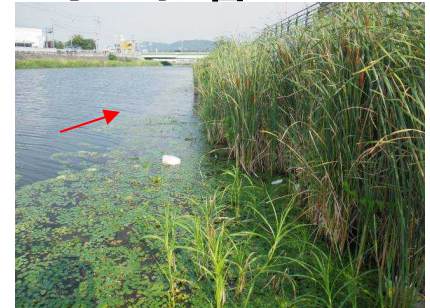
○底生動物の種数 改修前12種→改修後17種

- ・潮止堰により汽水域と淡水域が分かれたため、淡水種のトンボ類等を中心に増加
- ・ヨシの根元ではクロベンケイガニを確認
- ・岸際に配置された巨石上ではイシマキガイ等を確認したが、濁り等の影響により巨石の間隙を利用している種の詳細は把握できなかった

○底生動物の特定種 改修前0種→改修後2種

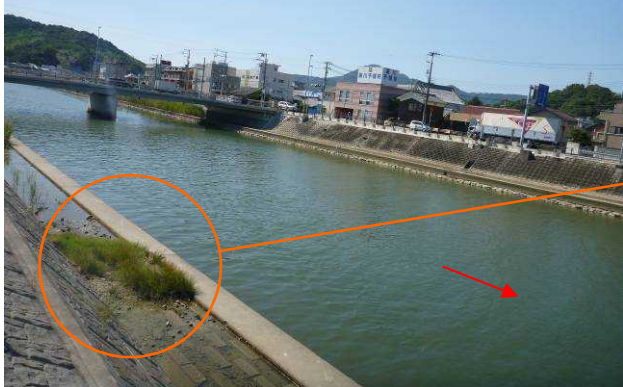
H25(施工後2~4年:潮止堰下流)

イソヤマテンツキ 生育個体数:約300(改修前未確認)

海岸岩場の湧水のにじむ場所や河口部等に成立した塩性湿地等に生育する

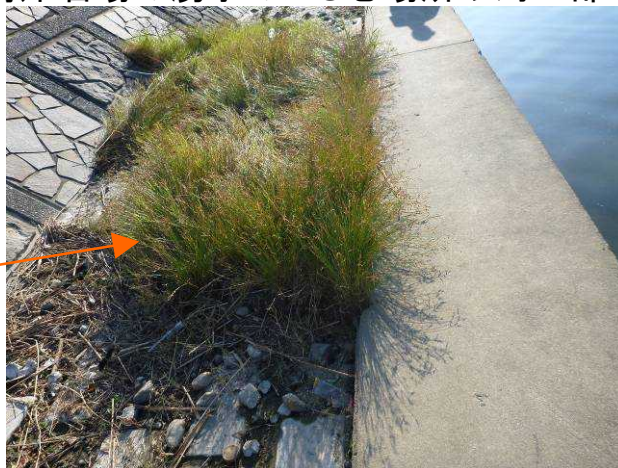
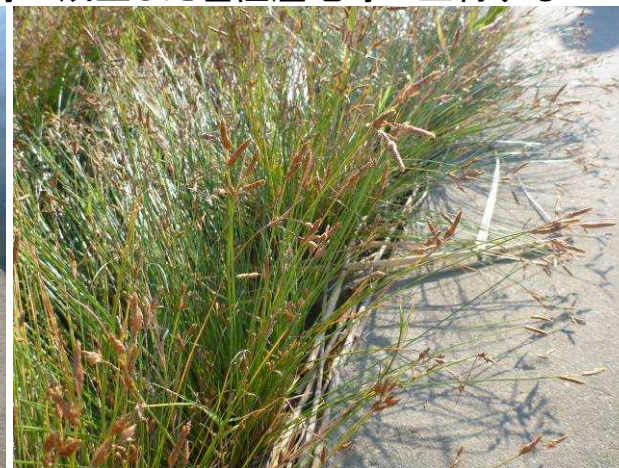
ゴキヅル 生育個体数:約7400(改修前も確認)

日当たりの良い水辺等に生育するつる性植物で他の植物等に這い上がる

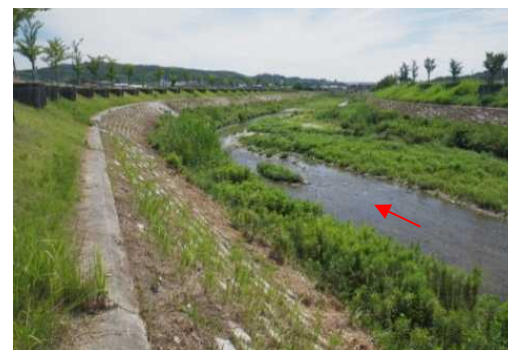
○魚類の種数 改修前12種→改修後16種

・底生魚、遊泳魚とも増加

・瀬に生息する種(例:ヨシノボリ類、アユ等)、緩流域に生息する種(例:メダカ、タモロコ等)、淵に生息する種(例:ナマズ等)とも多数確認

・多様な環境の創出が種数の増加につながった

○魚類の特定種 改修前3種→改修後4種

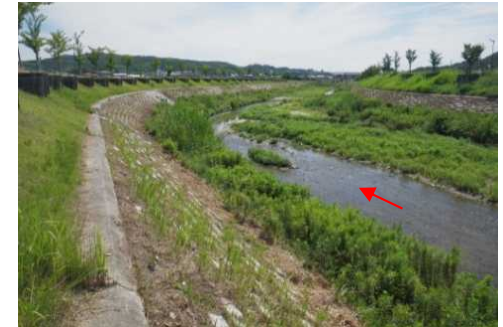
○底生動物の種数 改修前**23種**→改修後**21種**

・流水環境に多くみられる、ホコカゲロウ、シマアメンボ、ウスバガガンボ属、カワニナ等を新たに確認 →瀬の形成を反映

・水際植生が豊富で流れの緩やかな環境に多くみられるイトトンボ科、ミズムシ科等は未確認 →**水際植生や緩流域は減少？**

○底生動物の特定種 改修前**2種**→改修後**1種**

・汽水域を中心に分布するクロベンケイガニは未確認
→潮止堰により汽水域が下流に限定

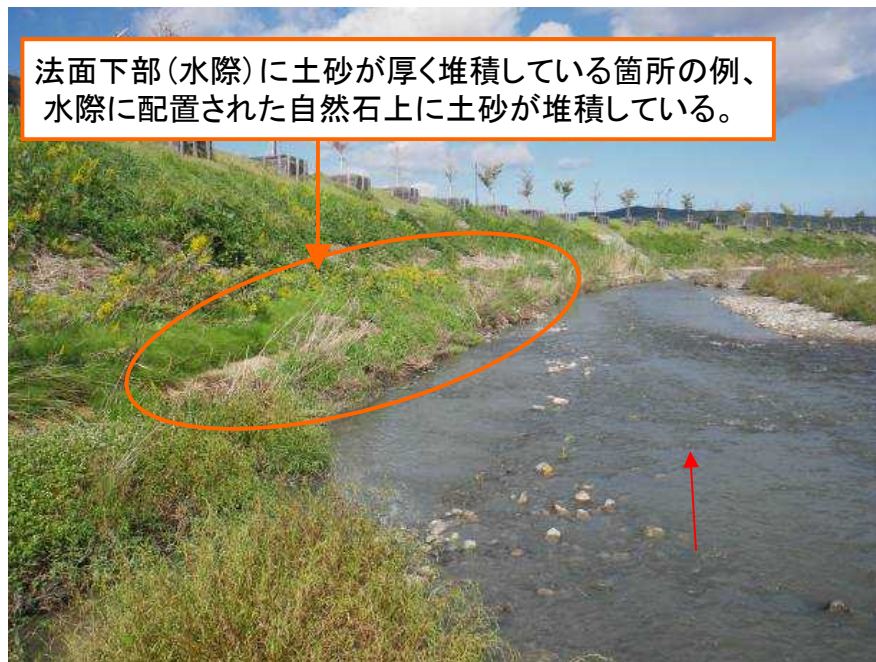
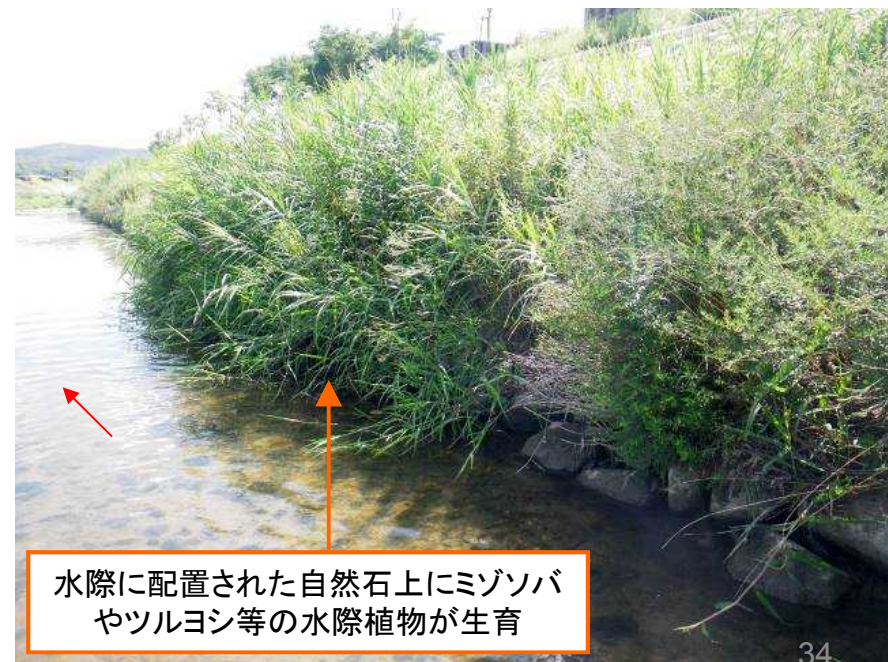
- ・護岸覆土箇所にはクズ、ヨモギ、ミゾソバ、ヤナギタデツルヨシ等、複数の植物が生育、複数種の在来種が確認されたがセイタカアワダチソウやコセンダングサ等の**外来種が目立つ箇所も多い**
- ・水際に配置された**自然石の上にずり落ちた覆土が留まっている**
- ・水際に配置された**自然石の隙間に土砂が堆積している**
- ・水際部にミゾソバやツルヨシ等の水際植物が生育している

- ・覆土箇所では複数種の在来植物が確認されたが、セイタカアワダチソウやコセンダングサ等の**外来植物が目立つ箇所も多い**（チガヤやススキ等在来種の種子入り土を覆土する等の対策が望まれる）
- ・覆土や自然石の配置により、水際植生の回復が期待できるが、施工前の水準と比較すると**水際植生は減少した可能性が高く、完全回復には至っていない**
