# 高水敷切り下げ箇所の記事と 湿地形状の改良について

豊岡河川国道事務所 調査第一課

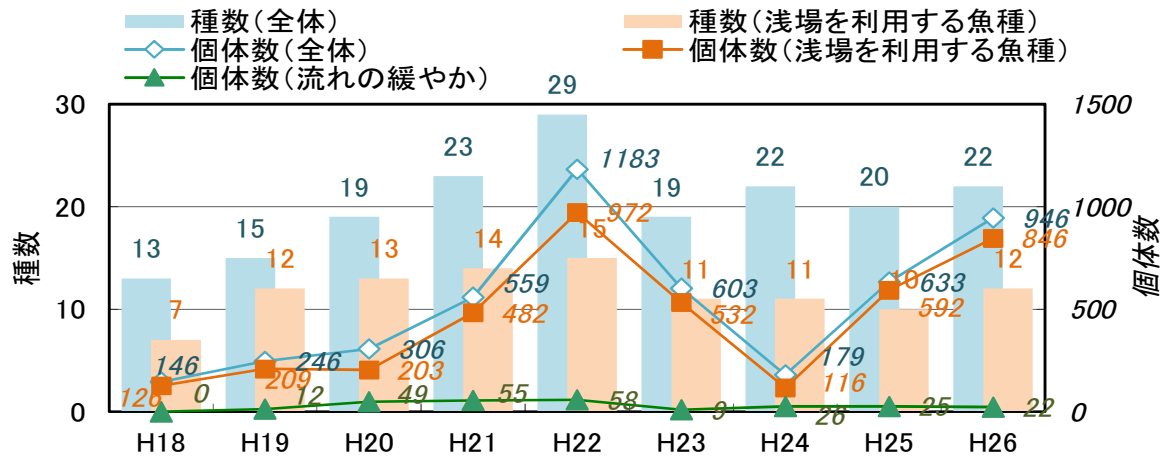
高水敷切り下げ区間における魚類の確認状況 (夏季調査)

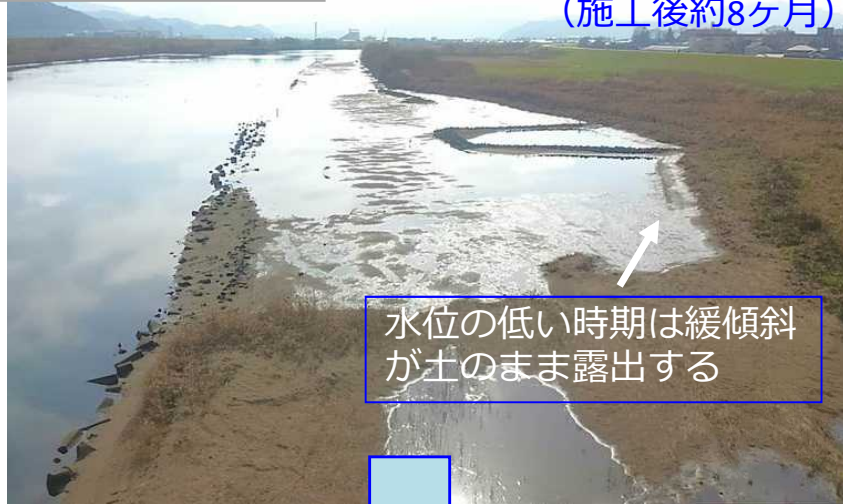
H26.12.10撮影  
(施工後約8ヶ月)

緩傾斜にヨシ等の  
湿地植生が成立

緩傾斜化区間は、植生の回復に時間を要するが湿地植生の成立を確認

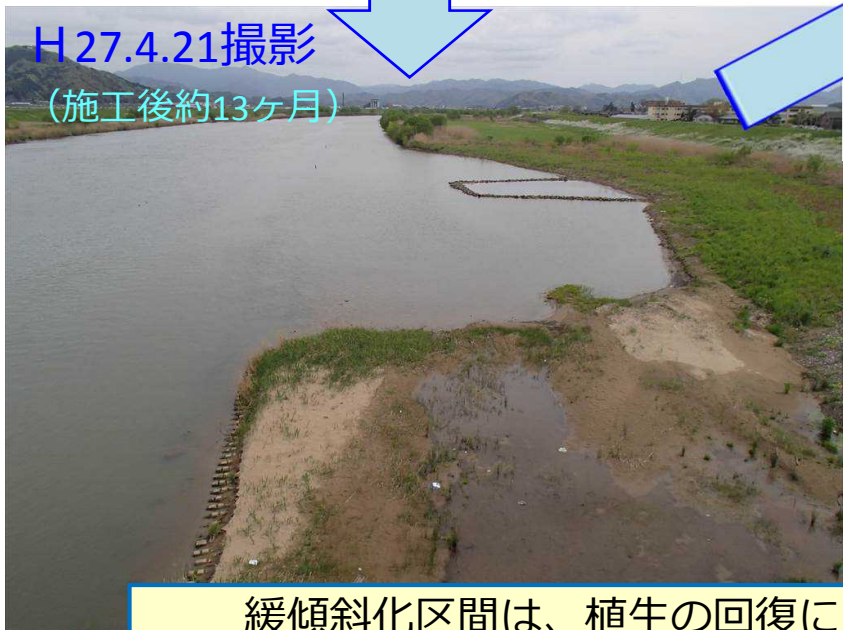
H27.5.26撮影  
(施工後約15ヶ月)

H27.4.21撮影  
(施工後約13ヶ月)

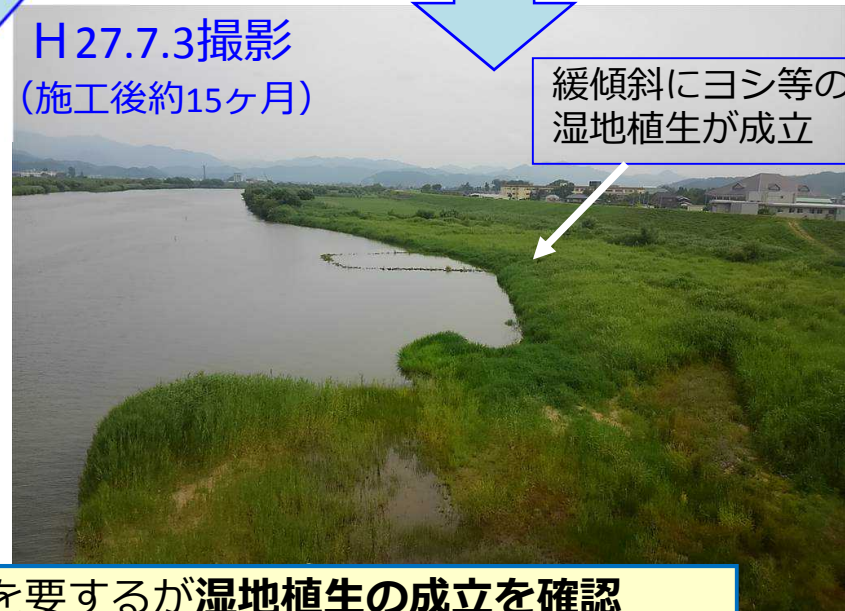
H27.7.3撮影  
(施工後約15ヶ月)

緩傾斜にヨシ等の  
湿地植生が成立

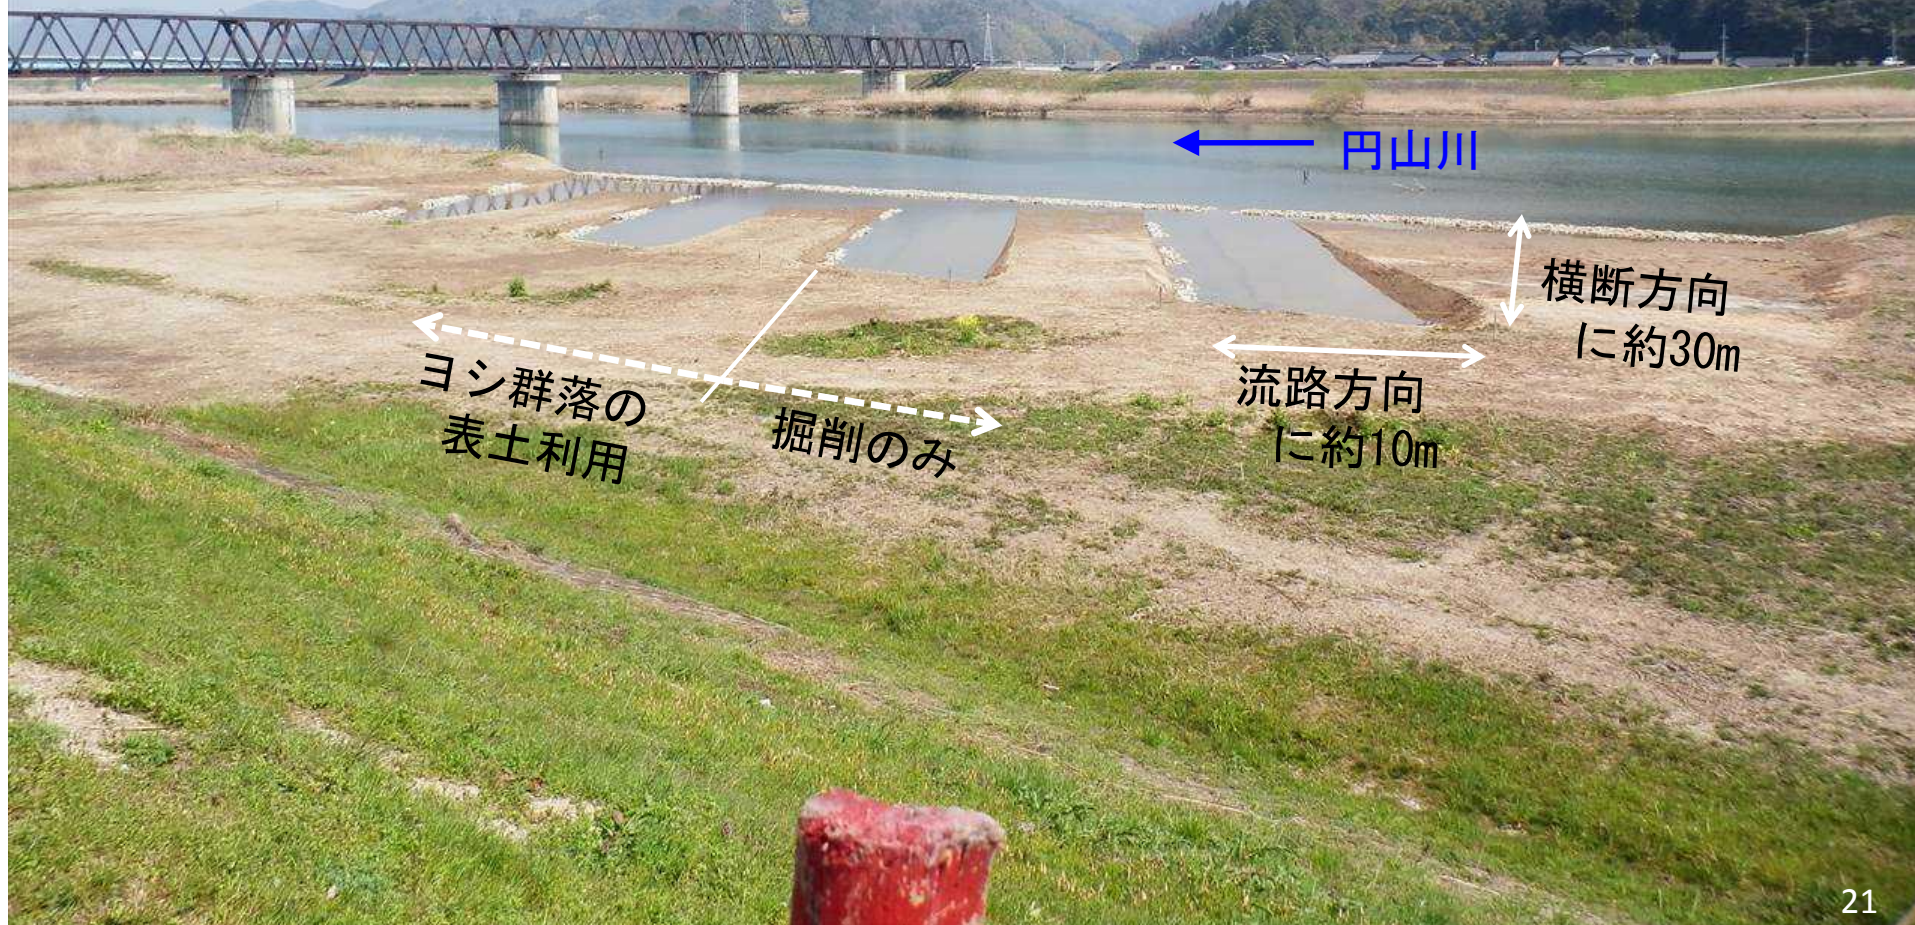
H27.3.30撮影

- ・有識者の指導を参考に水際に凹凸を形成
- ・ヨシ群落の表土を戻す区間と掘削のみの区間を設置

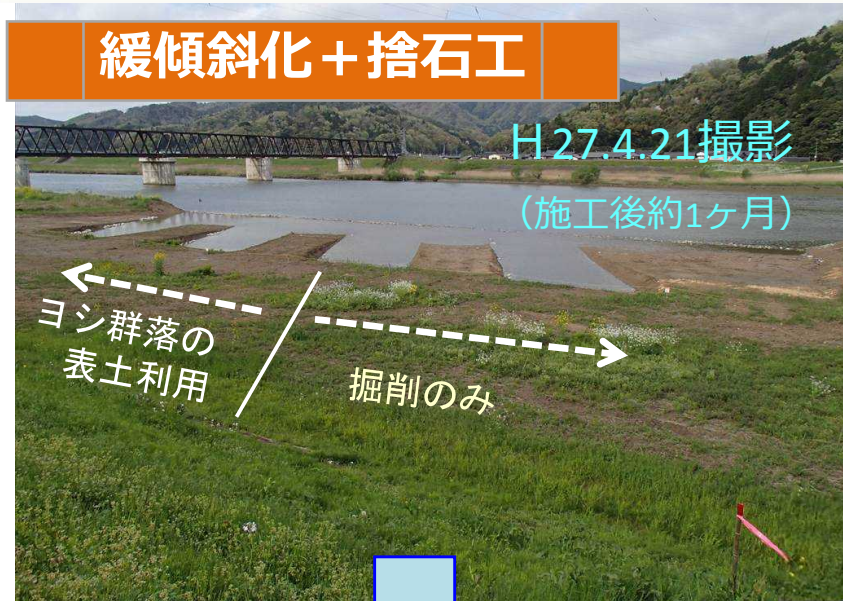
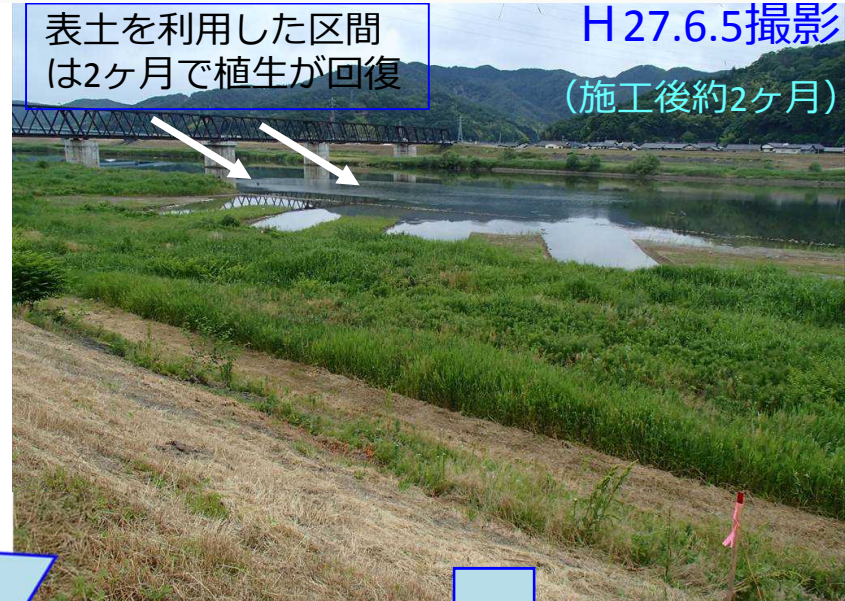
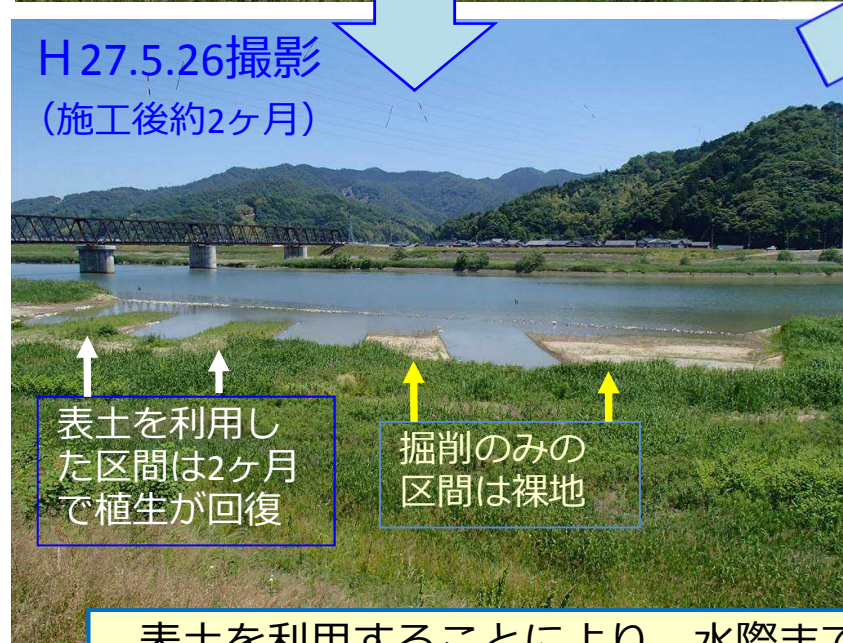
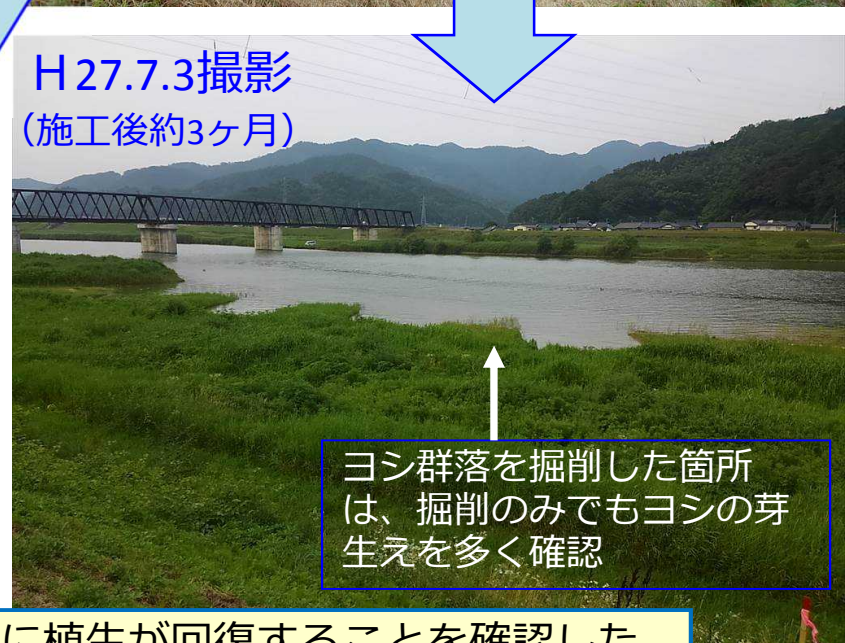
表土を利用することにより、水際まで早期に植生が回復することを確認した

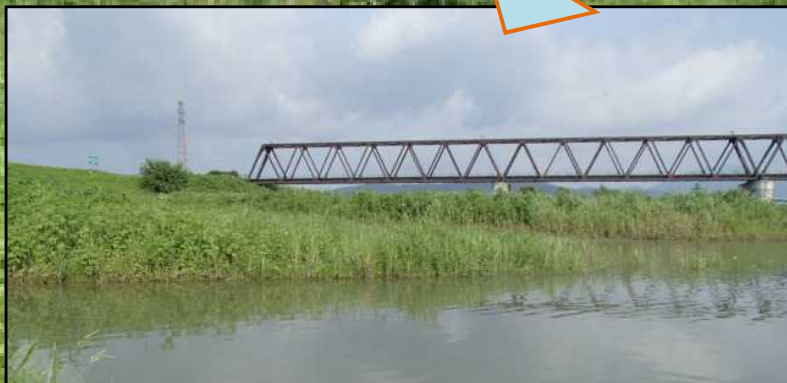
表土を利用した区間では早期に植生が回復するとともに多くの植物種を確認した

これらの知見から今後の改良箇所では、外来種の成立しやすい比高の高い区間に在来植生の表土を利用し、早期に在来植生を定着させ、外来種を抑制するといった方法が考えられる。

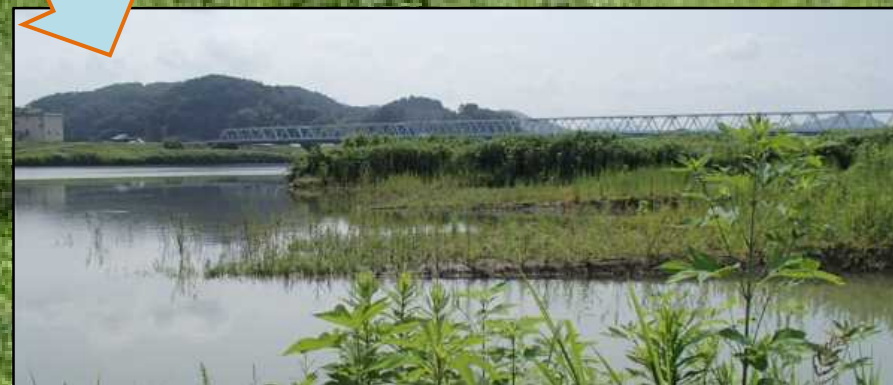
掘削のみの区間ではヨシの芽生えが見られるものの、裸地も見られる
