**多自然川づくりアドバイザー制度を
活用した災害復旧助成事業の詳細設計事例
～二級河川日高川水系江川～**

**和歌山県 県土整備部
河川・下水道局 河川課
治水班 木村 洋郎**

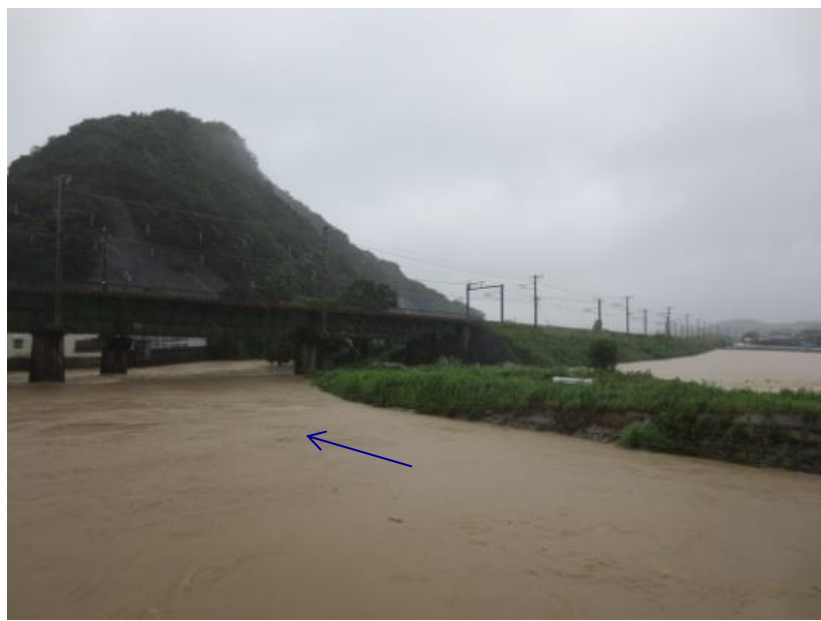
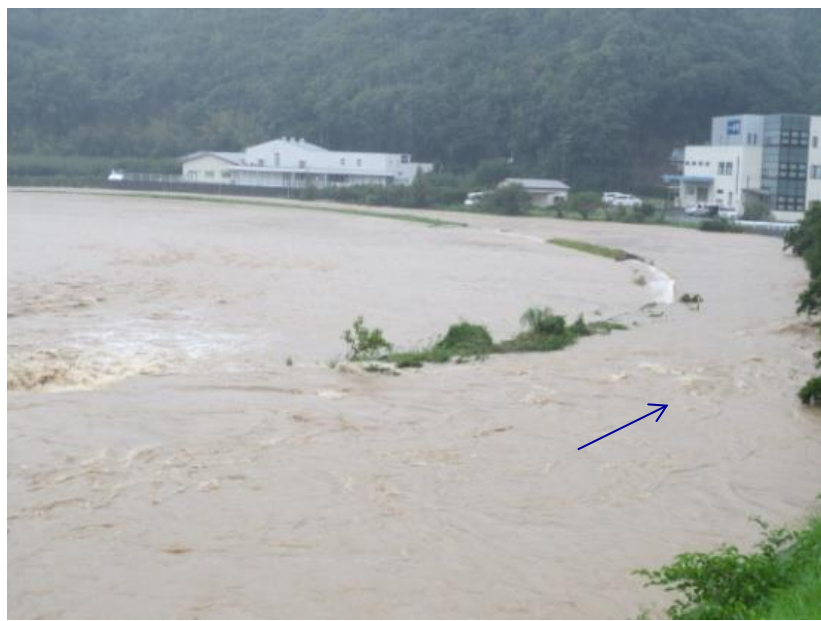
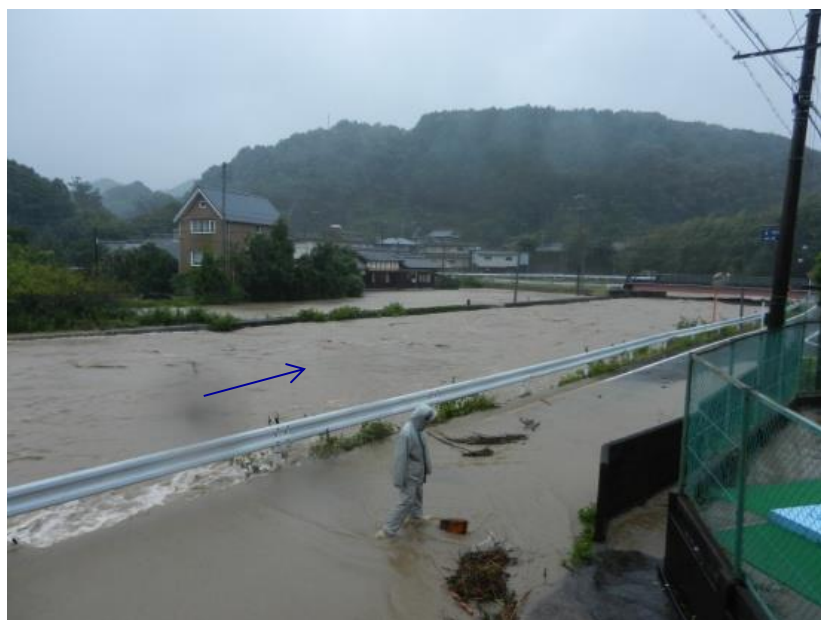
平成27年災 江川災害復旧助成事業（被災状況）

江川が氾らんし、農道に架かる橋（写真右上）も冠水（日高川町和佐地内）

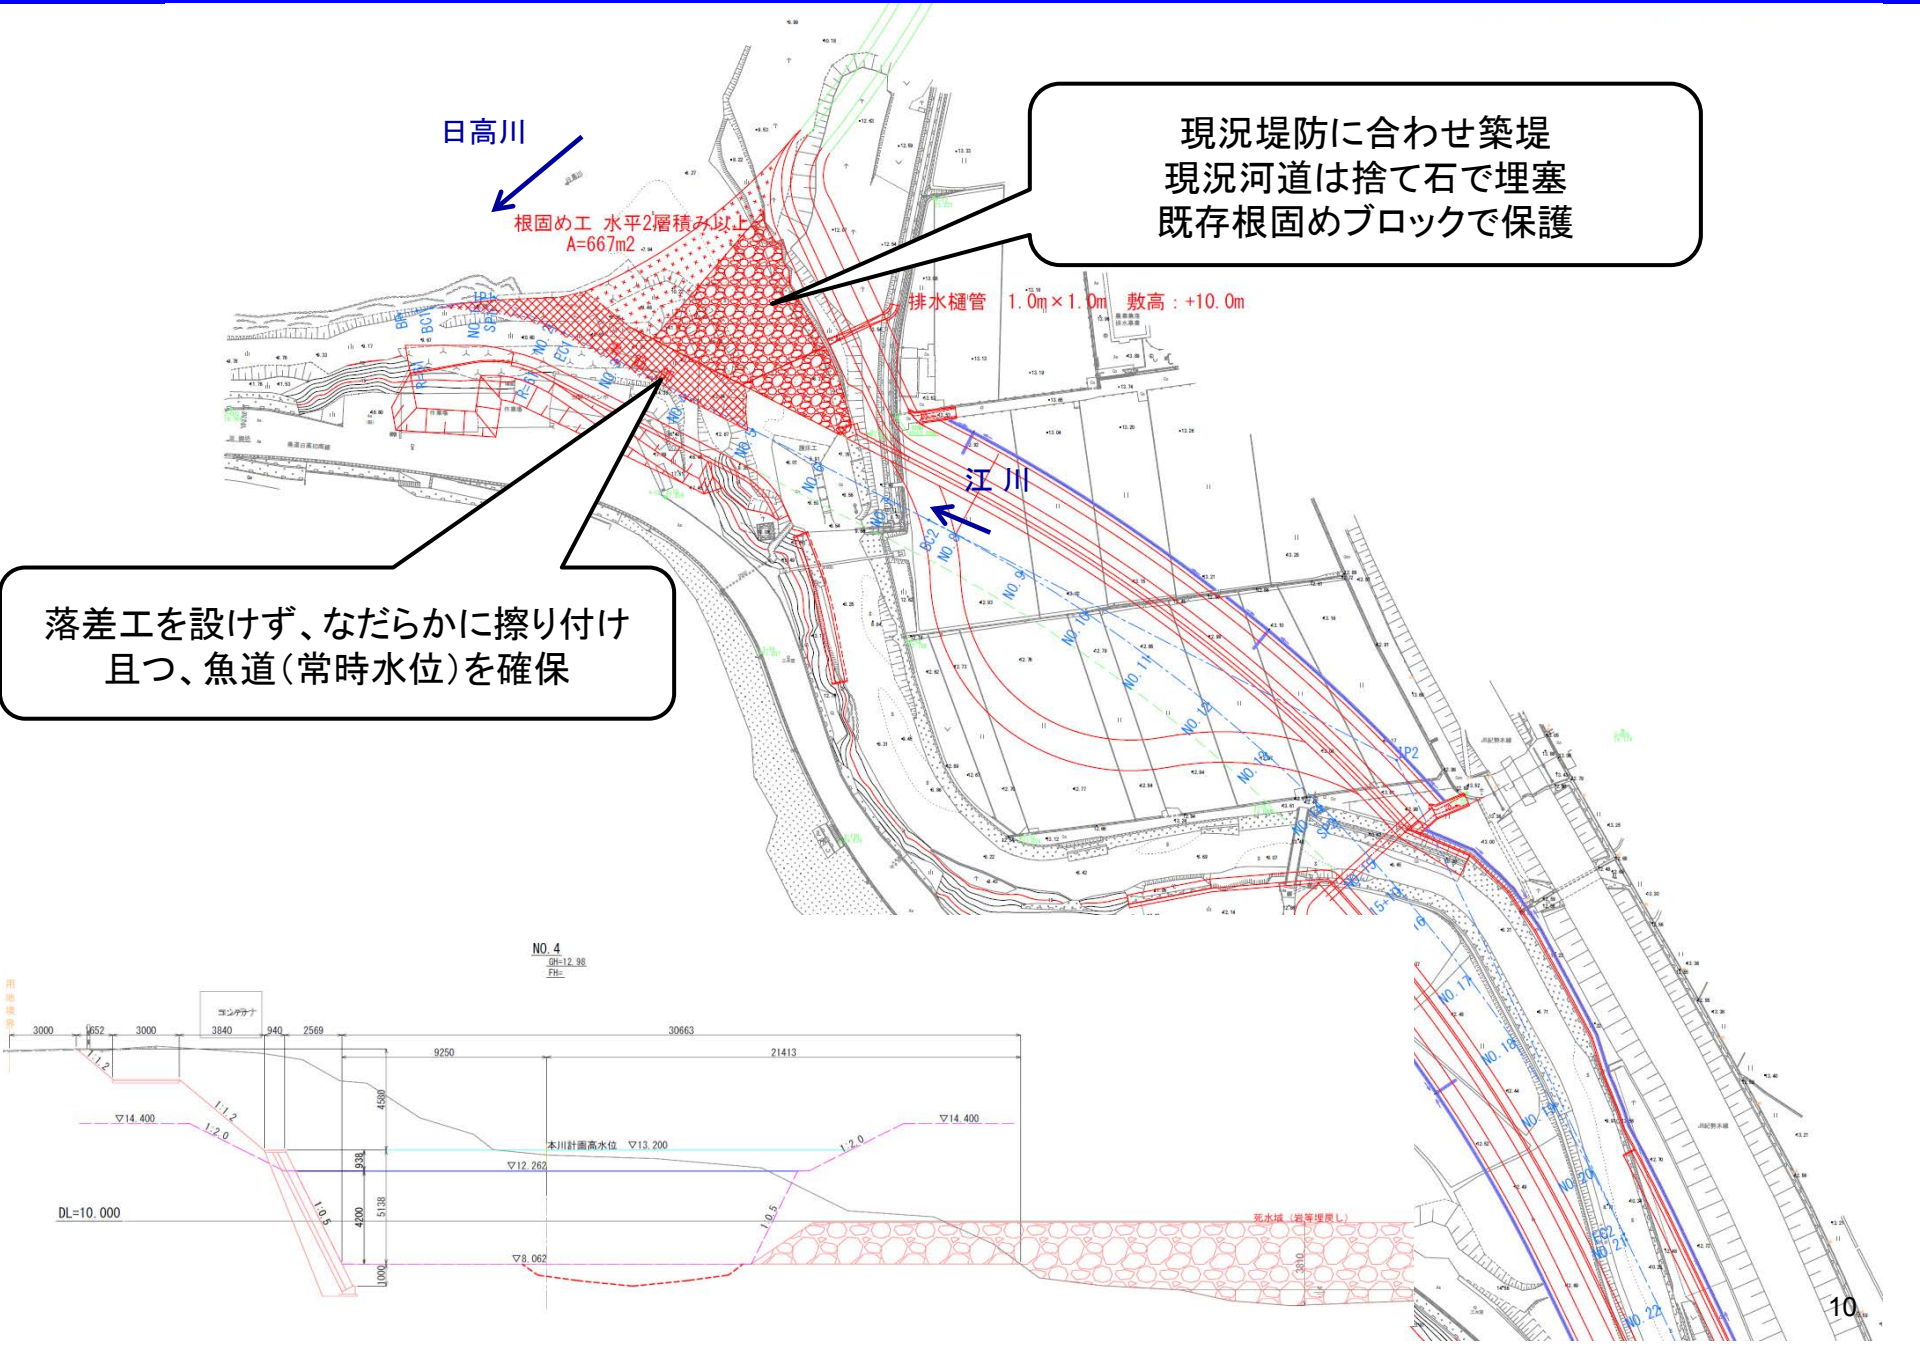
根固め工 水平2層積み以上
A=667m²

現況堤防に合わせ築堤
現況河道は捨て石で埋塞
既存根固めブロックで保護

排水樋管 1.0m x 1.0m 敷高: +10.0m

落差工を設けず、なだらかに擦り付け
且つ、魚道(常時水位)を確保

死水域(改善埋戻し)

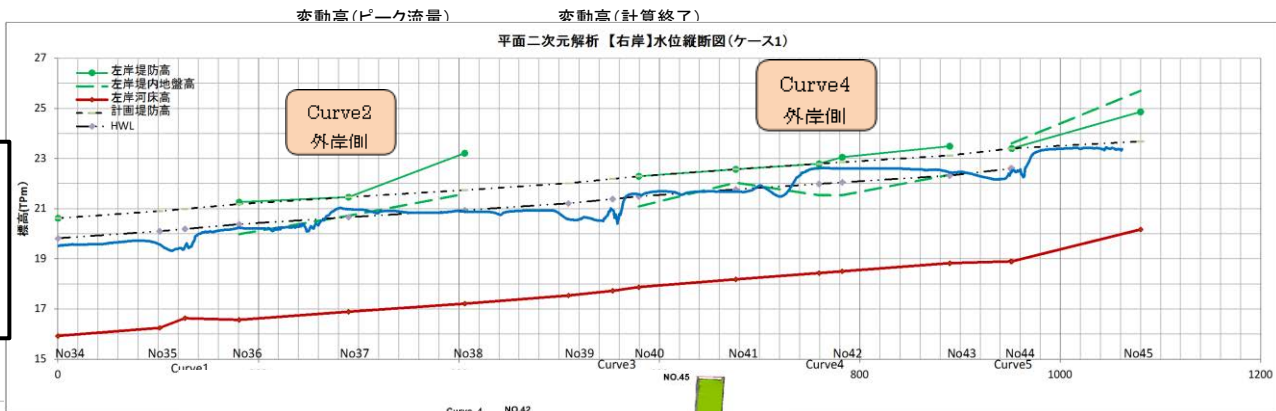
屈曲部のせり上がりについて

- ・平面二次元流況解析を実施し、屈曲部外側の水面のせり上がりについて、計画堤防高さ内に収まることを確認

水位 (NO. 37)
