ダム下流の河川環境改善の取組み ～アユの復活なるか！？～

(独) 水資源機構一庫ダム管理所
佐藤 仁泉

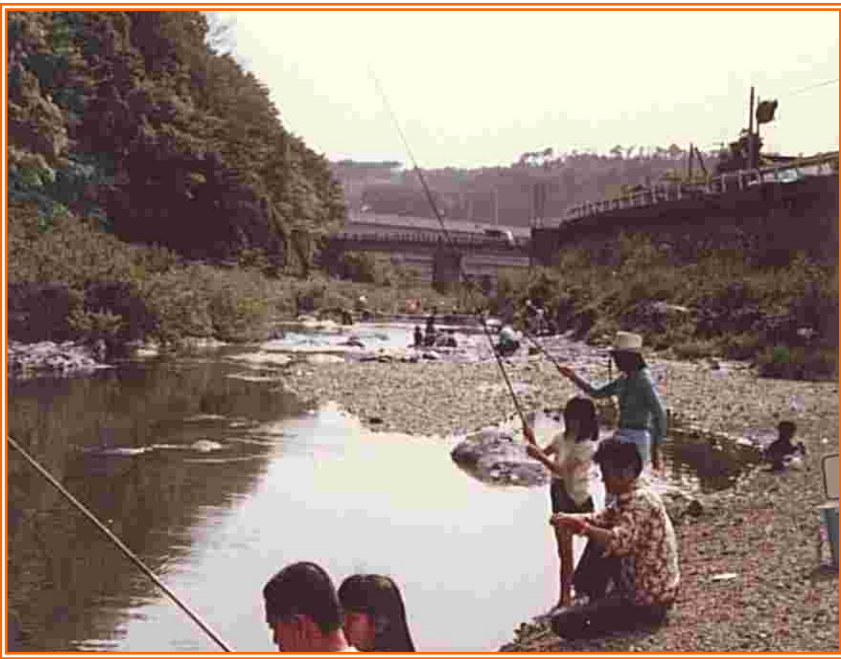
昭和57年(ダム建設当時)

河床のアーモークート化
(土砂(細粒分)の流失)

- 上流から供給される土砂がなくなった。
- 流れの平滑化により、魚類等の生息環境が悪化した。

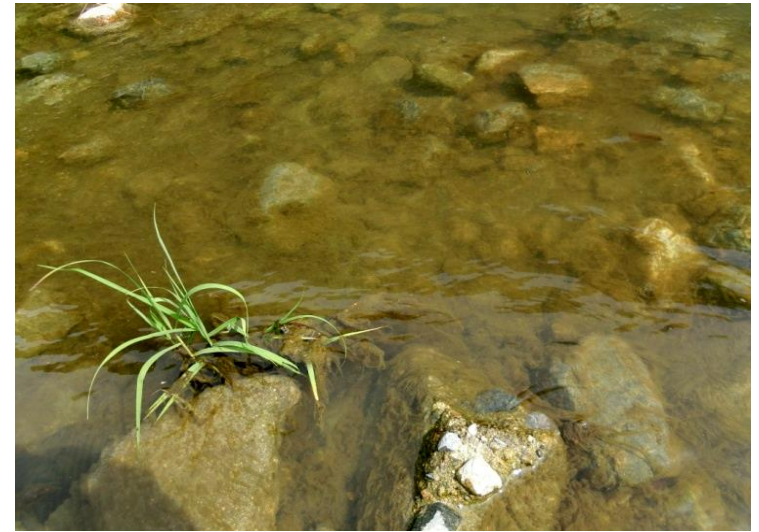
フラッシュ前

- 土砂還元は流心へ直接投入している。
- 今年は約300m下流で実施

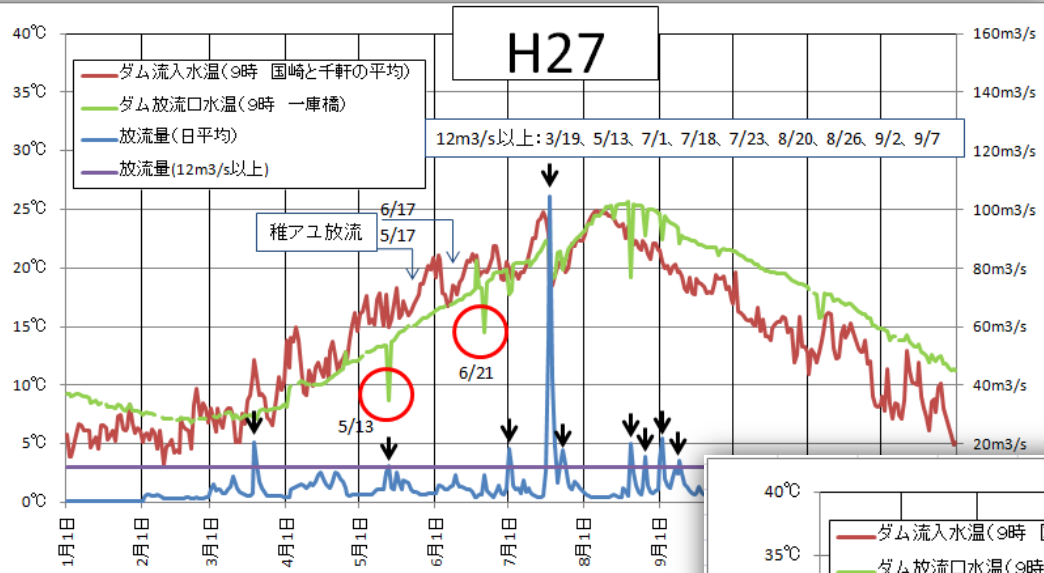
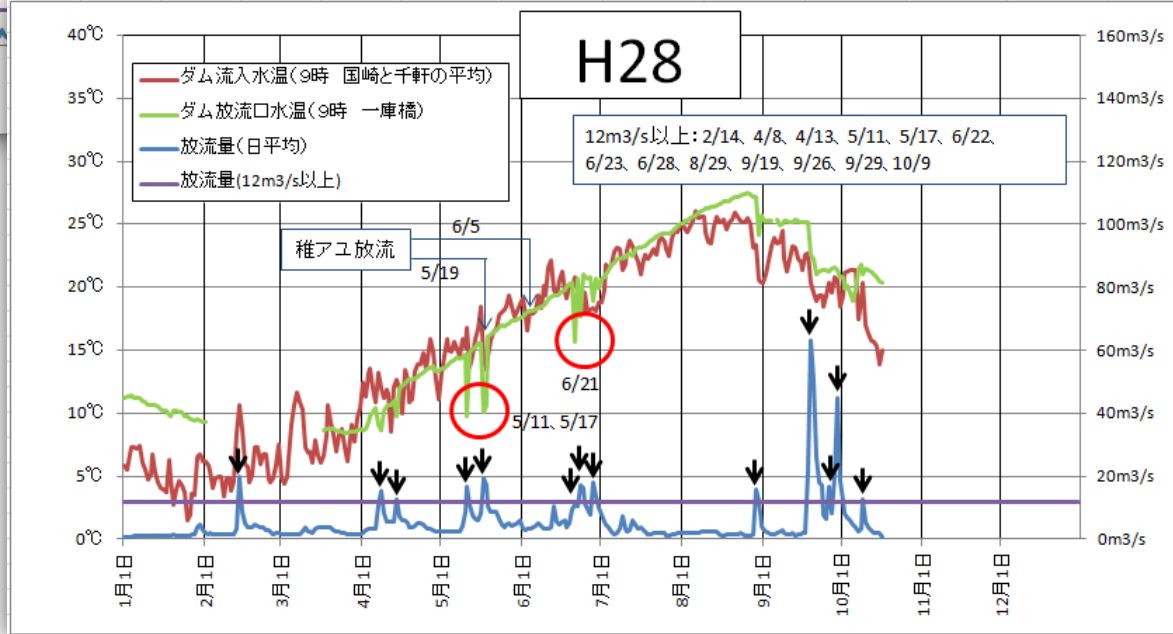
12m³/s以上が、9回
低水温放流2回

12m³/s以上が、13回
低水温放流3回

放流水温、出水回数等の物理的環境を過年度と比較したが、ほとんど変わらない
