相野谷川におけるタコノアシ保全対策 及びモニタリング結果について

紀南河川国道事務所 調査第一課
東 亮佑

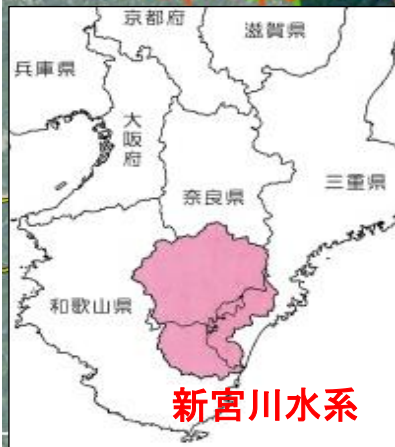
流域図

流域面積	: 2,360km ²
幹川流路延長	: 183km
流域内人口	: 約5万人
主な市町村	: 新宮市、紀宝町、 十津川村 等

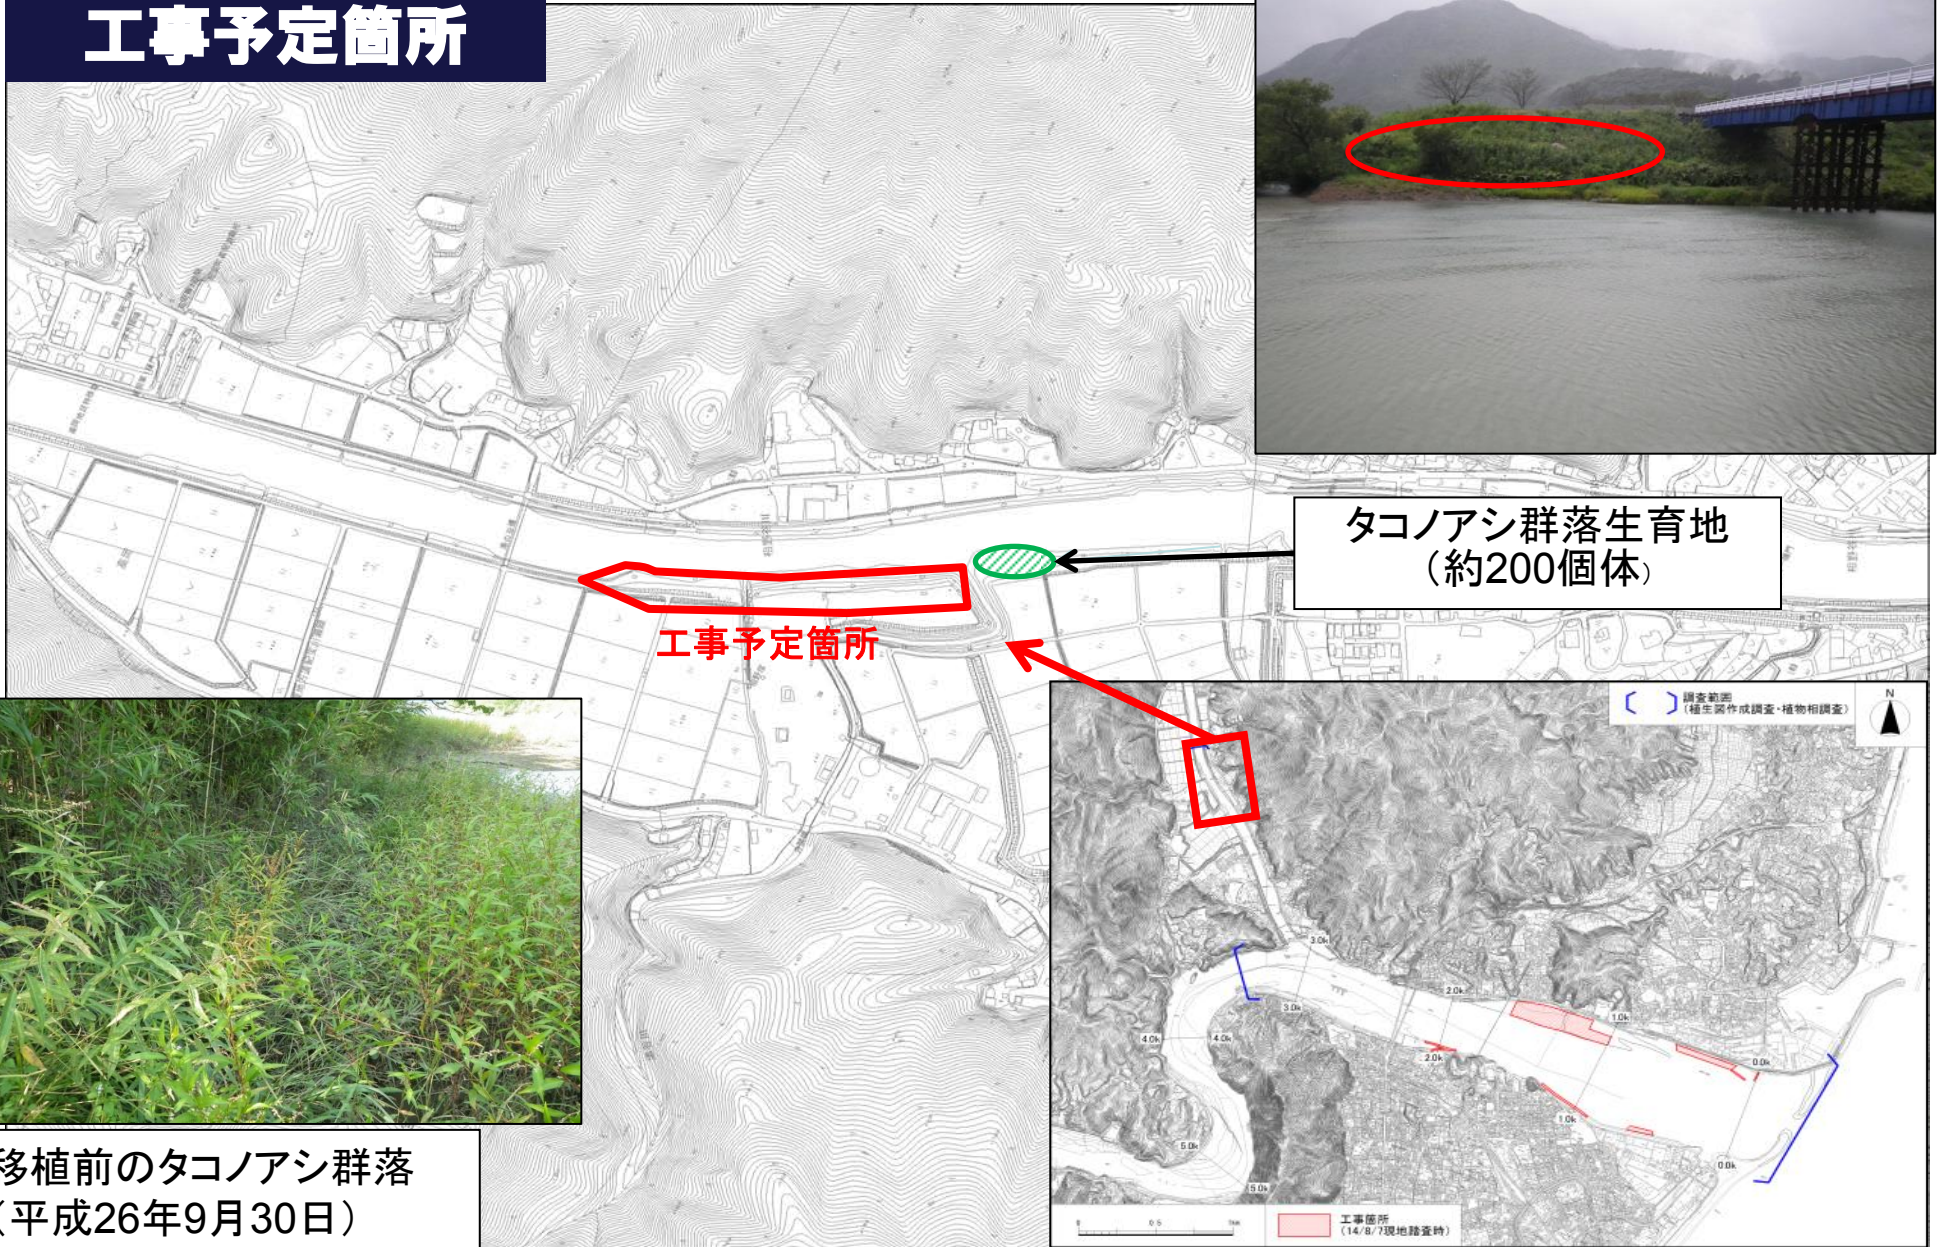
工事予定箇所

平成23年台風12号による相野谷川の災害復旧工事の一環として実施された護岸工事のため、タコノアシ群落の生育環境が改変されるおそれがある。

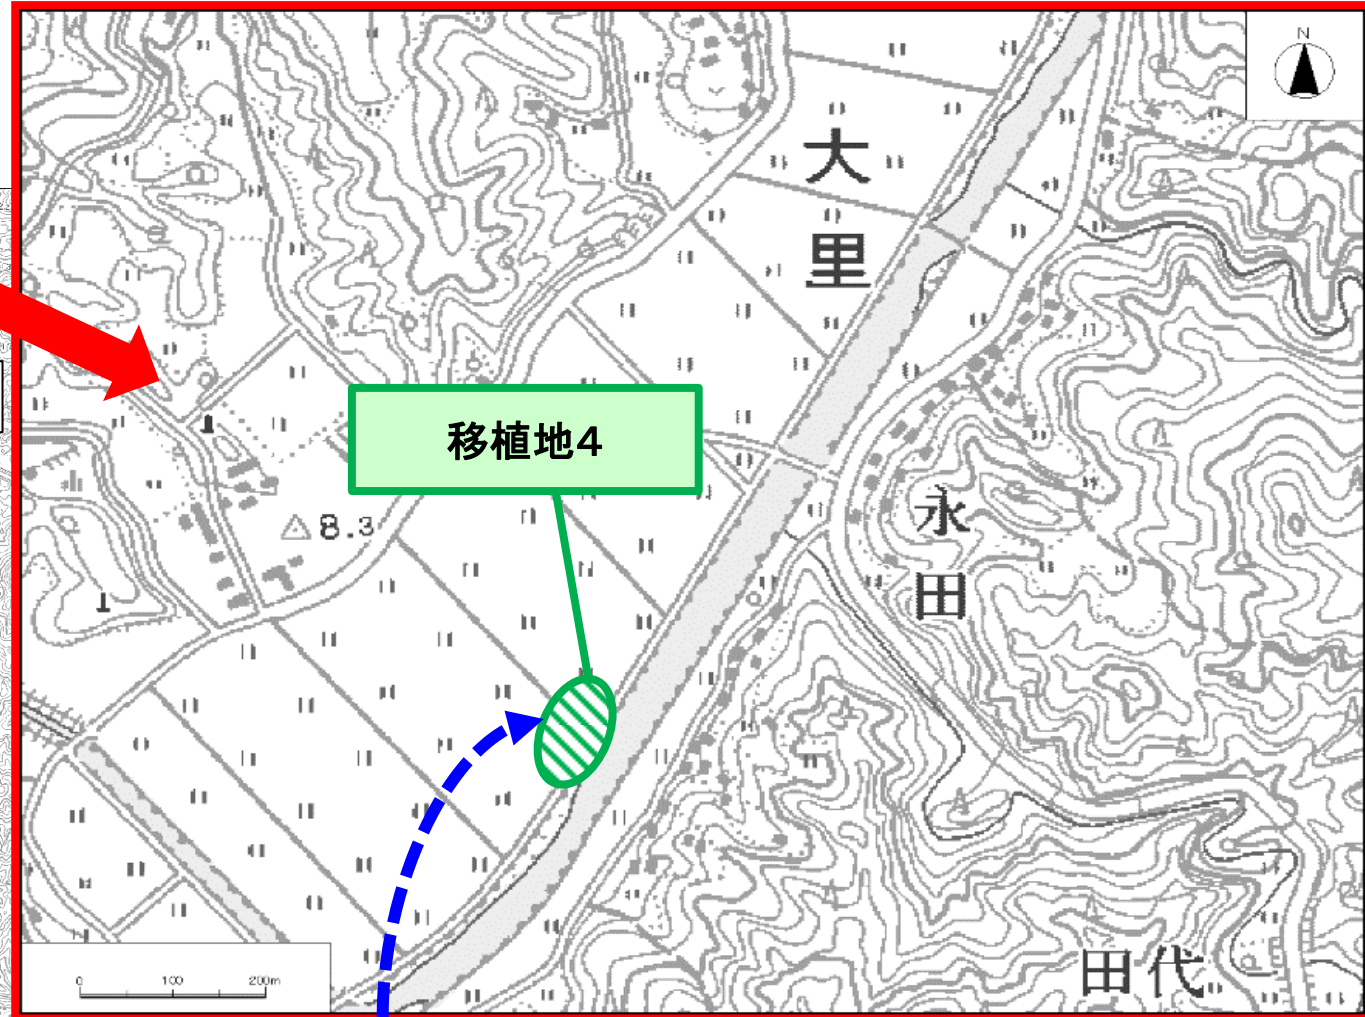
移植地点の選定

- 事前踏査を実施し、タコノアシの生育に適した立地を有識者の意見を反映し選定した。

既存生育箇所と類似した立地かつ
自生個体が周囲に存在する場所を選定

- 既存生育箇所と類似した立地
 - 水位変動域の砂泥地(干満の影響を受ける場所など)
- 特に自生個体が周囲に存在することは、その場がタコノアシの生育立地として適している可能性が高い。

不安定な立地に生育する種であることから、
リスク分散のため複数箇所を選定

- 移植先1～3は出水等で環境が一変する可能性も考慮
 - 少し離れた上流に移植地4を設定

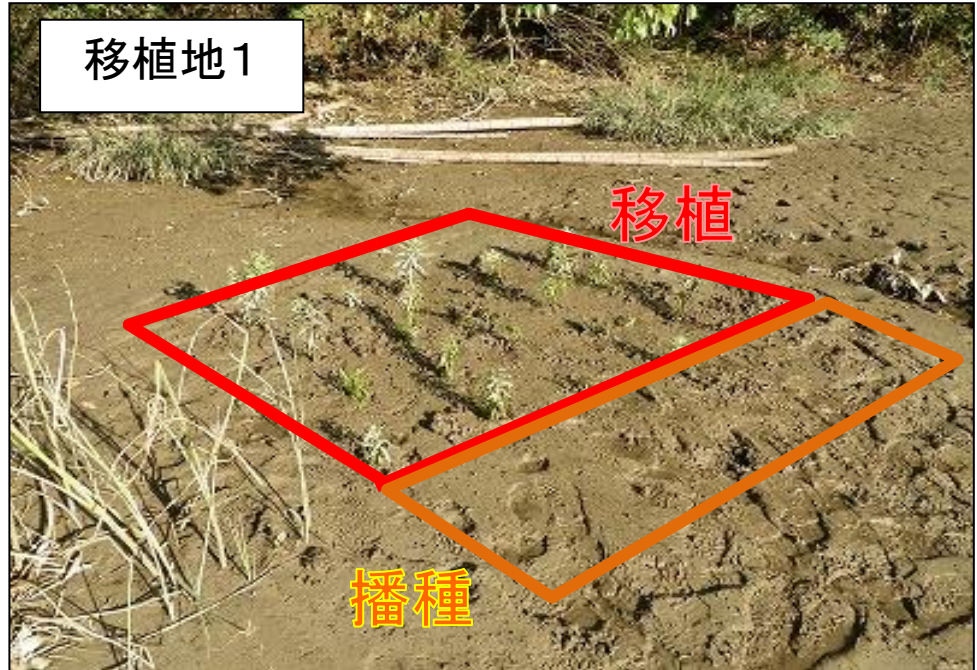
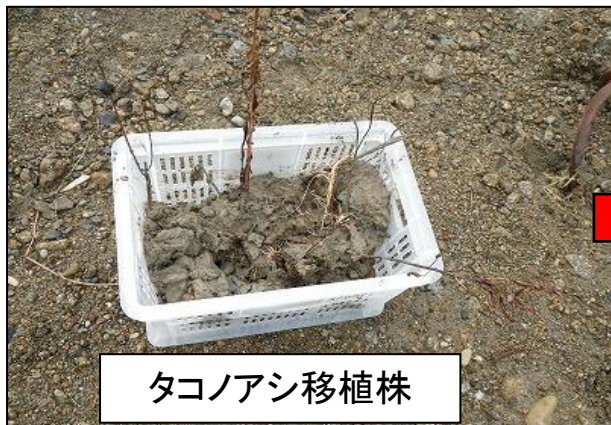
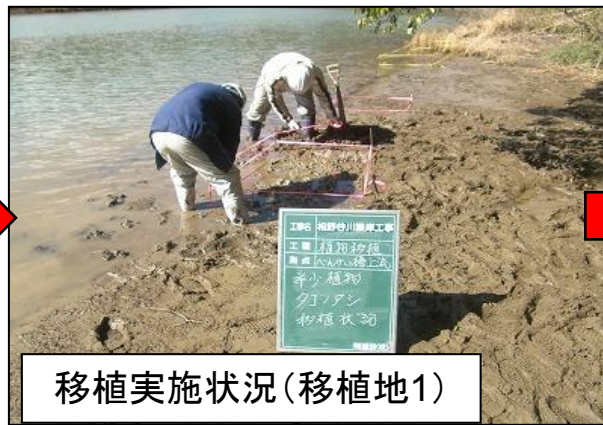
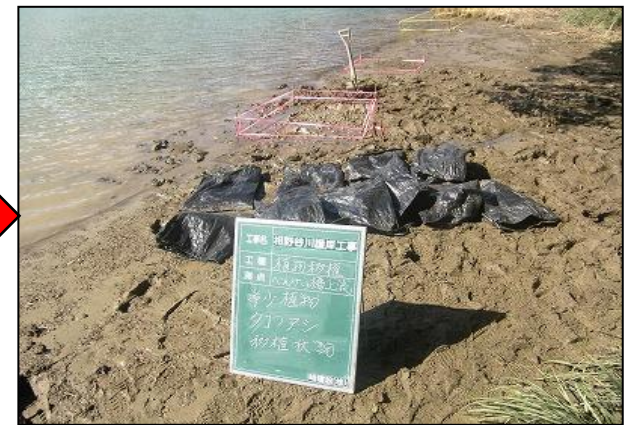
個体移植

- 根茎も含めて生育土壌ごと掘り出し、移植する。

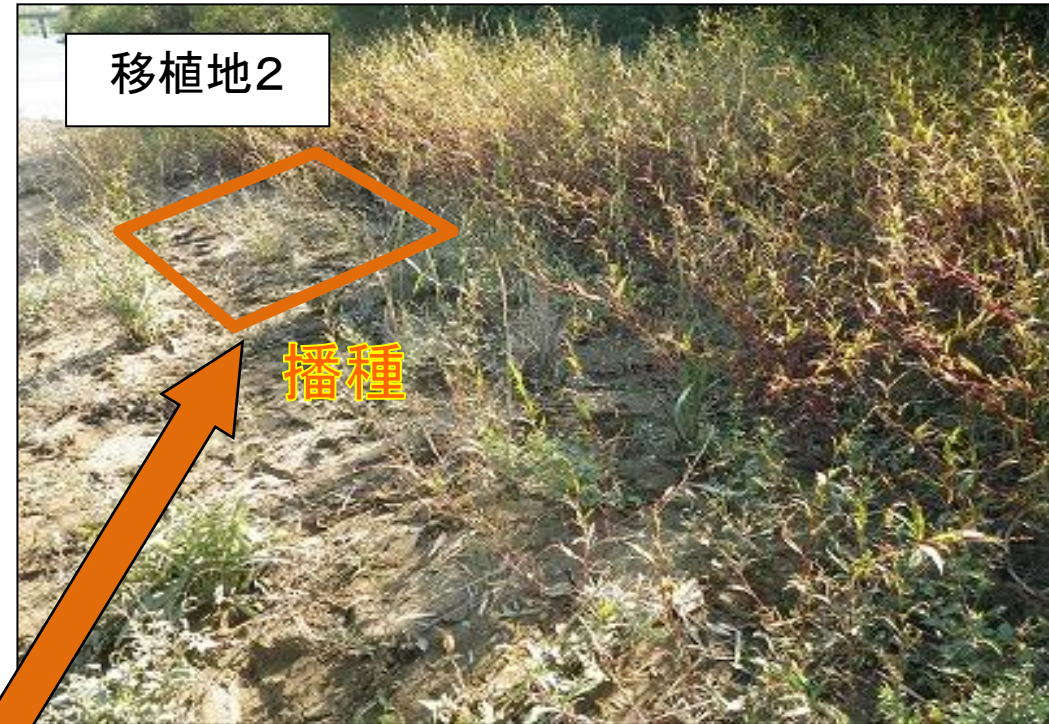
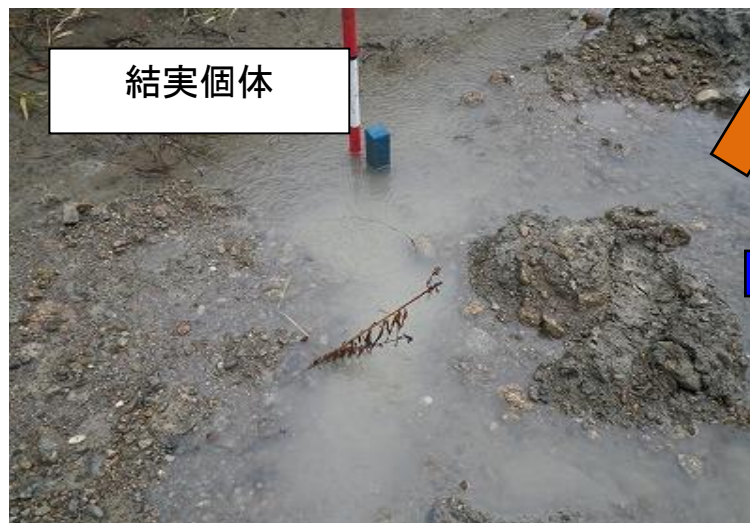
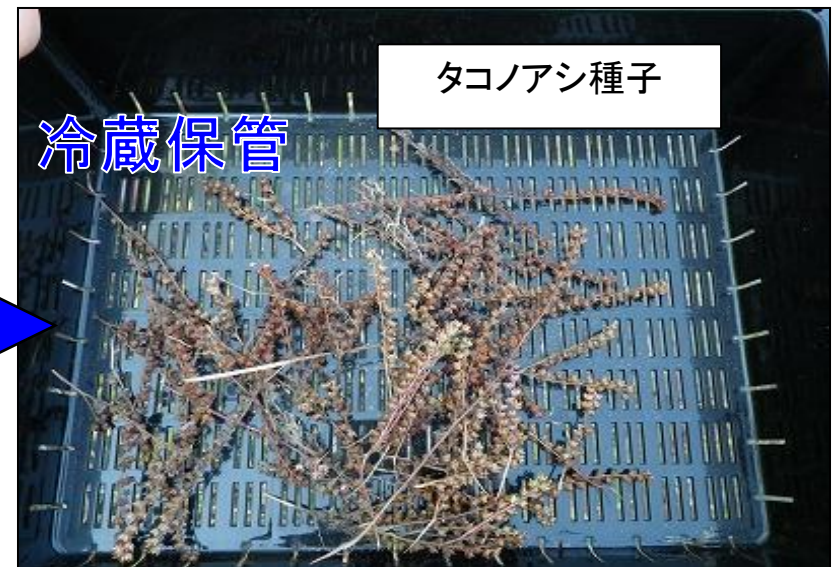
種子播種

- タコノアシ結実期に種子を採取し、タコノアシ移植地の移植個体周辺への播種を実施した。
- 保全対策のリスク分散を目的として、採取した種子の一部を持ち帰り、冷蔵保管した。
 - 発芽能力を長期間維持するには低温・低湿での保存が必要。

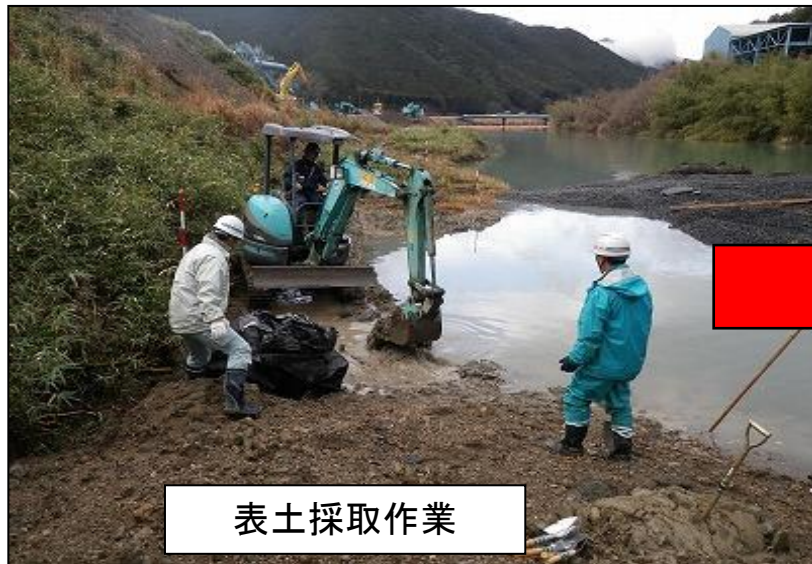
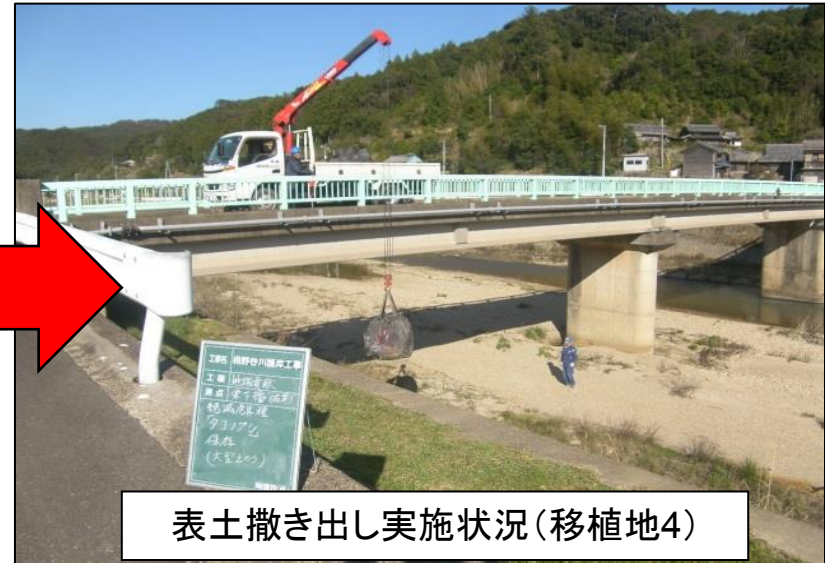
埋土種子による再生

- 生育箇所の土壌を一時的に仮置きし、工事後河川沿いに埋土種子を含む土壌を覆土する。
- 土のう袋10袋(120kg)程度を、最も水際に近い植生がある部分から植生がない部分(泥地もしくは砂泥地部)にかけて0.5~1m程度の幅で厚さ10cmを目安として薄く広く撒き出す。

一時的に仮置き

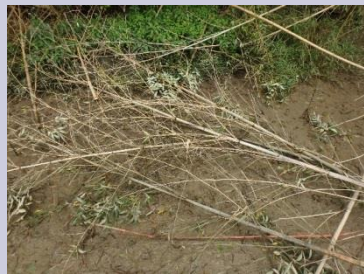
移植直後 (平成27年2月)	平成27年9月	平成27年10月	平成28年9月
移植地3-1 (個体移植)

- 平成27年2月に6個体を移植。
- 平成27年9月～10月に生育個体確認できず。
 - 平成27年7月の出水等により、個体が流出した可能性が考えられる。
 - 周辺で自生株3個体を確認。
- 平成28年9月にも生育個体は確認できず。
