# 一庫ダムにおける 河川環境復元対策と効果について

独立行政法人水資源機構 一庫ダム管理所

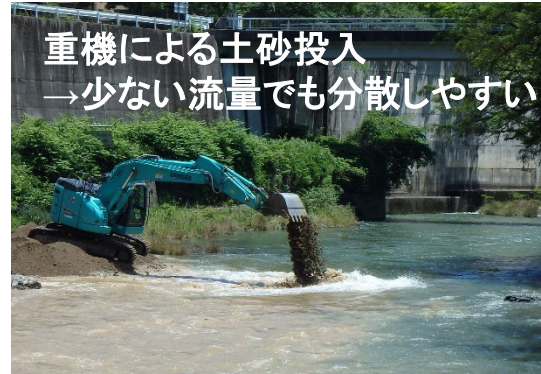
◆ フラッシュ放流及び土砂還元

- 下流
  - ・流量の平滑化
  - ・土砂供給の遮断
- ・付着藻類の更新頻度の減少
  - ・河床の粗粒化・アーモークコート化等

2003年～ → ドローダウンに併せて

フラッシュ放流 + 土砂還元

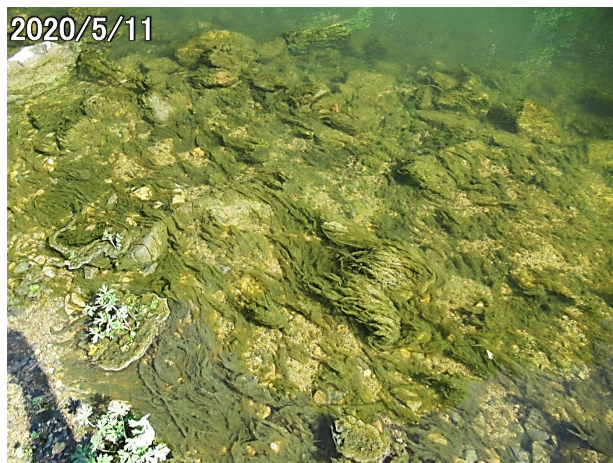
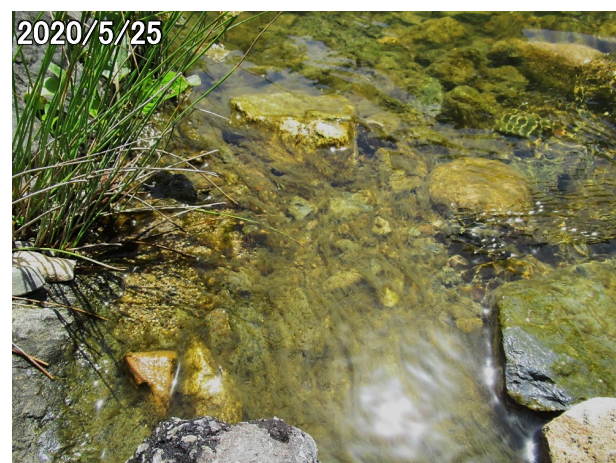
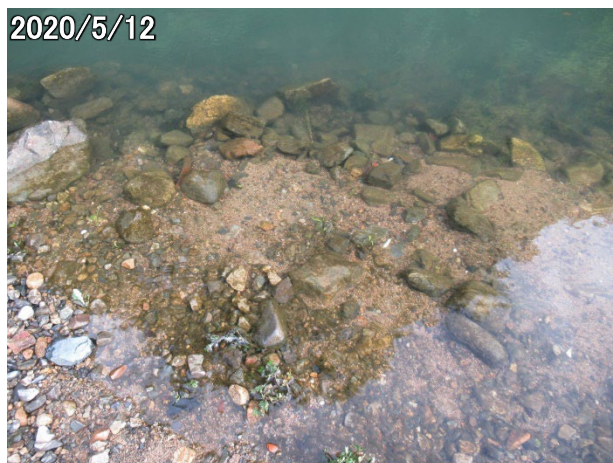
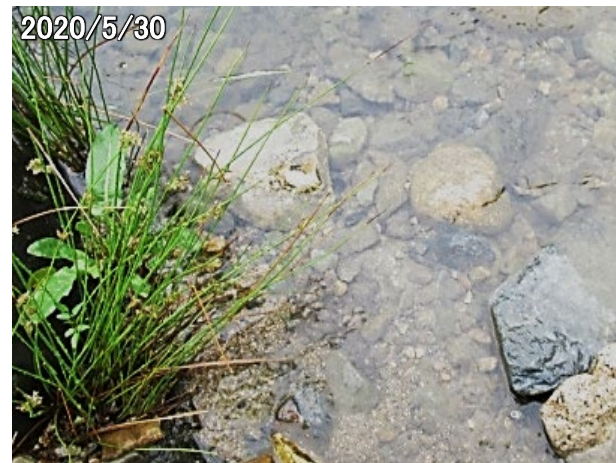
◆ フラッシュ放流・土砂還元による藻類剥離状態の目視確認

2020/5/12フラッシュ放流

2020/5/26フラッシュ放流+土砂還元

フラッシュ放流・土砂還元による藻類の剥離効果を確認
