淀川における城北ワンド等の構造改善について

令和6年11月11日

淀川河川事務所

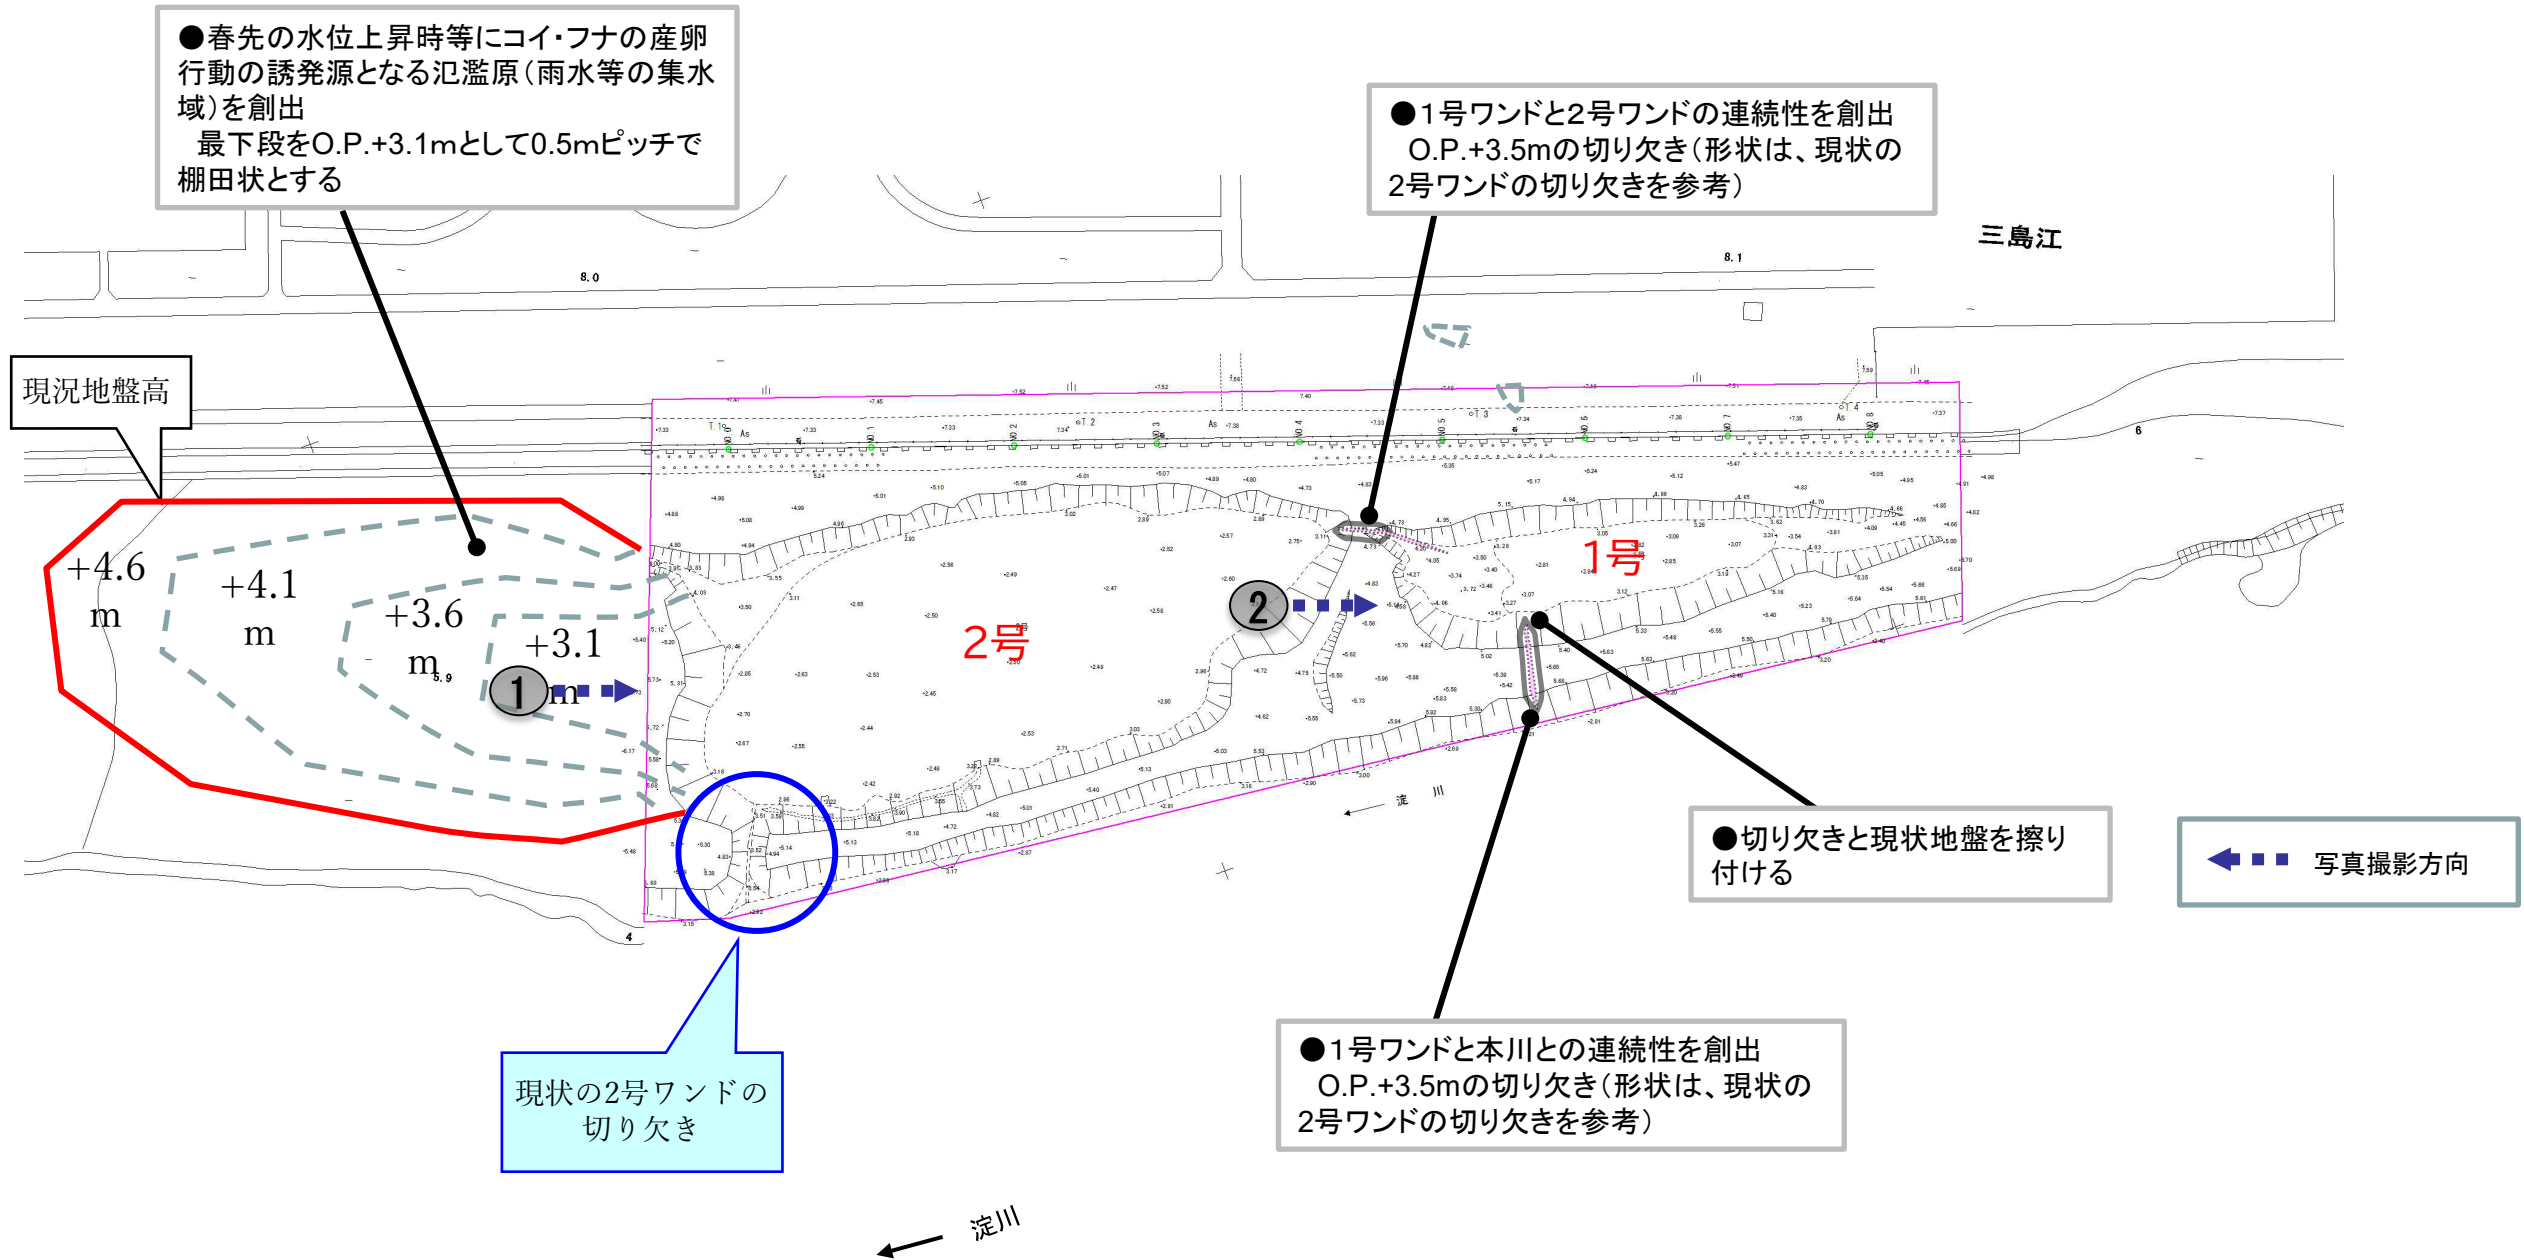
●三島江地区 ワンド 構造改善

令和5年度に三島江ワンド(三島江1号ワンド、三島江2号ワンド)の構造改善を行った。
