木津川上流におけるコクチバス対策について

渡邊健太¹⁾， 出口義治¹⁾， 山内茂²⁾， 齊藤浩明²⁾

¹⁾ 近畿地方整備局 木津川上流河川事務所 流域治水課

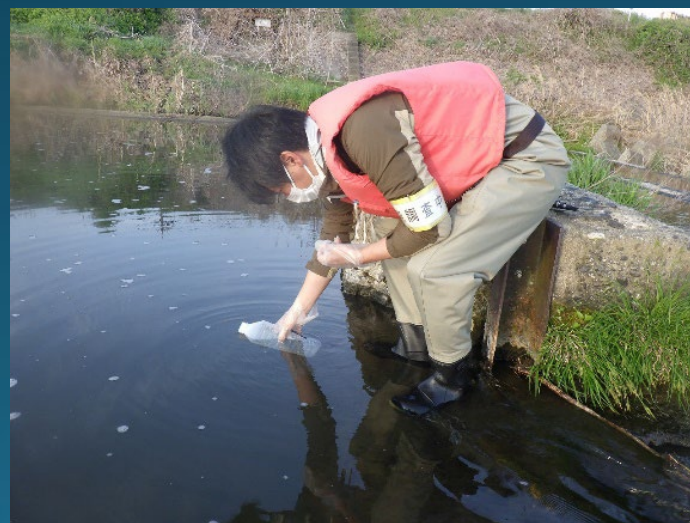
環境DNA調査：2022年

- ▶ 広域で効率的に調査を実施
- ▶ 広範囲でコクチバスのDNAが検出されたが、特に、
 - 「①木津川・服部川・柘植川の合流部付近」、
 - 「②名張川・宇陀川の合流部付近」
 でまとまってみられた

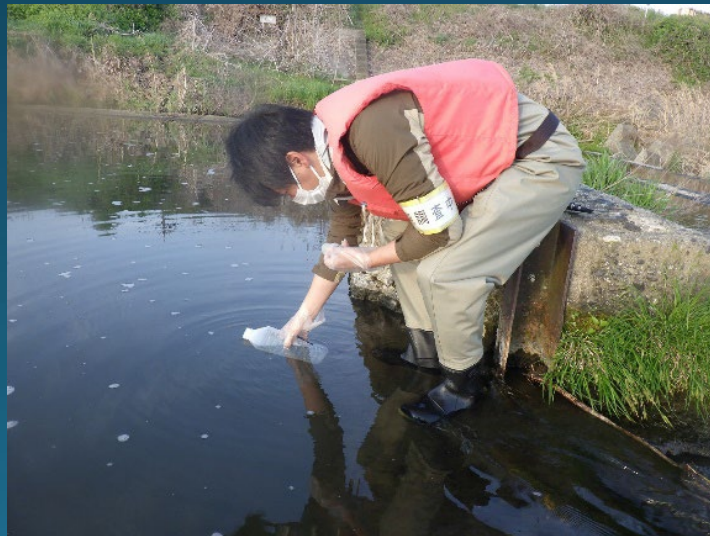
環境DNA調査 + 目視調査 + 水国：2022年

▶ 木津川(1箇所)、服部川(1箇所)、宇陀川(12箇所) の計14箇所で産卵床を確認

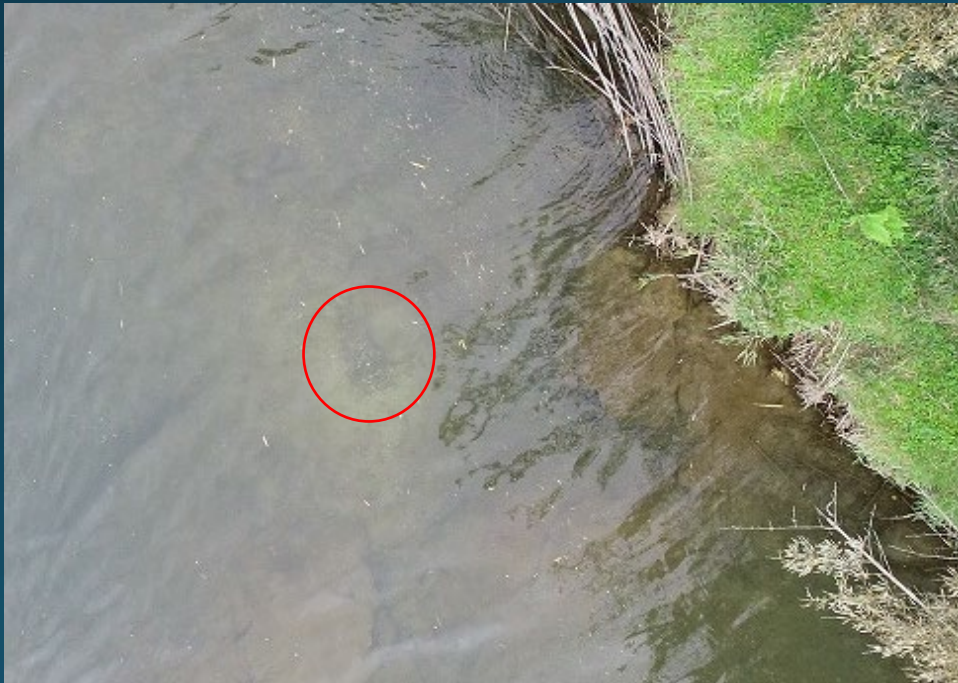
- 濁りや遮蔽物の影響を受けやすいが、アプローチに優れ、短時間で広い範囲を効率的に確認できる
- 潜水目視(主に橋脚回りや水際の樹木下)と併用して実施

ドローンにより調査範囲
全体を確認

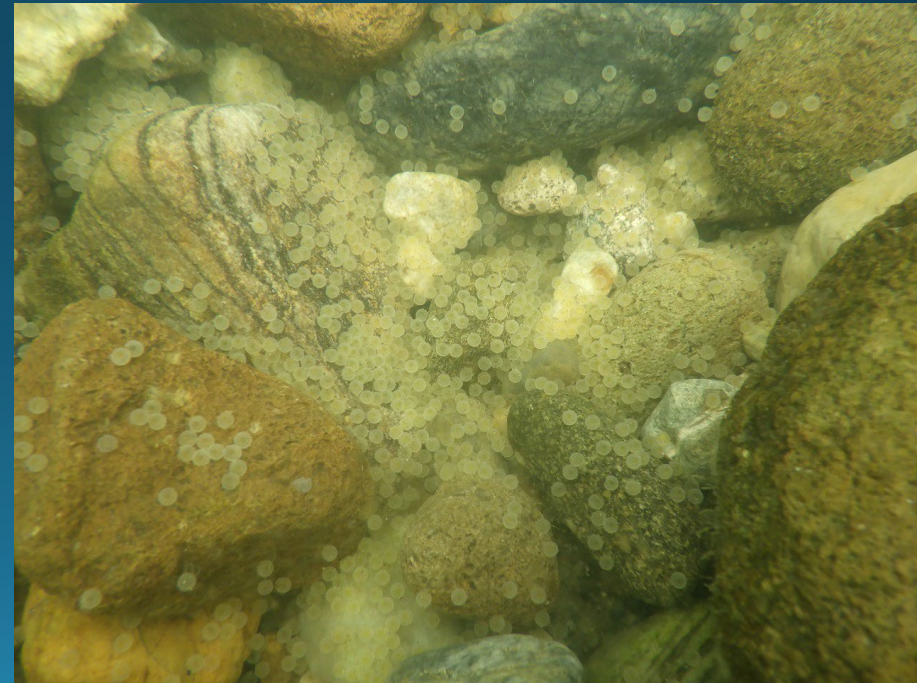
ドローンによる産卵床の確認地点周辺にお
いて潜水目視を実施

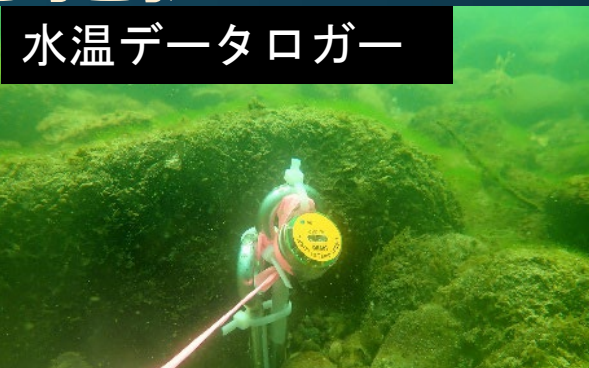
水温データロガー

▶ リアルタイムで水温、濁りを確認し、産卵初期から適期に調査を実施

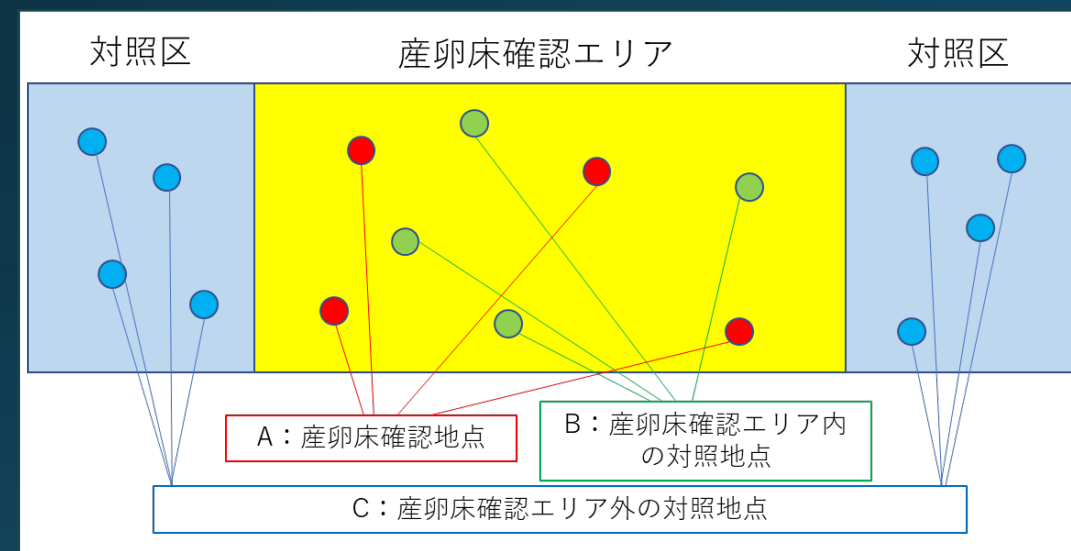
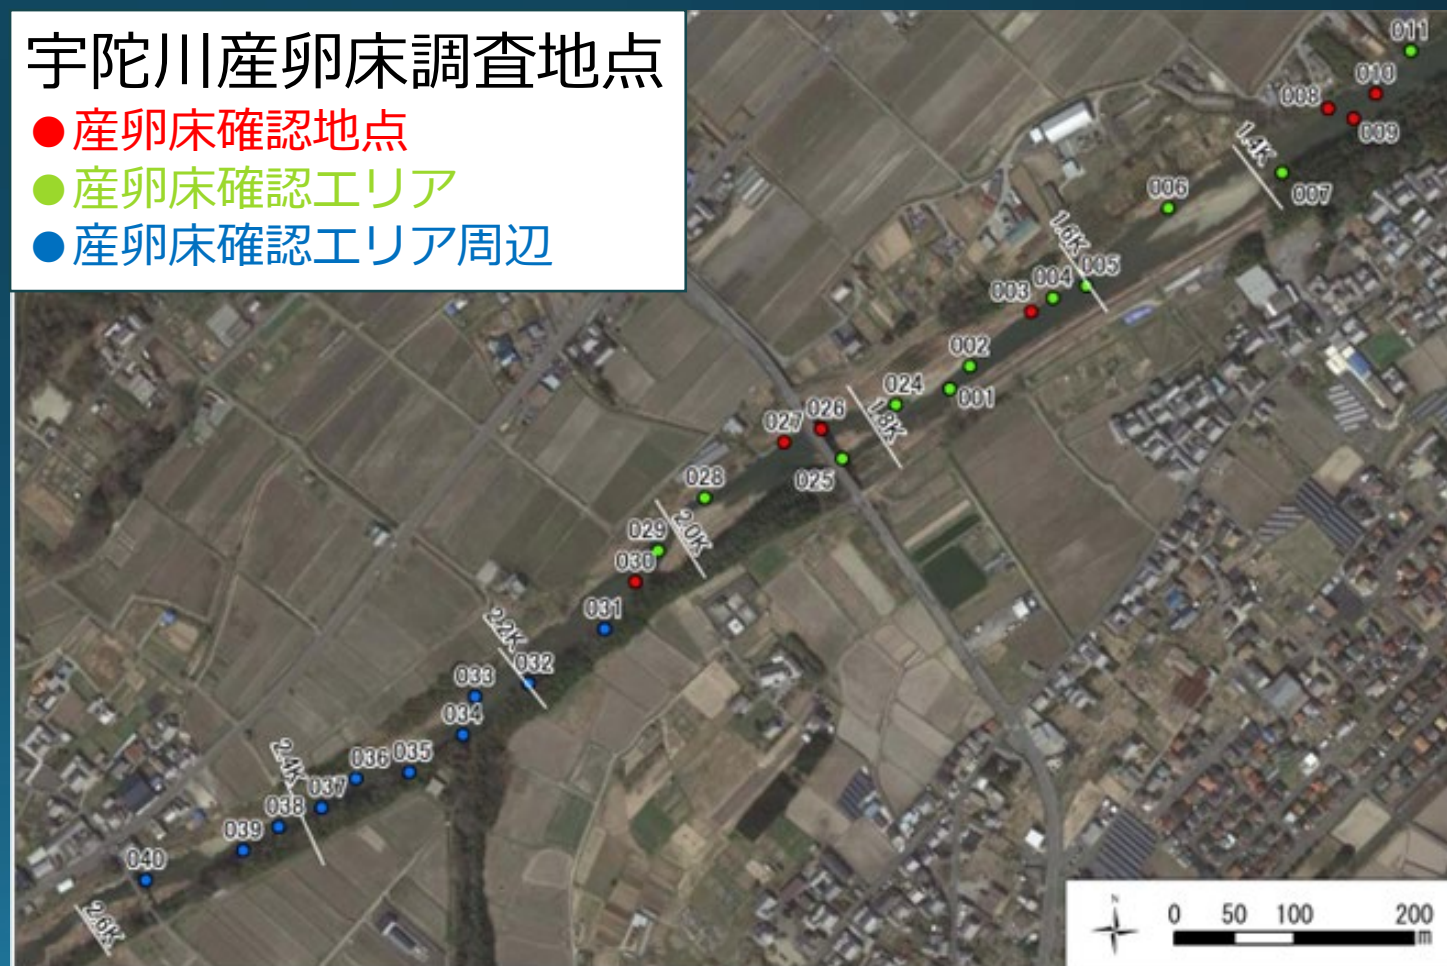
宇陀川産卵床調査地点

- ▶ 産卵床確認地点と対照区の水深、流速、河床材料等を把握
- ▶ 河床材料は全ての地点で表層を記録し、表層が細礫より細かい場合は5cm程度掘り返し、下層も把握

- 産卵床確認地点
- 産卵床確認エリア
- 産卵床確認エリア周辺

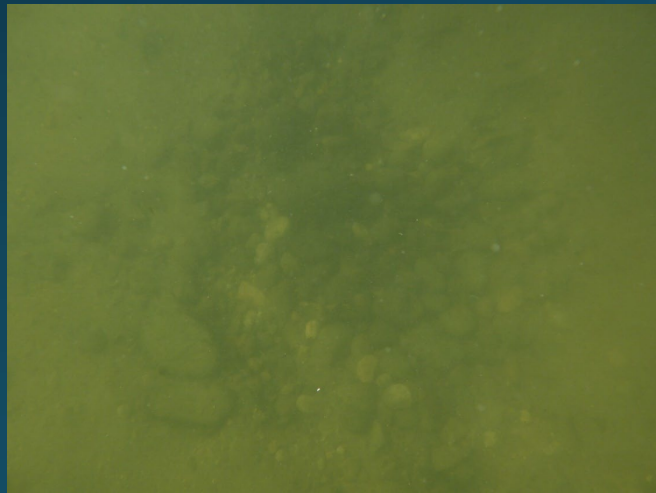
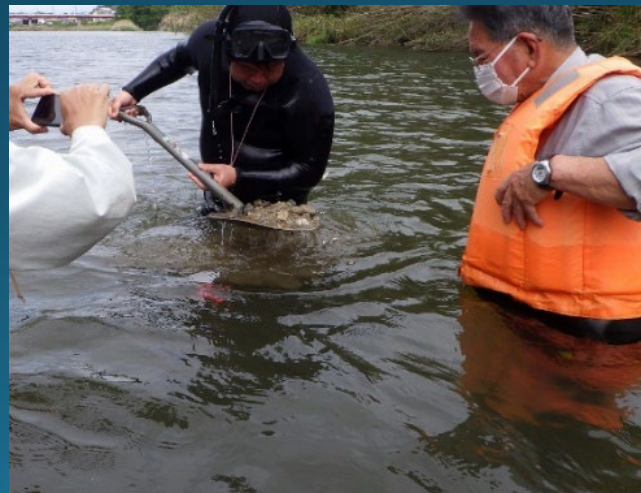
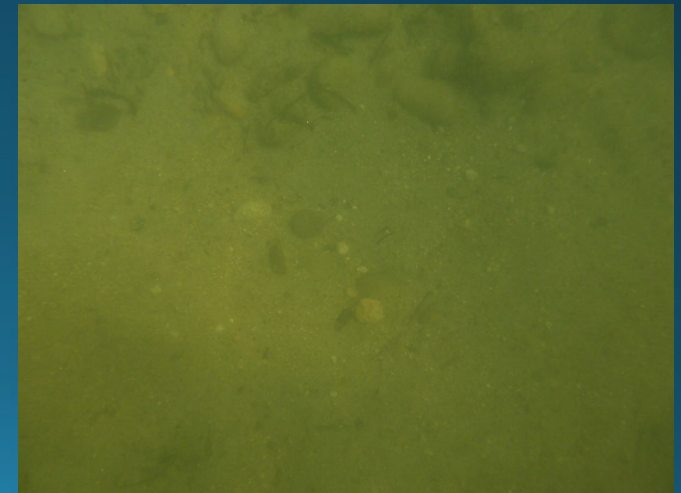
- ▶ 産卵床をスコップや足でかき回し、産卵床としての役割を果たせなくする
⇒繁殖阻害
- ▶ 周辺に生息するニゴイやナマズ等の魚類に卵や仔魚を食べられやすくする
⇒駆除効果

※ただし、破壊した地点では、2週間後に新たな産卵床が作られていたことから、継続が重要と考えられる

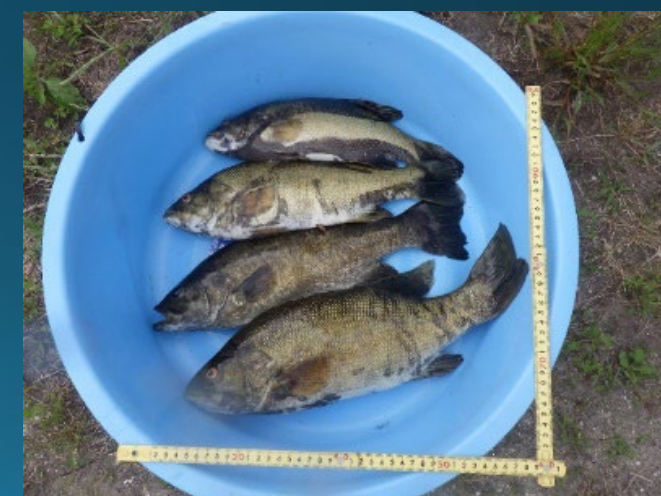
- ▶ 産卵床周辺の仔稚魚を夕毛網で捕獲
- ▶ 産卵床を守る親魚を小型刺網（三枚網）で捕獲
- ▶ 2023年5月に10箇所確認された産卵床が2024年度には0箇所（稚魚の群れは2地点で確認）

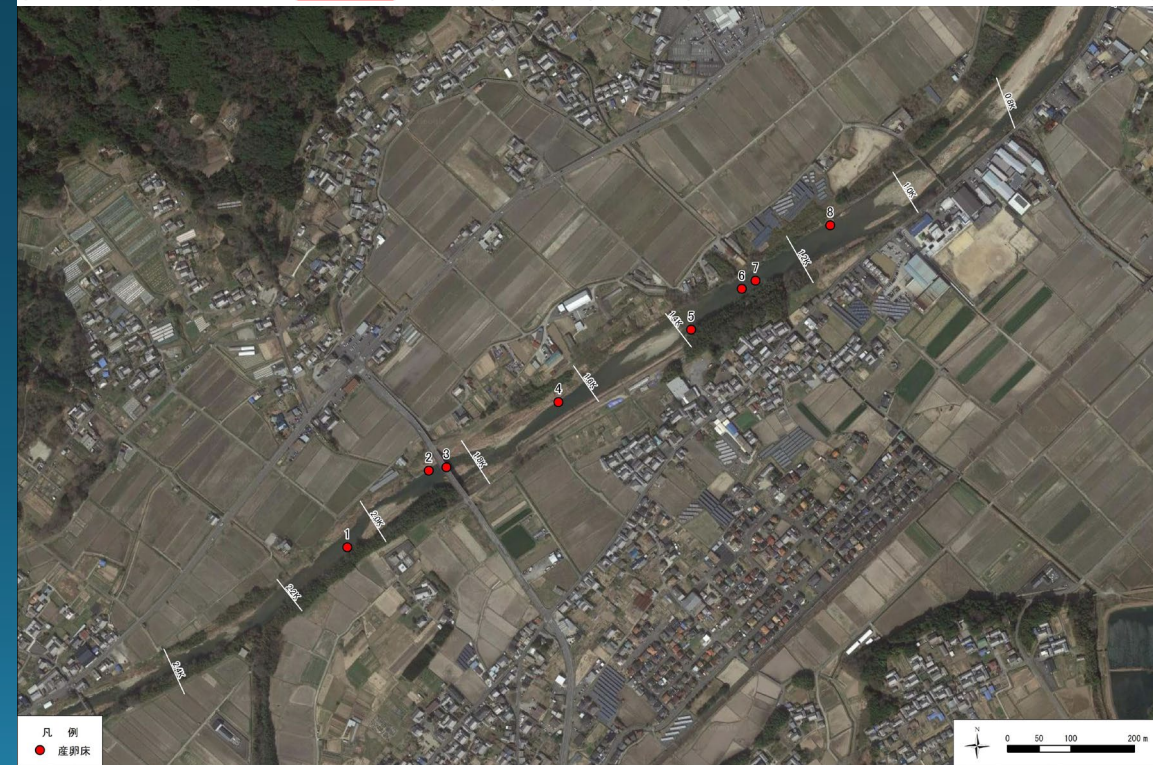
- ▶ 宇陀川の産卵床が多い区間の上流10.0～11.0kmの室生ダムで、フラッシュ放流(最大30m³/sec)と置土(30m³)を実施
 - ▶ フラッシュ放流前に確認された8箇所^{の産卵床}の内、3箇所^{の産卵床}がフラッシュ放流後に消失
 - ▶ 5箇所^{の産卵床}がフラッシュ放流後も確認されたが、卵、仔稚魚および親魚は確認されなかった
- ⇒ フラッシュ放流により、卵および仔稚魚が産卵床からの流失や親魚に産卵床を放棄させる効果があった
