# 平成19年度 淀川堤防詳細点検結果情報図

浸透に対する詳細点検結果 淀川(1)

平成20年3月現在

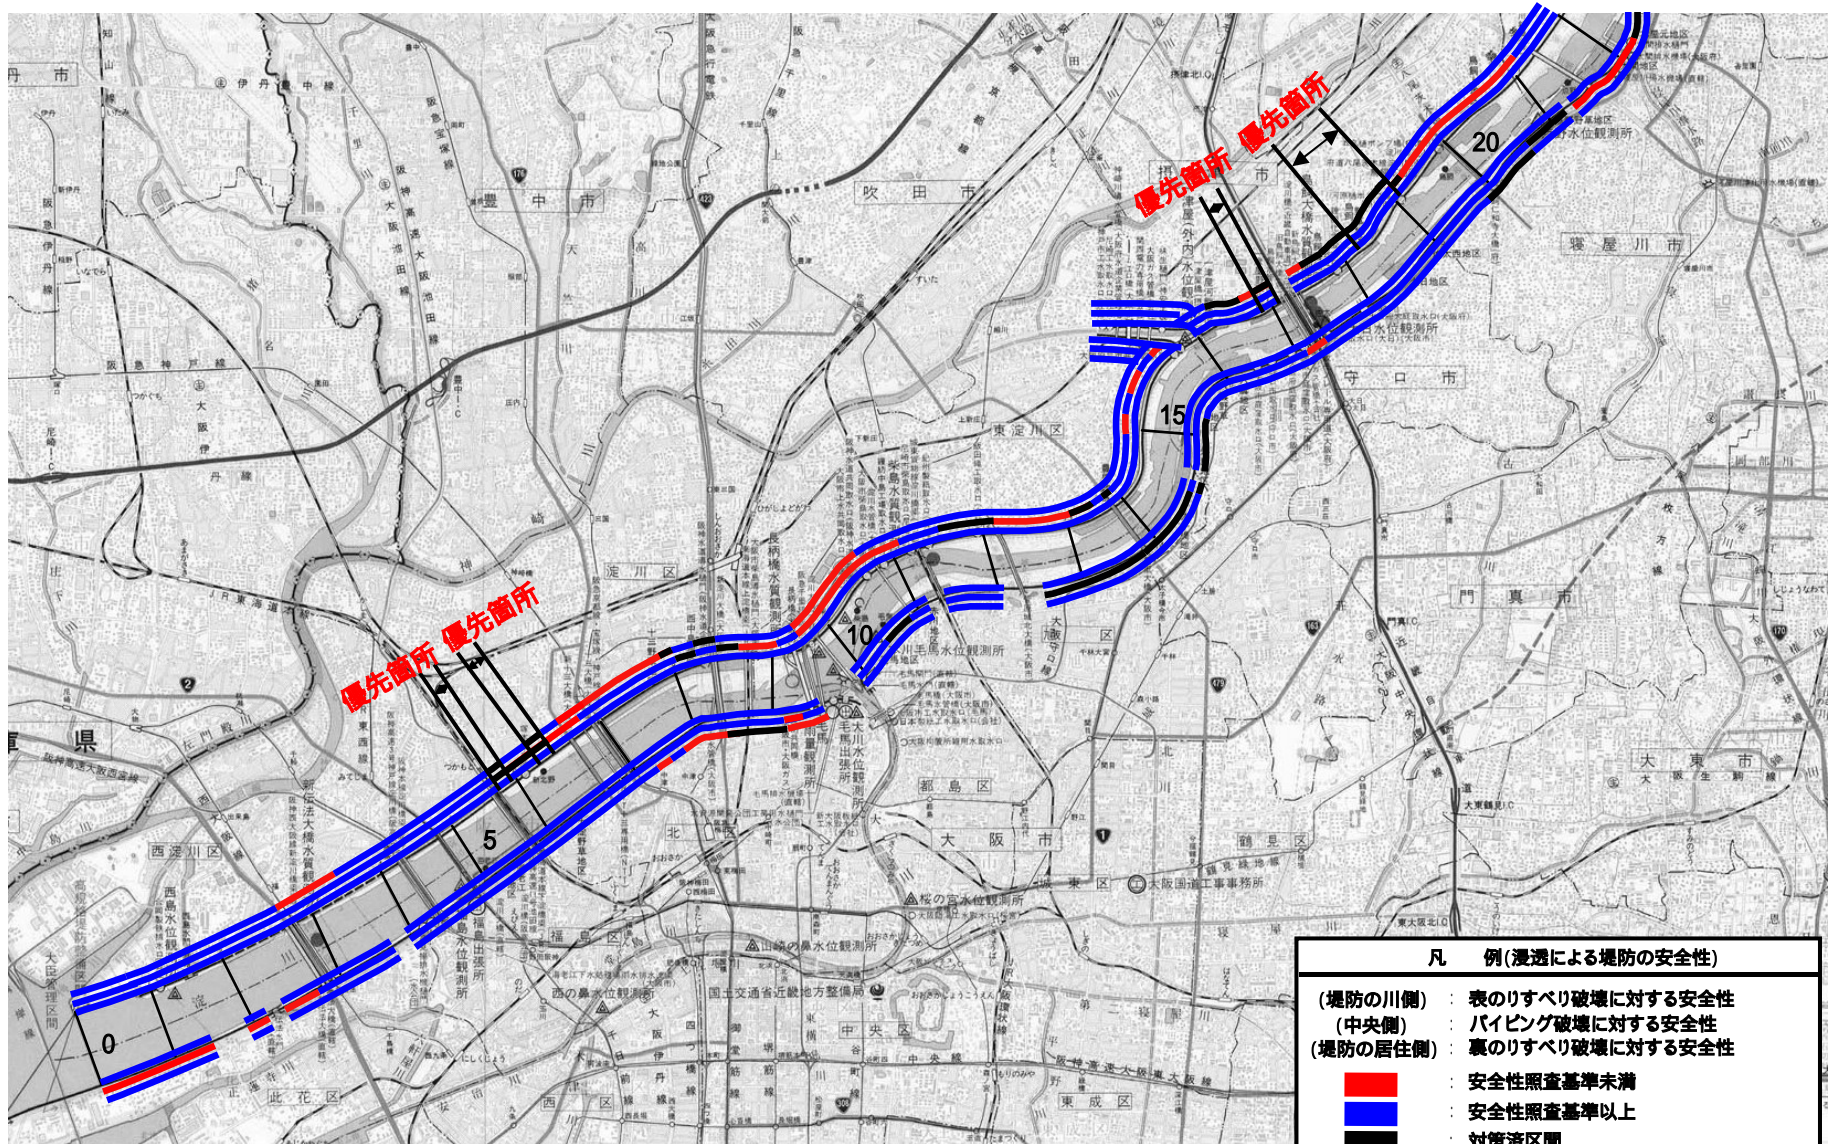
凡 例(浸透による堤防の安全性)	
(堤防の川側)	: 表のりすべり破壊に対する安全性
(中央側)	: パイピング破壊に対する安全性
(堤防の居住側)	: 裏のりすべり破壊に対する安全性
<span style="color: red;">■</span>	: 安全性照査基準未満
<span style="color: blue;">■</span>	: 安全性照査基準以上
<span style="background-color: black; color: black;">■</span>	: 対策済区間
未表示	: 詳細点検対象外区間
<span style="border-bottom: 1px solid black; width: 20px; display: inline-block;"></span> ← → <span style="border-bottom: 1px solid black; width: 20px; display: inline-block;"></span>	: 安全度が特に低かつ被災履歴のある箇所について優先的に対策を実施予定
