令和6年度  
近畿地方整備局管内  
砂防関係工事安全管理技術  
研究発表会  
論文集

近畿地方整備局

# 「<sup>かめ</sup> <sup>せちく</sup> 龜の瀬地区における <sup>よくしくいこうじ</sup> 抑止杭工事の <sup>せこうかんり</sup> 施工管理、<sup>あんぜん</sup> 安全・<sup>かんきょうたいさく</sup> 環境対策について」

龜の瀬地区稲葉山地すべり対策鋼管杭他（その4）工事

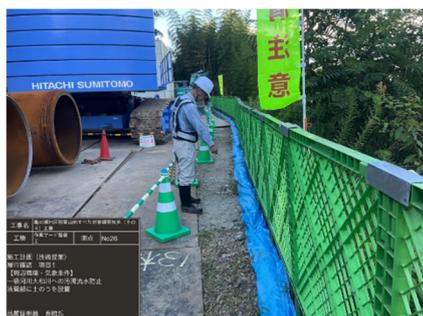
写真1.プラスチックフェンス設置状況

本工事の施工ヤードは大和川と山地の急な斜面に挟まれた狭窄な平地であり、鋼管抑止杭の建込み位置、最低限施工に必要な設備、重機、クレーン等の配置位置を考慮すると、安全通路として利用できるスペースは河川側のわずかな幅 (W800程度) のみとなった。施工ヤードの河川側も急な傾斜となっており、作業員の通行時の転落が懸念されたため、法肩部に転落防止対策としてH型鋼及びプラスチックフェンス(写真1)による防護柵の設置を行った。また、防護柵に沿ってまくら土のうを設置(写真2)することで施工に伴って発生する汚水の大和川への流出対策とした。

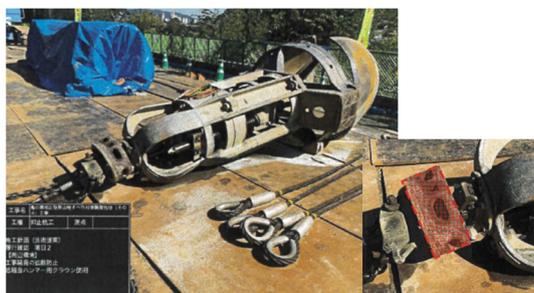
写真 3.樹脂製の低騒音クラウン

本工事ではハンマークラブによる掘削作業を行ったが、引き上げ時のクラウンとの衝突干渉による騒音の発生が懸念された。このため、クラウンを金属製のものから樹脂製のもの（写真 3）に変更することで、ハンマークラブとの衝突干渉の低減を図った。この対策で近隣住宅地周辺で騒音測定を実施した結果、等価騒音レベルの閾値（=85dB）を超えることはなかった。

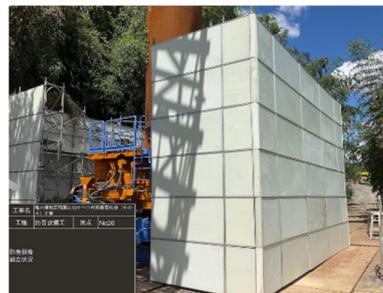
写真 4.防音パネル

また、当初計画はケーシングマシーン全周の防音パネル設置であったが、常時 70 t クローラークレーンを使用しての掘削作業、ケーシングチューブ及び鋼管の建込み作業であった為、この方法ではオペレーターから直接作業状況を確認できず安全性の確保が困難であった。このため、防音パネルをコの字型に組んだ足場の外周に設置（写真 4）することでオペレーターの視認性を確保を行った。防音効果は低減するが、安全性の確保を重視した対策とした。

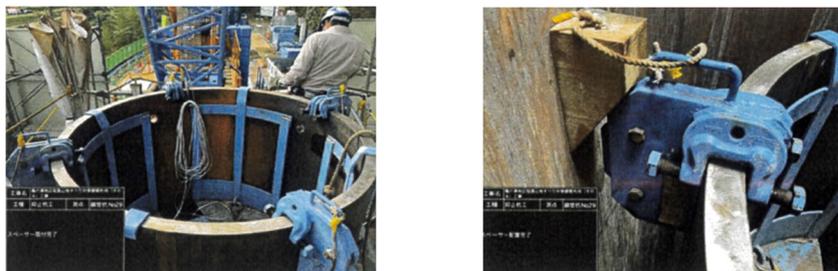
写真 6.鋼管用スペーサー使用状況

鋼管抑止杭沈設後にコンクリート及びモルタルの打設を行ったが、この際に鋼管抑止杭に偏圧がかかり鋼管杭が傾斜する可能性があった為、鋼管抑止杭の最上部 4 方向に鋼管精度保持用スペーサー（写真 6）を設置し、傾斜の低減を図り鉛直精度の確保を行った。

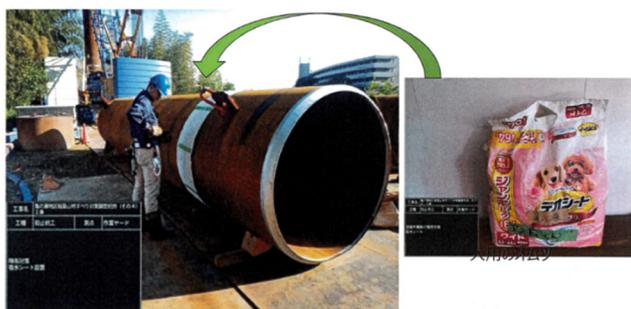
写真 7.犬用オムツ使用状況

現場継手溶接の施工にあたっては、降雨対策として「犬用のオムツ」（写真 7）を使用して降雨時の雨垂れ防止を実施した。また、防風対策としては、溶接箇所が突風等の影響を受けないように「防災シート」（写真 8）を用いてテント形式にすることで対応した。

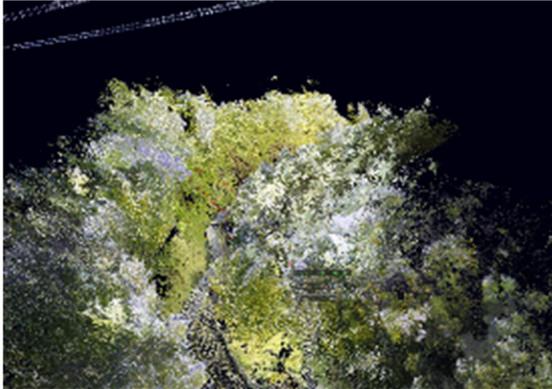
図-5 フィルタリング前の点群データ

地上型レーザースキャナ(TLS)によって得られた点群データを、専用の解析ソフトにてグラウンドフィルタリングを行うことで、伐採の前段階において斜面の地形データを取得し、正確な掘削土量の算出を行った。従来手法では、計測結果からの土量算出と資料のとりまとめに3日程度の時間を要していたが、3Dでの点群管理による土量計算作業は1名の人員で、掘削3Dデータの作成に2時間、点群データの整理と土量算出に2時間の合計4時間で完了し2.5日の省力化となった。

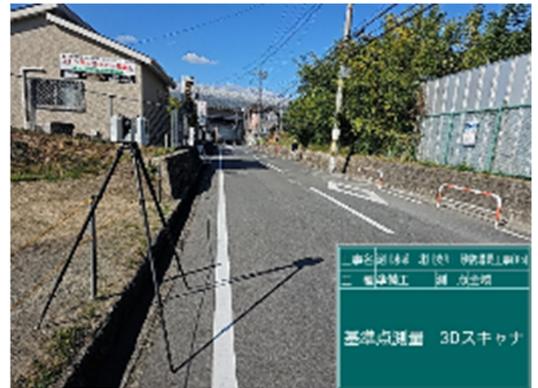
図-8 TLSによる基準点測量 ワンマンでも作業可能

また3Dによる起工測量は従来TSで基準点から追い出した新たな点を現場付近に設置し、TLSで座標の位置合わせを行う必要があるが、今回は現場から遠く離れた基準点をTLSのみで計測し、掘削場所に新たな基準点を設置できないか検証を行った。従来のTSとTLSの精度を比較した結果、道路上にある基準点から約300m離れた場所に設けた新点の誤差は4mmであった。安全対策として掘削箇所だけでなく、ヤード入口から砂防堰堤の上部200m奥まで、定期的にTLSにて3Dスキャンをすることで、林道の一部を定点観測するのではなく林道全体を面で捉え、工事期間中は地形に変位が無いかを詳細に捉えることが可能となった。

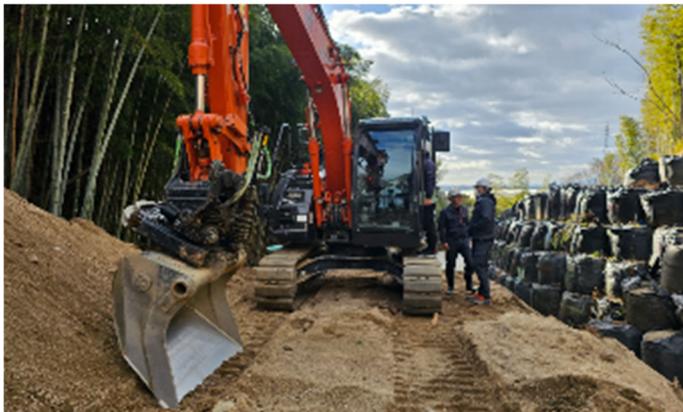
図-11 バケットが 360° 回転可能なチルトローテータ重機

最小限の作業ステージにて機械掘削作業を行うために、静止した位置から手前だけでなく、左右の自在な方向へバケットの回転が可能で、チルトローテータ搭載の ICT 重機を使用することで、この問題の解決を図った。足場の対策として左岸側の山裾部分を荒掘りし、発生した土を一旦右岸側のステージとして使用し、右岸側の掘削を済ませた後に、その際に発生した土の一部を左岸側のステージとして再利用し作業を行った。

チルトローテータ機はオペレーターが乗車したまま、アタッチメントを取り替えることが可能で、軟岩部はリッパにより、ほぐし作業を行い、仕上げ面は平爪の付いた法面用バケットで整形を行った。ICT 重機のマシンガイダンス機能を使用することで、オペレータは乗車したまま、事務所から送られてきた掘削面の 3D データを基に、仕上げ面との距離や角度を瞬時に把握することが可能となり、現場監督が急な斜面に登り丁張をかける作業が不要となった。

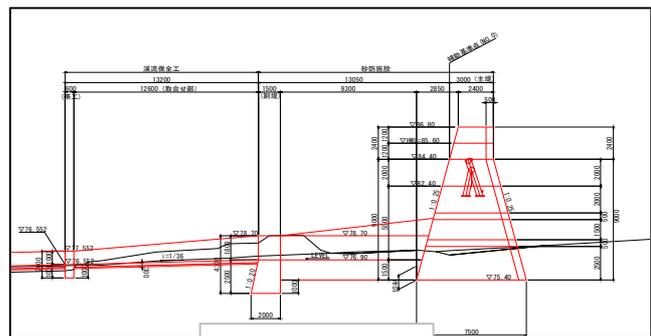
図-1 縦断面図

- ・砂防土工 掘削 1,860m<sup>3</sup>
- ・コンクリート堰堤本体工  
 【H=9.0m、L=43.3m、V=1,407m<sup>3</sup>】
- ・コンクリート副堰堤工  
 【V=81m<sup>3</sup>】
- ・側壁護岸工・溪流保全工・鋼製堰堤工 各1式

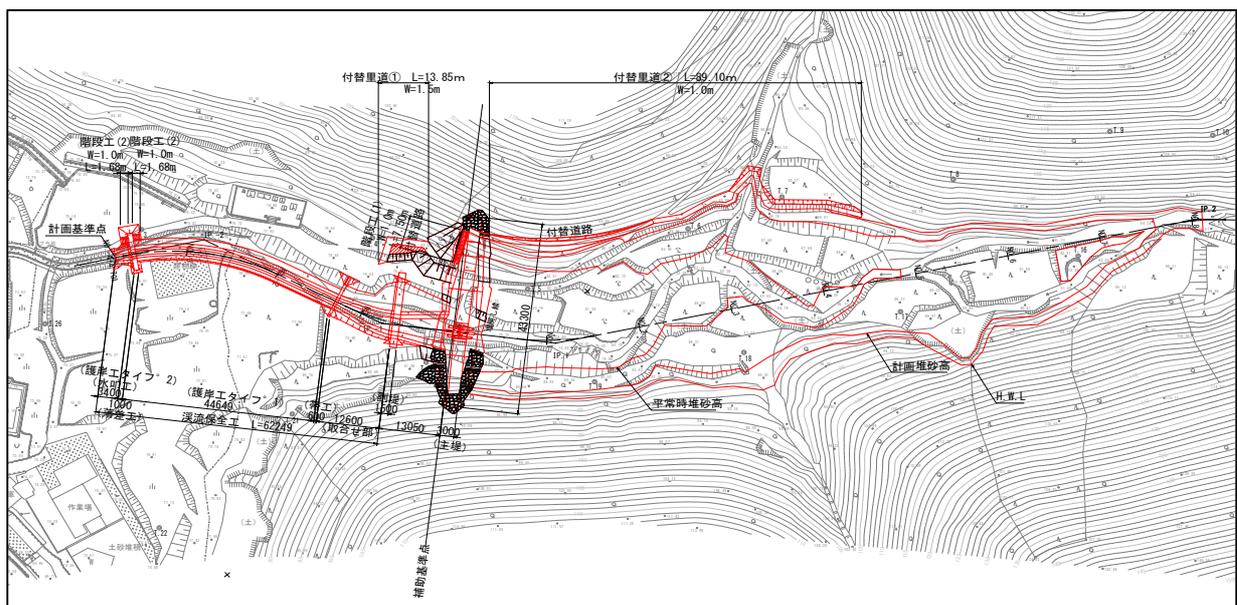
図-2 平面図

このため、谷出口に砂防堰堤を設置する工事が計画された。当現場は本堤、副堤、側壁護岸工、溪流保全工を行う工事である。

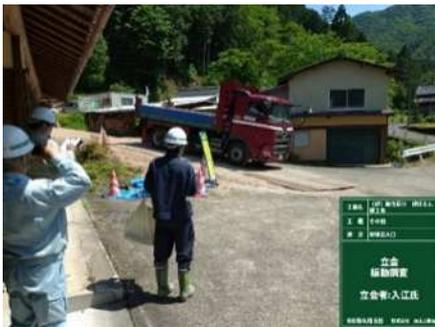
写真-1 振動調査実施状況

振動調査は大型車両にて、積載・空車時の各影響を調査し、規制基準を下回ることを確認してから着工した。新規入場時に運転マナー教育、民家付近では徐行するよう周知徹底した。施工中は、定期的に民家に様子を伺い、コンクリート打設量が多い日や、交通量が多くなる際は、交通誘導員を増員した。

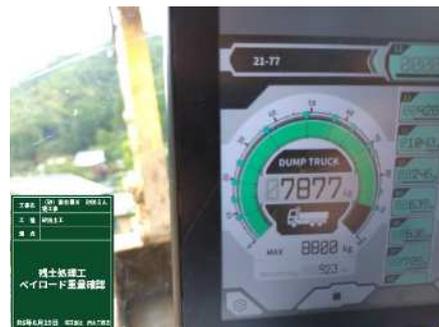
写真-2 ペイロード

又、振動対策として過積載防止のペイロード（重量計測システム）を活用することで、リアルタイムでモニター画面にバケット内の重量とトラック積載量が表示され、重量を確認しながら作業が可能となり、容易に過積載防止と地域の安心安全を確保した。

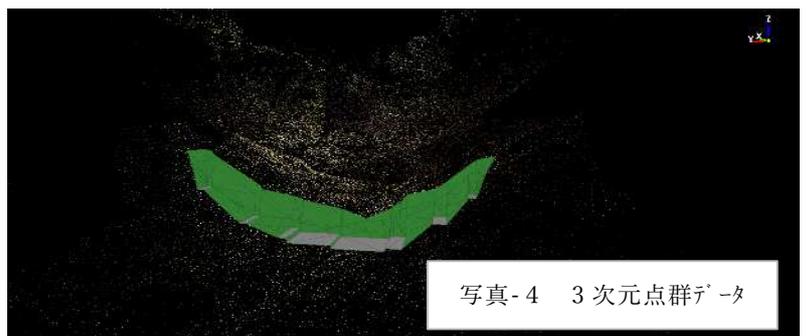
写真-4 3次元点群データ

従来の測量は、横断方向に対して一点一点計測し、急斜面でも測量手元が測定箇所まで行き、複雑な形状をした地形では測量時間と人数が必要だった。地上型レーザースキャナーを用いることにより急斜面での人的測量作業がなくなり、離れた場所からでも広範囲の計測が可能となった。又、急斜面など危険個所に入ることもなく、安全に測量することができた。

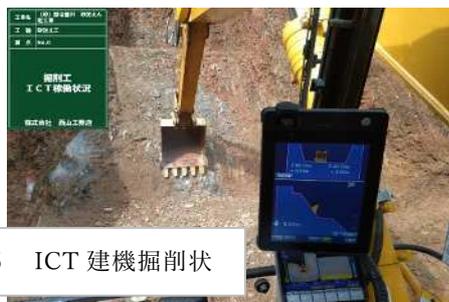
写真-5 ICT 建機掘削状況

TS、GNSS の計測技術を用いてバックホウのバケット刃先位置と設計値との差異をモニターに映し出し、操作をサポートするマシンガイダンスバックホウを活用した。丁張の設置は不要で掘削できるため、従来の丁張を急な斜面に設置することなく、施工完了後には法面の上に残った丁張を撤去する危険もなくなった。オペレーターはモニターから常にガイドされることで、丁張からの確認作業が無くなり、安全性、施工性も向上した。同時に手元で指示する作業員も不要になり、人件費の削減、重機と作業員との接触事故のリスクの低減が図られた。又、3D レーザースキャナーとマシンガイダンスバックホウを導入することで従来の施工と比べ 10 日工期短縮に繋がった。

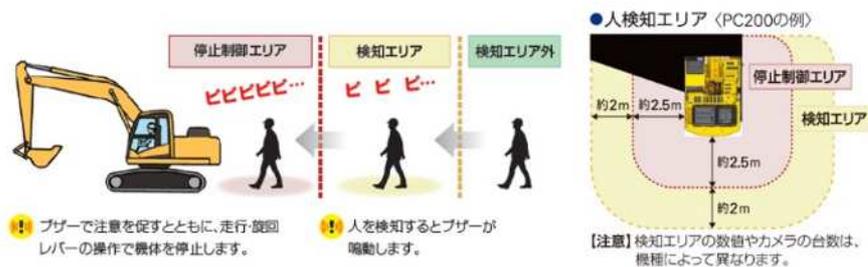
図-3 人検知衝突軽減システム

作業の効率化に伴い、上流の堰堤工事、下流の溪流保全工事と複数の機械が現場内で同時作業が可能になったため、2 班体制で作業を行った。安全を確保するため、使用する土工機械（BH 及び DT）やコンクリート打設のためのクレーン機械（BH クレーン仕様、ラフタークレーン）等全ての機械にカメラを装着し、機械同士の接触事故及び作業員や障害物を感知すると走行、旋回ができない、人検知衝突軽減システム搭載 BH を使用したことで接触事故を未然に防いだ。2 班体制で作業することで工程を 60 日短縮できた。

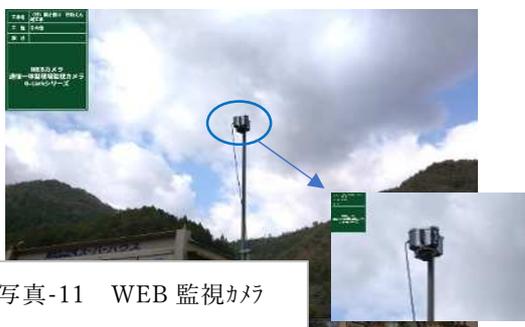
写真-11 WEB 監視カメラ

現場から離れていてもパソコン、タブレット、スマートフォンで 24 時間、現場状況を確認することができる WEB 監視カメラを設置し、人が危険な箇所付近に近づいていないかカメラで安全性を確認した。又、カメラ性能は 360° 確認、暗視対応、高性能ズームを搭載しているため、夜間やピンポイントで見たい箇所も確認できるため、台風・豪雨時等の危険な気象時においても安全に現場を確認し把握することができた。本社とも共有を図り、現場の不安全行動等がないか監視も行った。

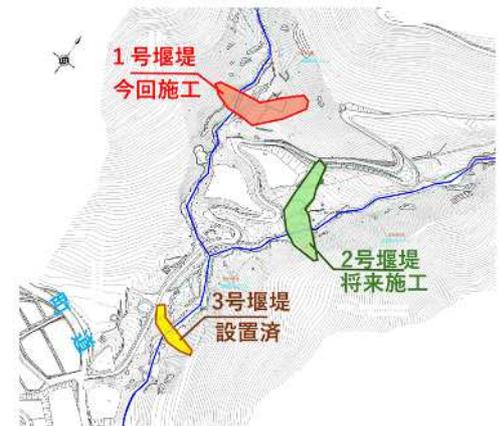
図-1 足尾谷川砂防堰堤平面図

足尾谷川下流部には既に3号砂防堰堤が整備されており、本工事はその上流の西側溪流に1号砂防堰堤を設置する工事である(図-1)。

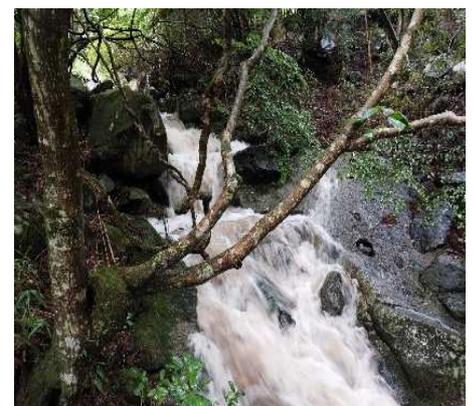
写真-1 溪流増水の様子

現地では事前踏査の際に時間雨量 20mm で溪流の急な増水を確認しており、出水期も含めた長期間の工程計画に対して、増水による労働災害や、仮設ヤード崩壊による災害発生が懸念された。したがって、期間中の増水に対する安全対策が検討課題であった。

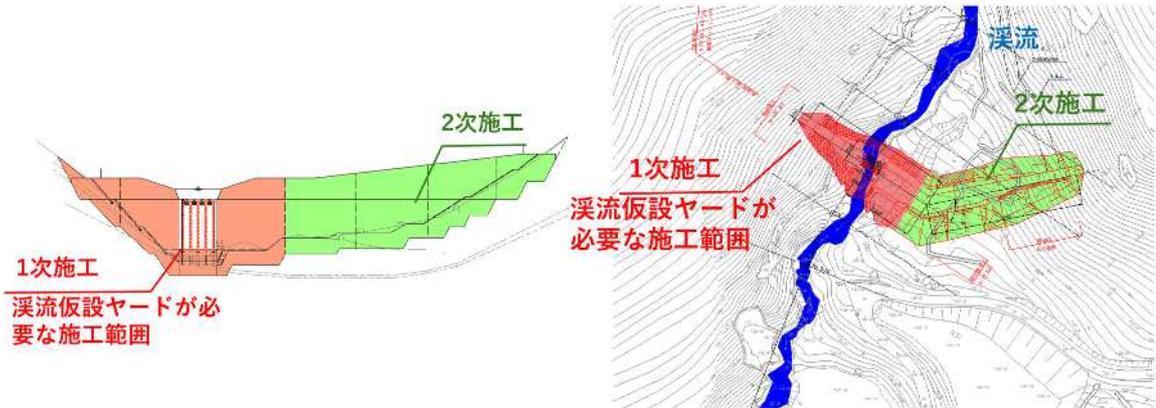
図-2 施工順序図

そこで堰堤全体を、溪流部の仮設ヤードが必要な範囲を施工する1次施工と、その範囲外を施工する2次施工に分割施工する計画とし（図-2）全体工程を検討した。その結果、梅雨前の6月上旬には仮設ヤードの撤去と溪流の復旧が可能となり、連続して全区間を施工する標準案と比較して増水に対するリスクを大きく低減できるとを確認した（図-3）。

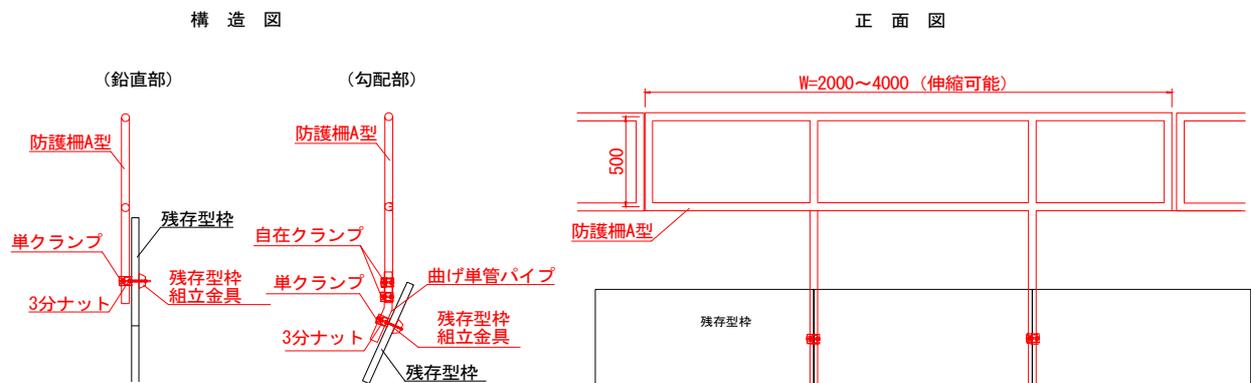
図-6 手摺構造図

そこで、仮設材を使用した先行設置型の手すりを考案した（図-6）。コンクリート打設に必要な高さまで型枠を設置完了後、その型枠の側面に、下部リフト型枠に設置した手すりをすりあげて取付けるもので、コンクリート打設時から次リフト型枠設置完了時まで、常に必要な高さに手すりが設置されている状態を維持することができる（図-7）。手すりは人力でも設置できるよう1スパン20kg程度とし、「防護柵A型（写真-2）」と加工した単管パイプを組み合わせることで、型枠の勾配や割付にも柔軟に対応できる構造とした。

弊社が過去に行ってきた砂防堰堤工事においても、施工時の作業床の確保は安全管理上の大きな問題であったが、今回先行型の手摺を考案・適用することで、常時安全な作業床を確保することができ、転落・墜落災害を防止することができた。設置も容易であり安全性、施工性ともに作業員から好評であった。

しかし、繰り返し転用により、型枠との接続部分の部材が劣化し、多少のグラつきが発生することがあったため、点検の方法や金具の材質の見直し等の対策を今後検討したい。

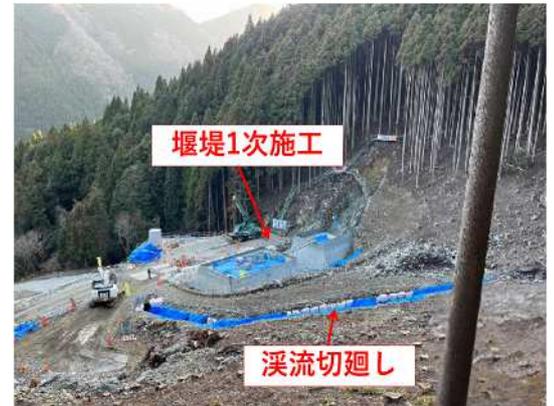
写真-3 堰堤1次施工と溪流切廻しの状況

1次施工期間中は複数回の大きな降雨（時間 20mm 以上）があり、その度に溪流の増水を確認したが、溪流の切廻しの効果で大きな影響を受けなかった。また分割施工により、工程通り 6月上旬に増水影響部を完成させることができた。その結果、2次施工は出水期をまたいだ施工となったが、施工中に発生した梅雨前線や台風による増水の影響をほとんど受けることなく安全に施工を進めることができた。

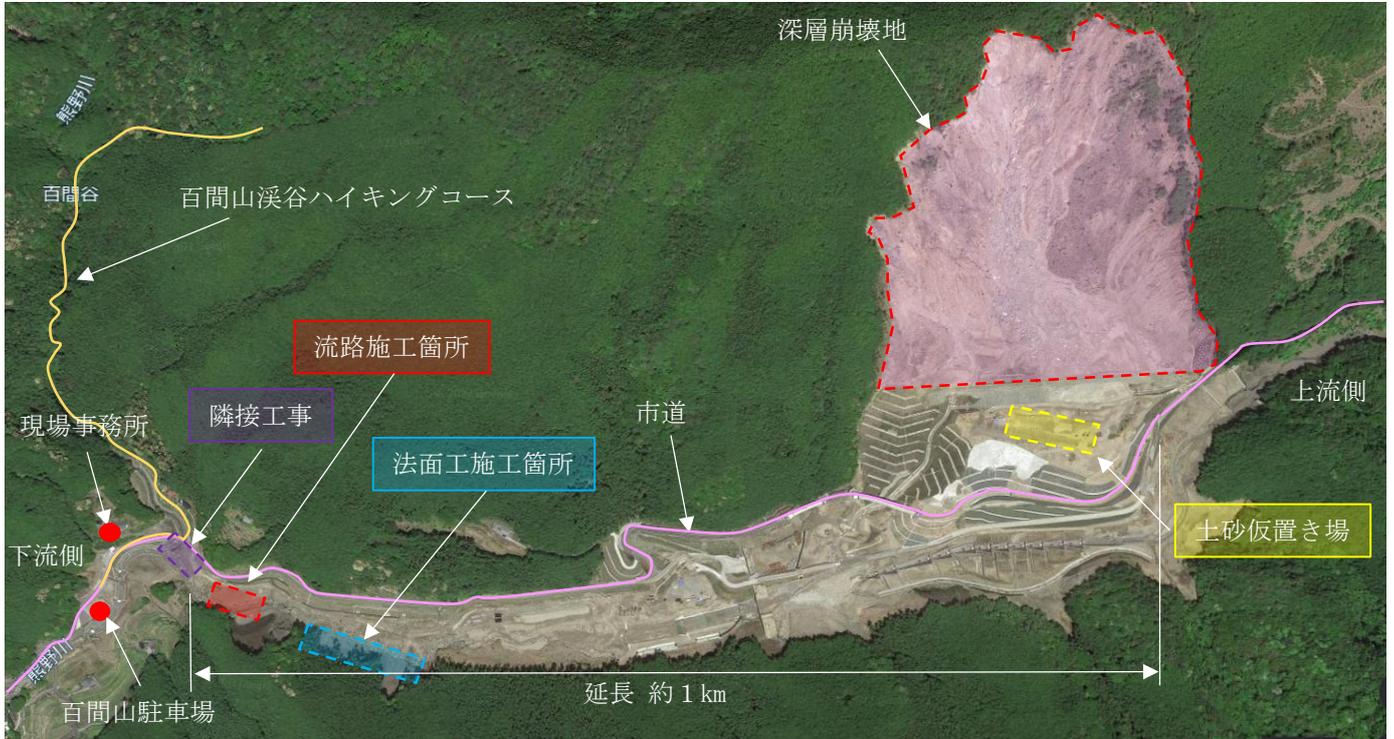
図-3 全体概要図

・砂防土工	7,300m <sup>3</sup>	・流路付属物設置工	一式
・地盤改良工	265m <sup>3</sup>	・法面工(植生基材吹付)	6,396m <sup>2</sup>
・流路護岸工	770m <sup>3</sup>	・排水工	一式
・床固め工	157m <sup>3</sup>	・仮設工	一式

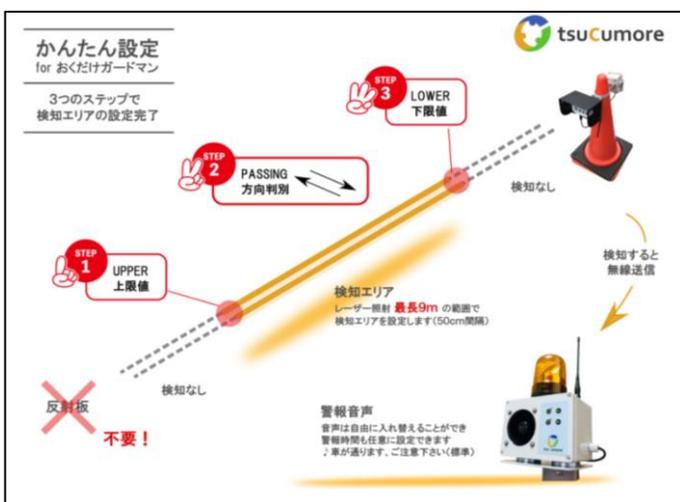
図-4 システム構成

この取組みにより、現場から出場する際に警報器が作動し、回転灯と音で第三者へ視聴覚的に注意喚起を行うことができる。また、同じく工事関係者にも伝達することができるため、交通災害の防止と安全運転に心掛けることができた。

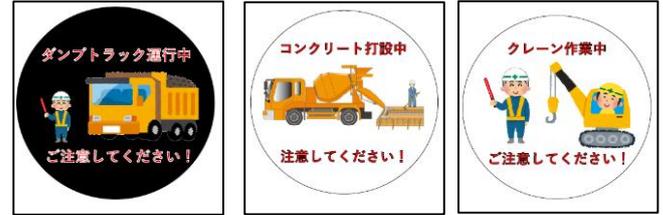
図-5 作成レイアウト一覧

現場に面している市道は、一般車の他に連日にわたり材木を運搬する林業者、休日には観光客やハイカーも頻繁に訪れる。そのため、市道に面している現場での作業内容などが分かるように「キャリアスクリーン」を設置した。この装置はデジタルサイネージ案内板であり、コンパクトで重量も軽く持ち運びが簡単である。また、投影したい画像はJPEGであれば再生可能で、現場に対応したレイアウトが可能であるため設置した。

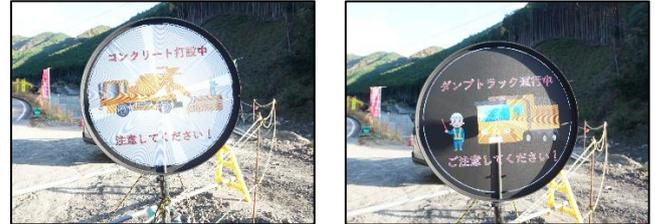
写真-4 設置状況

この取組みにより、現道沿いに設置することで今現在作業している内容など日々変化する現場状況を第三者向けに配信することができ、注意喚起を行うことで第三者災害防止につとめた。

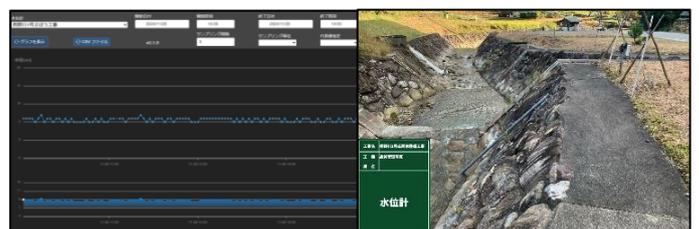
図-9 WEB画面(グラフ)

「Field-EX」は乾電池駆動のクラウド型水位システムになっており、通常モードでは10分に1度の間隔で計測を行い警報値(水位の上限)を設定できる。また警報値を超えた場合メール設定を行えば自動でメール配信することができ、緊急観測モードに移行し2分に1度計測を行うため、緊急時にはより正確な水位の観測をクラウド上で行うことができる。今回の現場については、計画のHWLより-50cmを警報値に設定し観測を行った。

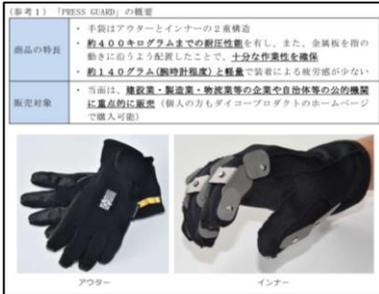
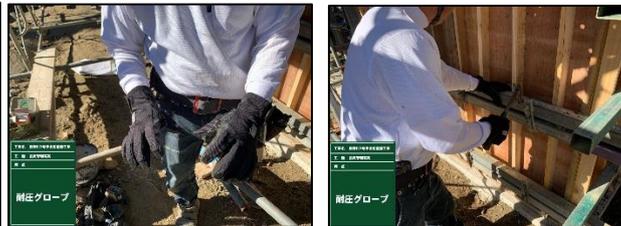
写真-7 耐圧グローブ

近年の建設業界において、40歳以上の作業員が大半を占め、10年先では更に深刻化することが課題であるため、高齢者に対する安全対策(生産性向上)が必要と考え「耐圧グローブ」と「アシストスーツ」を導入した。「耐圧グローブ」は指先に金属製のプレートが入っており、挟み込みなど上下から加わる圧力から保護する手袋になる。「アシストスーツ」は主に腰に加わる力の補助的役割を担い、かがんでから持ち上げる際に補助するものになっている。

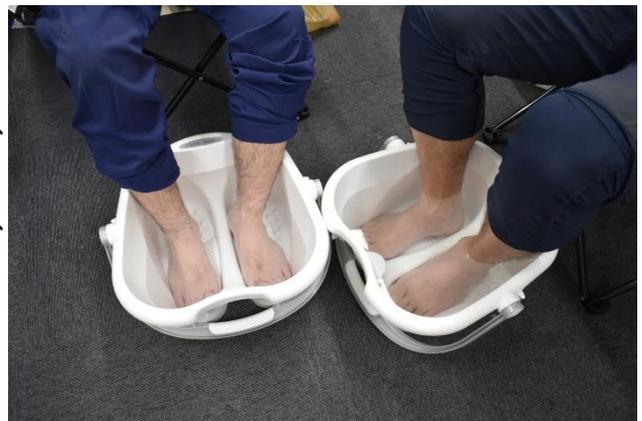
■写真-4 足水クーリング実施状況

当工事では、熱中症予防としてスポーツの世界では既に広く取り入れられているクーリングに着目して、足水クーリングを実施した。クーリングは、深部体温の低下に効果的で、一般的なクーリングの基本部位は、三大局所の前頸部の両脇、腋窩部、鼠径部であるが、技能者が限られた時間の中でクーリングの時間を確保し、容易に取り組める方法は足水クーリングと考え、昼休憩時の60分間に昼食や会話をしながらリラックスした状態で足水クーリングを実施し、深部体温の低下に繋がった。

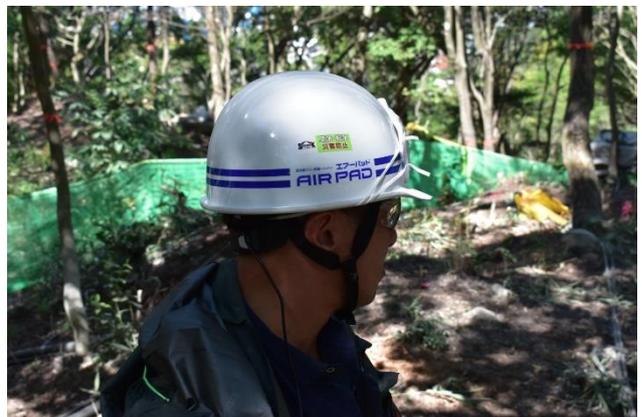
■写真-5 ファン付ヘルメットの着用状況

当工事では、夏期に現場に従事する技能者に、高性能ファンを内蔵したヘルメットを支給して熱中症対策に取り組んだ。高性能ファン付ヘルメットは、エネルギー対応電池ボックスで繰り返し利用でき、風量調節が可能で付属のUSBケーブルをモバイルバッテリーに接続してファンを駆動させる。ファンの駆動によってヘルメット内部の蒸れた空気を外へ排出し、ヘルメット内部の湿度、温度を抑え、快適さを向上させることで熱中症対策に繋がった。

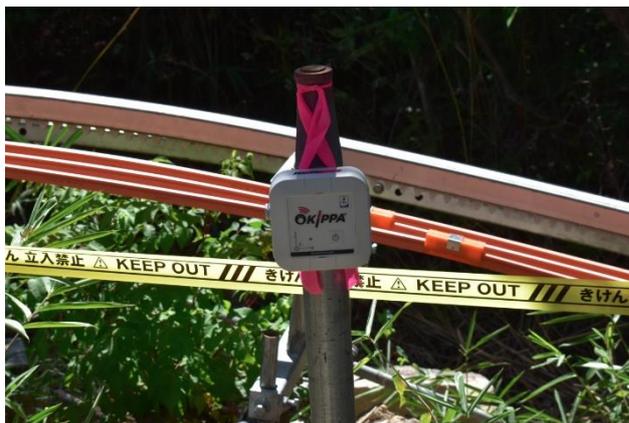
■写真-9 変状クラウドシステムの設置状況

当工事の斜面は崖錐堆積物や転石があり、一部で風化した花崗岩の土砂化が見られ、落石や斜面崩壊の危険性が生じている。斜面直下には寺院や戸建住宅があるため変状監視クラウドシステムを活用して24時間斜面を監視した。システム本体は省電力広域無線通信sigfoxにより4GやLTEが不要でリチウムイオン電池で給電して稼働するため、設置するだけでリアルタイムに斜面の変状計測と確認ができ、しきい値を設定して通知できたため業務の効率化と安全の質の向上を実現した。

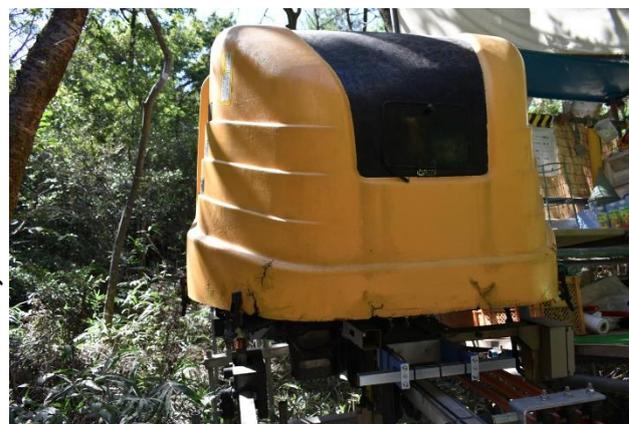
■写真-10 接触防止センサー付き  
電動モノレールの活用状況

当工事は西側に集合住宅と北側の直下に寺院が接し、近隣住民の生活環境に配慮が必要な工事のため、低騒音の電動モノレールを採用した。また電動モノレールは施工範囲に沿って設置する他、モノレールルート他に緊急時等に利用する昇降設備を設けた安全通路と交差する箇所があるため、工事関係者と電動モノレールとの接触を防止する目的で接触防止センサー付きの電動モノレールを採用した。活用の結果、稼働時の警笛や交差部にセンサー付きの警笛を設置せず安全に施工ができた。

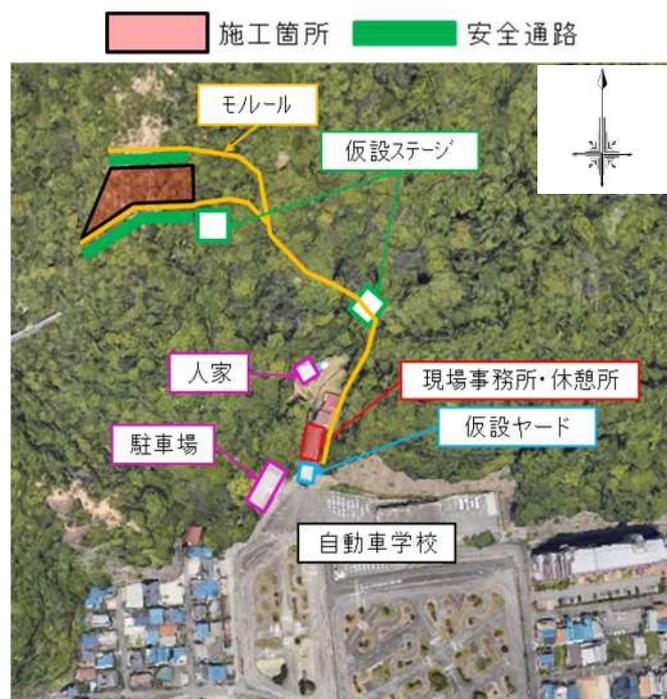
図-1 施工箇所図

当工事は神戸市長田区高取山町地先に位置する高取山の土砂災害特別警戒区域内の斜面对策工事である。

施工箇所は高取山の南側斜面で、斜面上部は施工済みであり、斜面下部には人家、駐車場や自動車学校が接している。

斜面状況は、西側は30～40°、東側は45～70°程の急勾配な斜面であり、西側の尾根部には風化した花崗岩が露岩し、東側の急斜面部や谷筋には崖錐堆積物が分布する。

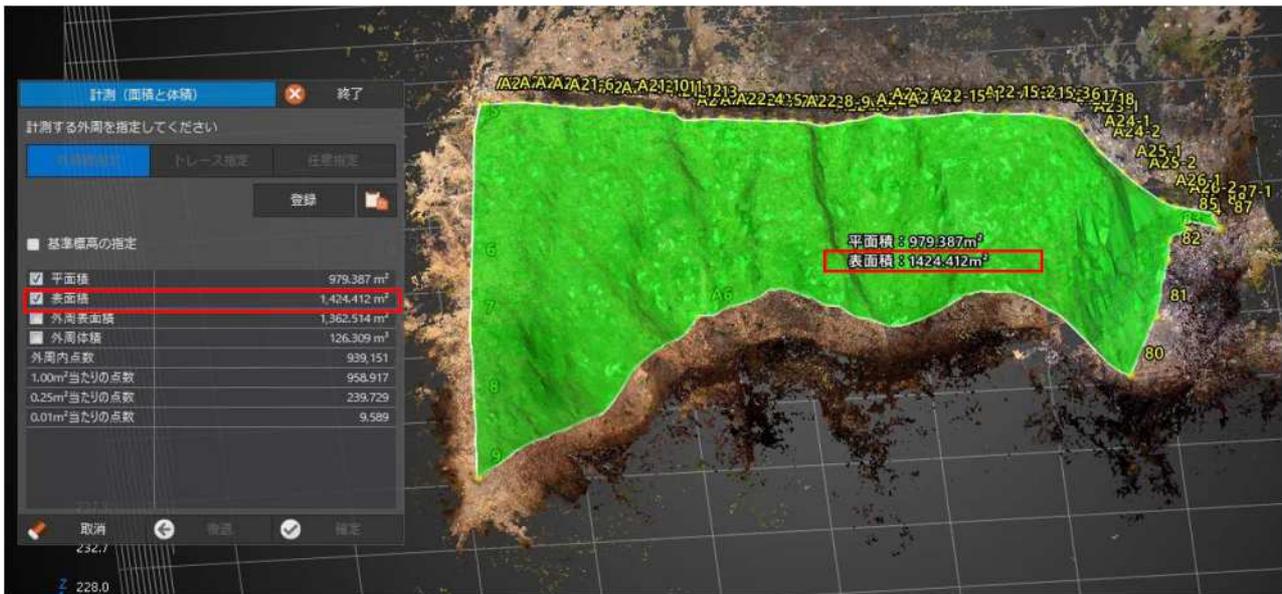
図-2 3次元レーザースキャナの実施状況

3次元レーザースキャナによる測量を活用したことで、斜面上での測量作業を省力化・省力化することができ、安全性の向上ができた。

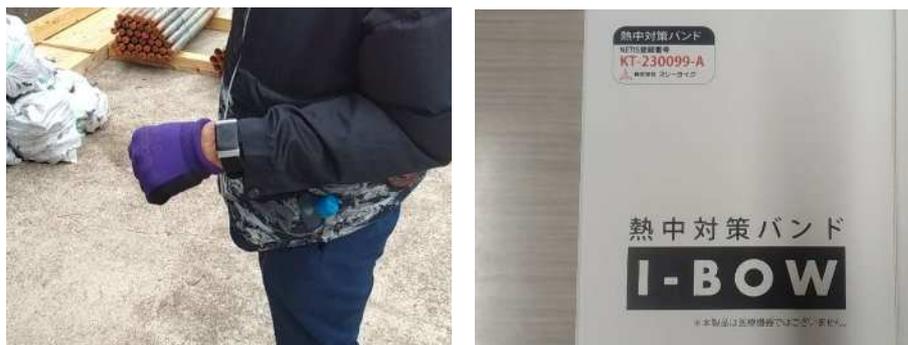
写真-1 熱中対策バンド「I-BOW」使用状況

「I-BOW」は腕時計型のウェアラブルデバイスで、外気温と皮膚温度を測定し、深部体温の変化を捉えることができ、体温の上昇時に即時アラーム音、振動、ライトで警告することができ、水分や塩分の補給、休憩を促すことで熱中症の予防に効果があった。

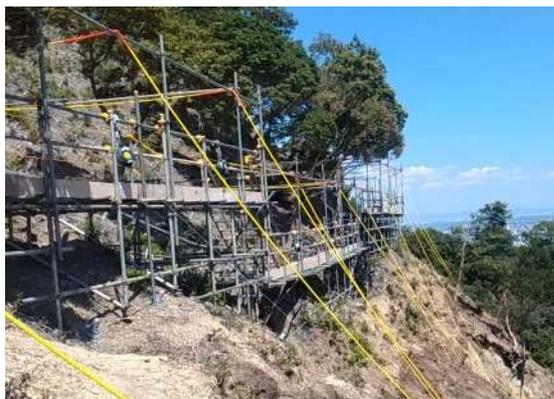
写真-2 スーパーセーブロープ使用状況

また親綱の外層摩耗が進むと内部から黒色のシグナルが現れるため、摩耗による廃棄の判断がひと目でわかり安全性の向上ができるとともに、日常点検における省人化・省力化をすることができた。

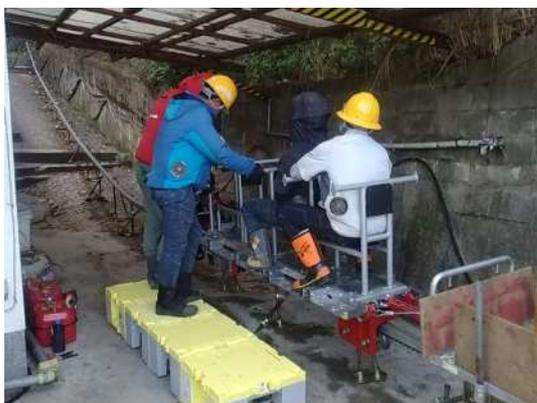
写真-3 乗用台車の使用状況

当工事は、仮設ヤードから施工箇所（標高差 95m、距離 300m）まで急峻な斜面の移動が必要であったが、仮設通路や昇降階段の移動では作業員への負担が大きく、仮設通路や昇降階段では転倒災害や墜落転落災害の可能性があるため、4人乗り乗用台車を使用し作業員の負担軽減と安全性の向上ができた。

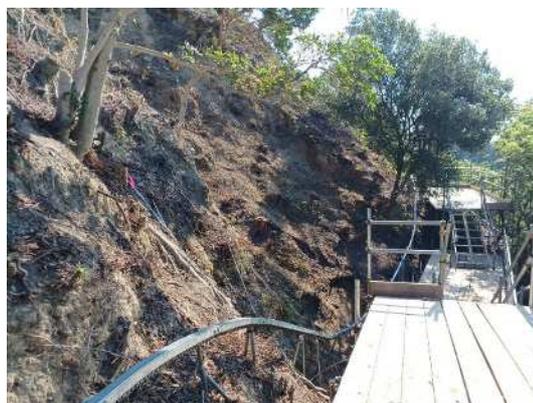
写真-4 斜面下側モノレール増設

また、施工箇所は急峻な斜面であるとともに、東西方向（横方向）の起伏が激しく斜面上での人力による資機材運搬では作業員への負担が大きいと考え、斜面下側にモノレールを増設することで、作業員への負担軽減と資機材運搬の省人化・省力化をすることができた。

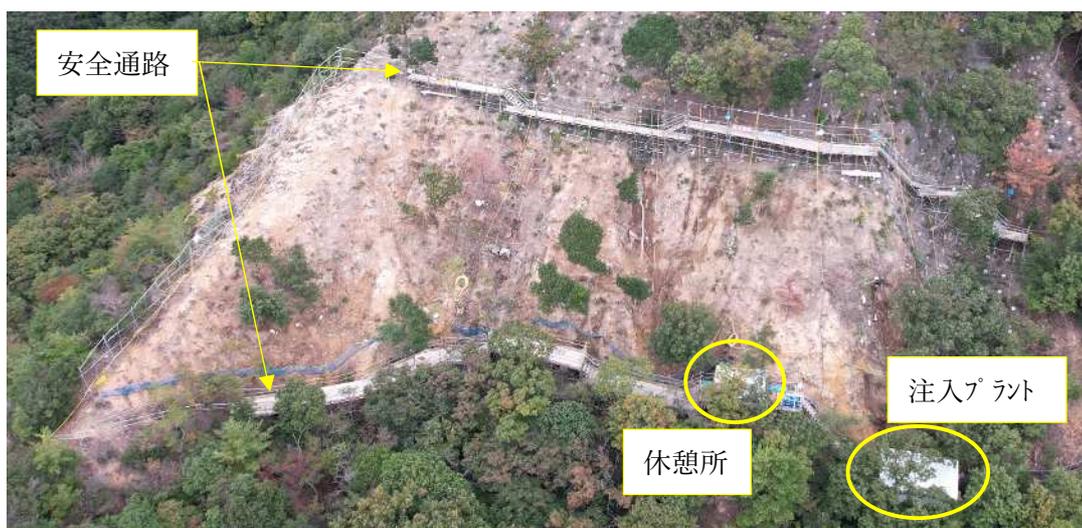
写真-5 安全通路、仮設ステージ設置状況

施工箇所周辺に平坦な場所がなく、安全通路や休憩所、資材置き場の確保が難しい場所であったため、安全性や施工性の向上を図るため、斜面上側と下側に安全通路の設置、斜面下側に仮設ステージを設置しました。

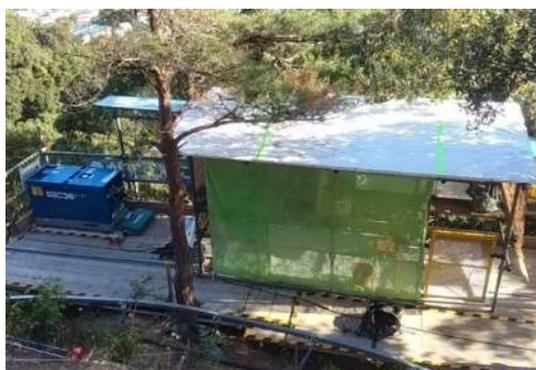
写真-6 休憩所設置状況

仮設ステージには休憩所とグラウト注入プラントを設置しましたが、休憩所が施工箇所に近接していることで、作業員が休憩を取りやすく、夏季の熱中症予防にも効果があった。

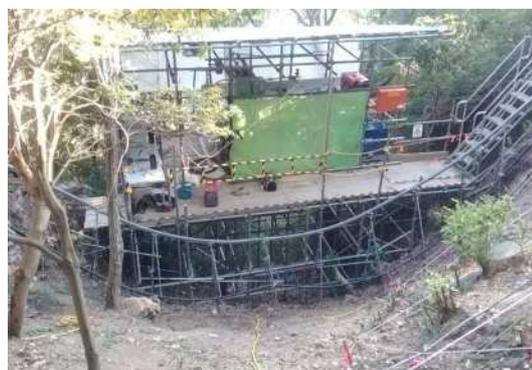
写真-7 注入プラント設置状況

またグラウト注入プラントも施工箇所に近接していることで、注入ホース内の閉塞や品質低下の防止、施工性の向上を図ることができた。

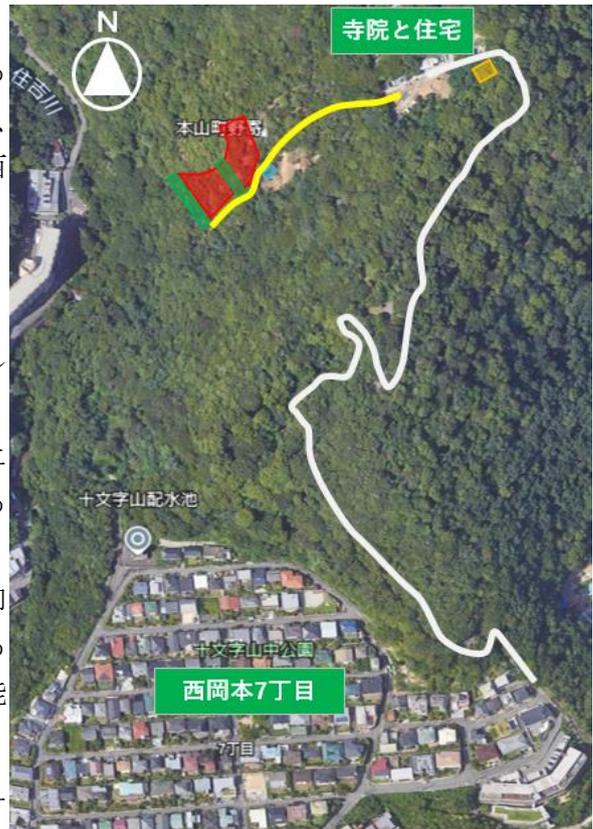
凡例： ■ 施工箇所 ■ 作業架台 ■ 休憩所  
■ 注入プラント ■ 工事用道路  
 図-1 施工位置図 ■ モノレール

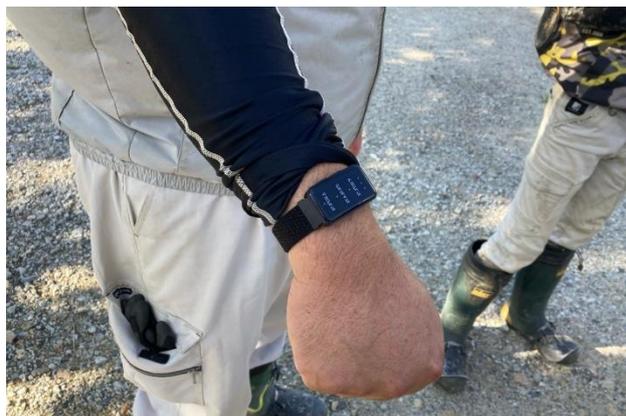
■写真-3 熱中警戒アラートバンドの活用状況

当工事は広大な山林内で施工を行うため、技能者自身が熱中症の危険性を感じ、速やかに水分・塩分補給や休憩等の予防措置を図ることが熱中症を防止するために重要と考え、熱中警戒アラートバンドを活用した。熱中警戒アラートバンドは、本体背面のセンサ部で測定した表面温度と気温の上昇率から深部体温を推計するシステムで、暑熱リスクをLED発光と振動、警告音で技能者に知らせるため、水分・塩分補給や休憩等の注意喚起に有効であり、熱中症防止に繋がった。

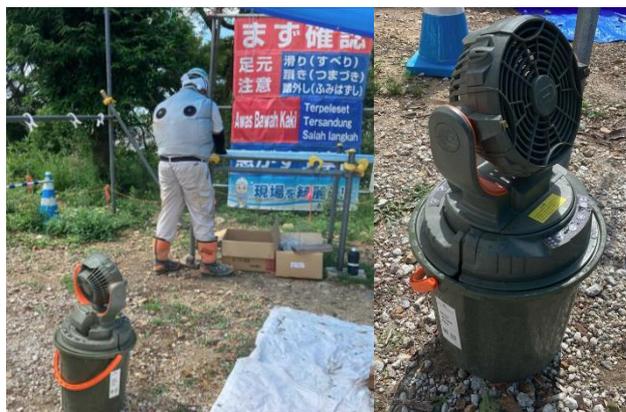
■写真-4 コードレスミストファンの活用状況

広大な山林内では、作業箇所に水や電気を供給する場合、配線や配管が長距離となり、設置する際に負担が生じるため、当工事では水や電源が不要なコードレスミストファンを活用して熱中症対策に取り組んだ。コードレスミストファンは、リチウムイオンバッテリーで稼働するため、電源が不要で水はバケツに収納でき、容易に作業箇所に持ち運びができた。作業箇所では、コードレスミストファンによる冷却効果により外気温の低下に繋がり、熱中症対策に有効であった。

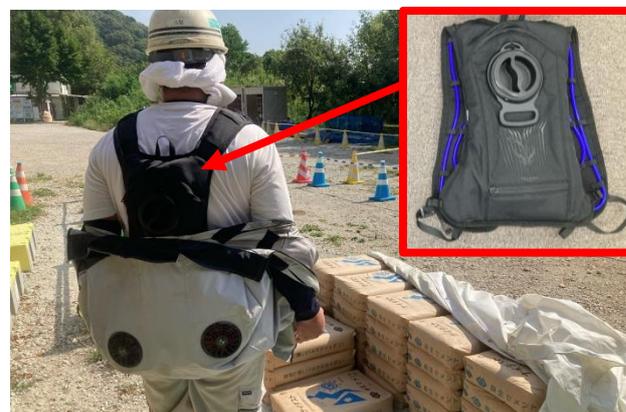
■写真-5 水冷式ベストの活用

当社では、夏期施工において技能者に空調服着用をルール化しているが、2024年の夏期施工については、更なる作業環境の改善が必要と考え、当工事では空調服と水冷式ベストを併用して熱中症対策に取り組んだ。水冷式ベストは、凍らせたペットボトルや水をベストに入れて水を注ぎ、リチウムイオンバッテリーでポンプが稼働して冷水がベスト内を循環する。ペットボトルが解凍すると飲料水として補給でき、水分補給と体温上昇の防止に繋がり、熱中症対策に有効であった。
