# 事例① 【阪急宝塚線 服部踏切（大阪府豊中市服部元町）】

# 事例② 【阪急箕面線 箕面学校裏踏切（大阪府箕面市）】

# 事例③ 【南海本線 二色浜4号踏切、樽井5号踏切】

# 事例④【近鉄橿原線 郡山第2踏切（奈良県大和郡山市）】

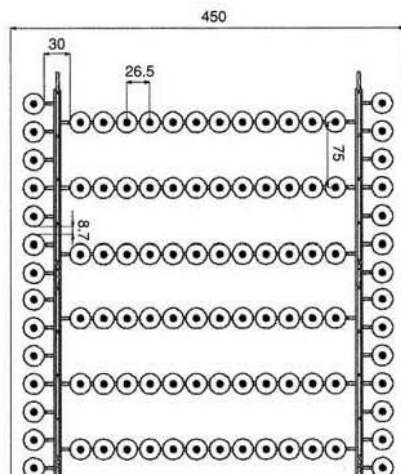
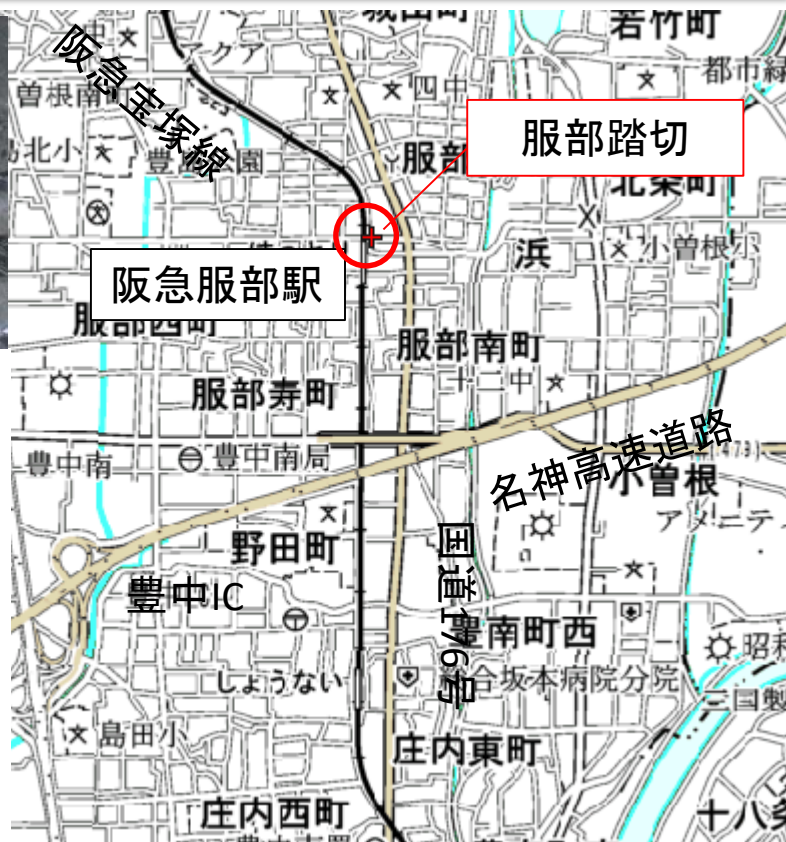
平成22年11月 阪急電鉄宝塚線 服部踏切（府道豊中吹田線）にて試験設置  
（踏切端から70cmの位置に設置⇒歩行者と交錯し危険）

平成23年12月 阪急電鉄宝塚線 服部踏切にて利用者の意見を踏まえ、設置位置を改善  
（踏切端から30cmの位置に設置）
