# 踏切道に係る政策等の情報提供

# **踏切道改良促進法に基づく 法指定に向けた取組方針について**

# 道路の移動円滑化に関する ガイドライン改定について

## 第3回 踏切道等における視覚障害者誘導対策 WG

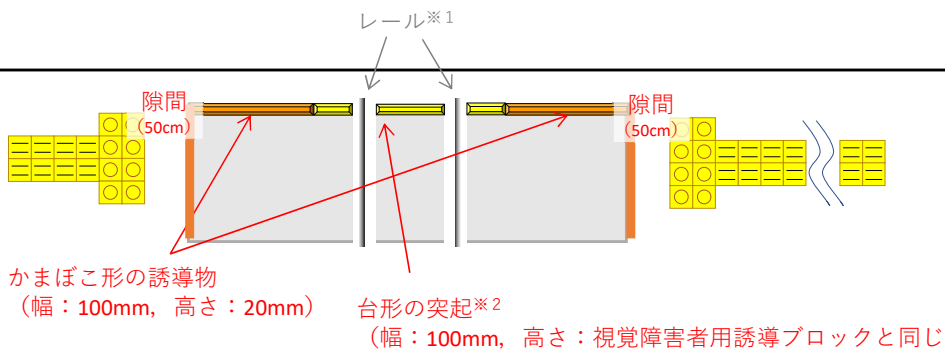
<p>①</p>

<ul style="list-style-type: none"> <li>● 踏切手前：標準的な線状ブロックと点状ブロック、点状ブロックと踏切内の誘導表示の間に隙間あり</li> <li>● 踏切内：かまぼこ形の誘導物+台形の突起（線路側の端に設置）</li> </ul>

<p>かまぼこ形の誘導物 (幅:100mm, 高さ:20mm)</p> <p>台形の突起 (幅:100mm, 高さ:視覚障害者用誘導ブロックと同じ)</p>	<p><b>【視覚障害者】</b></p> <ul style="list-style-type: none"> <li>● 通行のしやすさの評価が最高評価の人も最低評価の人もいて、特に評価のばらつきが大きい</li> <li>➤ 白杖でかまぼこ形に沿って通行することを想定していたが、<u>足でかまぼこを捉えている参加者が多く、道路外にはみ出す危険性があった</u></li> </ul>
<p>②</p>

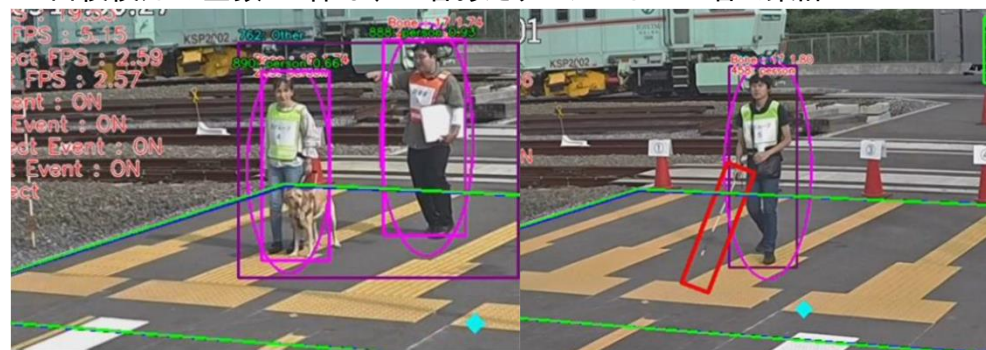
人物検知			白杖検知		
全数	検知数	検知率	全数	検知数	検知率
16	16	100%	12	12	100%

人物検知の例:  
紫色の丸枠、四角枠が人物検知を示す

白杖検知の例:  
赤色の四角枠が白杖検知を示す

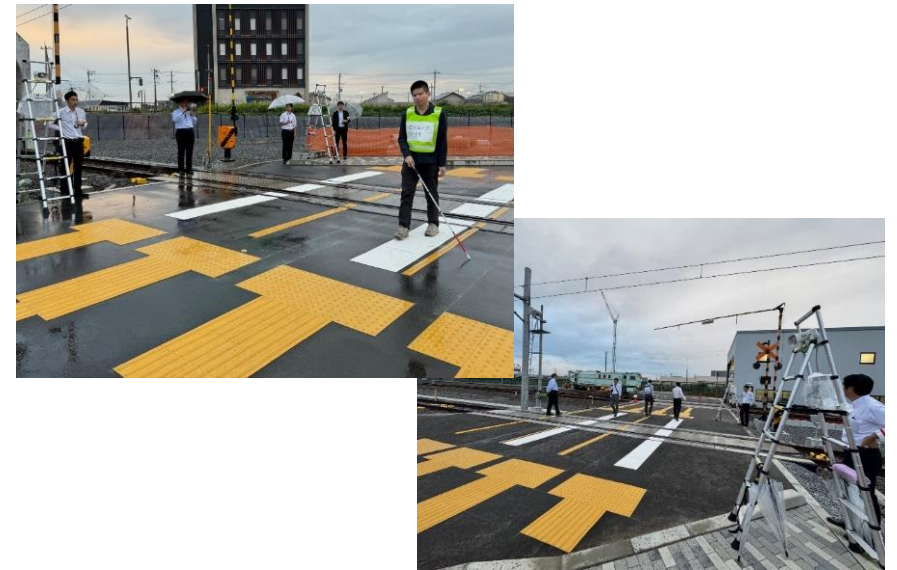
## ■鳴き交わしでの音響案内の結果概要

⇒スピーカの向きは線路と並行の方が明確  
⇒音が来る方向性は強く認識できる。

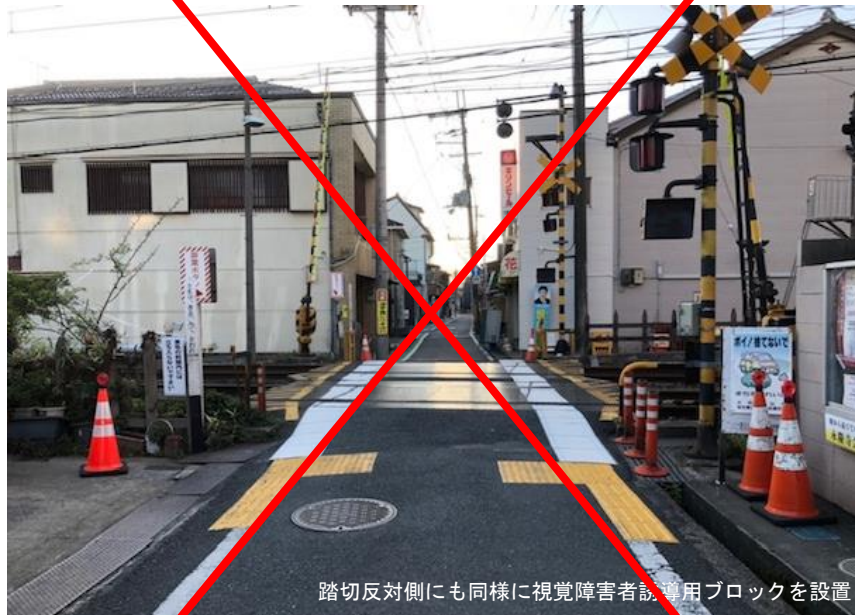
写真 2-7-8 踏切道手前部に視覚障害者誘導用ブロックを設置した事例

奈良県大和郡山市では、令和4年4月25日に近畿日本鉄道橿原線と大和郡山市道が交差する踏切道において、視覚に障害のある方が列車に接触し亡くなるという痛ましい事故が発生した。この事故を受けて、大和郡山市は、県内の視覚障害者団体の意見を踏まえ、視覚障害者が踏切の存在を認知できるよう、踏切道の手前部に視覚障害者誘導用ブロックを設置するとともに、踏切内に「表面に凹凸のある誘導表示」を設置した。

なお、当該道路は歩道が設けられておらず、車道外側線の外側の空間も狭小であるため、視覚障害者誘導用ブロックの一部を車道にはみ出す形状により、点状の警告ブロックを設置している。

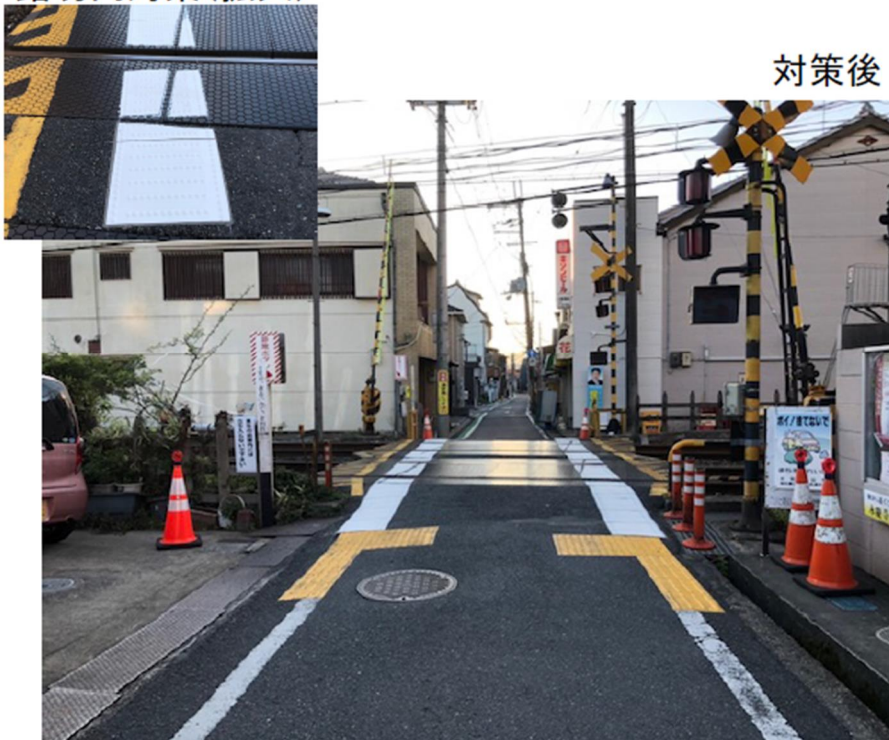
写真 2-7-● 踏切道手前部及び踏切道内に視覚障害者誘導用ブロック等を設置した事例

踏切道内誘導表示の現地施工においては、歩行者の安全な通行や鉄道車両の安全な走行のため、すぐに剥がれることがないように路面にしっかりと密着させる必要がある。現状の踏切道の路面は、アスファルト、コンクリート、ゴム、木材等さまざまな材質となっているため、踏切道内誘導表示の路面との確実な接着のため、材質を考慮した接着剤の選定に留意することが必要である。

(誘導表示と接着剤の付着及び踏切路面材と接着剤の付着の双方へ留意した施工が必要。)
