踏切道内誘導表示の取組状況について

3) 踏切道内誘導表示の取組状況について(八木西口第1号踏切)

3) 踏切道内誘導表示の取組状況について(二上第10号踏切)

■踏切内点字ブロック試作品体験会の概要

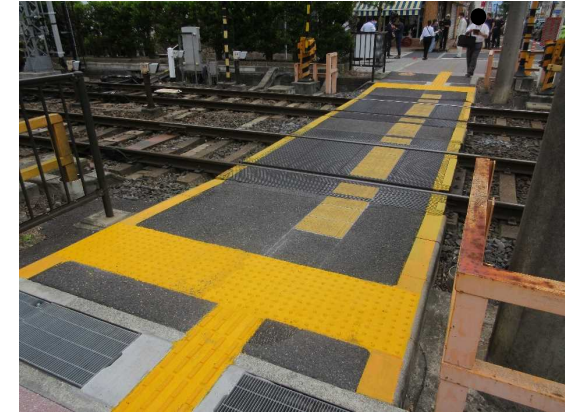
対策後

「プラットフォーム縁端警告用内方表示ブロック」と同様の構造を使用

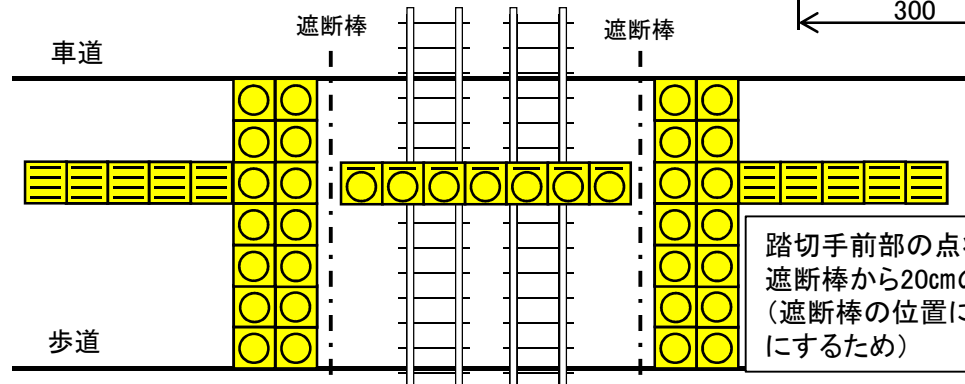
踏切手前部の点状ブロックは遮断棒から20cmの位置が良い(遮断棒の位置に立たないようにするため)

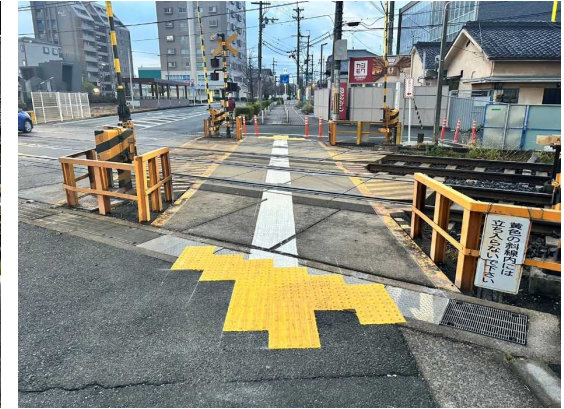
設置後

○構造は二上第9号踏切、南馬場踏切と同様のエスコートゾーン状となっている。
