洗掘対策により通行止めリスクを軽減

◆ 国道9号 さる お ばし 猿尾橋 みかた か みちよう むらおかく ひかげ (兵庫県美方郡香美町村岡区日影)

5か年加速化対策

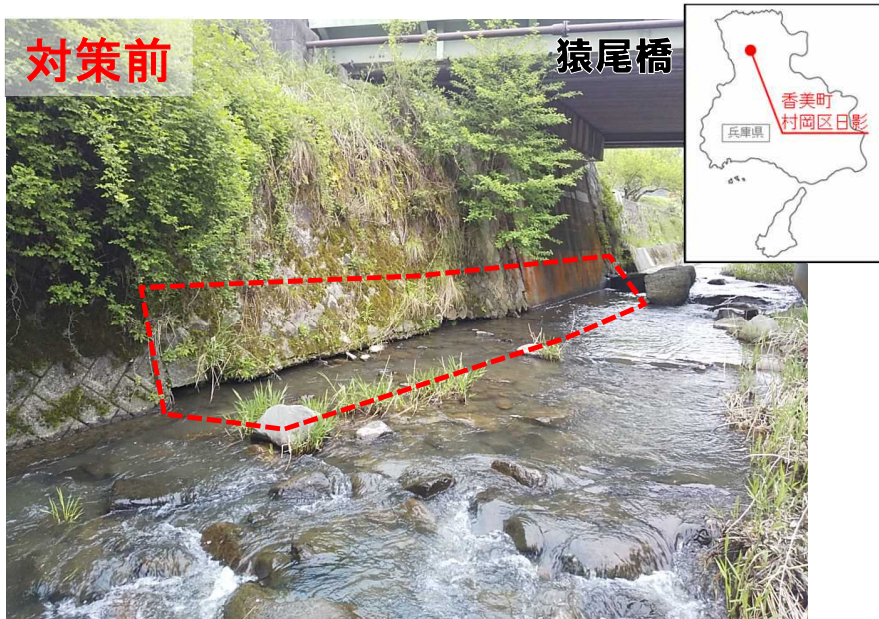
Before:

- 平成29年度の橋梁点検において、国道9号猿尾橋周辺の石積擁壁基礎部及び橋台前面に洗掘が確認された。
- 洗堀が進行した場合、国道9号が通行止めとなる可能性があり、広域的な迂回が必要となる。

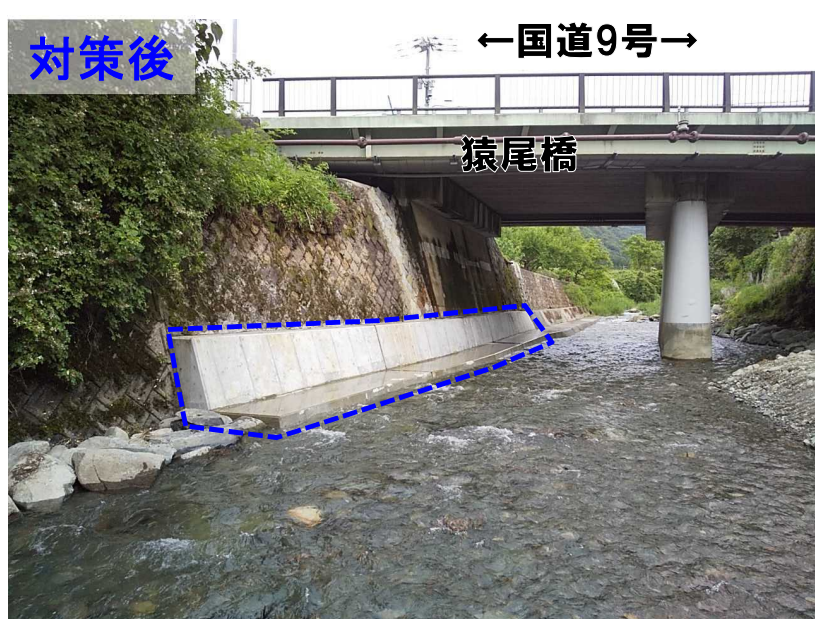
After:

- 令和5年度、洗掘防止対策として根固め工を実施。
- 令和5年8月台風7号では、連続雨量319mmの大雨を経験したが、対策の実施により洗堀は生じなかった。
