浸水対策により通行止めリスクを軽減

◆国道25号（奈良県北葛城郡王寺町藤井～元町）

5 年加速化対策

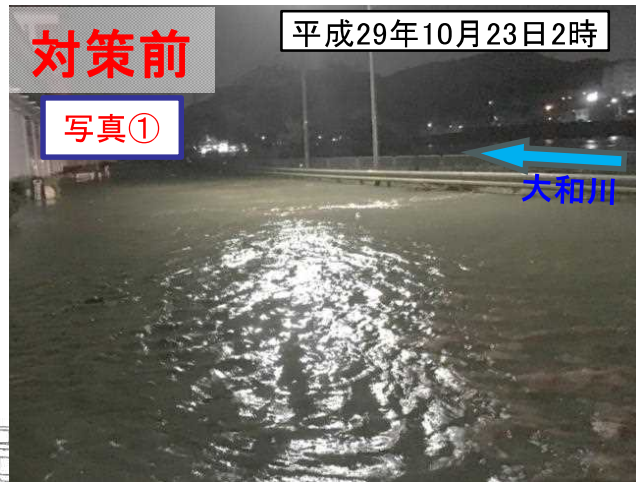
平成29年10月23日2時

- 国道25号は第一次緊急輸送道路であるが、平成29年10月の大雨では大和川の水位が上昇し、一時的な冠水によって通行止めが発生。

対策前（平成29年10月）
※ 全面通行止めが発生 日最大水位 8.14mを観測

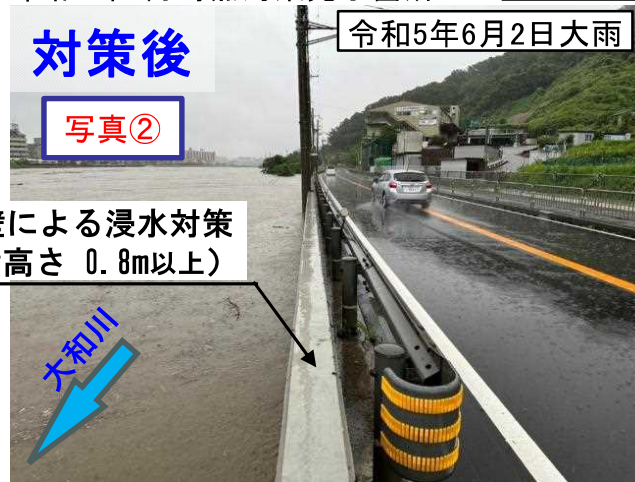
令和5年6月2日大雨

- 浸水対策として、擁壁の設置を実施。
- 令和5年6月台風2号では、大和川の水位が道路路面高さを超えるほどに上昇したものの、対策を実施した箇所では道路の冠水は生じなかった。

対策後（令和5年6月台風2号）
※ 対策完了区間では道路冠水なし 日最大水位7.04mを観測

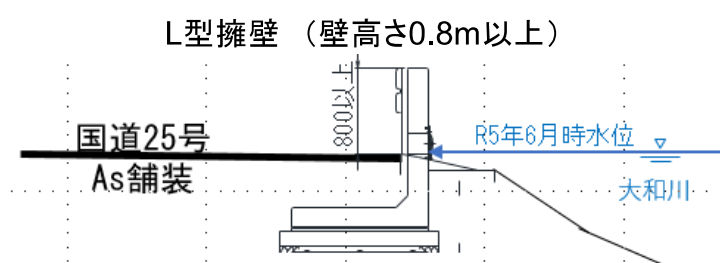
擁壁による浸水対策
(壁高さ 0.8m以上)
