法面对策により通行止めリスクを軽減

◆ 国道9号 (兵庫県美^み方^{かた}郡新^{しん}温泉^{おんせんちよう}町千^ち原^{はら})

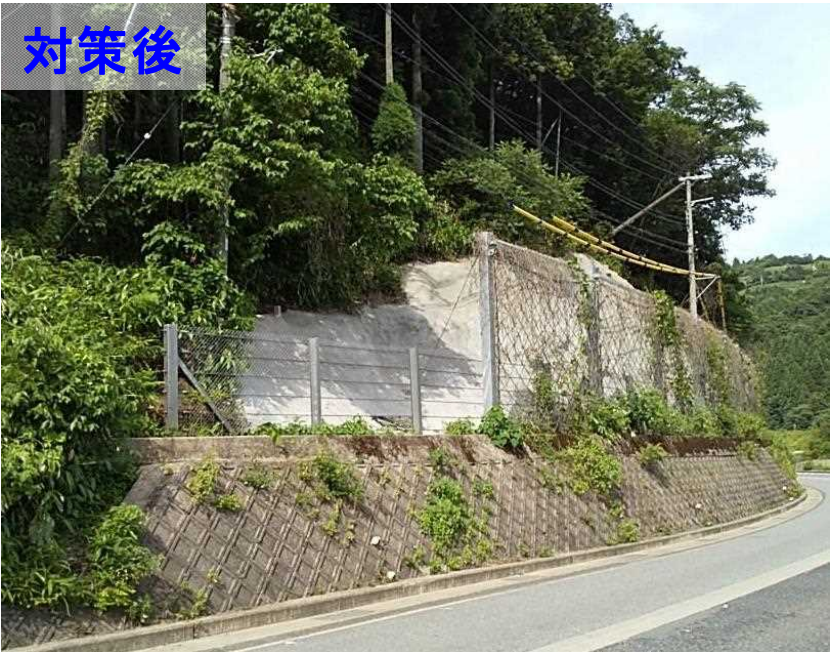
After:

- 令和2年度、法面に繊維補強モルタル吹付、鉄筋挿入を施工。
- 令和5年8月台風7号では連続雨量227 mmの大雨を経験したが、対策の実施により法面に異常は生じなかった。
