六甲砂防事務所

土砂災害の防止・軽減

六甲山は土砂災害に対してどのような山なのか?

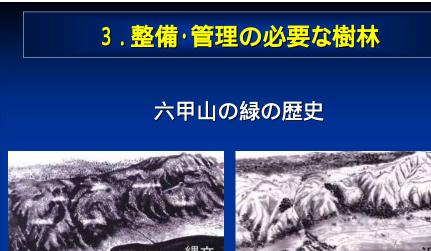
照葉樹林に覆われる

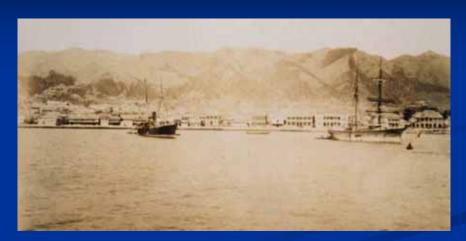
神戸港から見た明治中期の六甲山
