近畿地方整備局 紀伊山地砂防事務所 記者発表	配布日時	平成24年10月3日 16時00分
------------------------------	------	----------------------

件名	【平成23年台風12号 河道閉塞関連】 ・平成24年台風17号による栗平地区の河道閉塞部の一部侵食の発生について
----	---

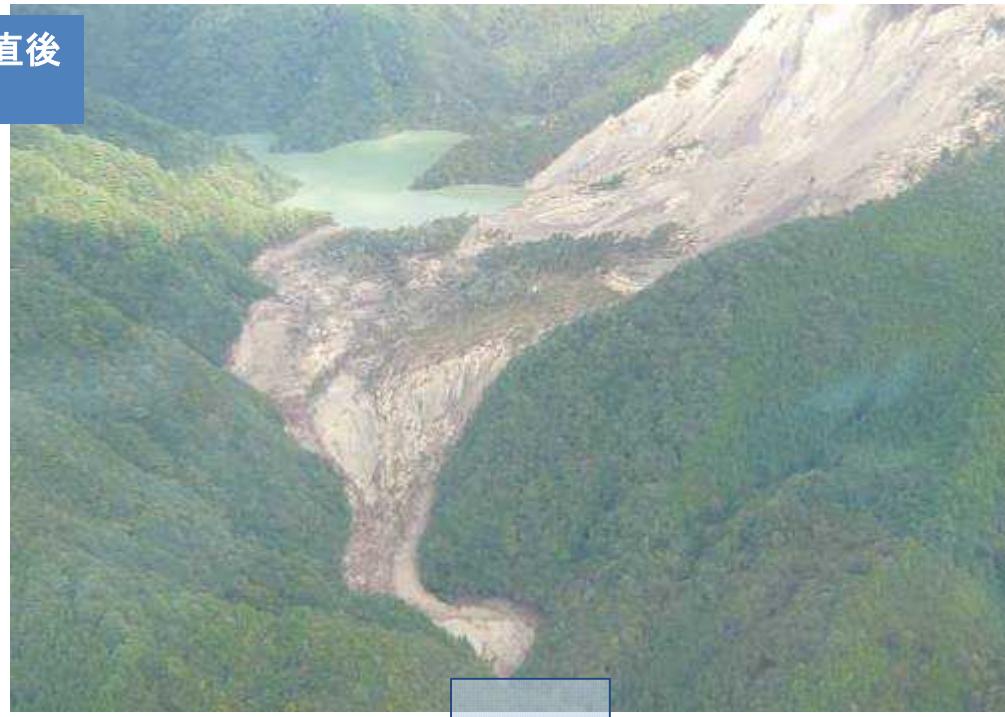
H23台風12号による被災直後  
(平成23年10月3日撮影)

河道閉塞による天然ダム  
の形成

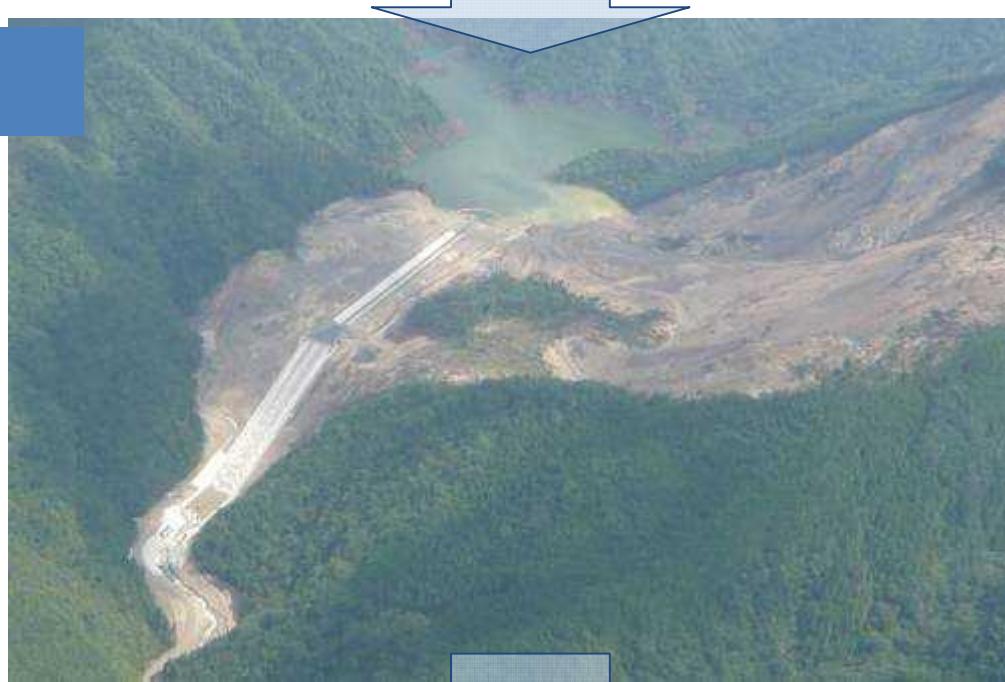
H24台風17号前のようにす  
(平成24年9月20日撮影)

6月中旬に仮排水路完成

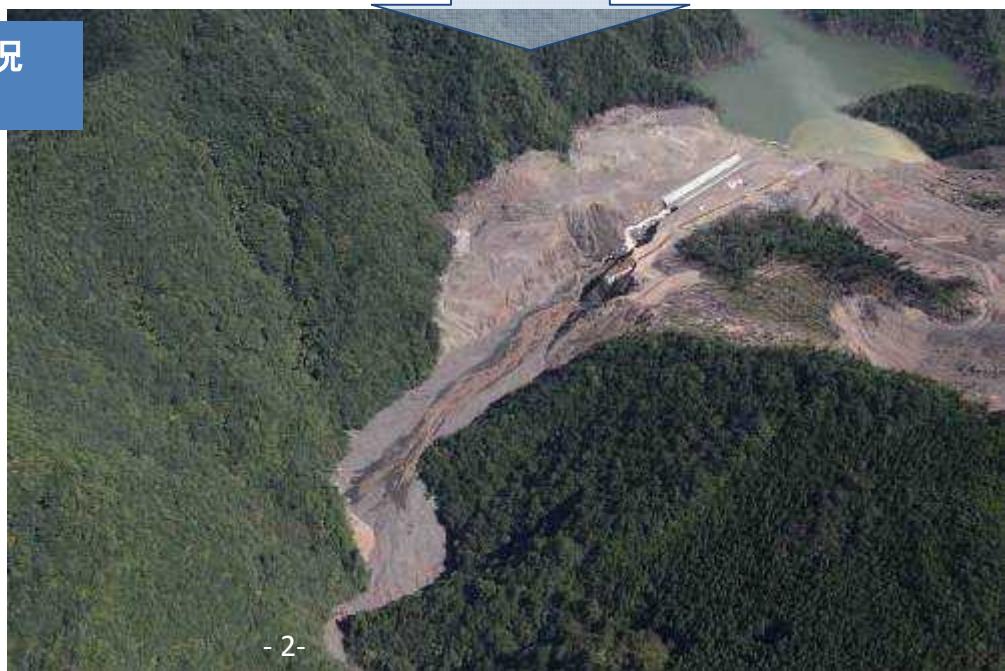
H24台風17号後の被災状況  
(平成24年10月1日撮影)

- ・累積降雨量 約240mm
- ・最大時間雨量 53mm/h  
(9月30日15時)

※10月3日9時30分現在  
仮排水路より流出継続中

### ○今回の被災メカニズム

監視カメラの映像等から以下のとおり推察される（現段階では特定ではない）

- ・仮排水路工完成後の最大の流量が流下する状況下で洗掘防止工が損傷
- ・下流端損傷箇所から堤体の侵食が徐々に上流に向かい進行
- ・侵食箇所の両岸に残存した堤体が不安定化し順次侵食箇所が拡大

- ・復旧・補強は、アクセスが困難であるため、当面はポンプ排水により水位を低下させ次期出水に備える。
- ・閉塞部末端部（下流の河道狭窄部）への砂防堰堤の建設を急ぐことが重要
