2. 円山川の現状と課題

2.1 円山川の現状把握

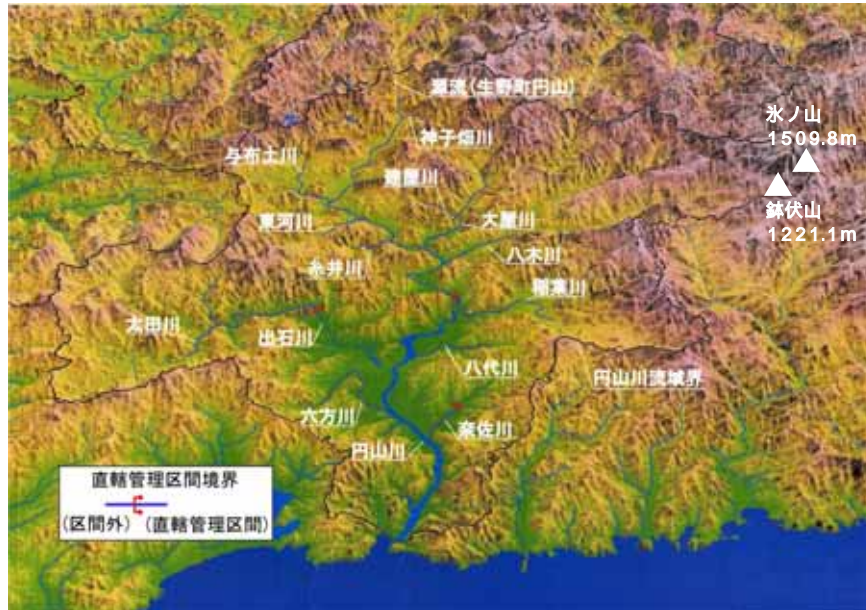
図 2.6 円山川流域の鳥瞰図（上方を南としている）

円山川流域の地形は図 2.6 の鳥瞰図のようであって、水源（朝来市生野町円山）の標高は 640m であるが、流域の両側には氷ノ山（標高約 1,500m）を始めとする、標高 1,000 ~ 1,500m 程度の山々が連なって流域界を形づくり、流域の約 86% が山地となっている。約 14% のわずかな平地には和田山、梁瀬等の小規模な盆地があるが、その大部分は直轄管理区間のある豊岡盆地が占めている。豊岡盆地地下流の奈佐川合流点付近では、再び左右両側に山が迫っていて、豊岡盆地があたかもすり鉢の底のようにになっている状況が分かる。

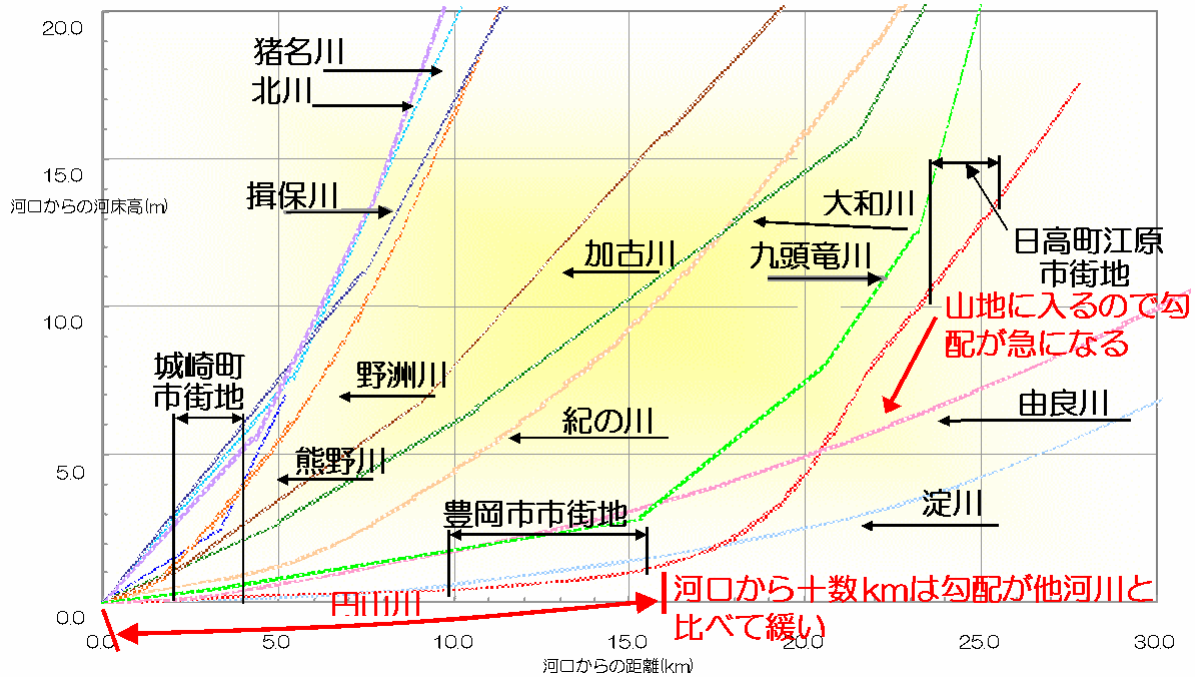
図 2.8 近畿地方の他河川との河床縦断形状の比較

円山川の下流部を縦断的にみると、図 2.8 のように、河口から上流約 16km の出石川合流点までの河床勾配は約 1/9,000 とかなり緩く、出石川合流点を境に河床勾配が約 1/600 と下流に比べて 10 倍もの急勾配になっている。図 2.8 には他河川の河床縦断形状も示されているが、豊岡市街地の区間など下流の河床勾配は由良川や淀川に比較しても非常に緩く、それにも拘わらず、突然上流が急勾配になることが特徴的である。さらに、図 2.9 に示した円山川水系の主要河川の縦断形状から分かるように、全区間で本川の勾配が支川よりも緩やかであり、豊岡盆地の直上流で合流する主要河川の長さが同程度であるなど、洪水時には降雨がそれらを経て円山川本川に、そして豊岡盆地に一気に水が流れ込みやすい地形となっている。しかし、その一方で、河口から 15 ~ 16km までが極めて緩勾配であることから、こ

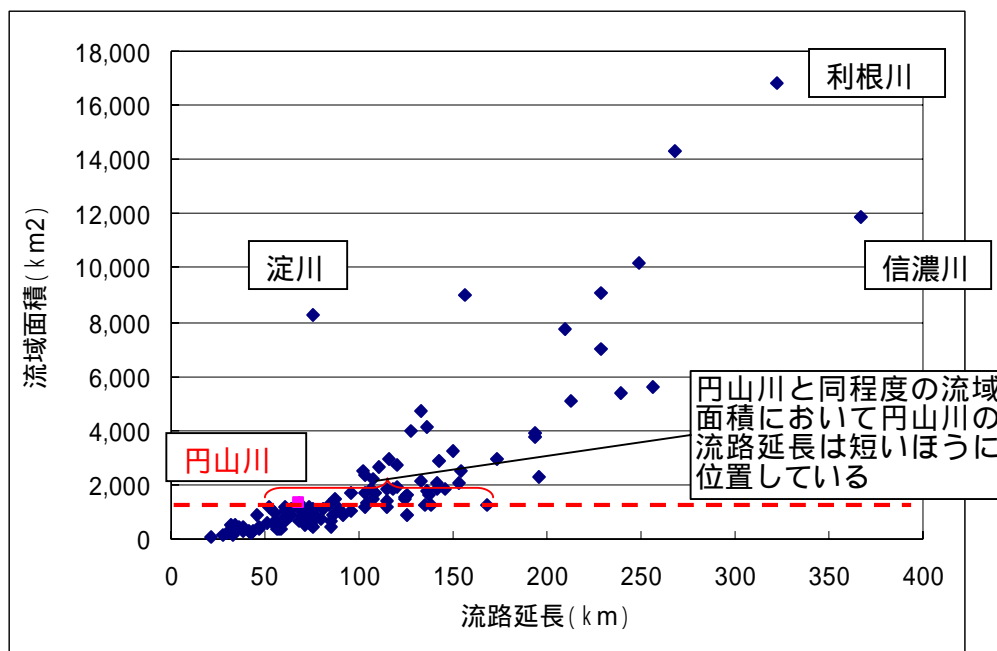
図 2.10 全国の一級水系における流域面積と幹川流路延長との関係

以上の特徴は、円山川を含む全国 109 一級水系の流域面積と流路延長との関係を示した図 2.10、また、それらのうちの主な河川について、流域面積、流路延長、及び、流域面積を流路延長で割った長さ、すなわち、平均流域幅の数値と 109 水系における順位とを示した表 2.3 から推察される。円山川の平均流域幅は 109 水系のうち 28 番目、近畿地方整備局管内では淀川、九頭竜川、熊野川に次いで 4 番目であるが、上位の河川は流域面積自体が 2,300km² 以上と大きく、淀川を除く流路延長はいずれも 100km を超えている（なお、淀川の流路延長は琵琶湖出口までのものであり、河口から琵琶湖最北端までの距離は直線でも 110km 以上あるので、単純には比較はできない。）

これらの表や図 2.10 に示された円山川と同程度の流域面積における他河川との比較から、円山川の流路延長は最も短いところに位置していることが容易に理解される。このように、全国的な視点からも、円山川流域が本川下流域に向かって非常に流量が集中しやすい流域条件にあることは明らかである。

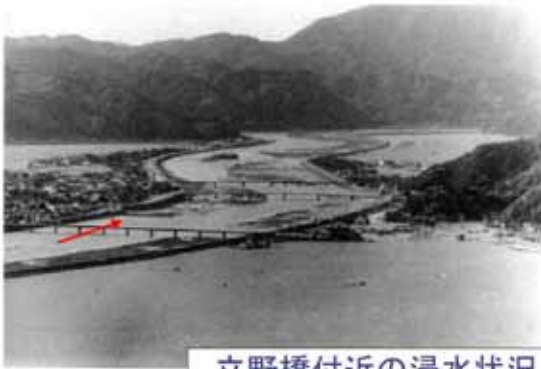
図 2.15 被災状況（昭和 34 年 9 月 伊勢湾台風）

立野橋付近の浸水状況

平成16年10月台風23号による浸水実績は図2.14に示したようである。また、昭和34年9月（伊勢湾台風）、昭和51年9月（台風17号）、平成2年9月（台風19号）による浸水状況を図2.15、図2.16、図2.17に示す。また、立野地点で観測された各年の最大水位は図2.18のようである。

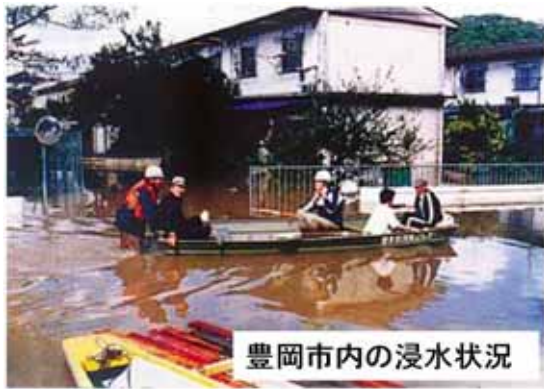
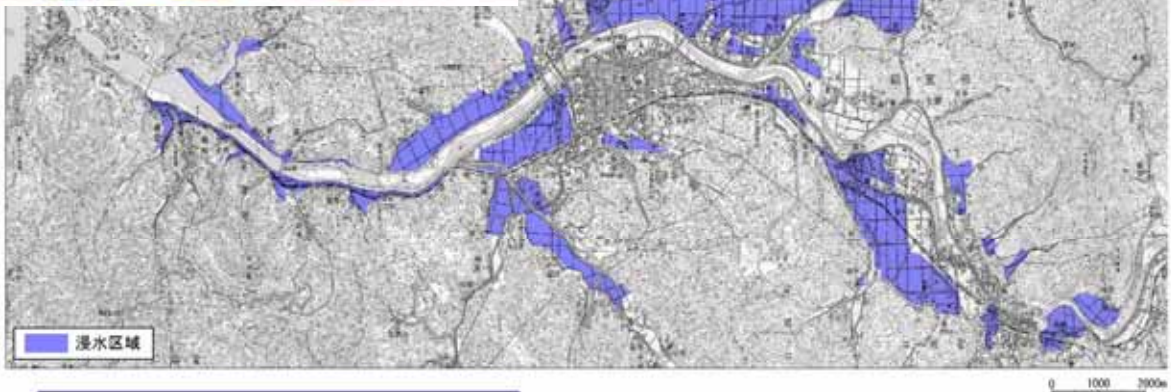
図 2.16 被災状況（昭和 51 年 9 月 台風 17 号）

豊岡市内の浸水状況

洪水による実績浸水区域図

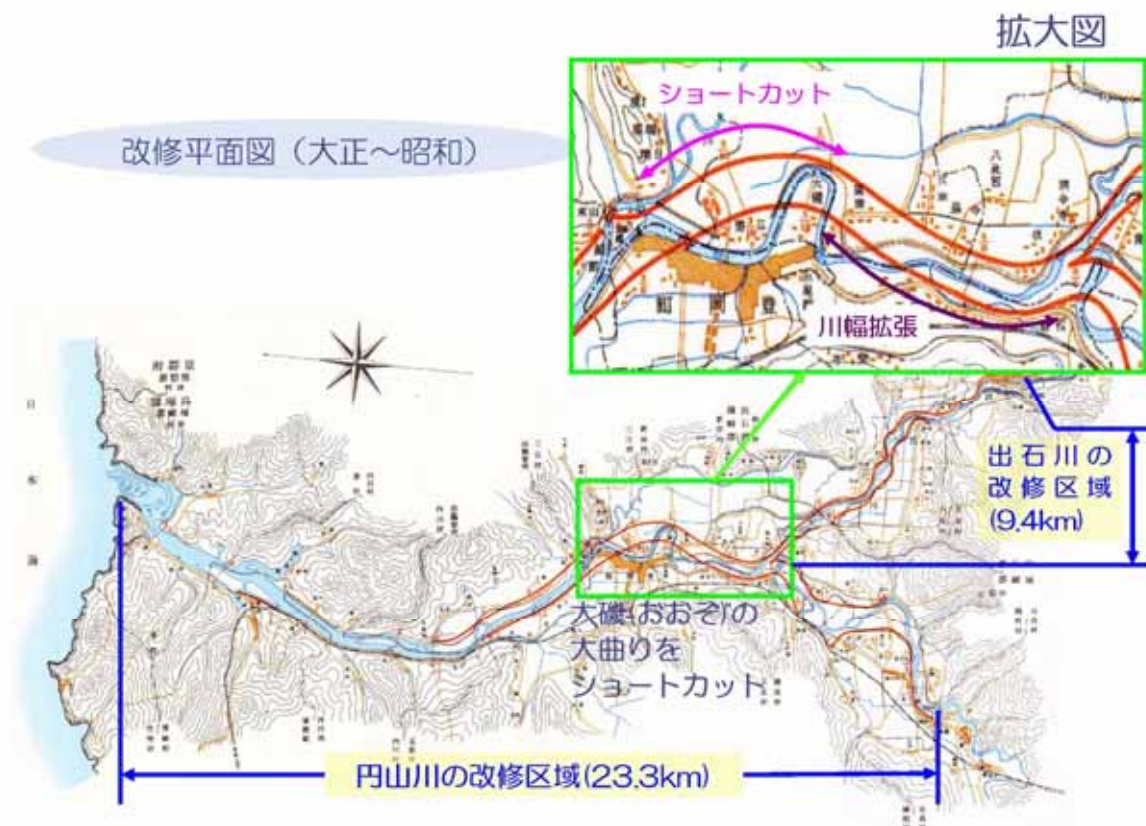
図 2.28 大正11年～昭和9年における丸山川の改修の概要

まず、明治・大正時代に相次いで受けた洪水災害の防止軽減の願いに対して、大正 9 年に国の直轄工事として計画高水流量を定めた改修が行われることが決定され、大正 11 年から昭和 9 年にかけて河口から約 23km までの本川区間、および出石川の合流点から 9.4km までの区間の改修が行われた。大規模な河道整正と築堤を中心としたこの改修では現在の豊岡市街にあたる大磯の大曲部分で延長 2.7km のショートカットが行われ、出石川も直線化された。また、その上流側についても約 4km の区間について川幅の拡幅が行われた。この大正 11 年から昭和 9 年にかけて行われた改修の平面図を示すと図 2.28 のようであって、図 2.29 に示した河道の変遷写真と比較すれば、現在の円山川の基本的な姿がこの時期に決定されたことが容易にわかる。第 2 次世界大戦以前に直轄事業として改修が実施されたのは大正 9 年から昭和 12 年であり、昭和 13 年からは兵庫県により中小河川改良工事が進められてきたが、その後昭和 31 年からは再度直轄事業として、改修工事が実施されることとなった。

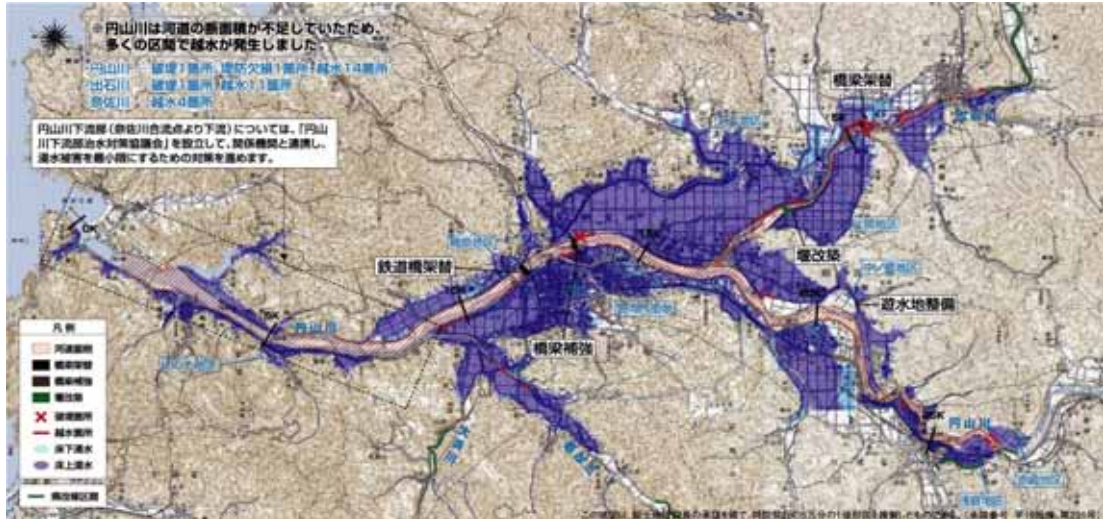
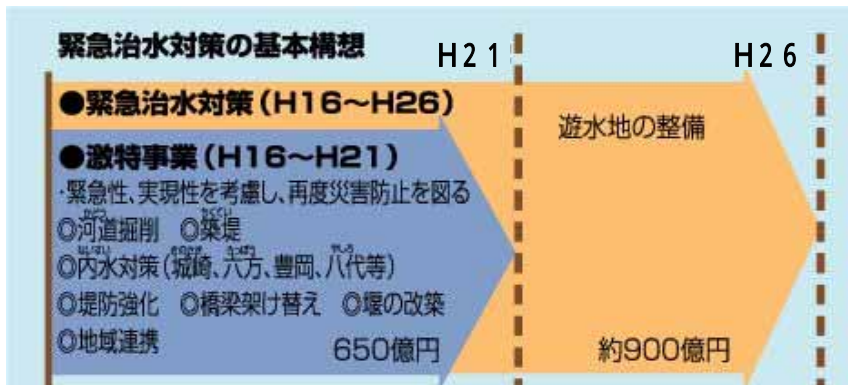
図 2.31 現在行われている改修事業（円山川緊急治水対策）

平成 16 年 10 月の台風 23 号では観測史上最高の水位、雨量を記録する大出水が生じ、直轄区間においても円山川、出石川のそれぞれ 1 箇所が決壊するなどの甚大な被害があり、現在円山川緊急治水対策（10 年間のうち 5 年を激特事業）が実施されている。円山川緊急治水対策による整備内容等は図 2.31 のとおりである。

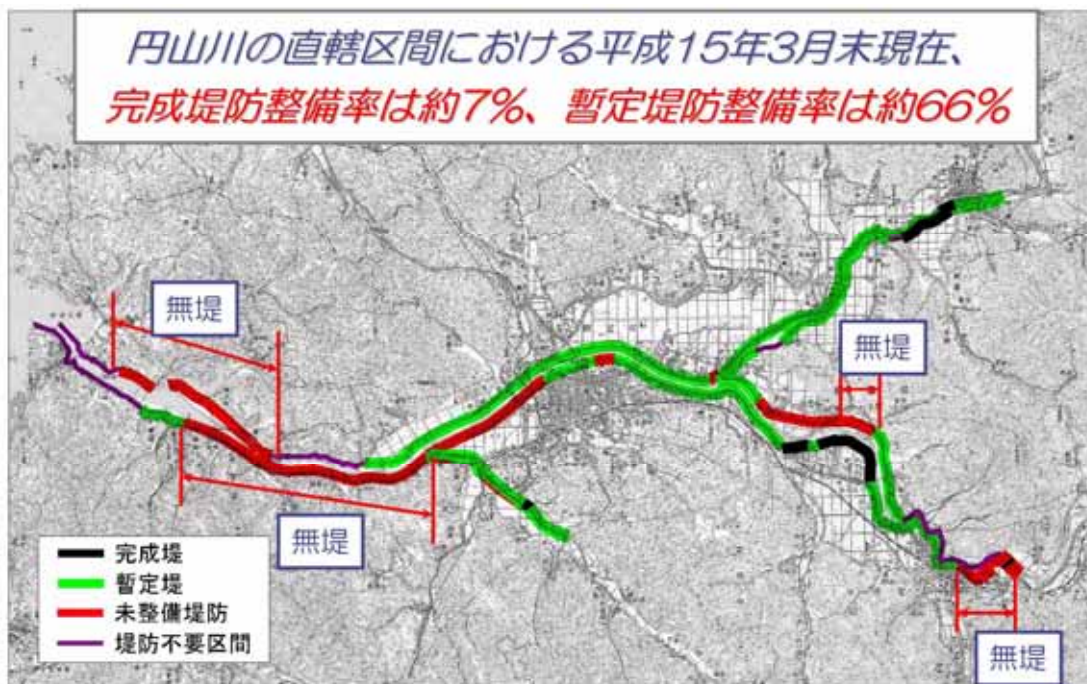
図 2.32 河道の整備状況 (H15.3 時点)

これらの工事によって円山川の洪水流下能力の拡大が図られてきたが、現在においても、円山川の堤防整備率はかなり低く、下流部の戸島などの流下能力上のネック箇所や無堤区間における低い流下能力、中流部の未整備堤防区間や弱小堤防区間、上流部の無堤区間における低い流下能力の課題がある。これらの点から、平成 15 年 3 月末時点における円山川の河道整備状況は図 2.32 に示すとおりとなっており、平成 18 年 3 月末時点での完成堤防整備率は約 8%、暫定堤防整備率は約 66%である。堤防の未整備区間等で流下能力がとくに低い状況である。

注) 平成18年3月現在の完成堤防整備率は約8%

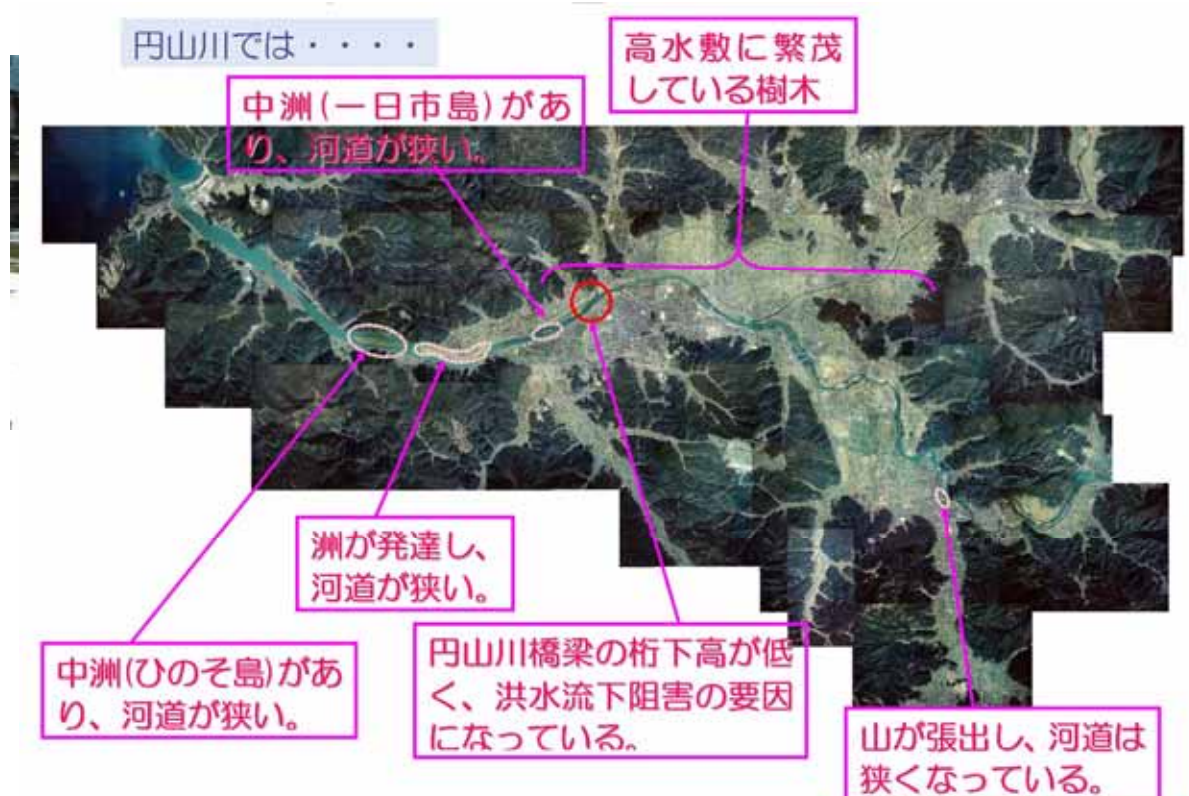
図 2.34 洪水時に阻害となる可能性のあるもの

また、KTR 円山川橋梁、鶴岡橋、鳥居橋、奈佐小橋のように洪水時に危険な状態となる橋梁も存在している。円山川において洪水時に流れの阻害となる可能性のあるものは図 2.34 に示すとおりであり、洪水時に危険となる橋梁の状況を図 2.35 に示す。

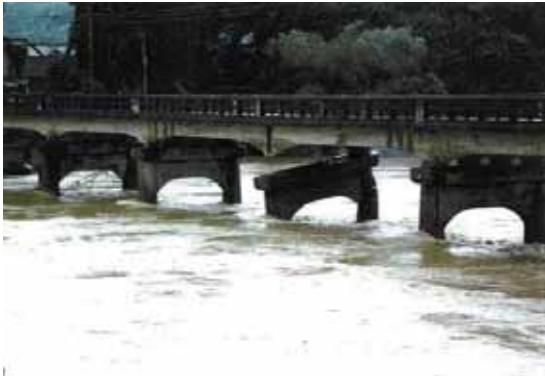
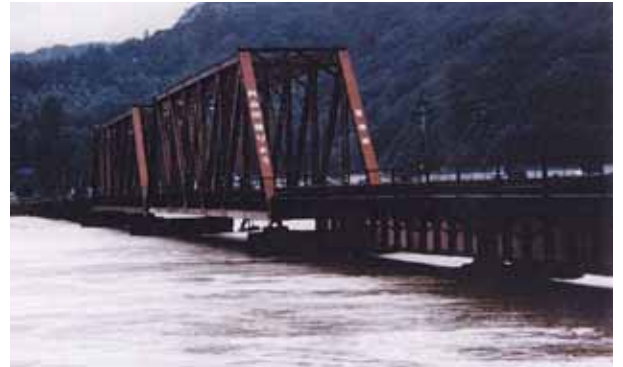
図 2.35 洪水時に危険な橋梁

洪水で橋脚が破壊された鶴岡橋

円山川鉄道橋
(写真は平成2年9月洪水)
第6回委員会資料より

なお、KTR 円山川橋梁については、橋脚が堅固に造られているので橋梁（橋桁と橋脚）が洪水流を受け止め、逆に洪水流の安定や堤防の安全に寄与していたという、平成 16 年台風 23 号出水時に流れの観察に基づく市民からの報告がなされている。夜間の出水であったので状況把握のできた範囲は限られていると考えられるが、橋脚等によって直上流の流速が抑えられていたということであるので、実際そうであったと推定され、横堤や水制工などと同様の機能を発揮していたということである。したがって、同鉄橋については危険性ととともに

流水制御効果についても検証しておくことが重要となる。しかしながら、この流速が落ちるということは、同時に、流れの断面積が増加すること、すなわち、水位が上昇することを意味しており、上記の同鉄橋による危険性の上昇と裏腹の関係にある。流水制御効果の導入は、一般に、流水侵食による破堤と水位上昇に伴う越流や浸透による破堤のどちらの可能性が高いかによって判断される。因みに、このような水制や横堤などによって洪水流を制御することが行われているのは、河道断面積に十分な余裕のある河川や、順次流速を落としていかなければ下流ほど流れが激しくなり勢いが強まって、局所的に大きな力を堤防に及ぼしてしまう扇状地などの河川の場合である。

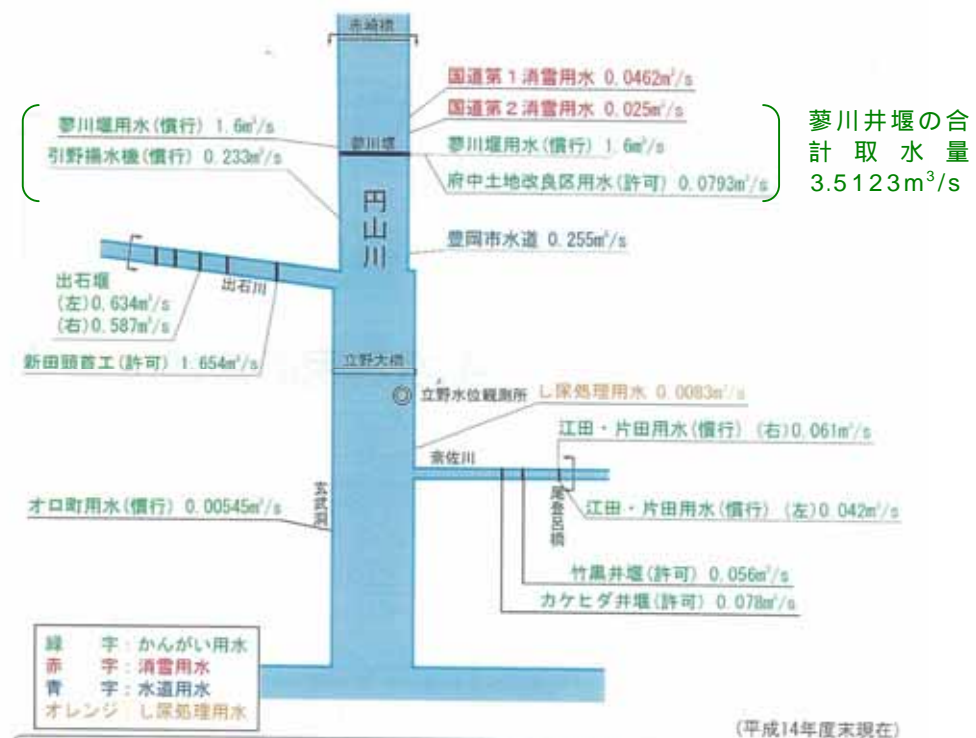
図 2.36 円山川の水利権

円山川の下流部に広がる平野部は豊岡盆地を中心とした穀倉地帯である。円山川の河口から約 22km に設置されている蓼川井堰は水田への灌漑水を供給するための重要な施設である。図 2.36 の円山川水利権量模式図と図 2.37 取水量の内訳から、蓼川井堰の取水量（最大約 $3.51\text{m}^3/\text{s}$ ）は、直轄管理区間の灌漑用水全体（約 $6.55\text{m}^3/\text{s}$ ）の 1/2 以上を占めていることがわかる。また、直轄管理区間では、灌漑以外に水道、消雪、し尿処理、あるいは、旧川の戸牧川の環境改善を目的とした取水が行われているように、地域生活と密着した利用がなされ、円山川は直接・間接に沿川住民の生活を支える役割を担っている。

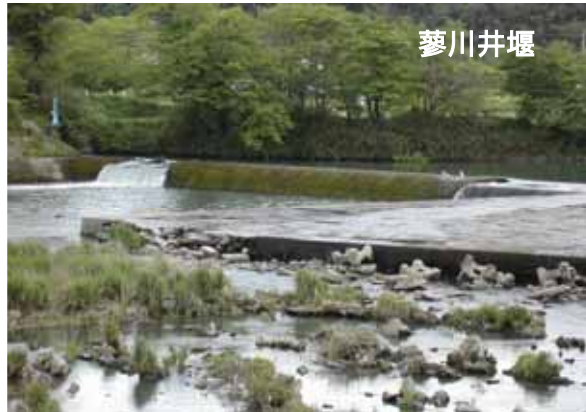
図 2.44 円山川の景観（蓼川井堰と溶岩河床）

溶岩台地を穿って流れる江原・日置地区の峡谷的岩盤河道や長い歴史をもつ蓼川井堰の直下には神鍋火山の溶岩流の名残が見られる。
