円山川流域委員会 現地調査検討会

現地視察ルート・視察箇所 説明資料

平成24年8月9日

国土交通省 豊岡河川国道事務所

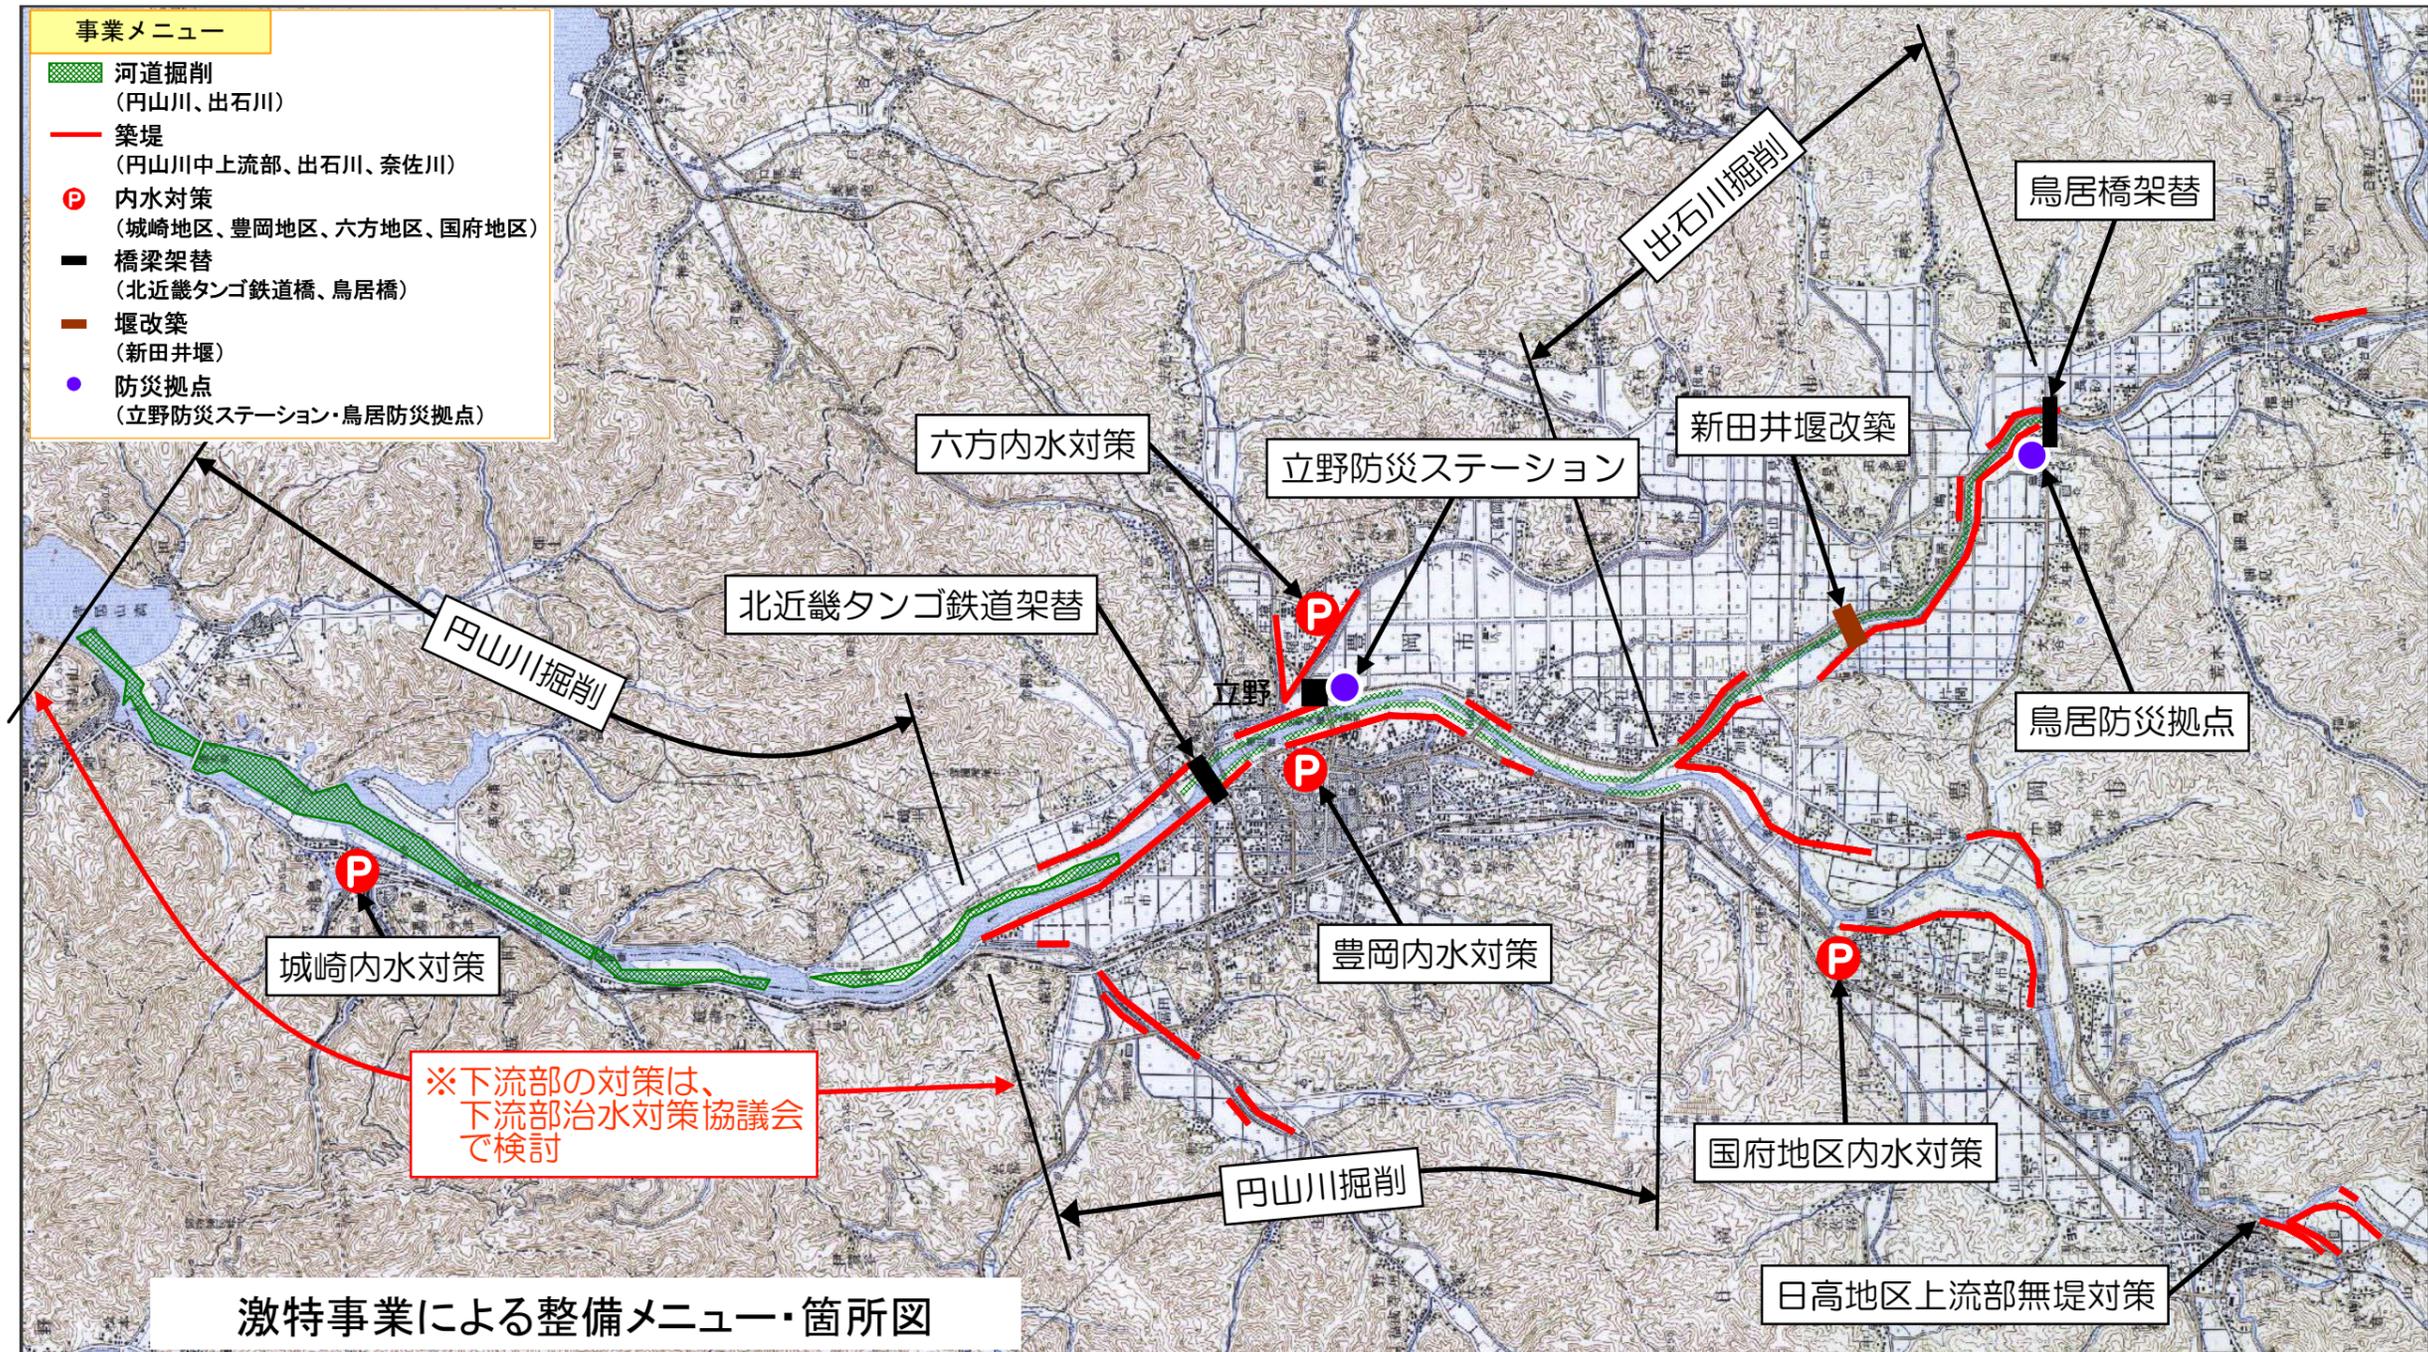
2 河川激甚災害特別緊急事業

- ・平成22年度までに再度災害防止を目的に、平成16年度に河川激甚災害特別緊急事業(激特)が採択。
- ・被災流量が計画高水位以下で流下できる断面を確保するため、下流部では河道掘削、中流部の市街地や出石川では河道掘削や築堤、橋梁の架替を実施(但し、HWL堤防で余裕高無し)
- ・内水対策として、市街地を中心に床上浸水被害を解消するため、排水ポンプの増強等を実施。

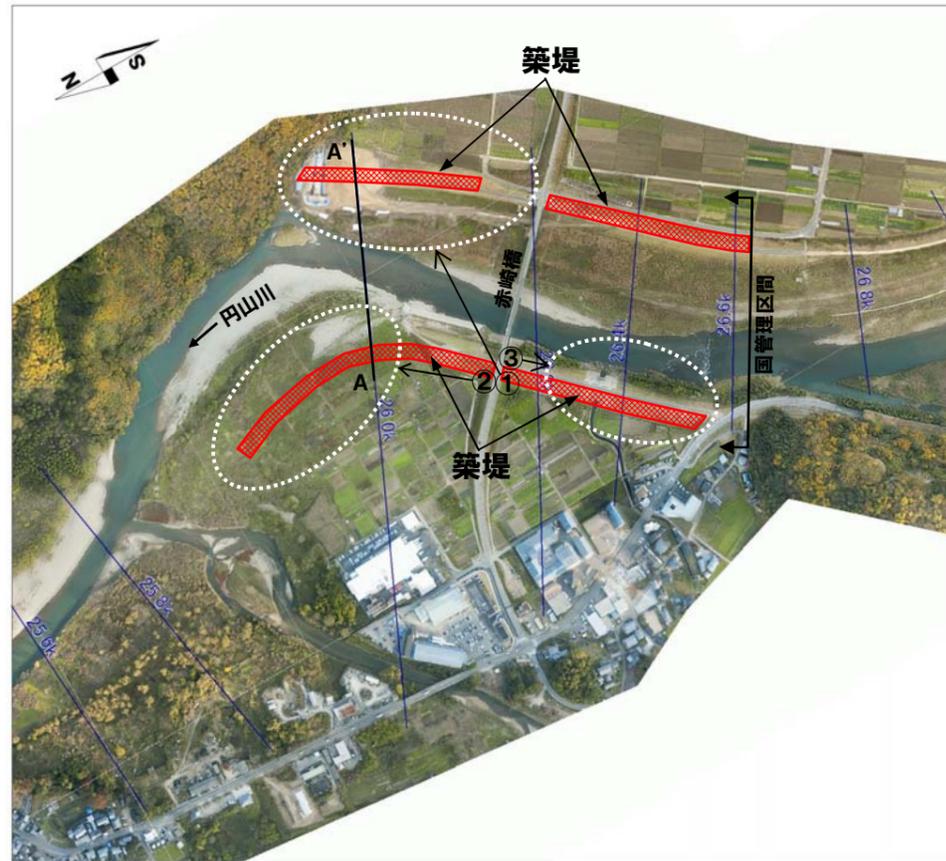
①赤崎・浅倉地区(築堤)(整備中)

- ・赤崎橋上下流では堤防を設置し、右岸(赤崎地区)では締切りが完了。
- ・左岸(浅倉地区)では稲葉川合流点付近まで築堤が完了。

丸山川26.0k横断面図 A-A'

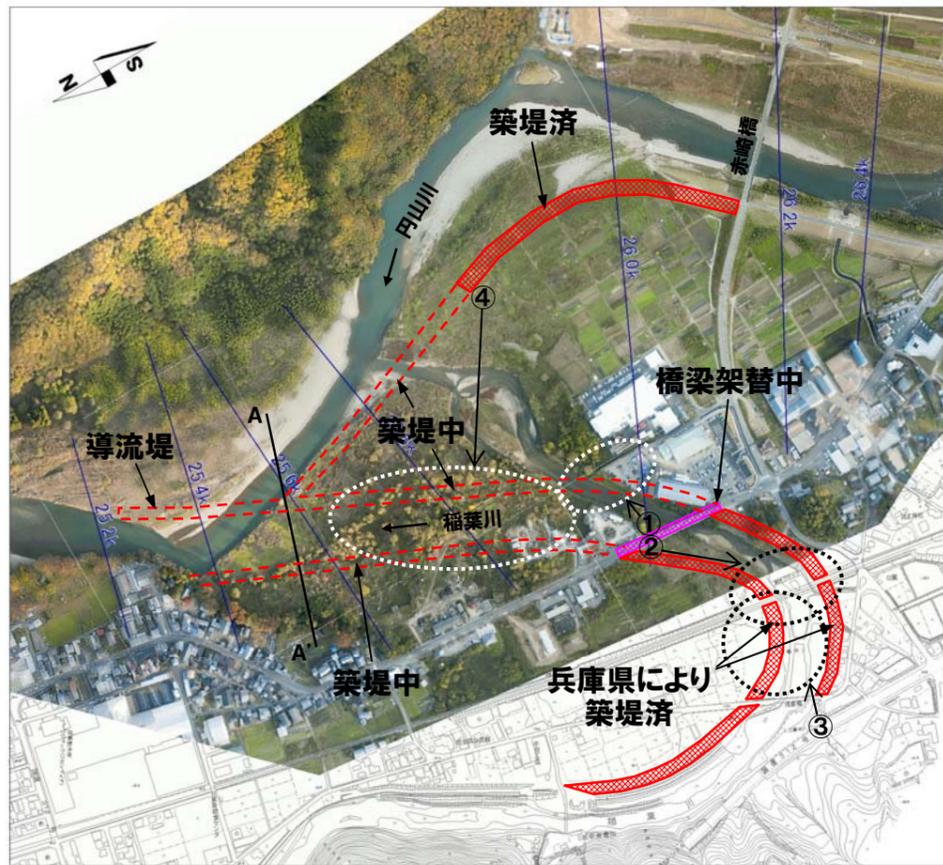
②稲葉川合流点付近(築堤)(整備中)

- ・稲葉川合流点付近は、円山川からの氾濫と稲葉川からの氾濫により浸水が発生した。
- ・円山川及び稲葉川からの氾濫を防止するために堤防を整備中である。尾川橋より上流の県管理区間は築堤済み。

稲葉川合流点付近横断面図 A-A'

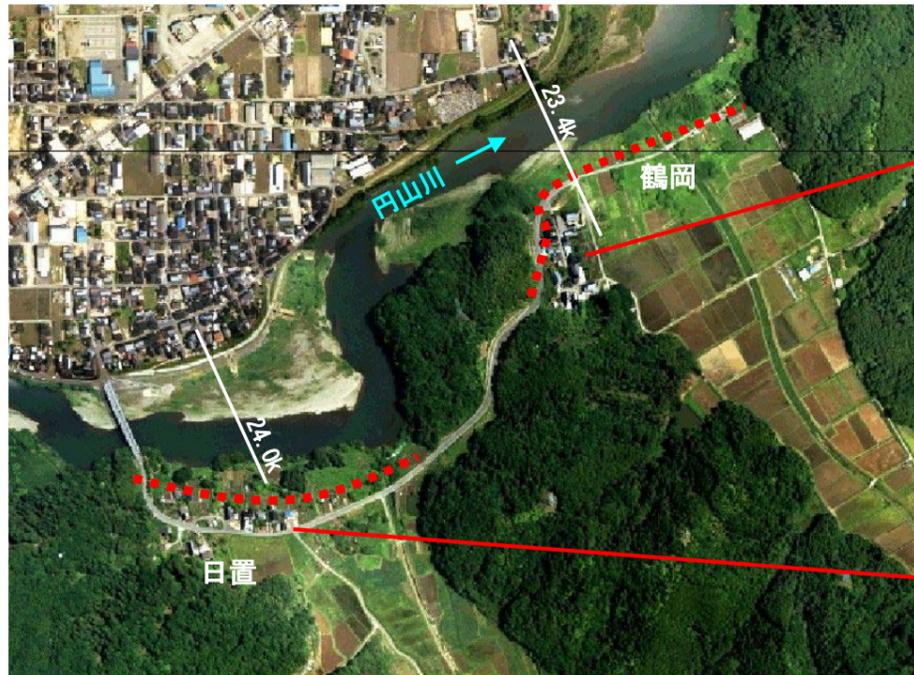
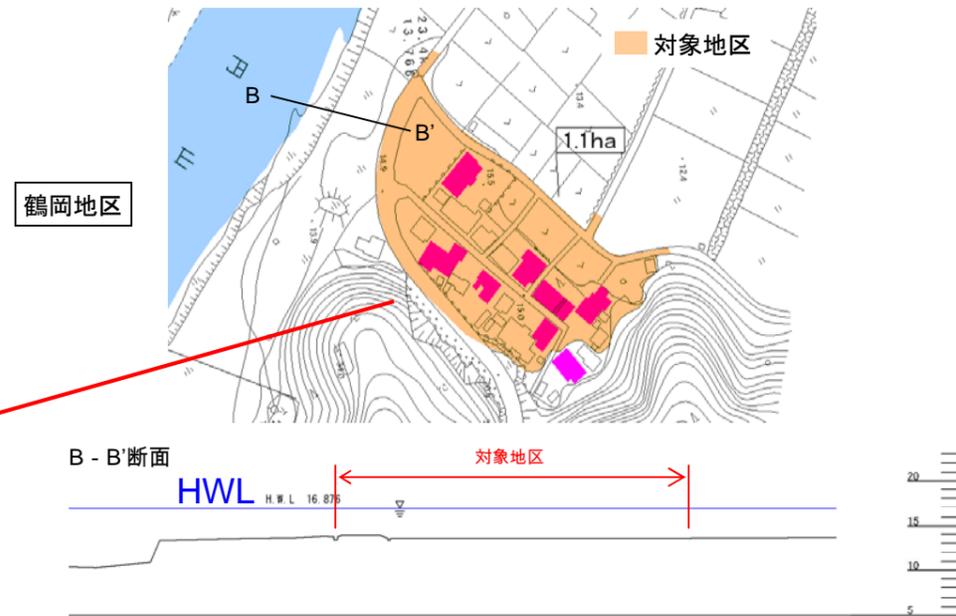
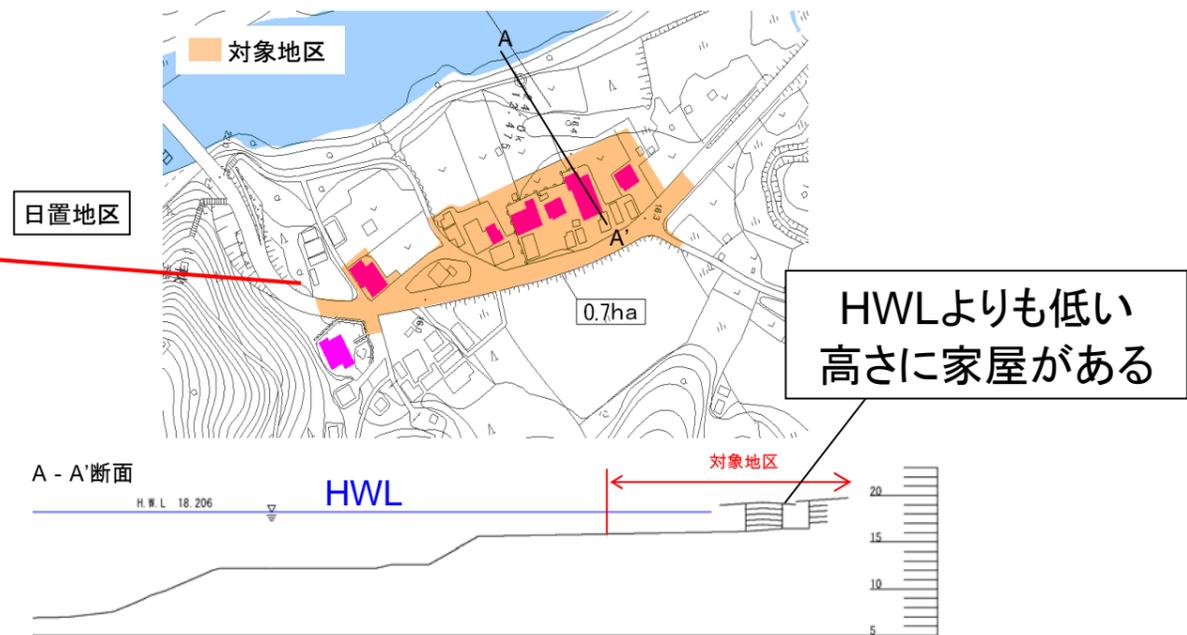
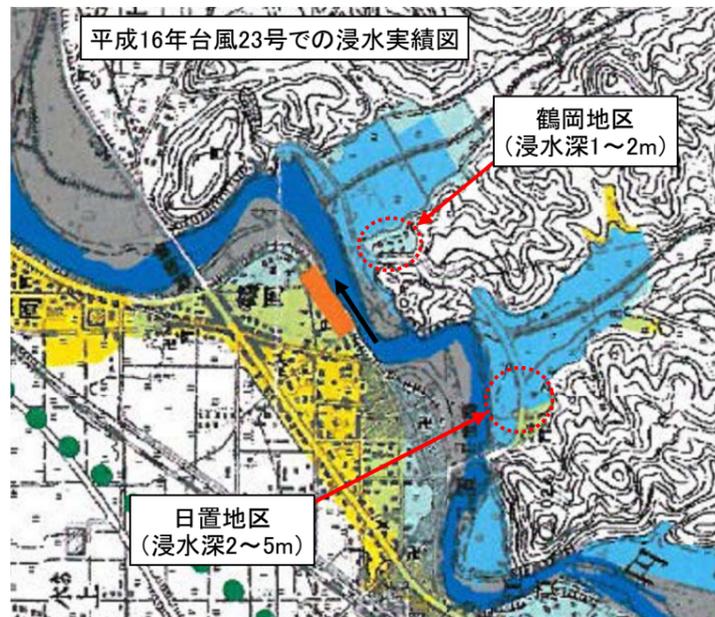
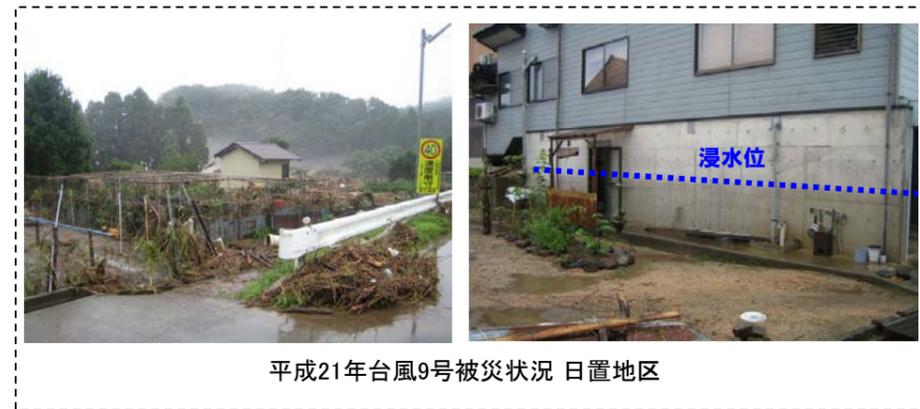
③鶴岡・日置地区(無堤対策)(計画中)

- ・鶴岡・日置地区は円山川本川23～24k右岸に位置する無堤区間である。
- ・平成21年台風9号においても浸水被害が生じており、治水安全度が依然低い状況下にある。

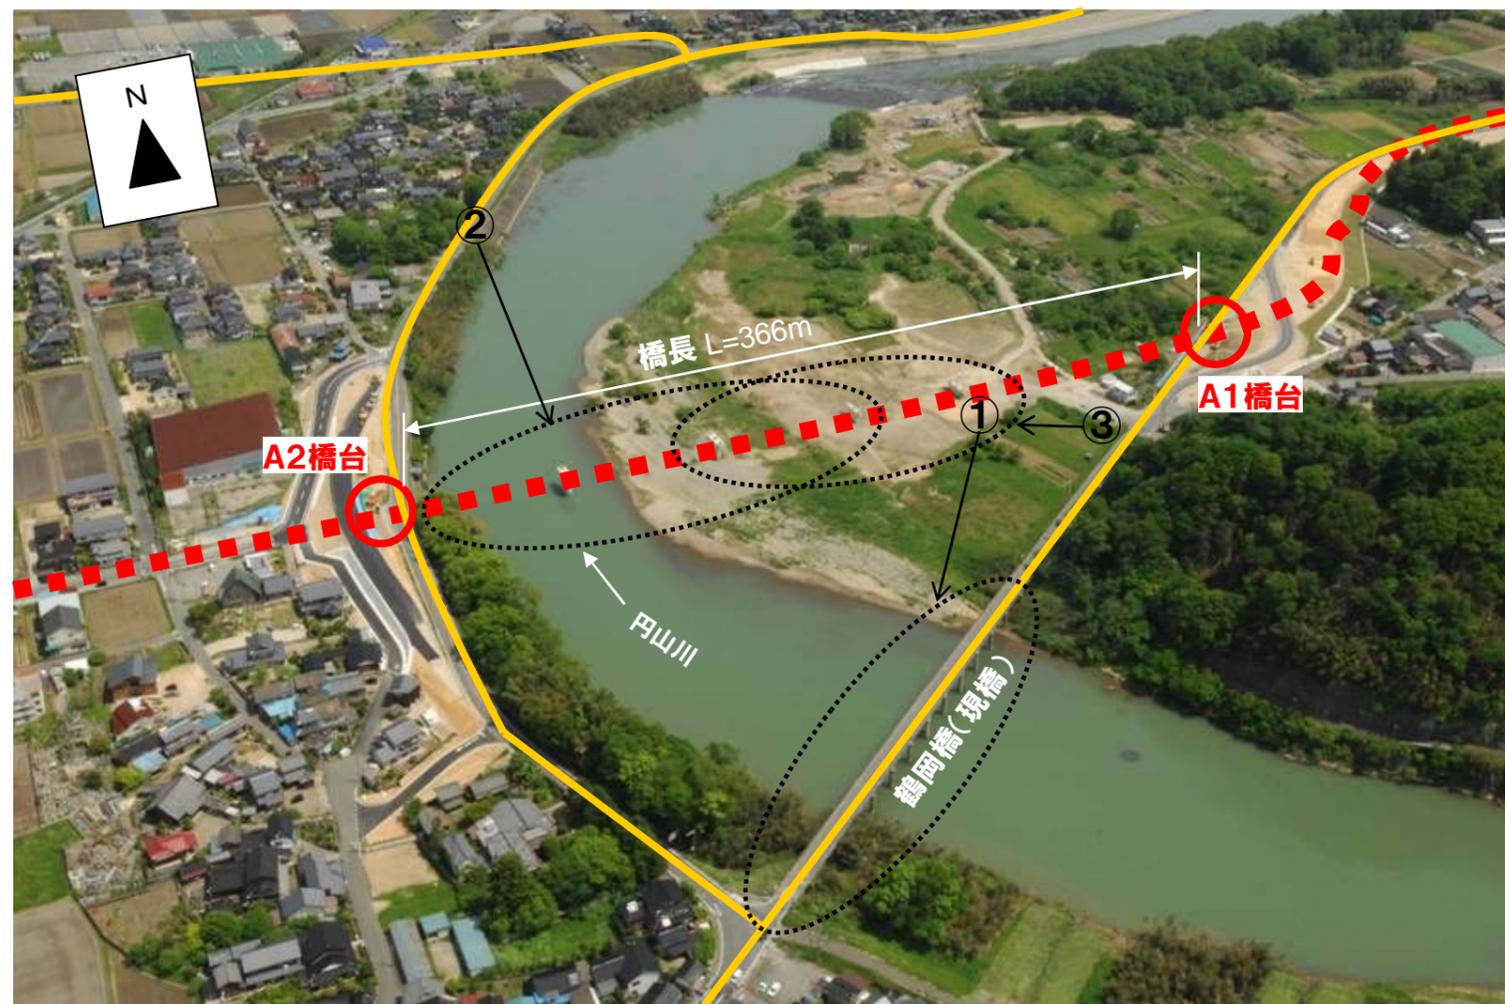
④鶴岡橋(橋梁架替・兵庫県)

・河川管理施設等構造令に適合していない鶴岡橋を架替中。

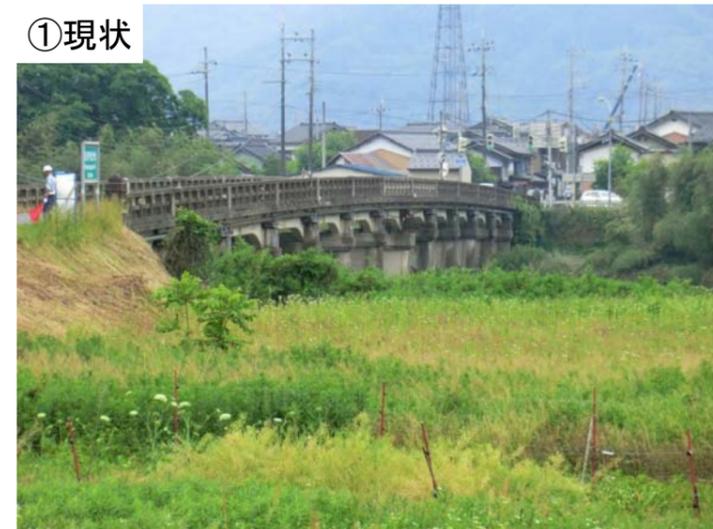
①現状

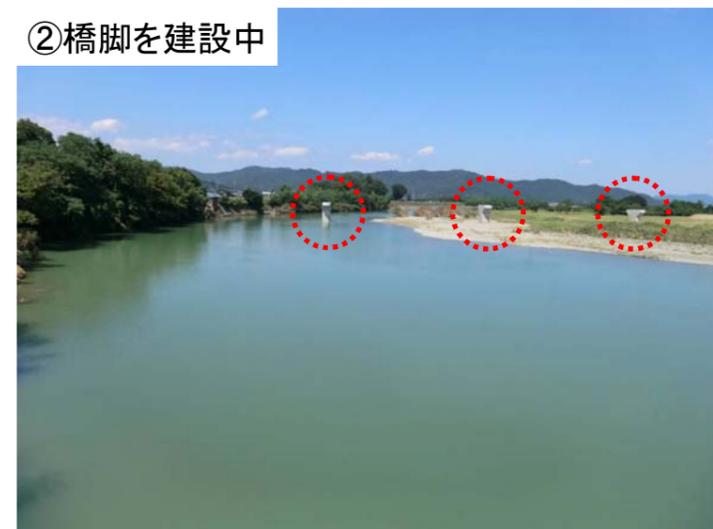
②橋脚を建設中

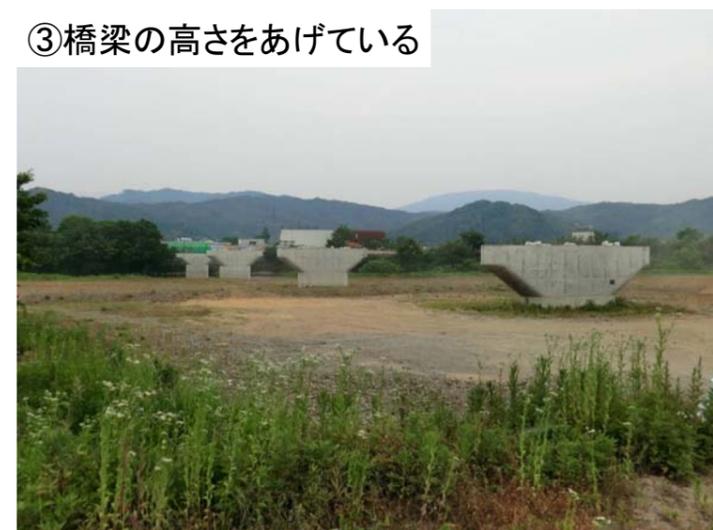
③橋梁の高さをあげている

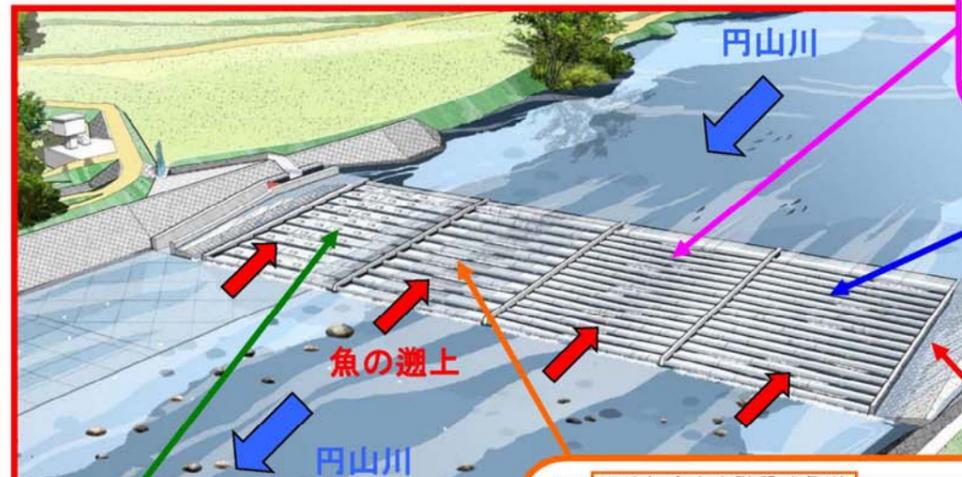
階段式魚道 標準断面図（小型魚用）

蓼川堰の全幅108mを対象に、
 ※コンクリート固定堰表面を階段形状（＝階段魚道）で施工
 ※現況形状にあわせ、堰の傾斜（＝魚道勾配）を1/10に設定
 ※魚種特性に応じて5タイプの魚道を設置

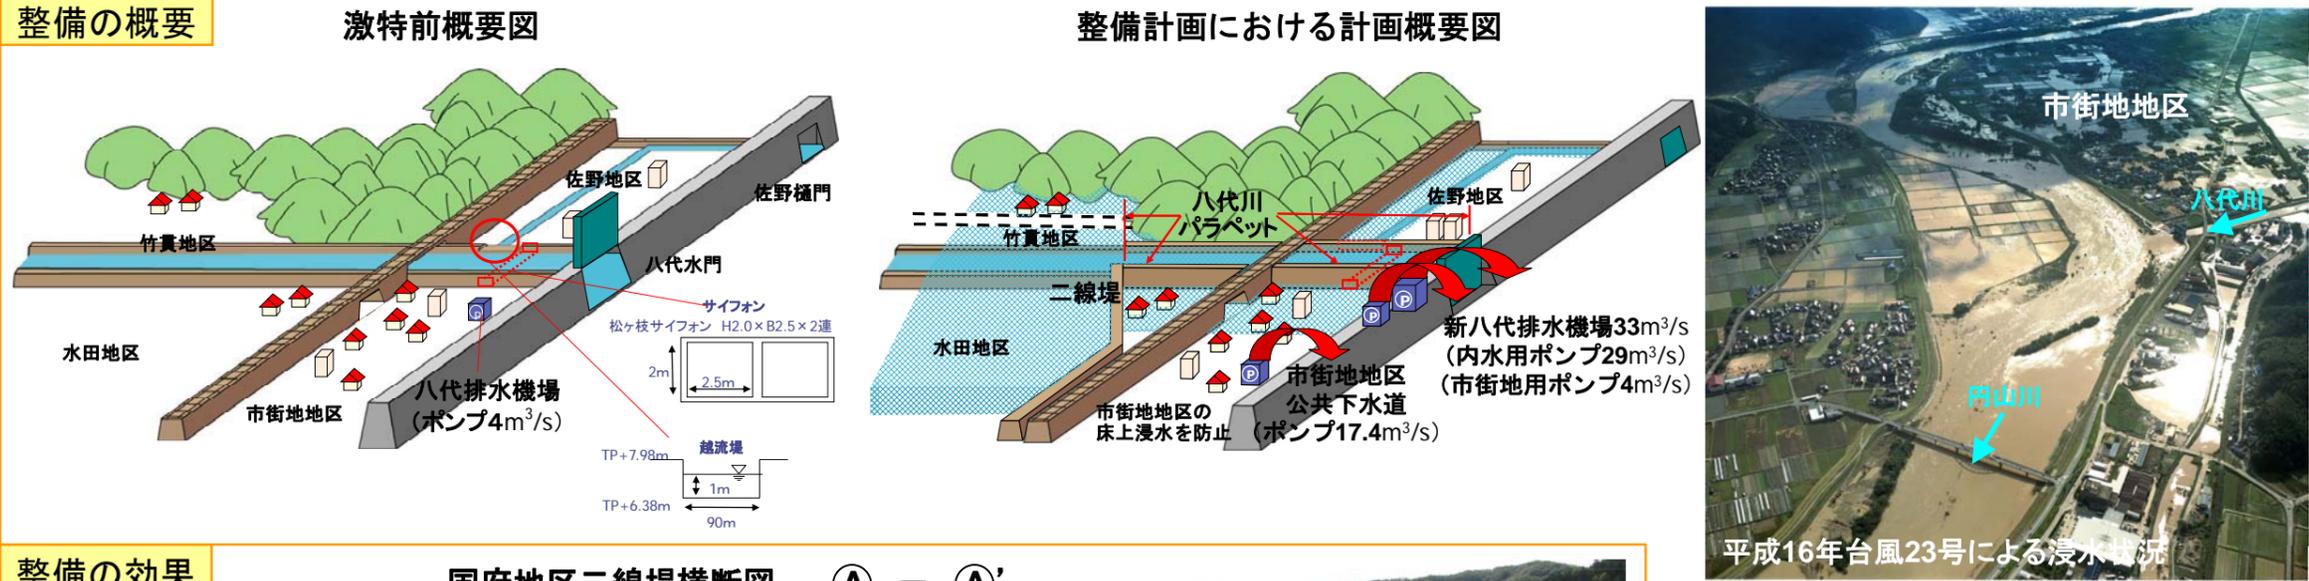
整備の概要

- ・平成16年台風23号洪水により、国府地区では八代川の水が越水及び越流堤サイフォンを通じて広がり地区全域で内水氾濫が発生。
- ・平成16年台風23号規模の洪水から床上浸水を解消するため、以下の整備を実施。
 - 国府地区：八代排水機場のポンプ増設($4\text{m}^3/\text{s} \rightarrow 33\text{m}^3/\text{s}$)【整備済み】、二線堤の設置【整備計画で実施予定】
 - 兵庫県：八代川の堤防嵩上げ(パラペット)整備、越流堤の締切り【未整備】
 - 豊岡市：公共下水ポンプの新設($17.4\text{m}^3/\text{s}$)【未整備】

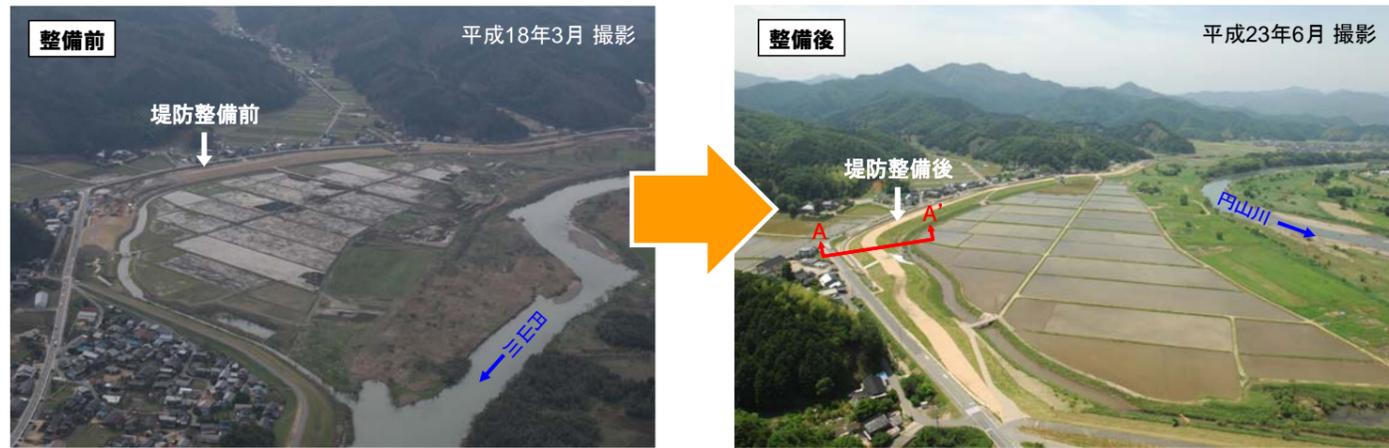
堤防整備の状況(整備済み)

- ・中郷地区の堤防は整備済み。
- ・整備計画の期間において遊水地を設置予定。
- ・遊水地整備に併せて湿地環境を整備する。

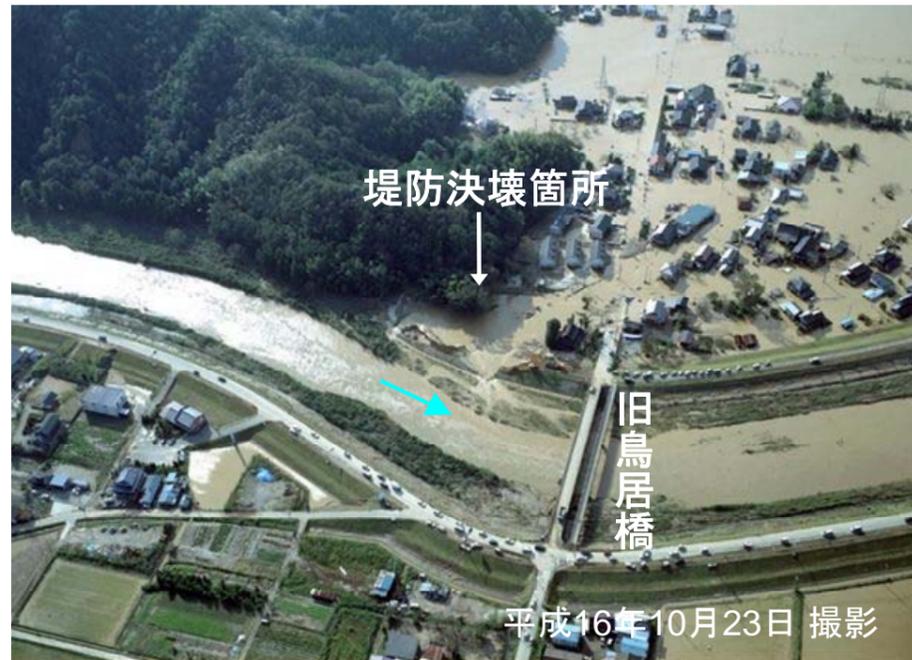
出石川左岸5.3k

- ・平成16年台風23号洪水により鳥居橋上流左岸で堤防が決壊
- ・洪水の流下を阻害する鳥居橋を架け替え(整備済み)
- ・堤防決壊箇所の背後に盛土を行い、水防資材の備蓄場所等としての機能をもった鳥居防災拠点新たに整備(整備済み)

被災箇所全景

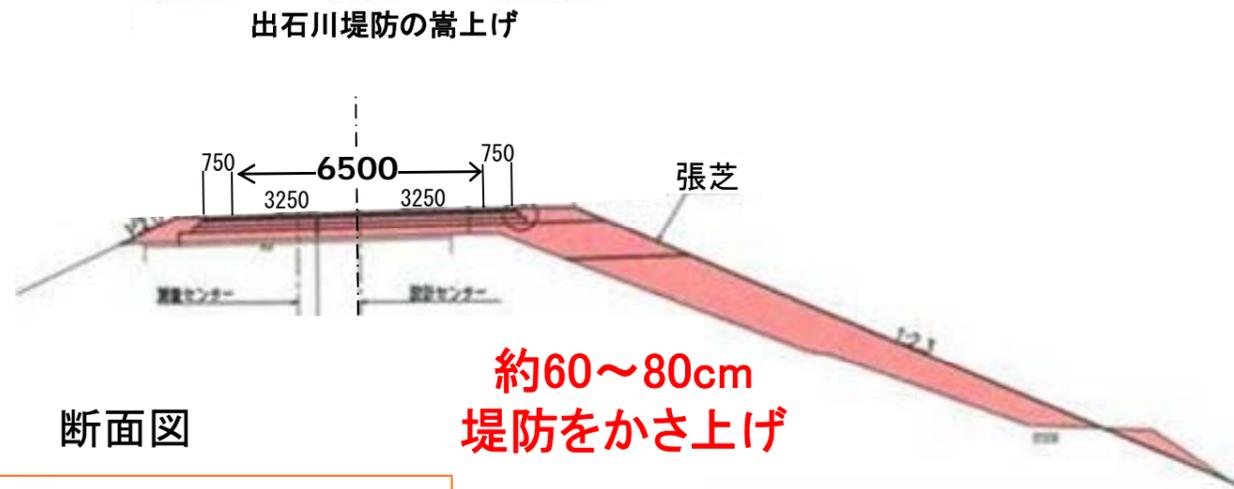
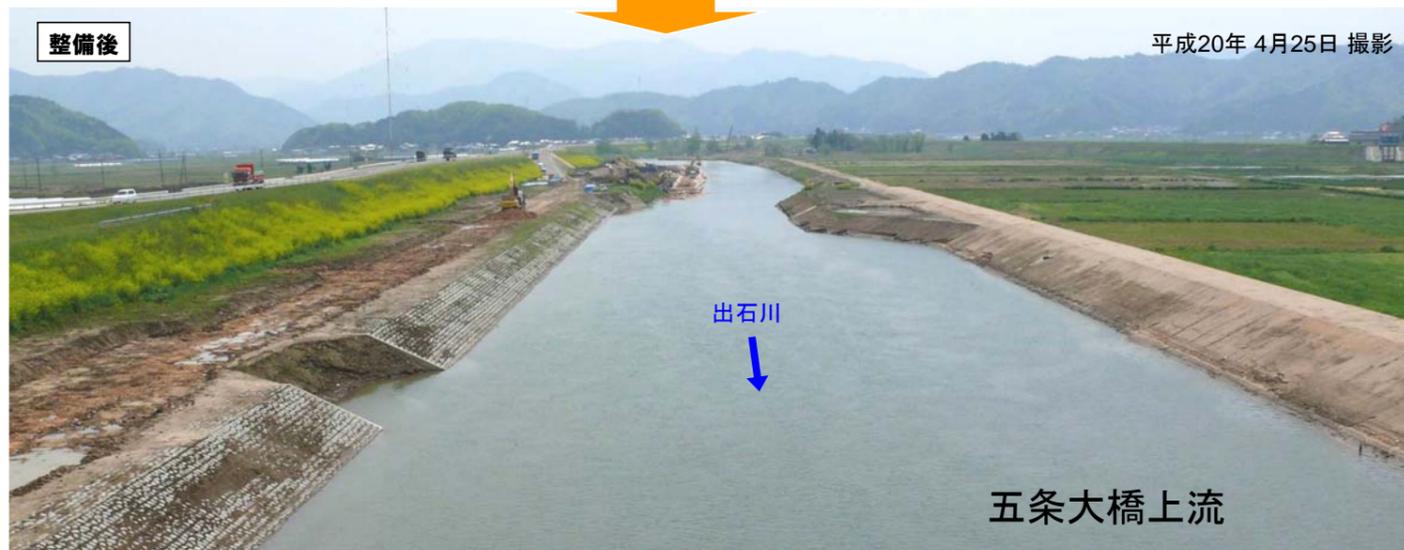
河道の掘削

- ・出石川の全川にわたり河道を掘削し、河川の断面を広げ、洪水時の水位を低減
- ・堤防高さが不足している区間において、拡幅及び嵩上げ(H.W.L)を実施。

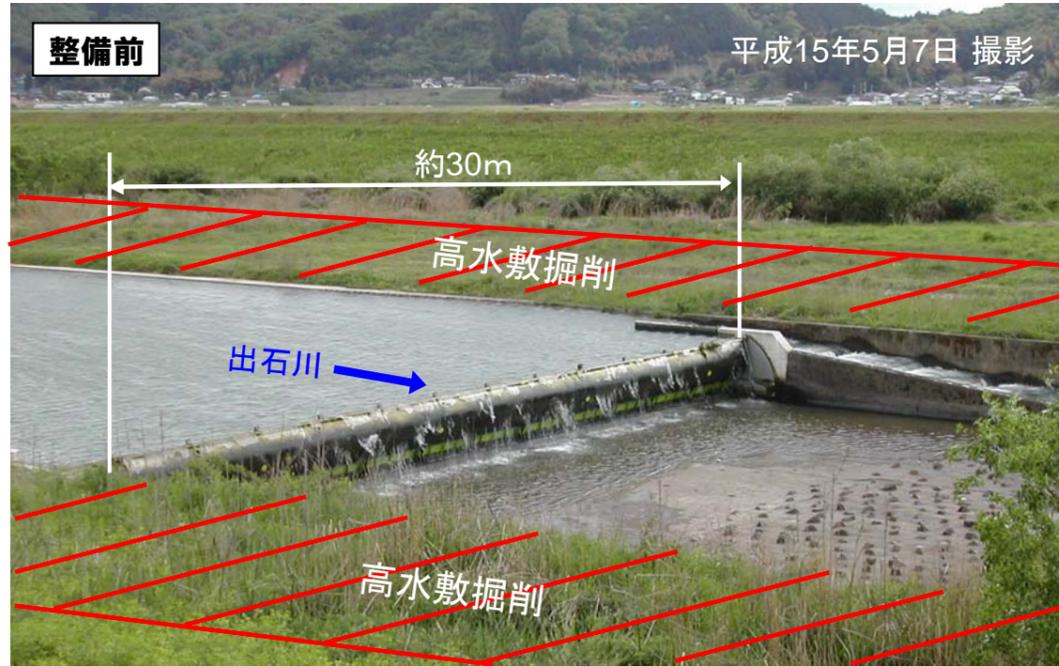
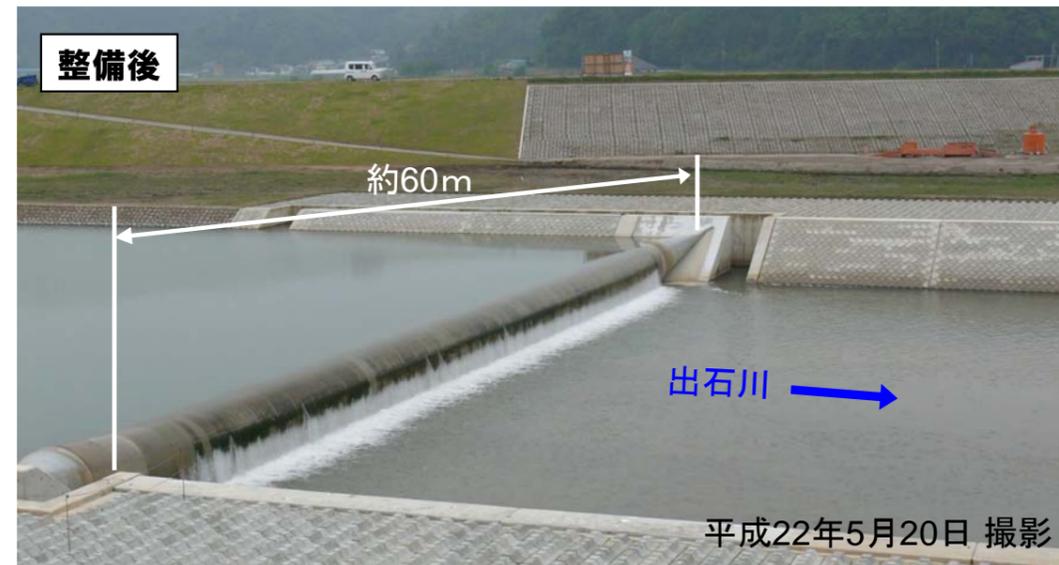
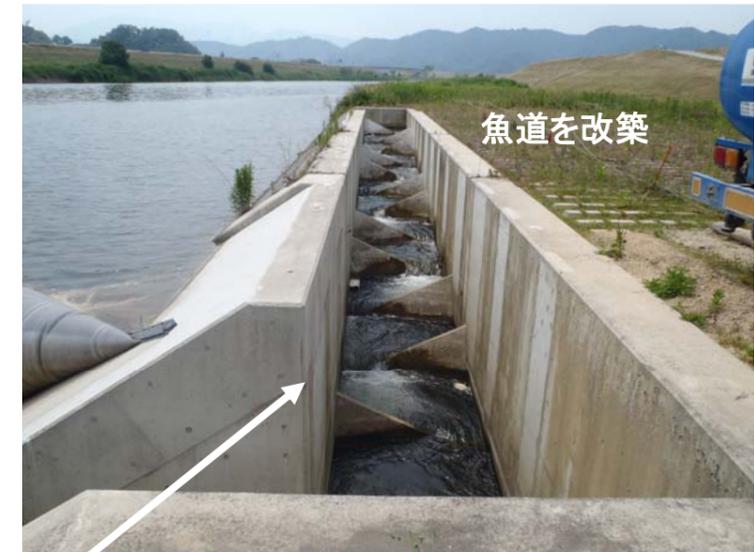
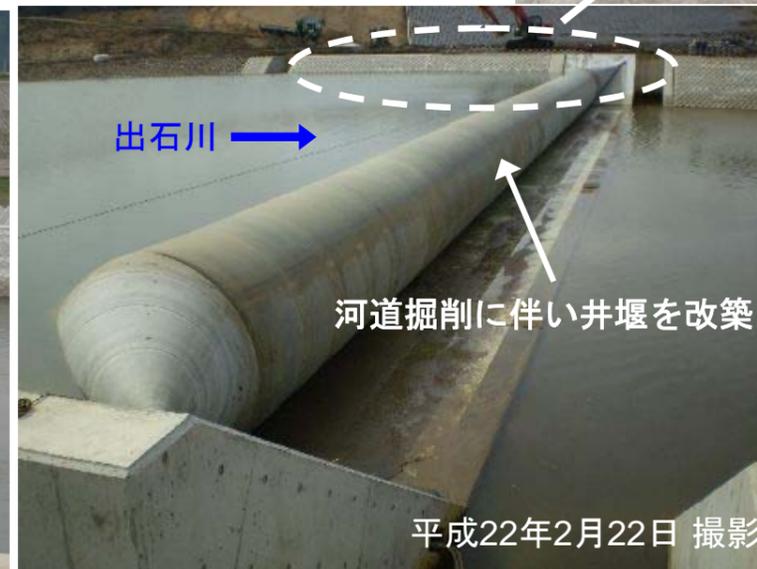
⑩新田井堰(整備済み)

- ・洪水の流下を阻害する新田井堰を改築(整備済み)
- ・左岸のみに設置されていた魚道を両岸に設置

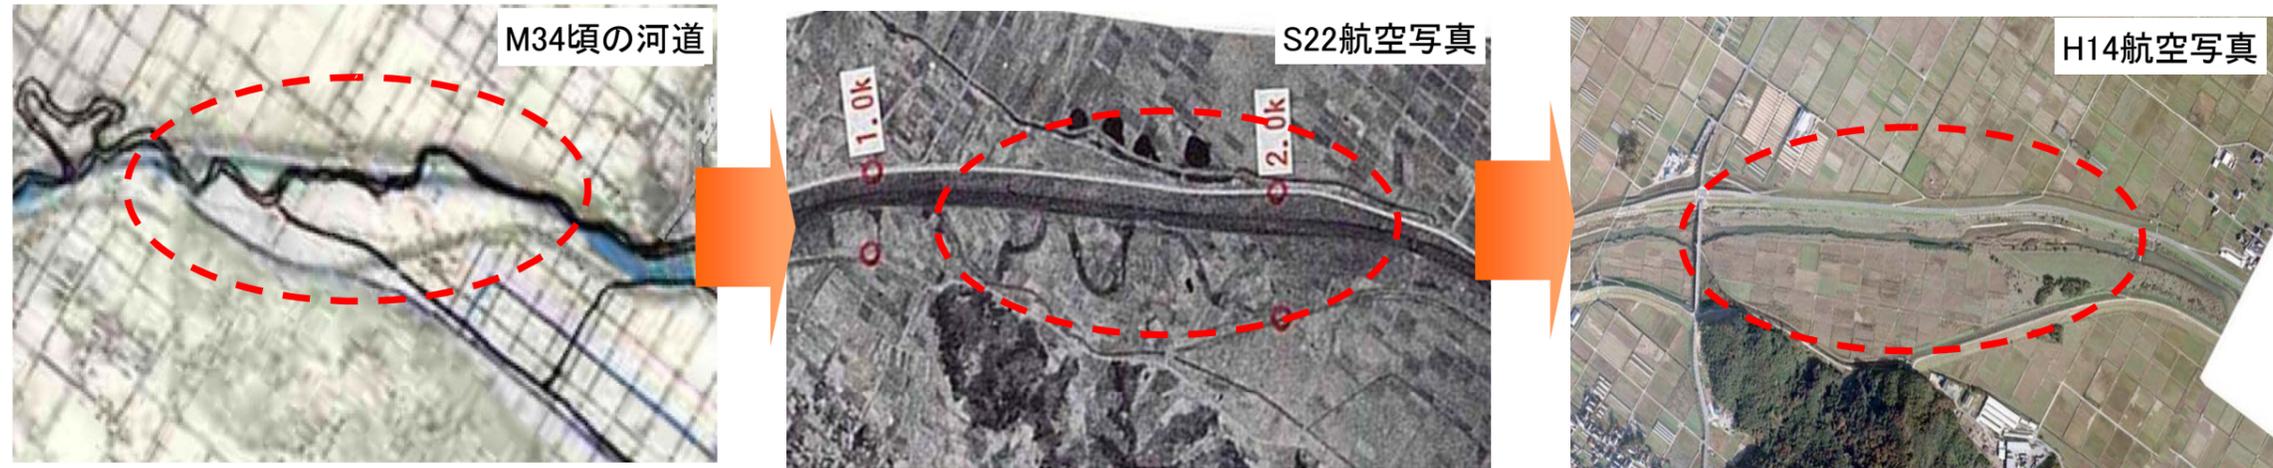
加陽地区の変遷

- ・出石川加陽地区において大規模な湿地を整備中
- ・整備箇所においてモニタリング調査を行い、調査結果を反映させながら段階的に整備を実施

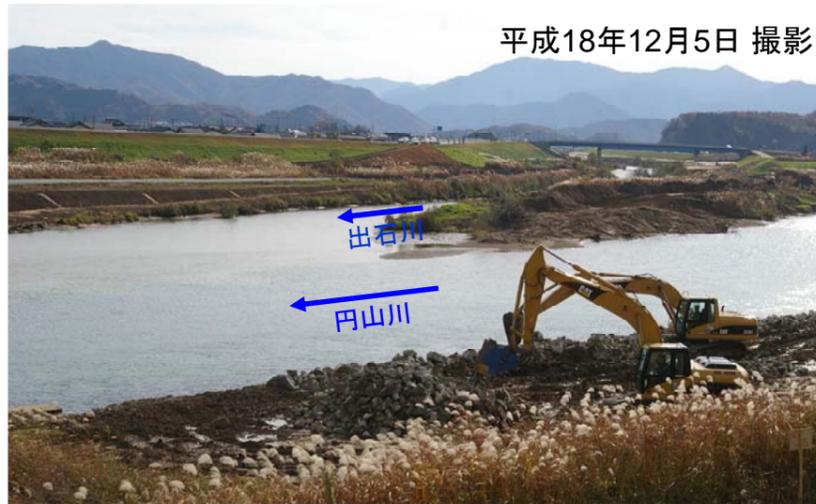
平成18年12月5日 撮影
高水敷掘削(出石川合流部)

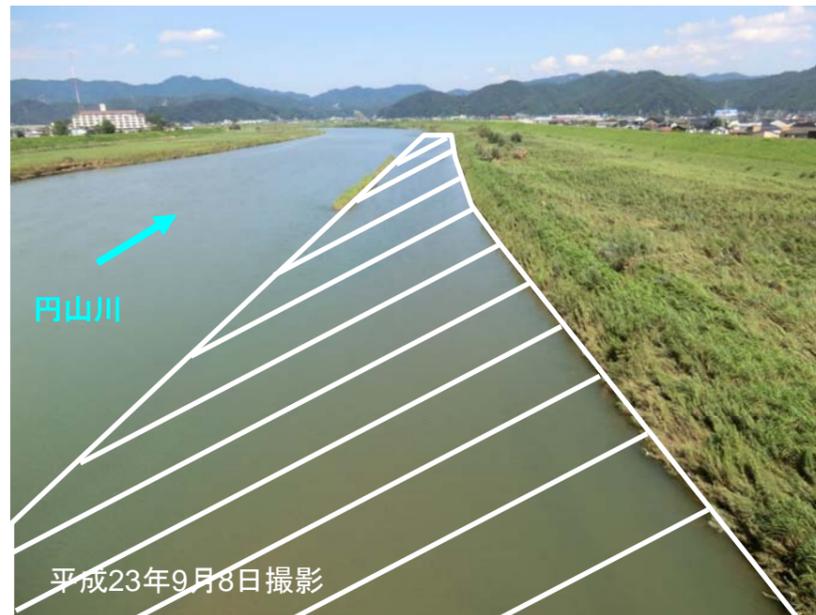
平成23年9月8日 撮影
円山大橋下流の高水敷掘削状況

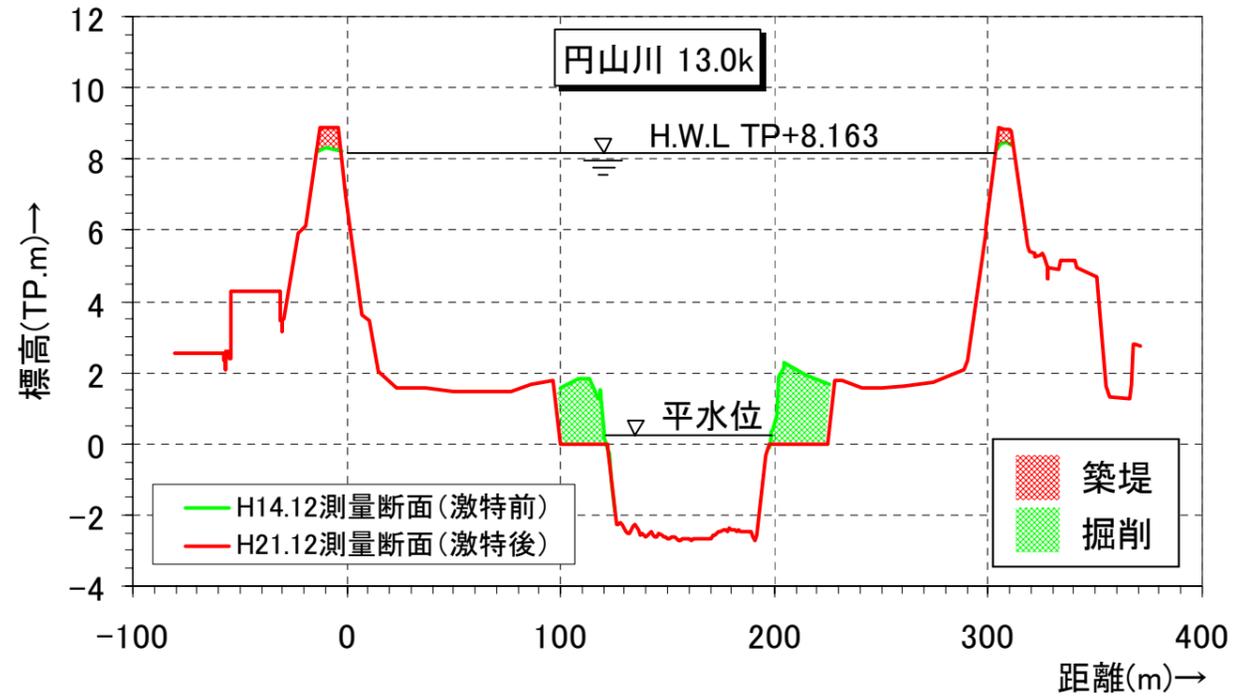
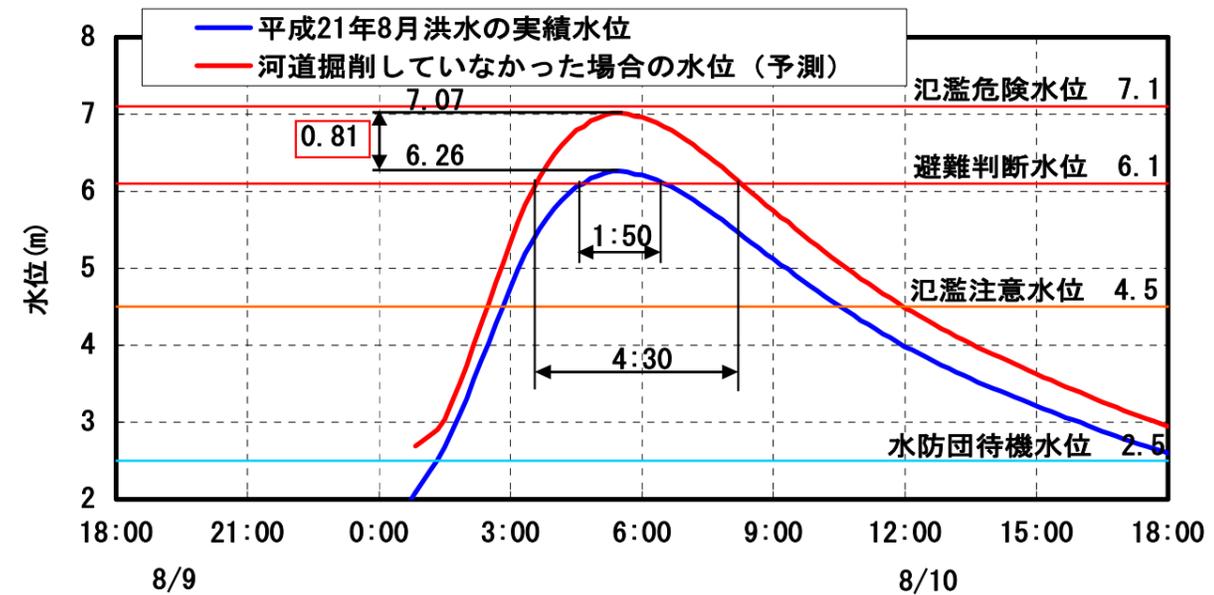
【立野地点(円山川)における効果】

- ・円山川の全川にわたり河道を掘削・浚渫し、河川の断面を広げ、洪水時の水位を低減。
- ・平成21年8月洪水では円山川立野地点で最大約81cmの水位低減効果。

避難判断水位を上回る時間が半分程度に短縮

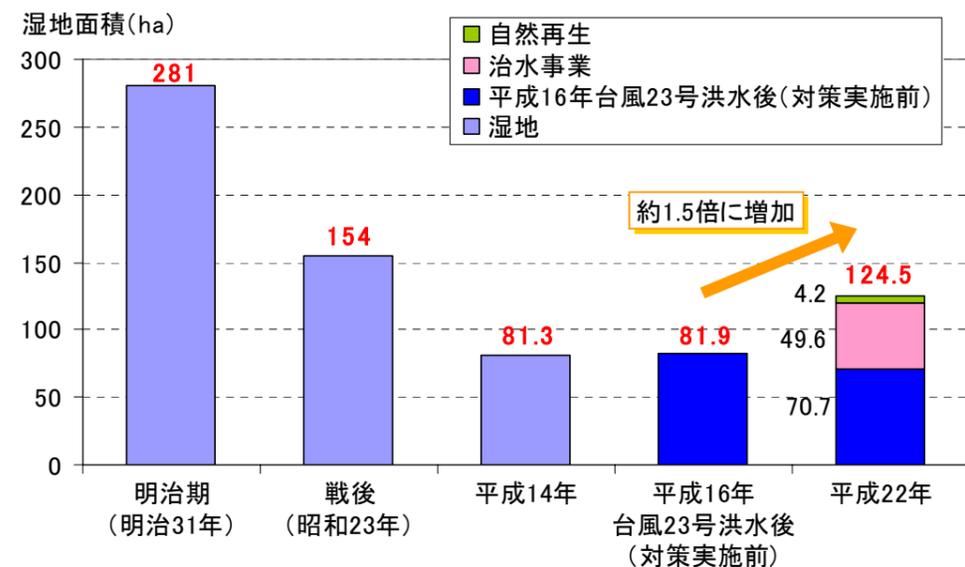
円山川における湿地の面積の推移(～平成22年まで)

- ・激特期間中の河道掘削とあわせて湿地環境の再生を実施。
- ・湿地面積は激特事業前と比べて約1.5倍に増加。
