円山川流域委員会 現地調査検討会

現地視察ルート・視察箇所 説明資料

平成24年8月9日

国土交通省 豊岡河川国道事務所

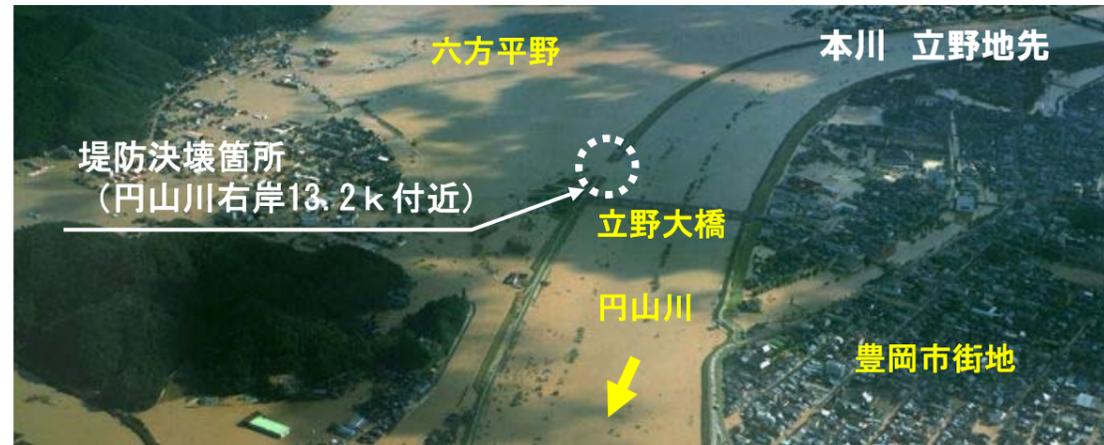
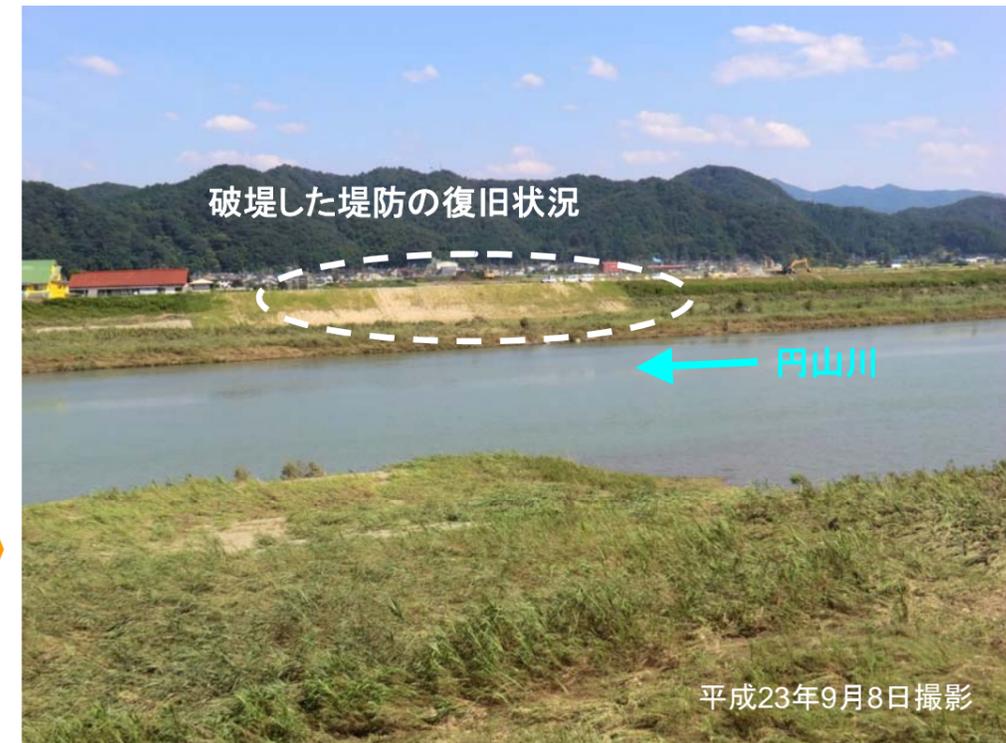
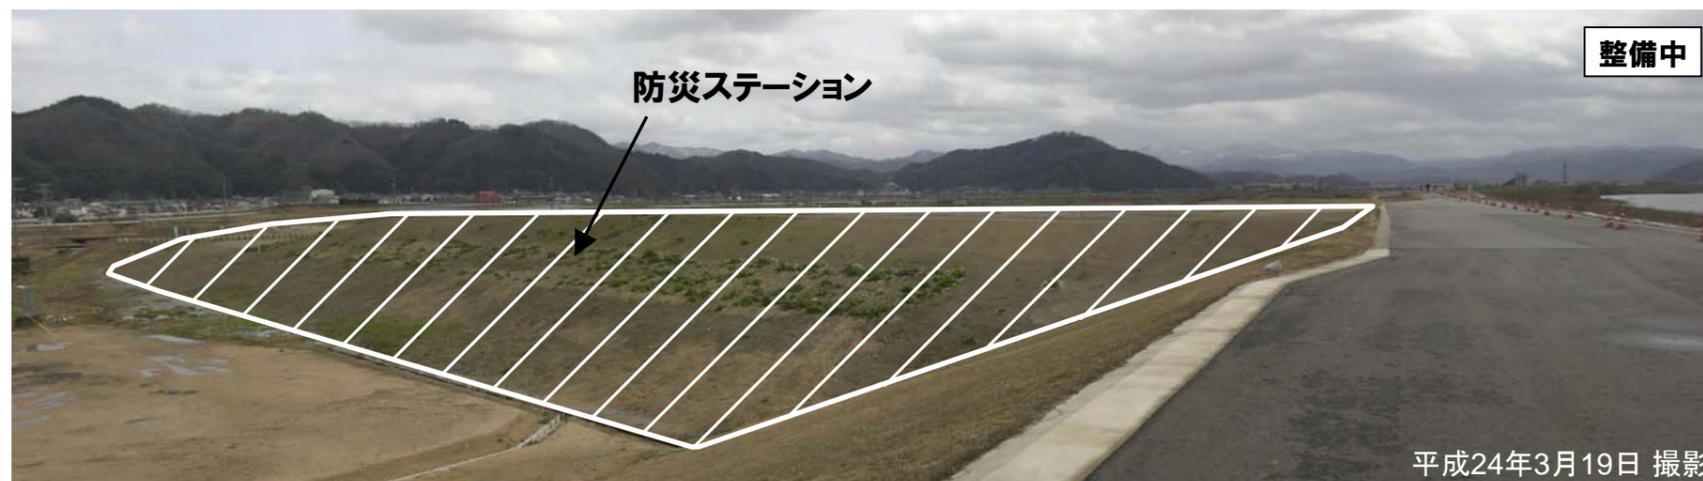
⑬立野大橋地点(防災ステーション・整備中)

・円山川右岸13.2k付近の堤防決壊箇所の背後に盛土を行い、水防資材の備蓄やヘリポート、水防活動の拠点としての機能をもった立野防災ステーションを新たに整備中

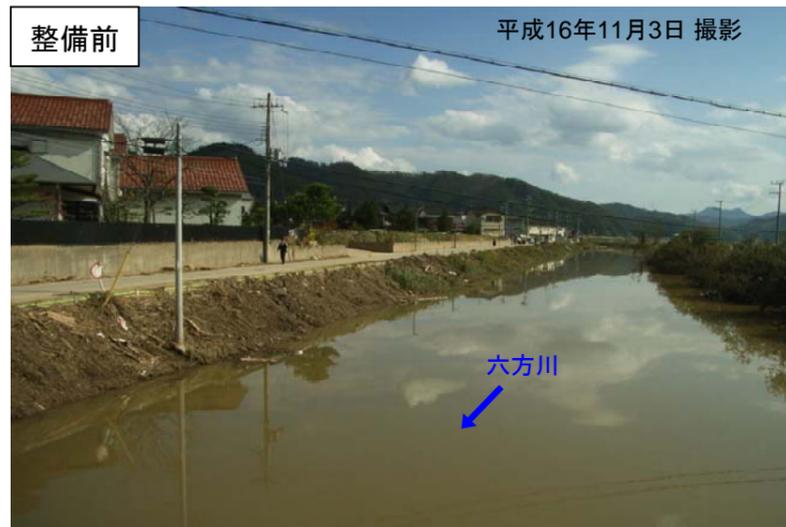
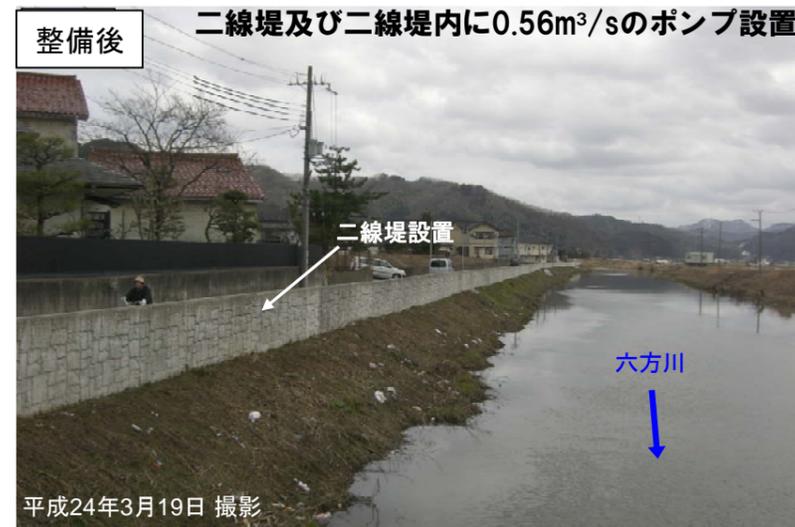
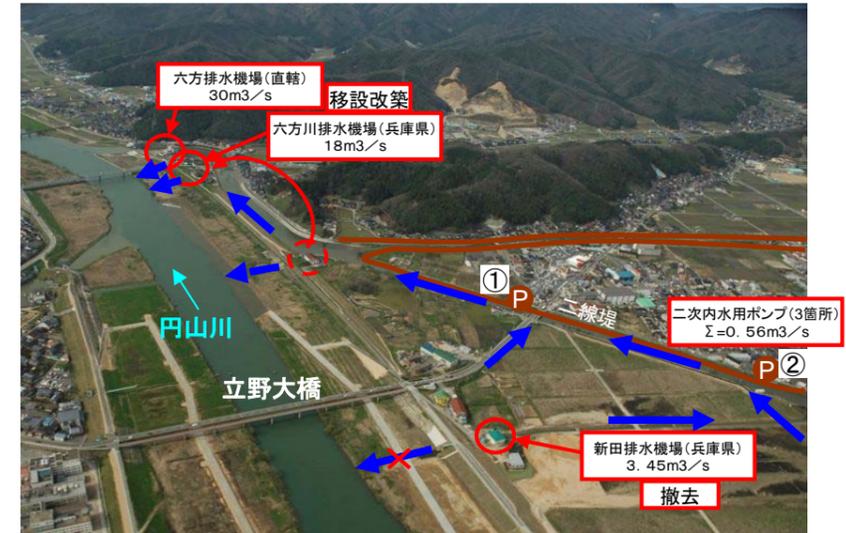
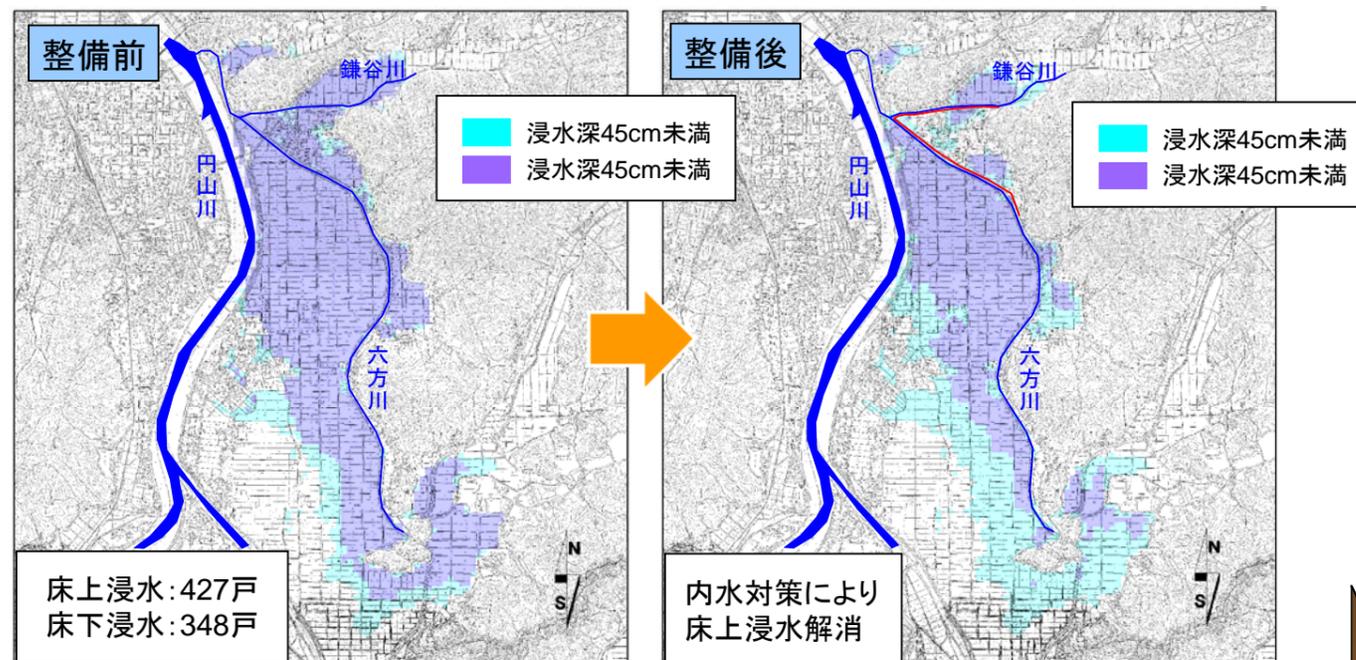
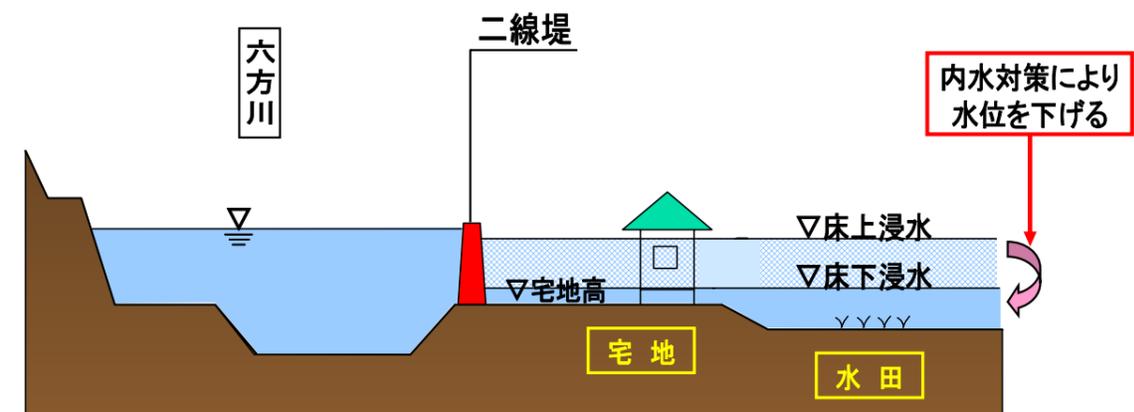
⑭六方川(内水対策・整備中)

- ・六方水門閉鎖後の六方川及び鎌谷川から宅地部への溢水を防止するためにパラペット形式等の二線堤を設置。さらに、二線堤で囲まれた区域の内水被害を軽減するため、六方川に排水するポンプ0.56m³/sを新設し、床上浸水を解消。

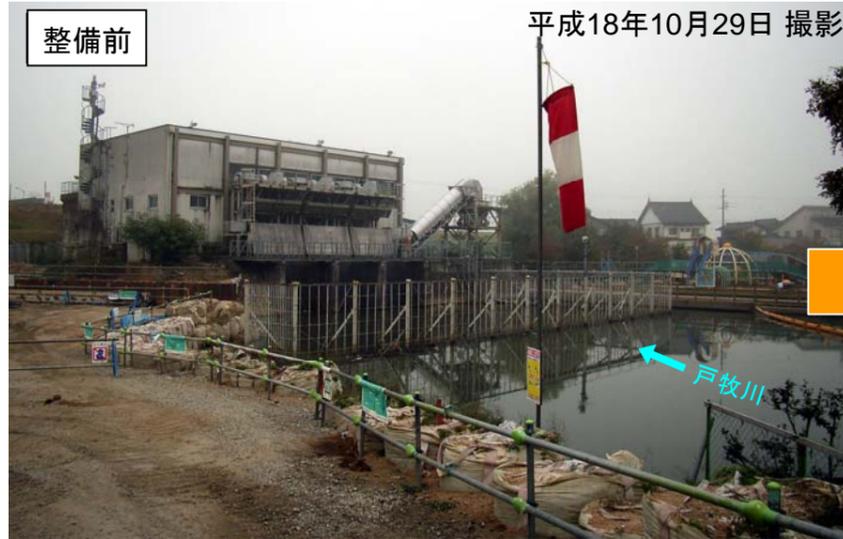
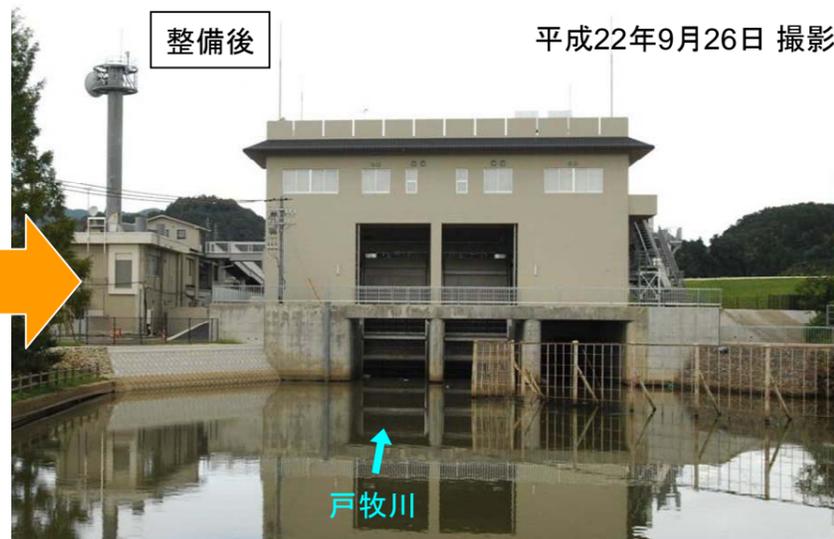
⑮豊岡排水機場(整備済み)

・豊岡地区の内水被害を軽減するため戸牧川の下流部に設置されている豊岡排水機場のポンプ容量を12m³/s→15m³/sに増設し、床上浸水を解消。

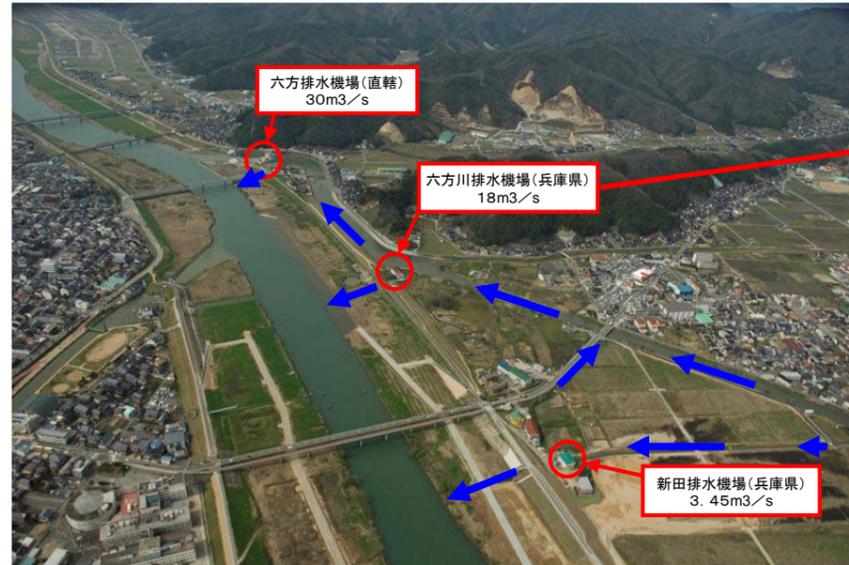
平成16年台風23号洪水により六方川排水機場(県)が浸水し、操作不能となった

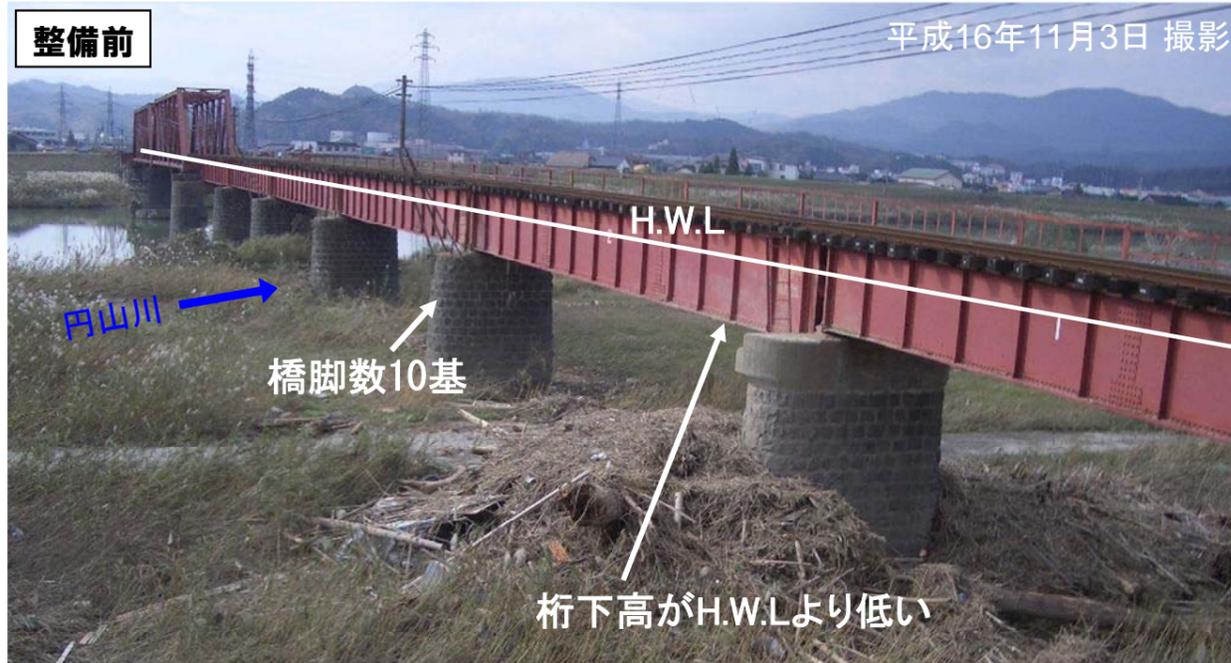
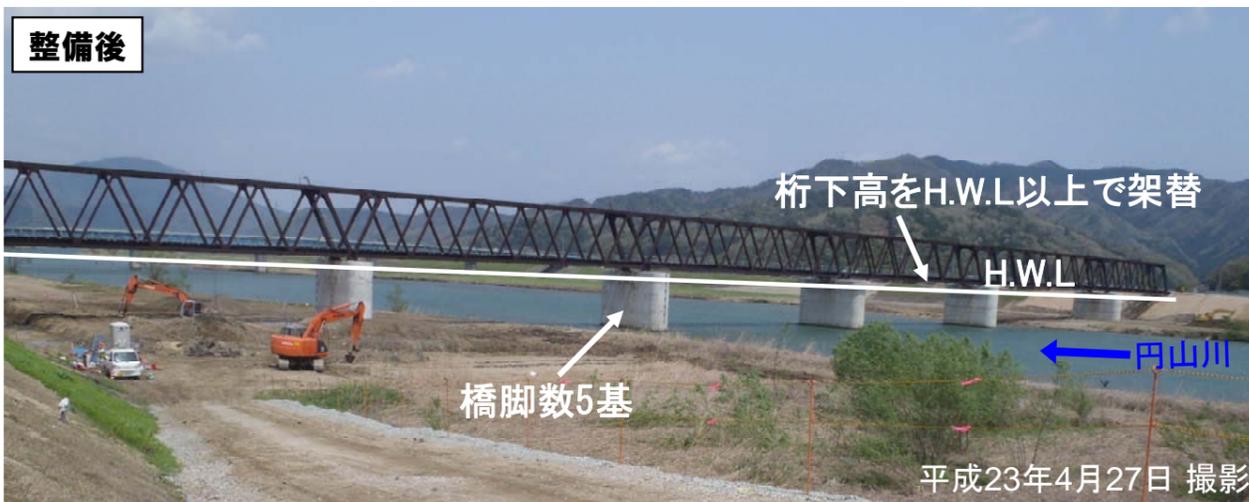
⑰KTR橋梁(整備済み)

・洪水の流下を阻害するKTR橋梁を架替え(整備済み)

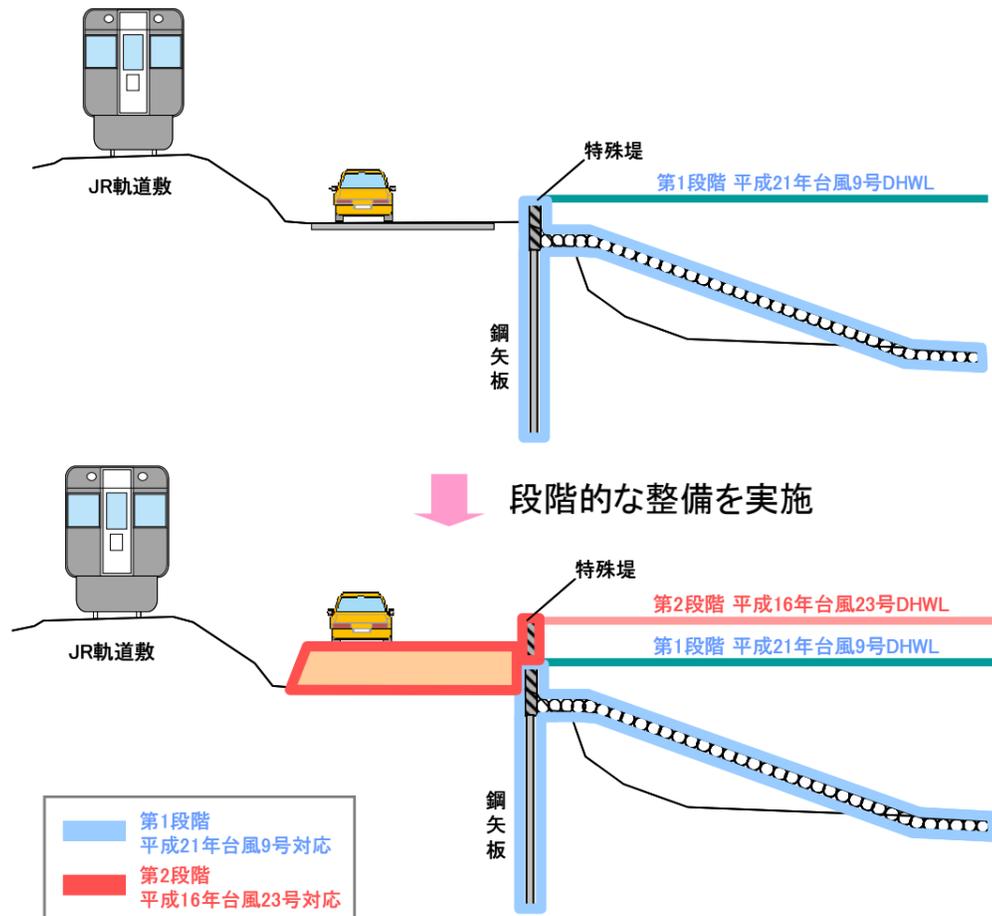
⑲～⑳上山地区・円山地区(堤防・整備中)

- ・奈佐川合流点より下流左岸は狭隘な土地に住宅や商店、県道、JR、集落が集中していることから、暫定堤防による早期に一定の安全度が確保できる治水対策として特殊堤(パラペット)による築堤を採用。
- ・平成21年台風9号洪水でも被災している地区があること、交通を確保しながら県道の嵩上げを実施するためには時間を要することから、短期目標として県道盛土が不要で、かつ、景観や自然環境への影響が少ない平成21年台風9号(観測史上第3位)を早期目標(第1段階)として治水安全度を向上。
- ・第1段階整備後に特殊堤の嵩上げと県道嵩上げを行い、平成16年台風23号洪水に対応する(第2段階)。

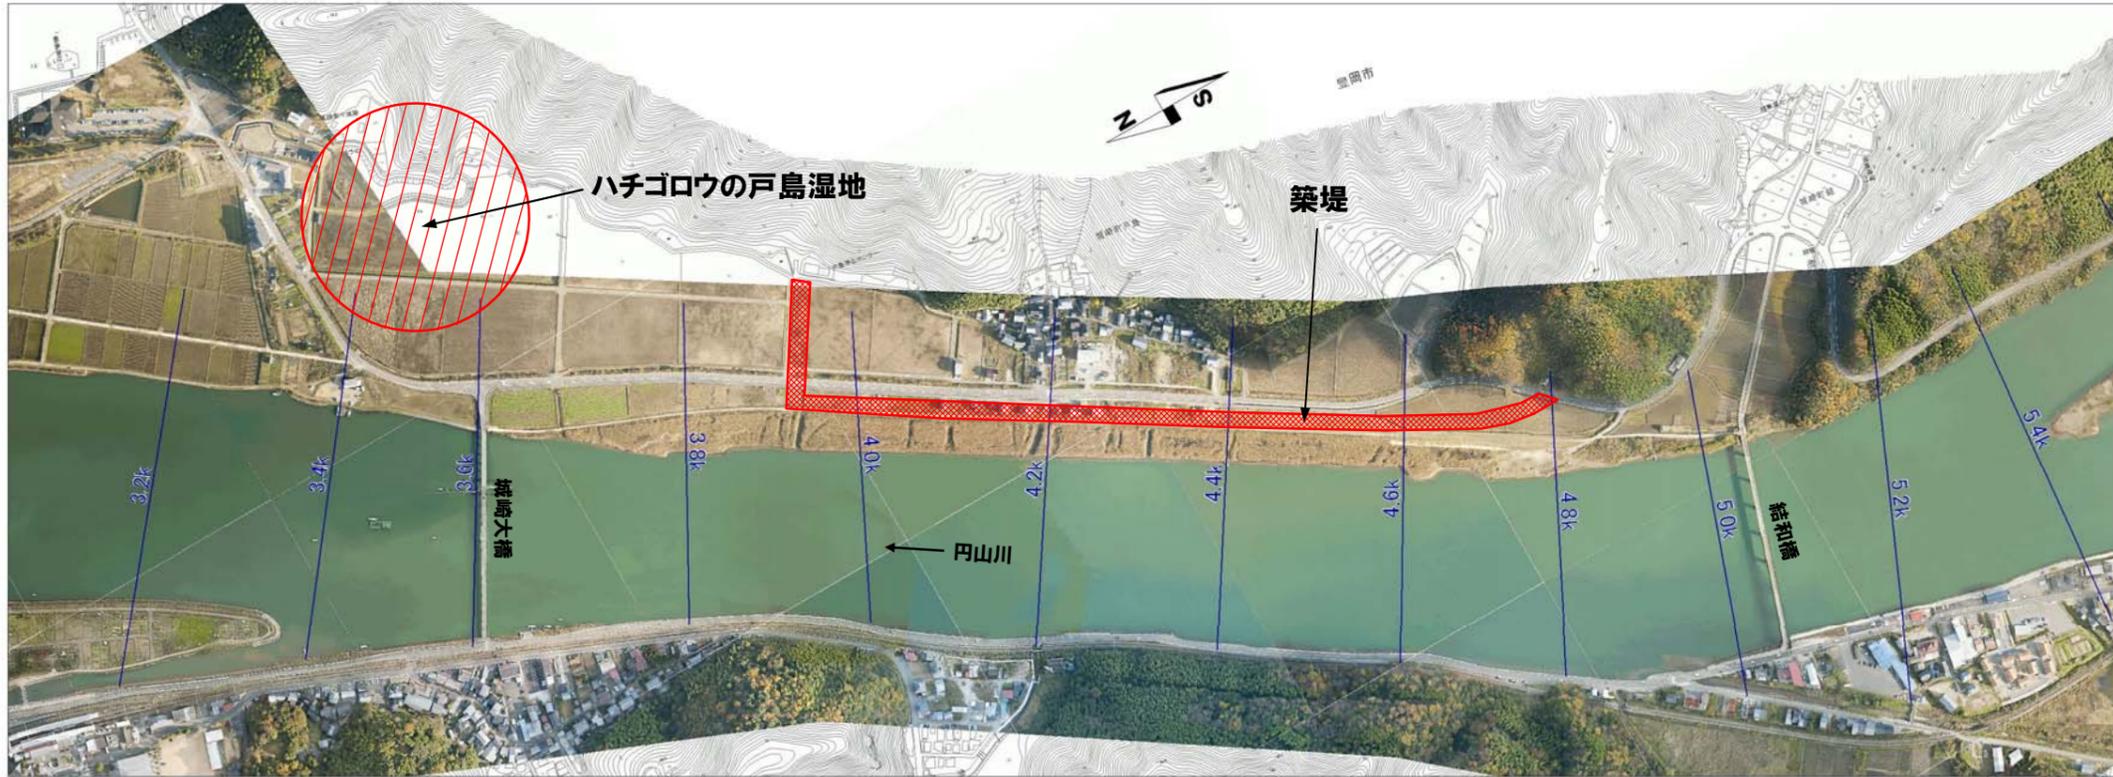
②1 戸島地区(堤防整備・事業中)

・戸島地区は土地利用に制約がないことから土堤により整備を行う。

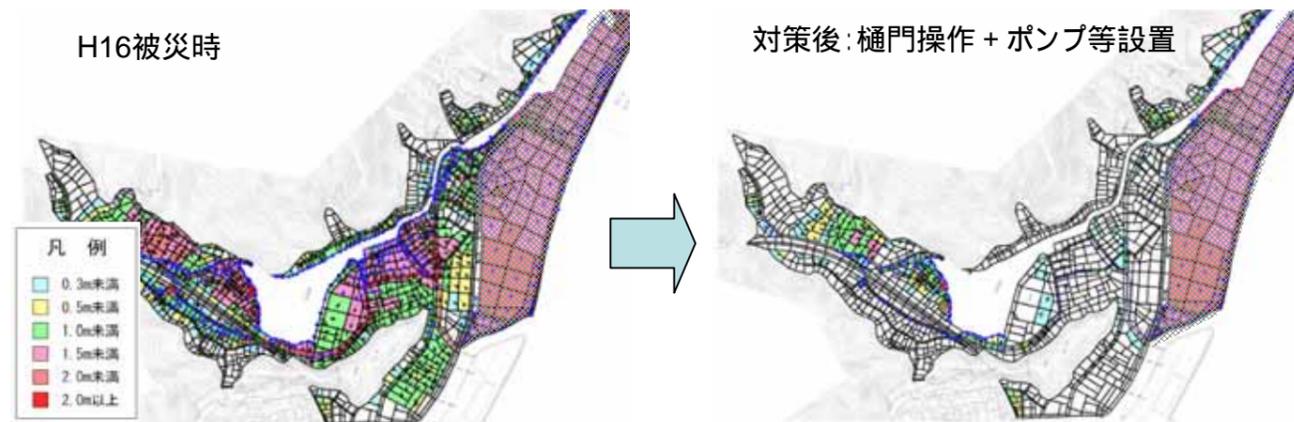
内水解析結果

樋門操作、ポンプ設置等により床上浸水被害解消

床上浸水 約223戸

床上浸水解消

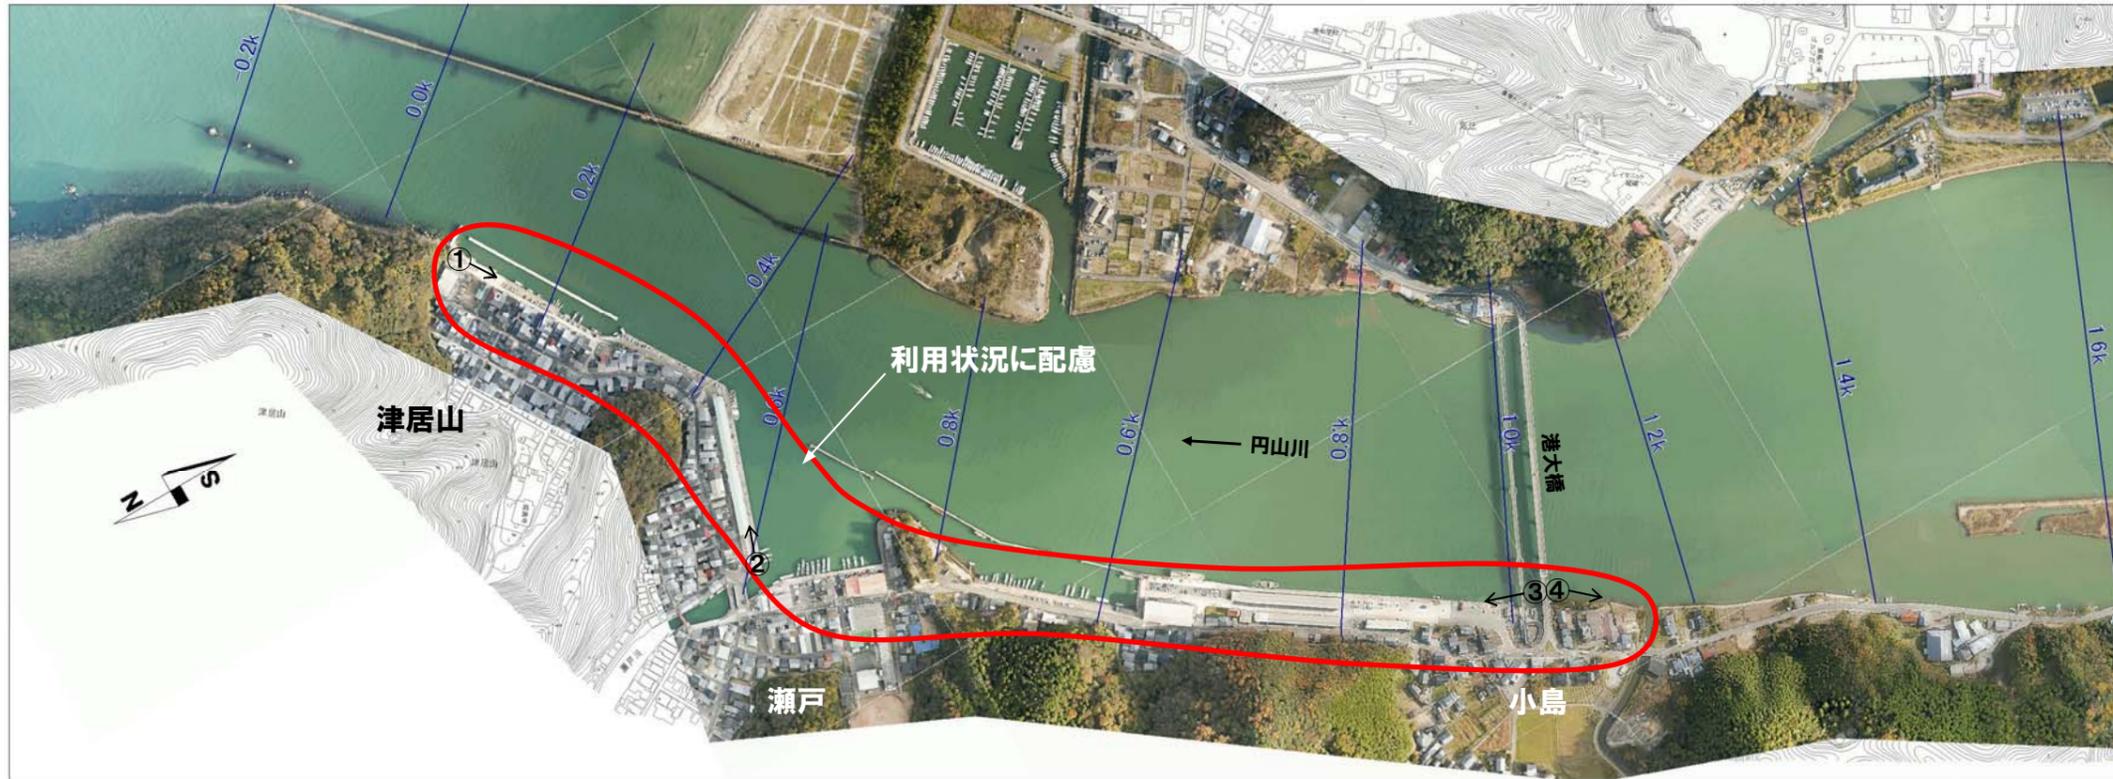
②③ 瀬戸・津居山地区（検討中）

・瀬戸・津居山地区は漁港が存在するため、利用状況を考慮し地域と合意形成を図りながら検討を進める。

① 漁港での堤防設置が必要

利用状況に配慮した整備を行う
