# これまでの河川整備状況

## — 激特事業、自然再生事業等 —

平成24年3月

国土交通省 豊岡河川国道事務所

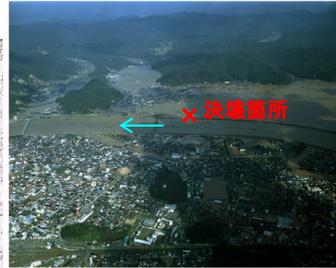
円山川右岸13.2k破堤地点

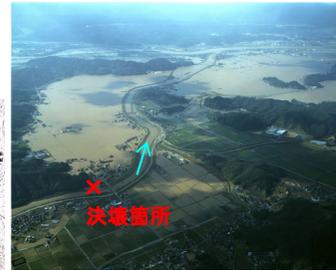
出石川左岸5.4k破堤地点

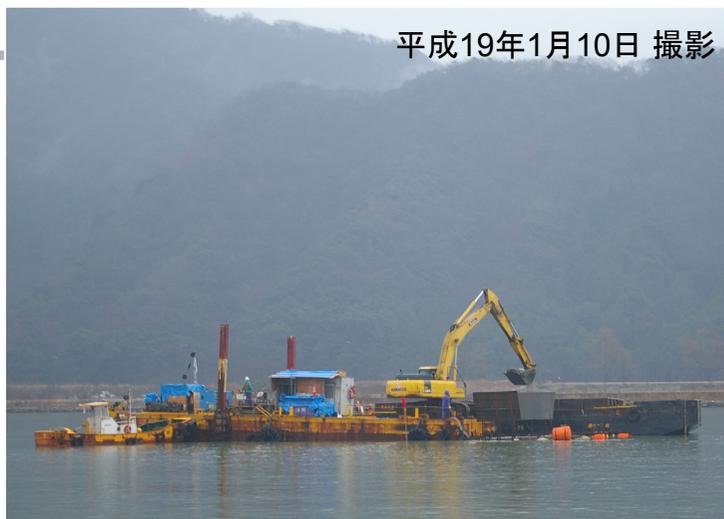
平成19年1月10日 撮影

浚渫(円山川下流)

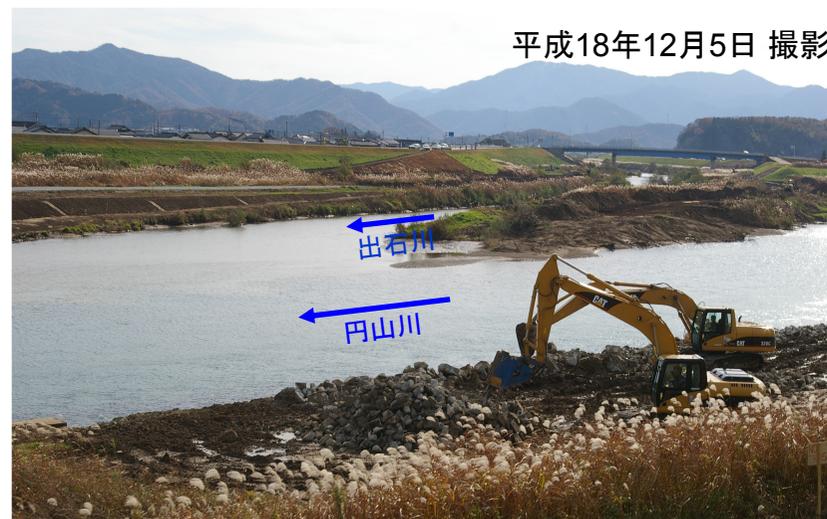
平成18年12月5日 撮影

高水敷掘削(出石川合流部)

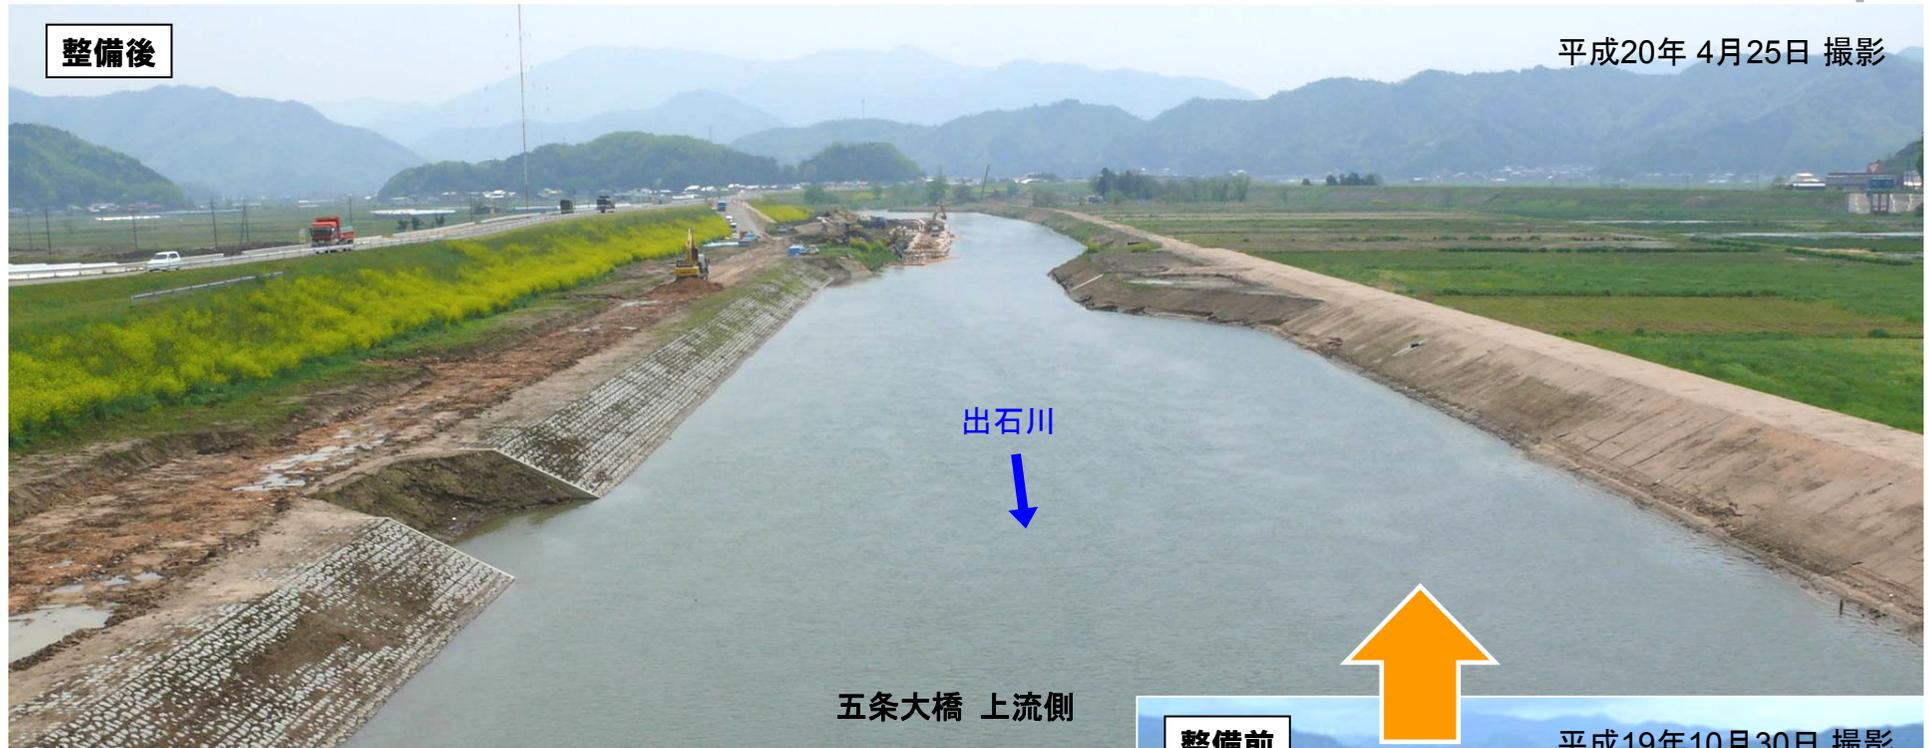
◆出石川の全川にわたり河道を掘削・浚渫し、河川の断面を広げ、洪水時の水位を低減。

整備後

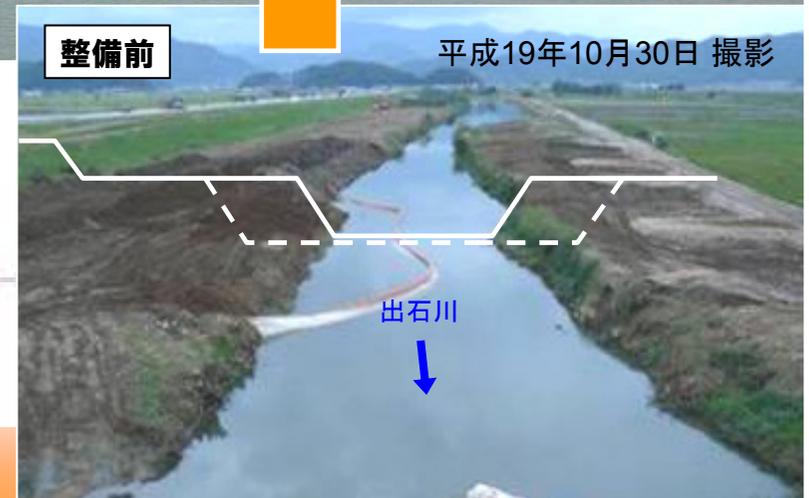
横断図

掘削箇所

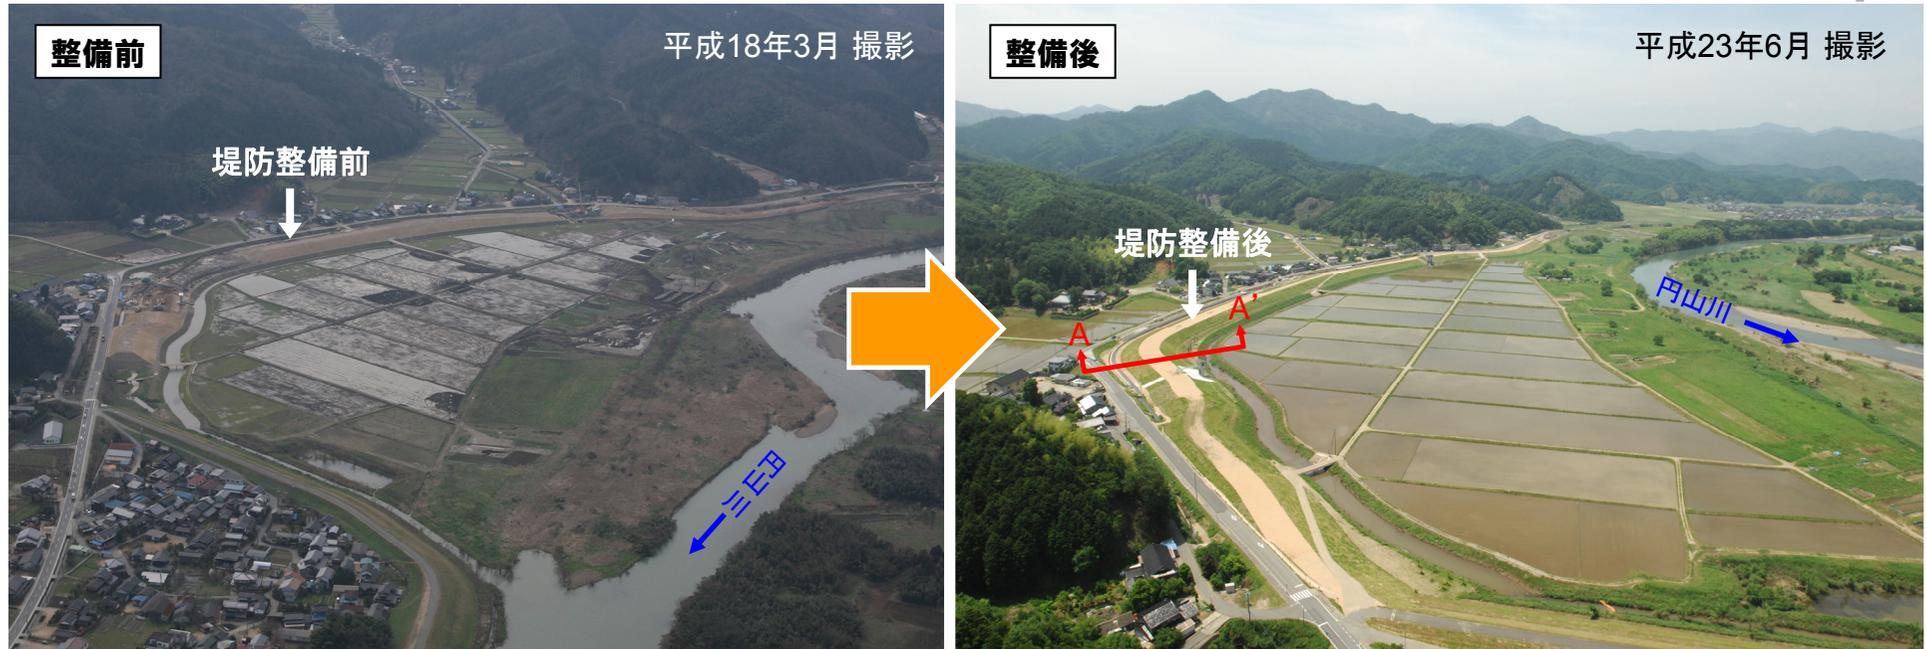
◆外水被害があった無堤地区において、築堤を実施。

中郷地区の築堤

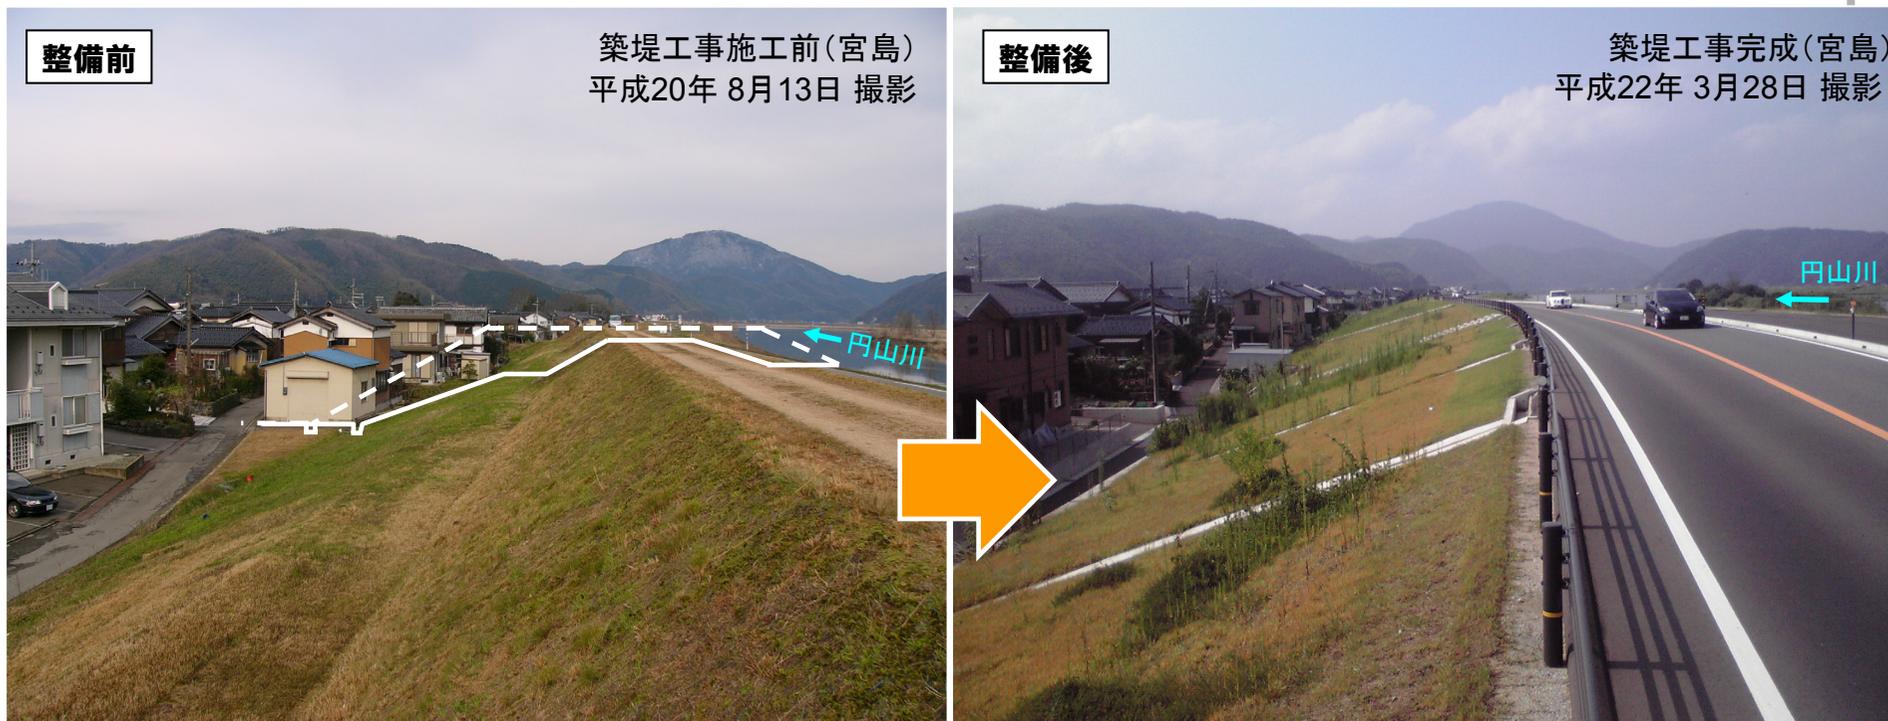
◆堤防の断面や堤防高さが不足している区間において、拡幅及び嵩上げ(H.W.L)を実施。

一日市・宮島地区の築堤

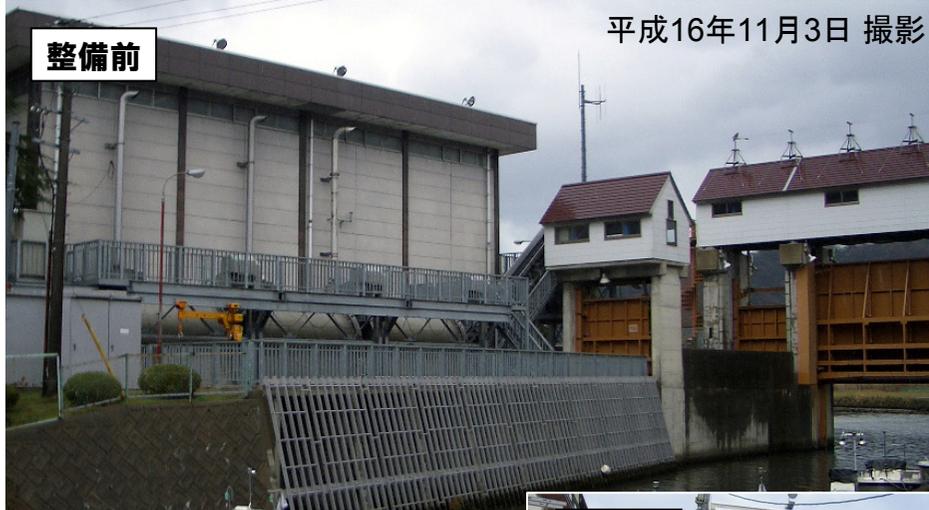
◆ 城崎地区の内水被害を軽減するため大谿川の下流部に設置されている城崎排水機場のおおたにのポンプ容量を $15\text{m}^3/\text{s} \rightarrow 23\text{m}^3/\text{s}$ に増設し、床上浸水を解消。

$15\text{m}^3/\text{s} \rightarrow 23\text{m}^3/\text{s} (+8\text{m}^3/\text{s})$

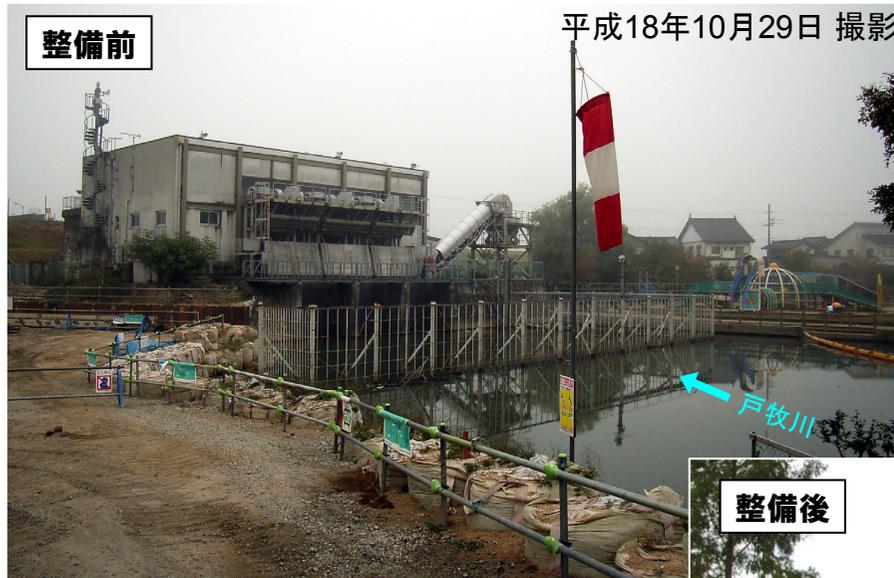
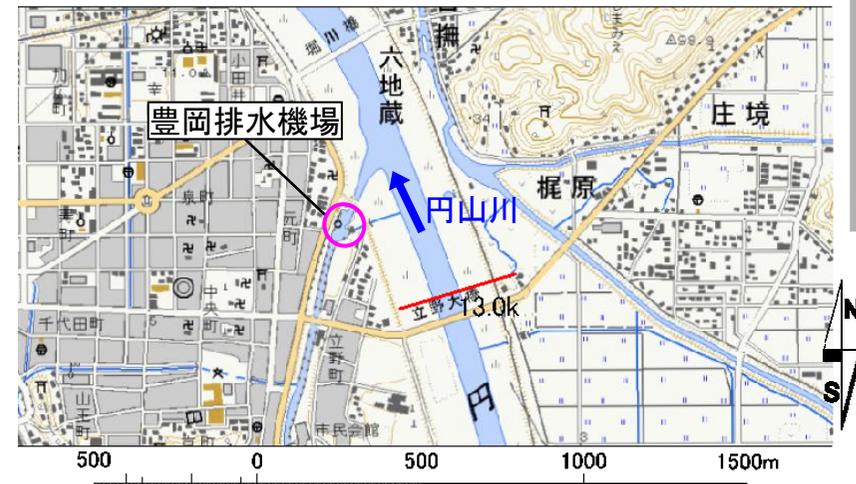
- ◆ 豊岡地区の内水被害を軽減するため戸牧川の下流部に設置されている豊岡排水機場のポンプ容量を $12\text{m}^3/\text{s} \rightarrow 15\text{m}^3/\text{s}$ に増設し、床上浸水を解消。

$12\text{m}^3/\text{s} \rightarrow 15\text{m}^3/\text{s} (+3\text{m}^3/\text{s})$

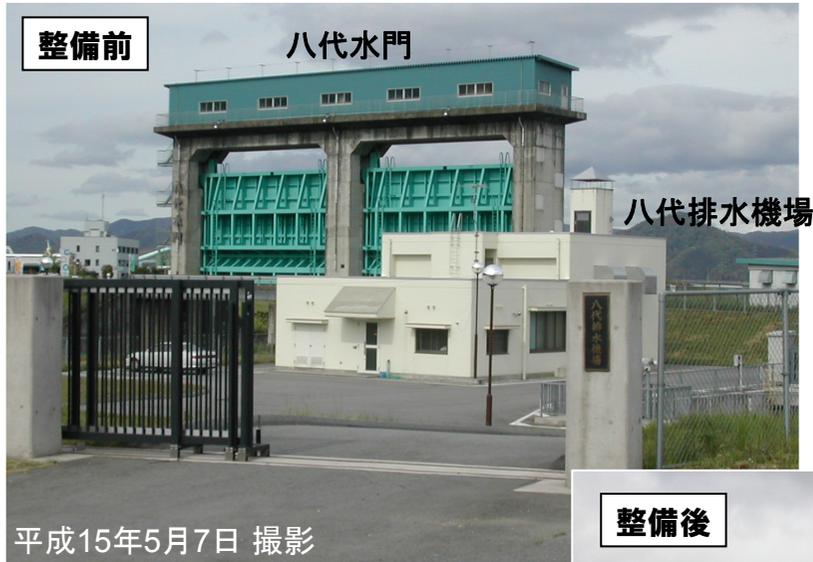
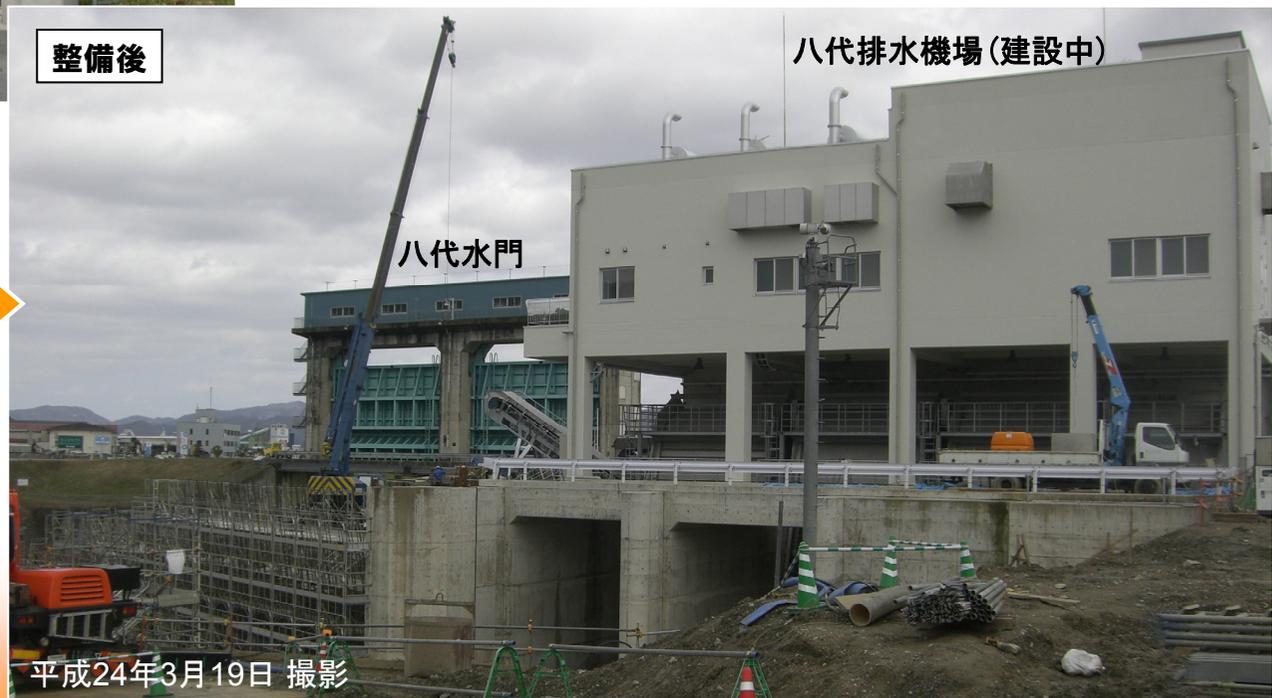
- ◆ 国府地区の内水被害を軽減するため八代川の下流部に設置されている八代排水機場のポンプ容量を $4\text{m}^3/\text{s} \rightarrow 33\text{m}^3/\text{s}$ に増設し、床上浸水を軽減。

$4\text{m}^3/\text{s} \rightarrow 33\text{m}^3/\text{s}$  (+ $29\text{m}^3/\text{s}$ )

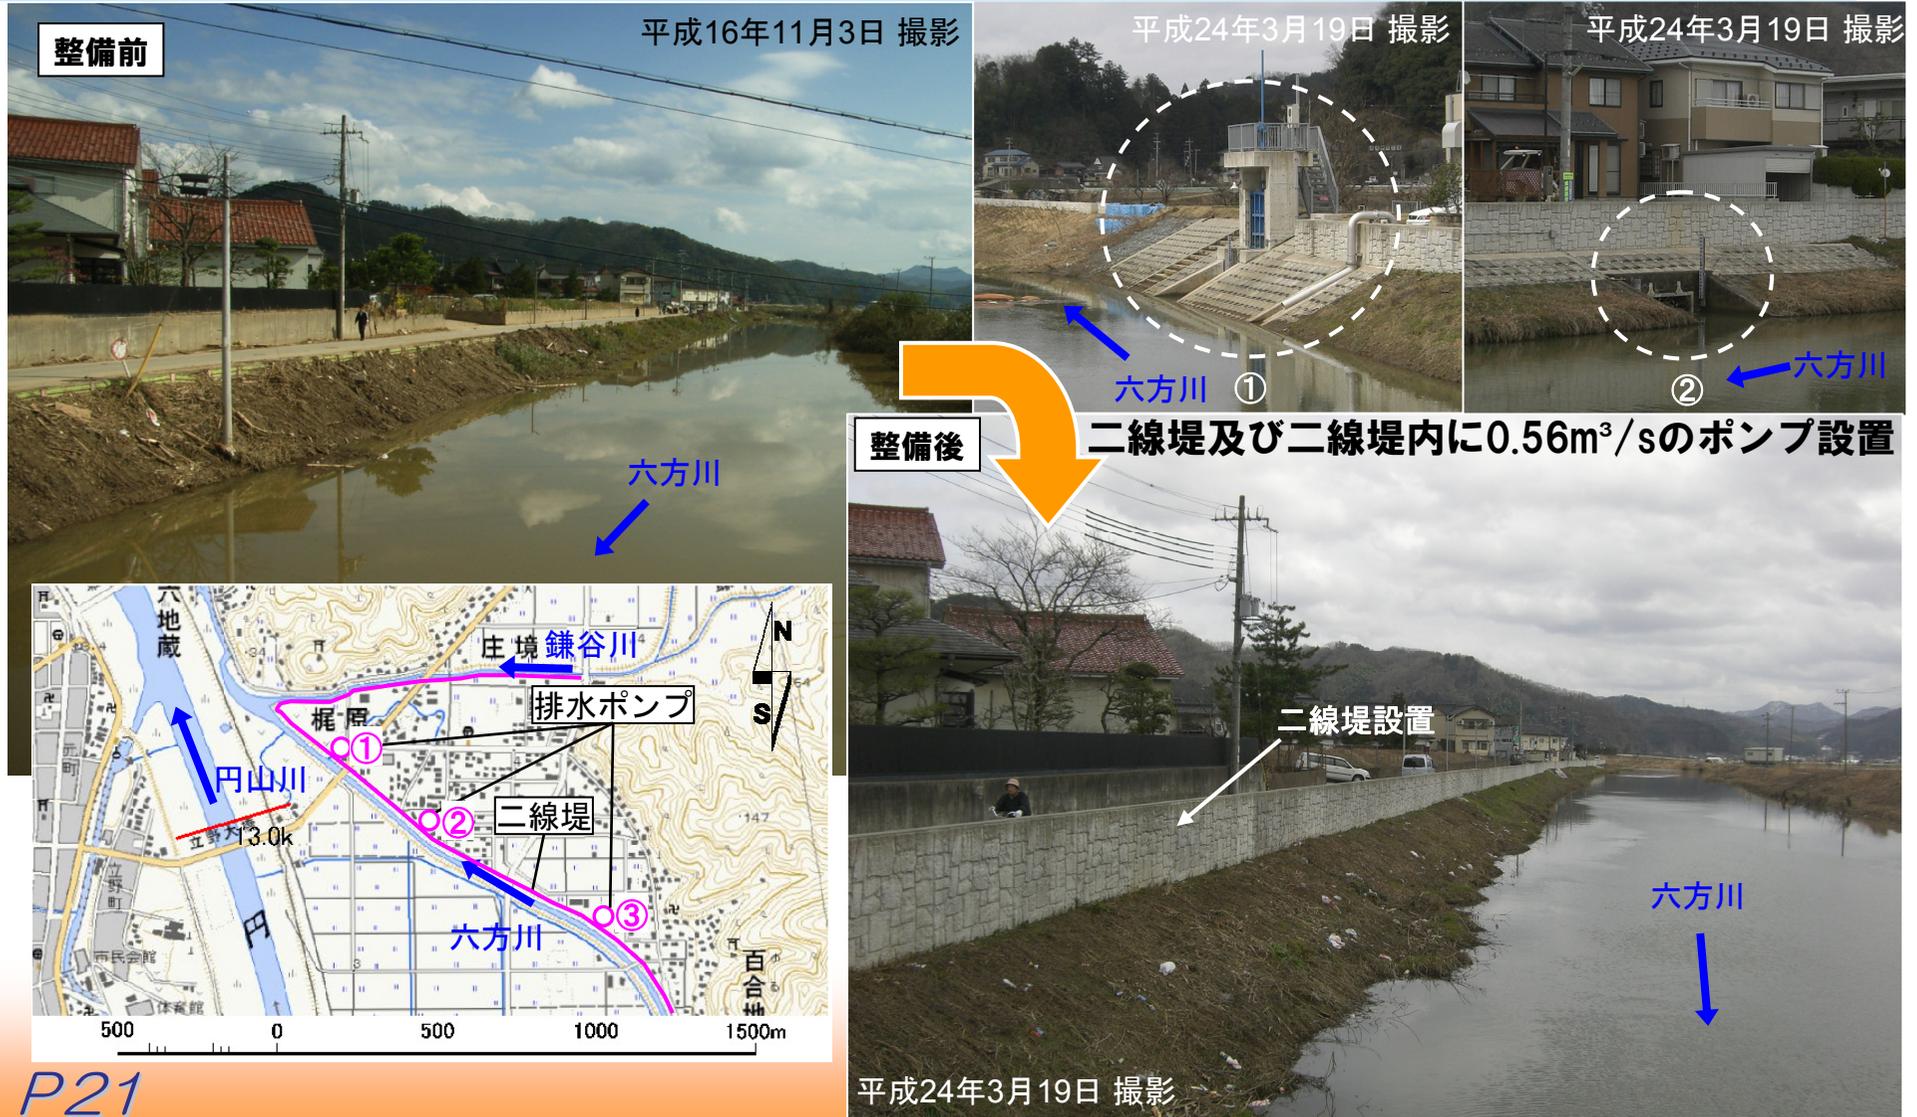
- ◆六方水門閉鎖後の六方川及び鎌谷川から宅地部への溢水を防止するためにパラペット形式等の二線堤を設置。さらに、二線堤で囲まれた区域の内水被害を軽減するため、六方川に排水するポンプ $0.56\text{m}^3/\text{s}$ を新設し、床上浸水を解消。
