1. 円山川流域委員会について

円山川流域委員会は「河川整備計画の案（直轄管理区間）」の策定にあたり、以下について意見を述べることを目的としている。

平成 18 年、平成 19 年には、それまでの活動成果をもとに、円山川のあるべき姿、関係住民意見の反映のあり方について議論を重ね、その結果、円山川水系河川整備計画の策定に資するため、円山川流域委員会からの意見と提言としての本冊子『円山川のあるべき姿を求めて』をとりまとめた。

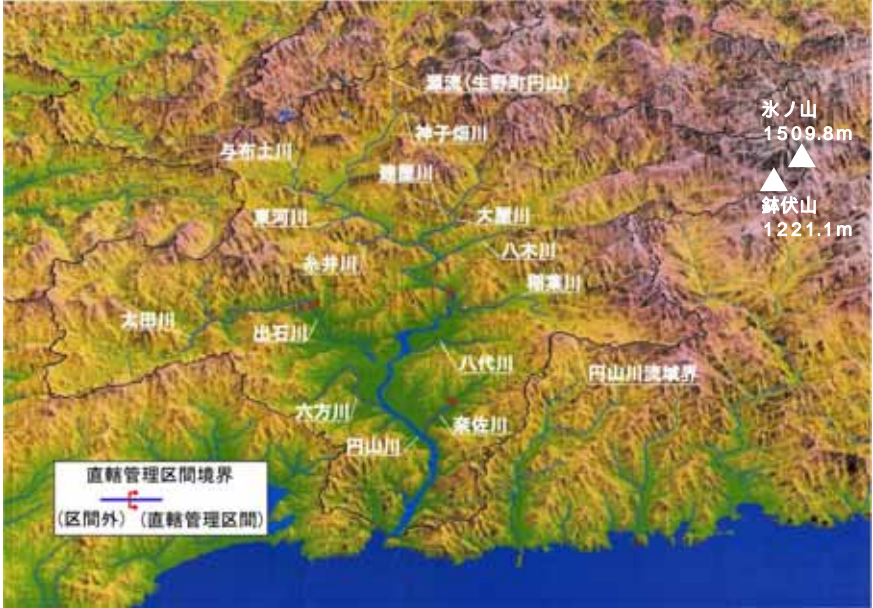
図 2.2 鳥瞰図

また、円山川の地形は流域の約 86% が山地で、水源（朝来市生野町円山）の標高は 640 m であるが、流域の両側には標高 1,000 ~ 1,500m 程度の山々が連なっている。約 14% のわずかな平地には和田山、梁瀬等の盆地があり、洪水時には降雨がそれらを経て、下流の豊岡盆地にすり鉢のように水が集まる。図 2.2 は円山川の鳥瞰図であり、上記のように円山川の流域界には氷ノ山（標高約 1,500m）等の山々があり、直轄管理区間より下流は平地であるが奈佐川付近で左右両側から円山川に山が迫っている状況が分かる。円山川流域の土地利用の変遷は図 2.3 に示すように昭和 50 年代から大きな変化はない状況である。

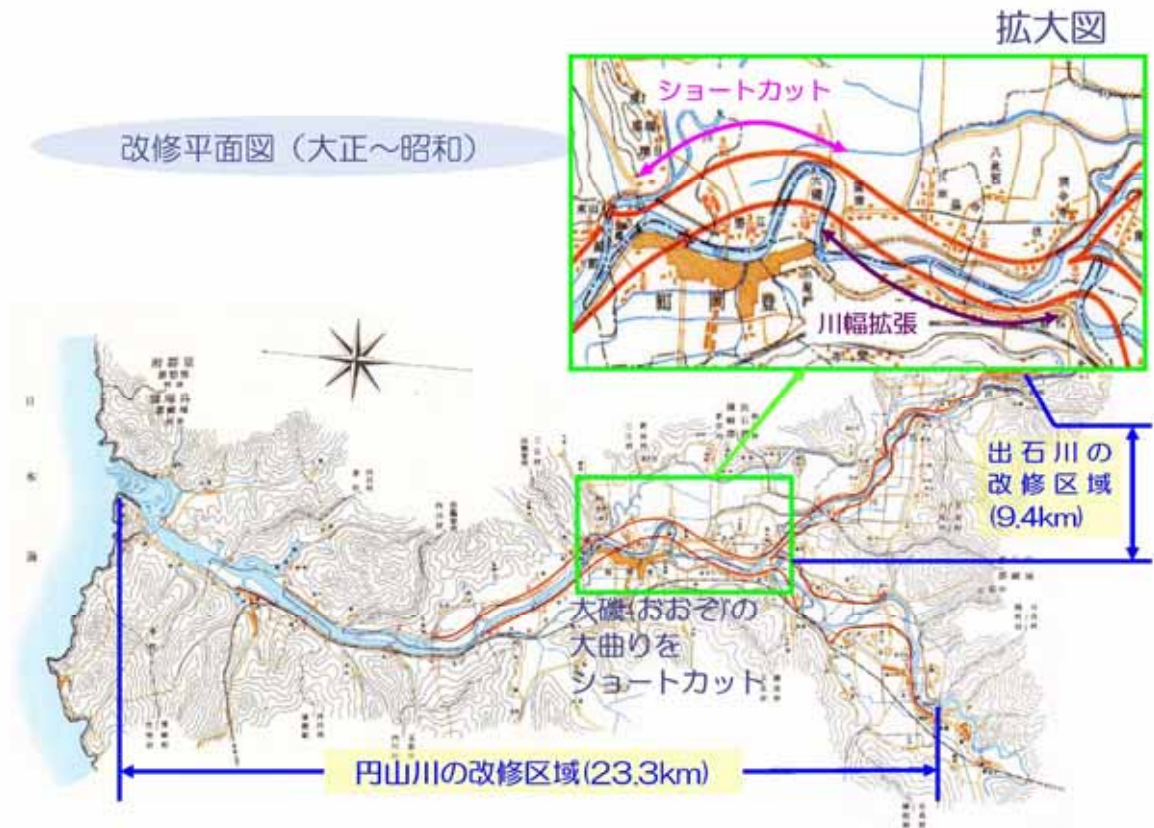
図 2.24 円山川の改修経緯

円山川の明治から昭和における改修の経緯は図 2.24 に示すとおりである。すなわち、明治や大正時代の災害を受け、大正 9 年に国の直轄工事で改修が行われることが決定され、大正 11 年から昭和 9 年にかけて河口から約 23km(出石川 9.4km を含む)の改修が行われた。この改修では現在の豊岡市街にあたる大磯の大曲部分で延長 2.7km のショートカットが行われ、また、その上流側についても約 4km の区間について川幅の拡幅が行われた。大正 11 年から昭和 9 年にかけて行われた改修の平面図及び改修経緯は図 2.24 のとおりである。

計画	内容	着手及び改訂年月日	流量改定を必要とした要因	計画高水流量検討経過及び根拠	流量配分
直轄改修着手 (内務省)		大正9年	—	大正元年の洪水痕跡に基づき決定されたとみられる。	
中小河川改良 (兵庫県)		昭和25年	内務省の直轄工事施工後年々流量が増大し、各所に溢流氾濫の恐れを生じたため。	昭和9年9月21日及び同17年9月21日洪水を検討し、更に、確率雨量を考慮。	
直轄改修 (建設省)		昭和31年	建設省直轄改修工事総体計画作成にあたり、既決定のものを再検討する必要を生じたため。		
同上		昭和35年	昭和34年伊勢湾台風は既往最大の洪水となり、各所に破堤氾濫の被害を生じたため。	昭和34年9月の伊勢湾台風を検討	
同上		昭和63年	現行計画の安全度が1/30程度と低く、当初の事業目的が、達成できないため。	伊勢湾台風(昭和34年9月)の雨量波形を1/100確率(2日雨量327mm)に引伸して解析。

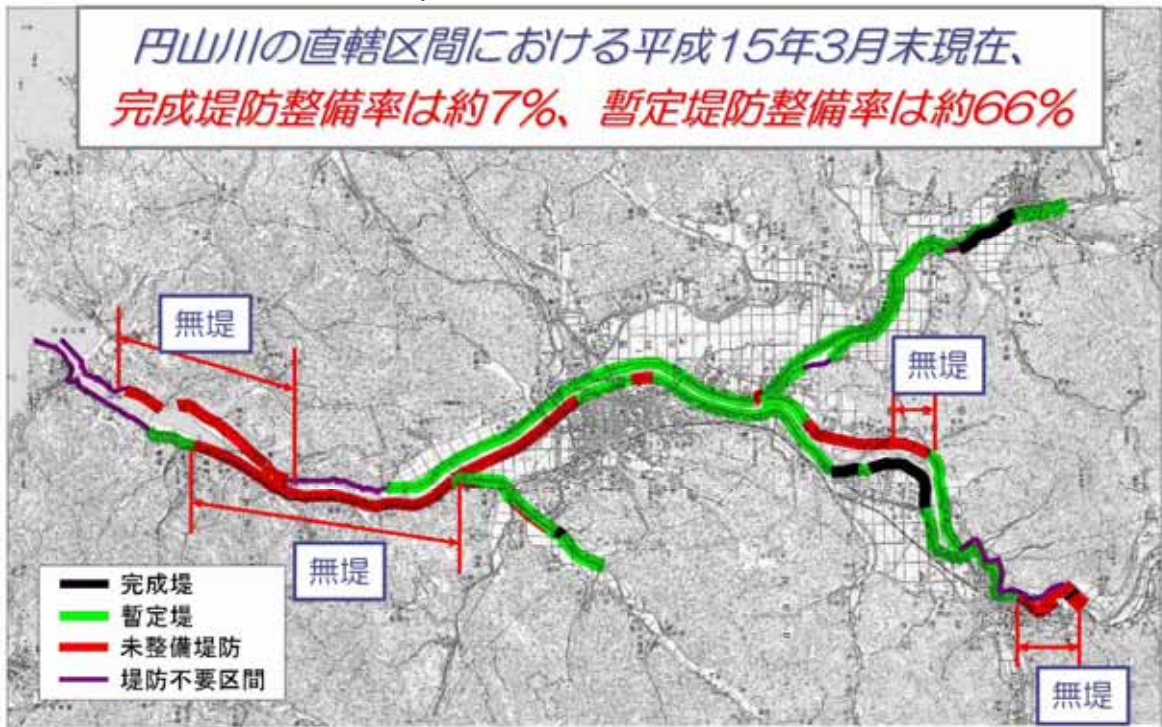
図 2.26 河道の整備状況 (H15.3 時点)

これらの工事により流下能力の拡大が図られてきたが、現在においても、円山川の堤防整備率はかなり低く、下流部の戸島、ひのそ島などの流下能力上のネック箇所や無堤による低い流下能力、中流部の未整備堤防区間や弱小堤防、上流部の無堤による低い流下能力の課題がある。円山川の河道整備状況は図 2.26 に示すとおりであり、平成 18 年 3 月末時点で完成堤防整備率は約 8%、暫定堤防整備率は約 66%である。

注)平成 18 年 3 月現在の完成堤防整備率は約 8%

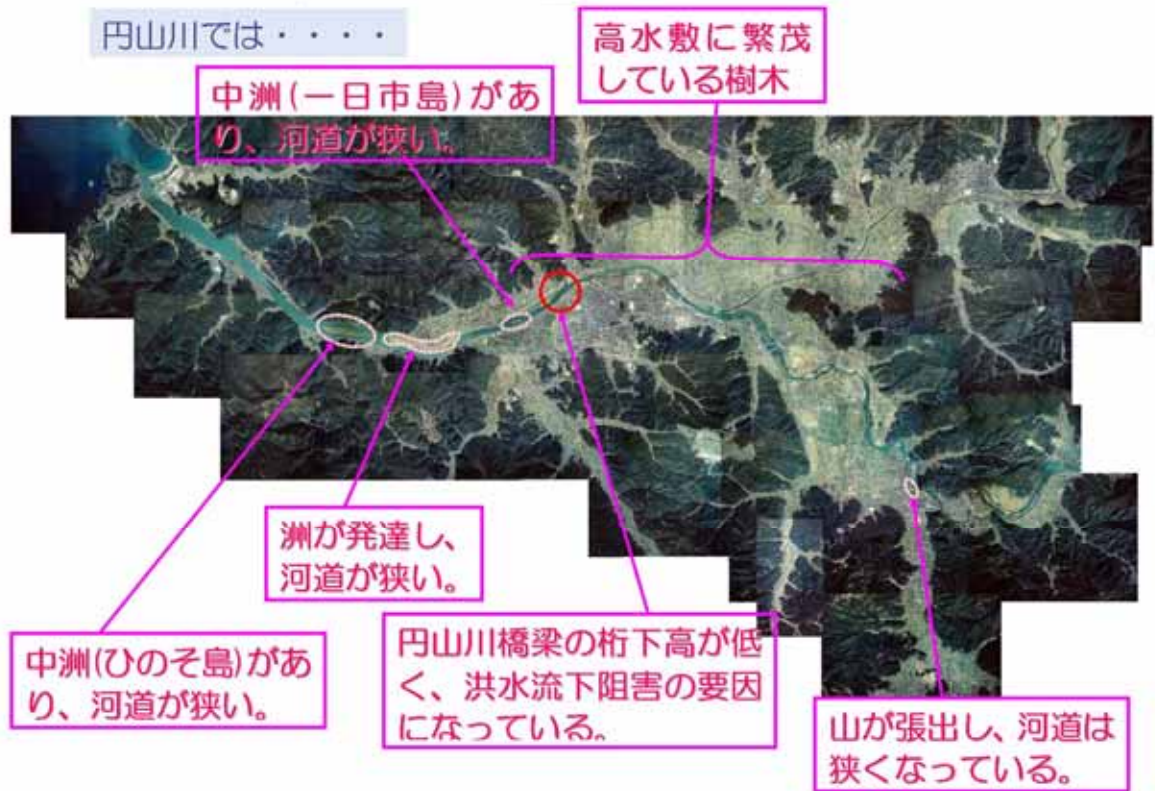
図 2.27 洪水時に阻害となるもの

また、KTR 円山川橋梁、鶴岡橋、鳥居橋、奈佐小橋のように洪水時に危険な状態となる橋梁も存在している。円山川において洪水時に流れの阻害となるものは図 2.27 に示すとおりであり、洪水時に危険となる橋梁の状況を図 2.28 に示す。

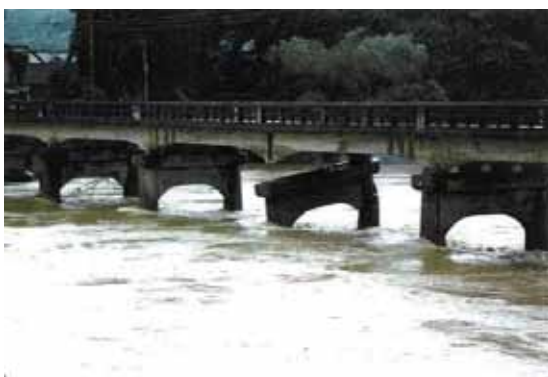
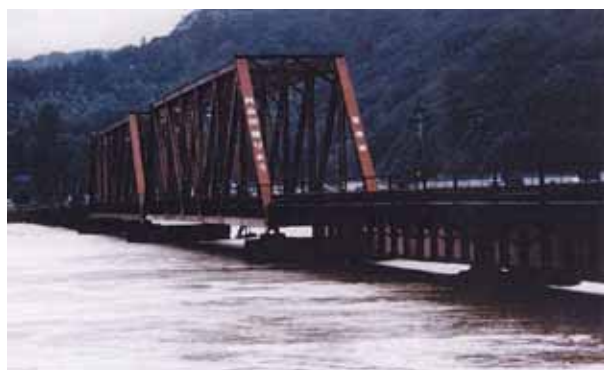
図 2.28 洪水時に危険な橋梁

洪水で橋脚が破壊された鶴岡橋

円山川鉄道橋
(写真は平成2年9月洪水)

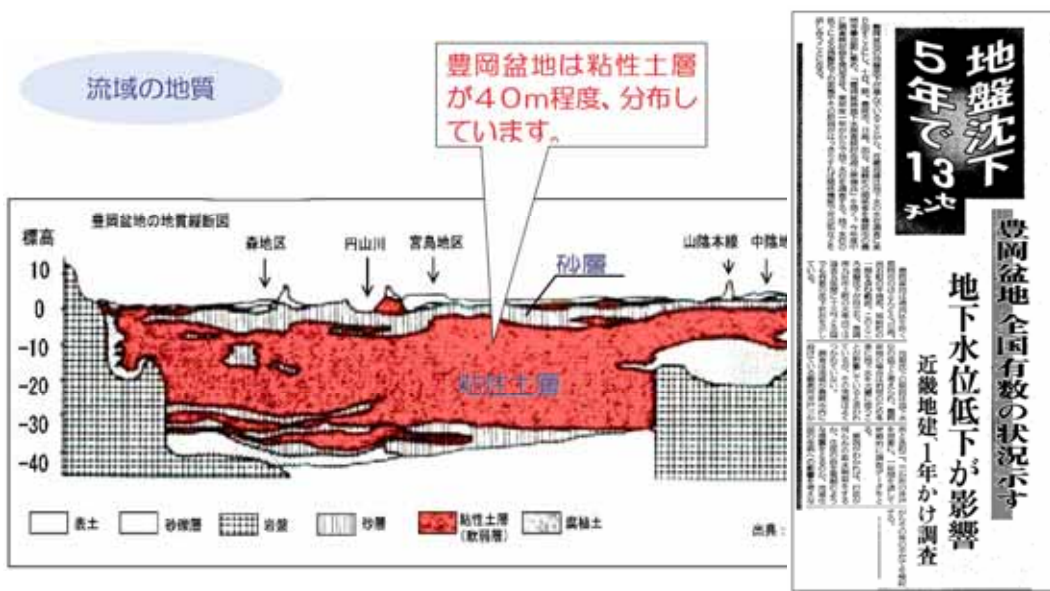
図 2.29 地盤沈下

豊岡盆地は粘土層が 40m 程度堆積しており、5 年間で 13cm の地盤沈下が観測されるなど地盤沈下が著しい地形特性を有している。その状況は図 2.29 のとおりである。

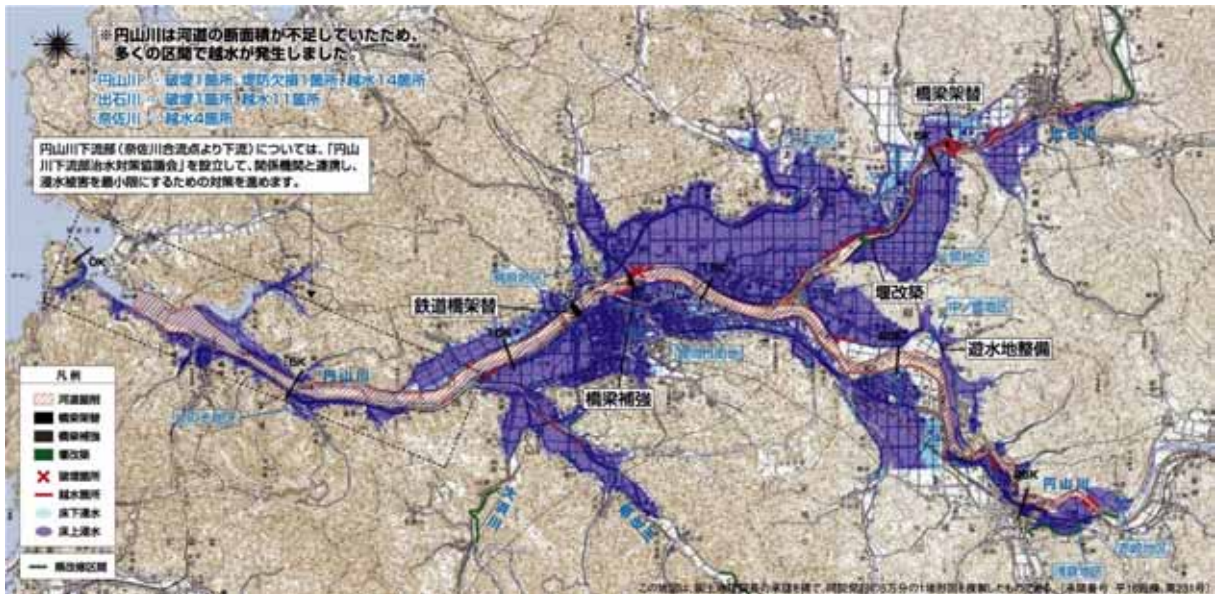
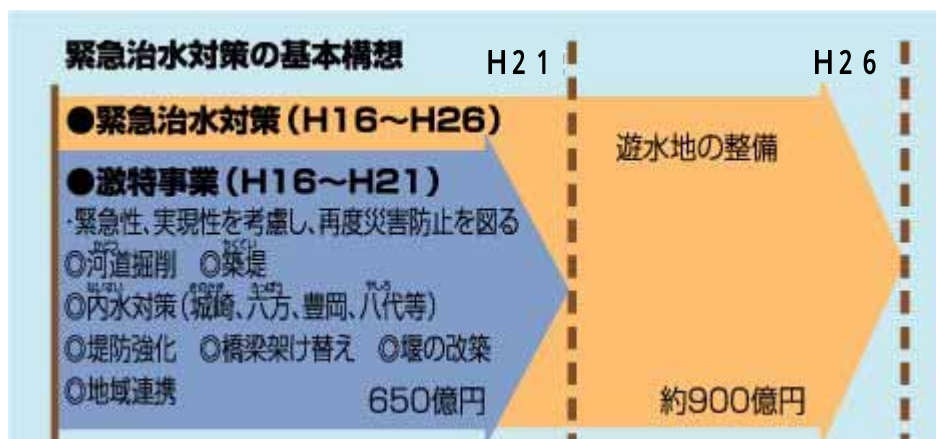
図 2.34 現在行われている改修事業（円山川緊急治水対策）

平成 16 年 10 月の台風 23 号では観測史上最高の水位、雨量を記録し、円山川、出石川のそれぞれ 1 箇所が決壊するなどの甚大な被害があり、現在円山川緊急治水対策(10 年間のうち 5 年を激特事業)を実施している。円山川緊急治水対策による整備内容等は図 2.34 のとおりである。

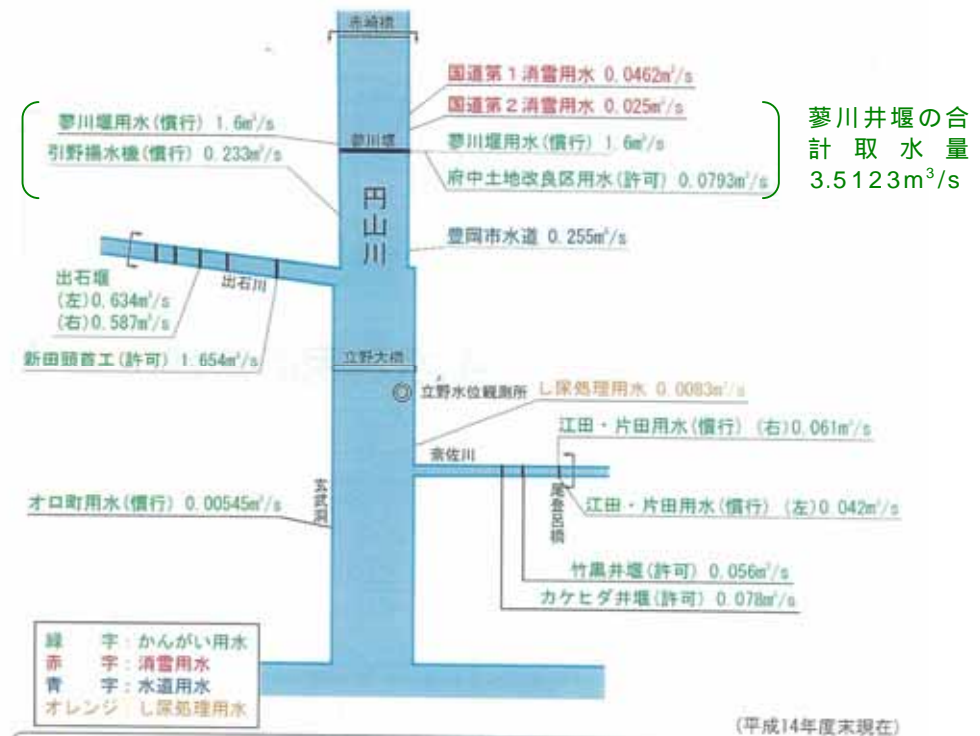
図 2.35 円山川の水利権

円山川の下流部に広がる平野部は豊岡盆地を中心とした穀倉地帯である。円山川の河口から約22kmに設置されている蓼川井堰は水田への灌漑水を供給するための重要な施設である。図2.35の円山川水利権量模式図と図2.36の取水量の内訳から、蓼川井堰の取水量(最大約 $3.51\text{m}^3/\text{s}$)は、直轄管理区間の灌漑用水全体(約 $6.55\text{m}^3/\text{s}$)の1/2以上を占めていることがわかる。また、直轄管理区間では、灌漑以外に水道、消雪、し尿処理を目的として取水が行われており、地域生活と密着した利用がなされ、円山川は直接・間接に沿川住民の生活を支える役割を担っている。
