# 円山川緊急治水対策事業の概要

平成17年3月

国土交通省 豊岡河川国道事務所

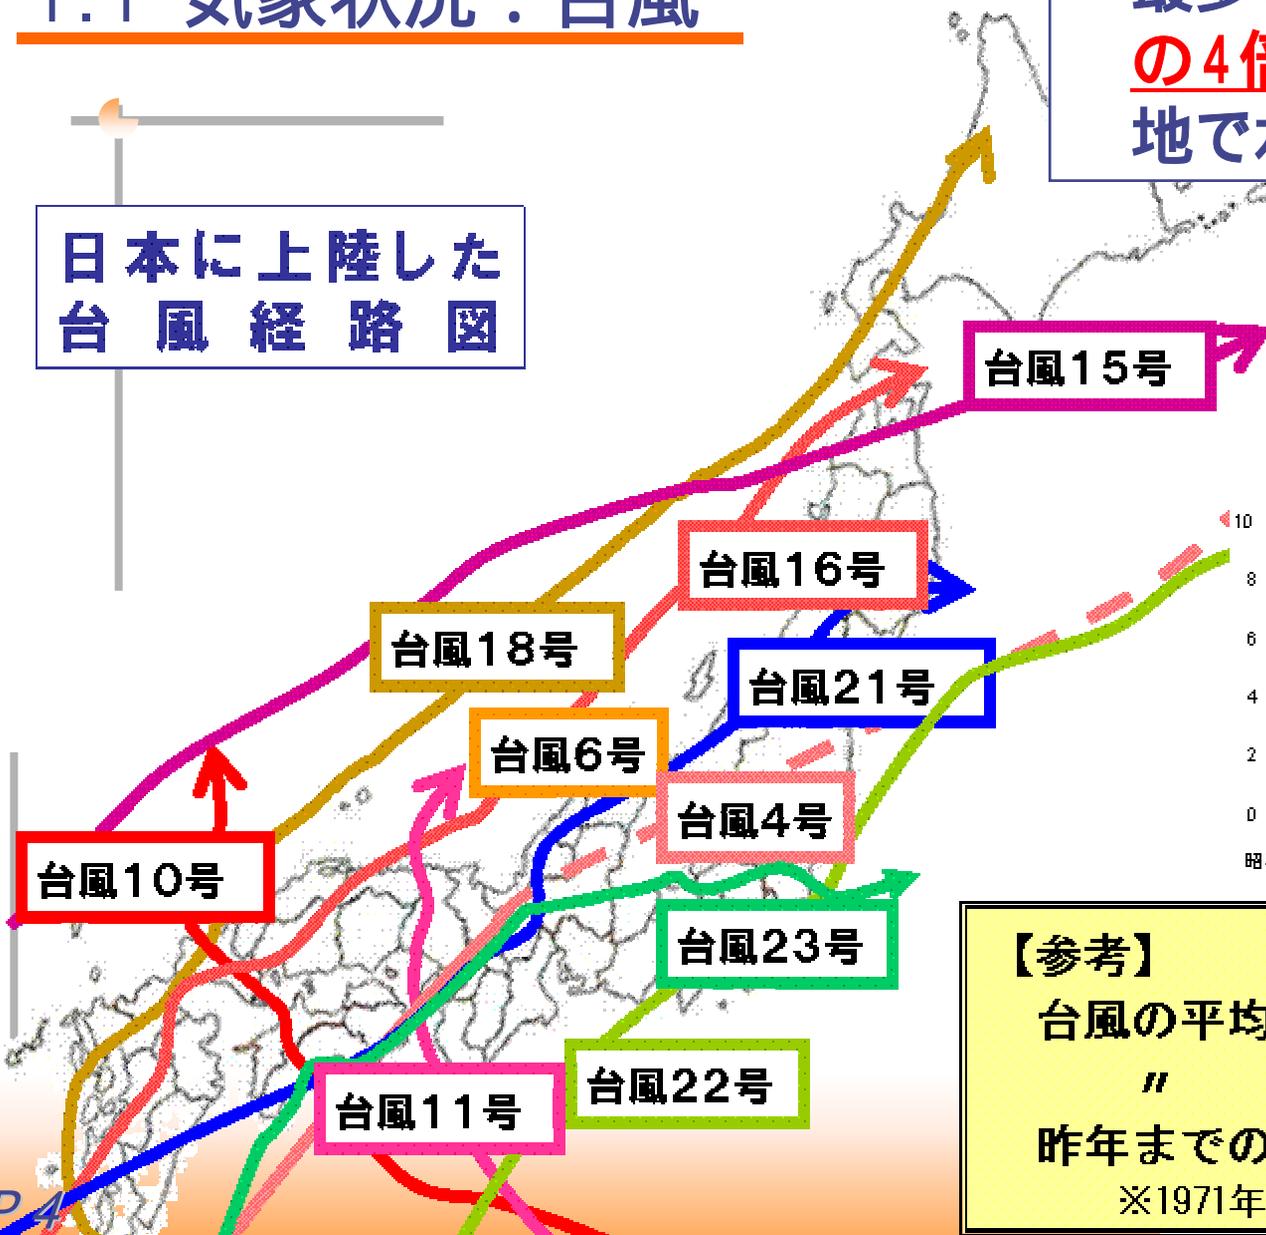
日本に上陸した台風経路図

平成16年には観測史上最多の台風上陸数(例年の4倍)を記録し、全国各地で水害が発生。

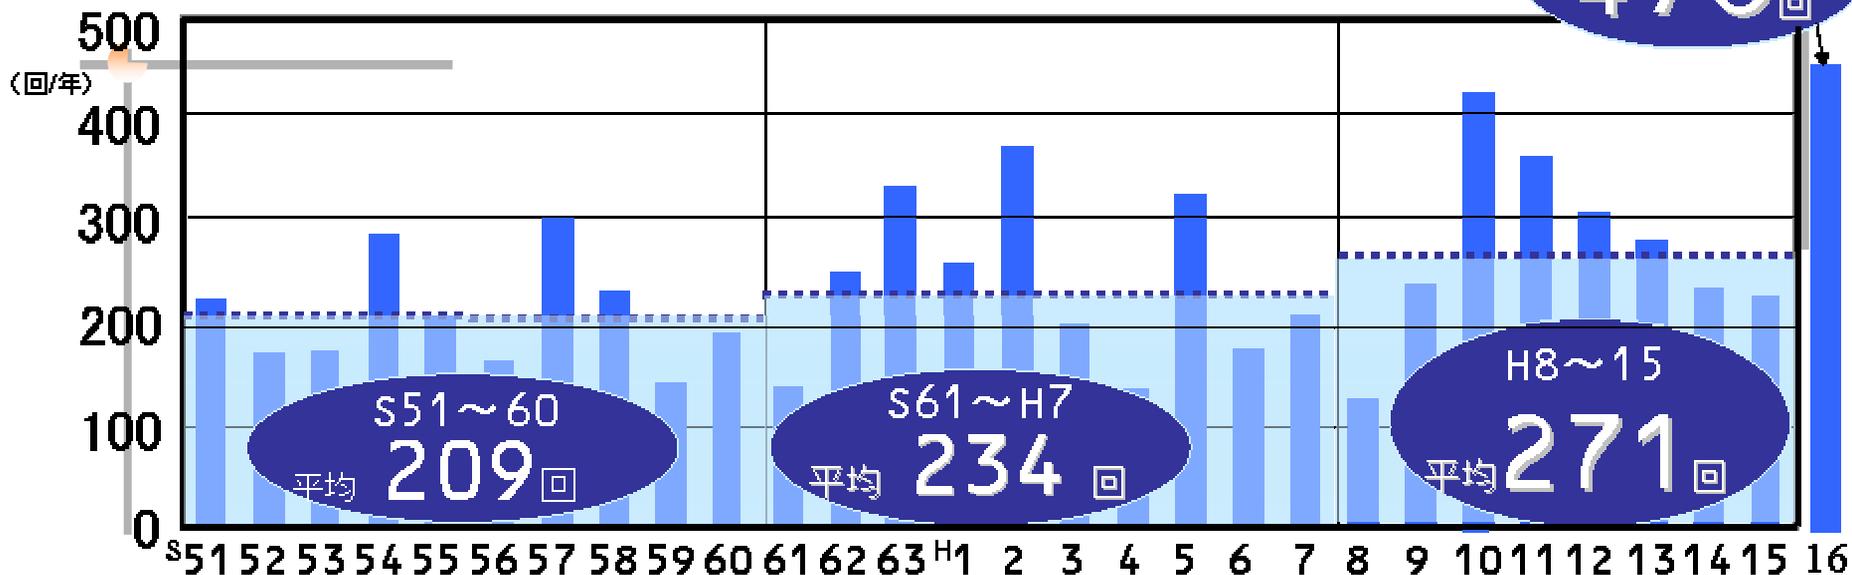
### 1. 時間雨量 50 mm以上の降雨の発生回数

1時間降雨量における年間延べ件数  
(全国のアメダス地点 約1,300箇所より)

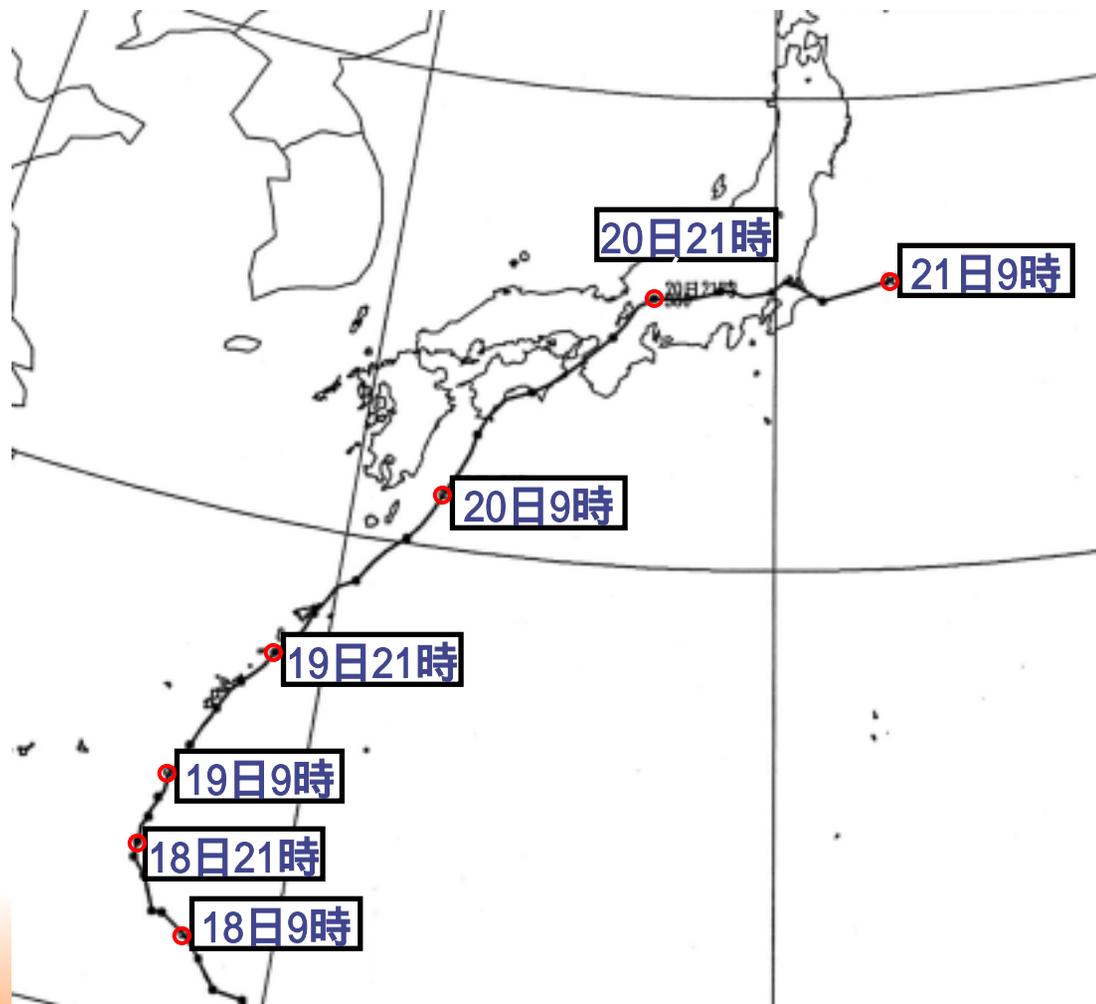
### 台風23号経路図

- ・ 台風23号は18日に超大型で強い勢力となり沖縄の南海上を北上
- ・ 20日18時前、大阪府泉佐野市付近に上陸

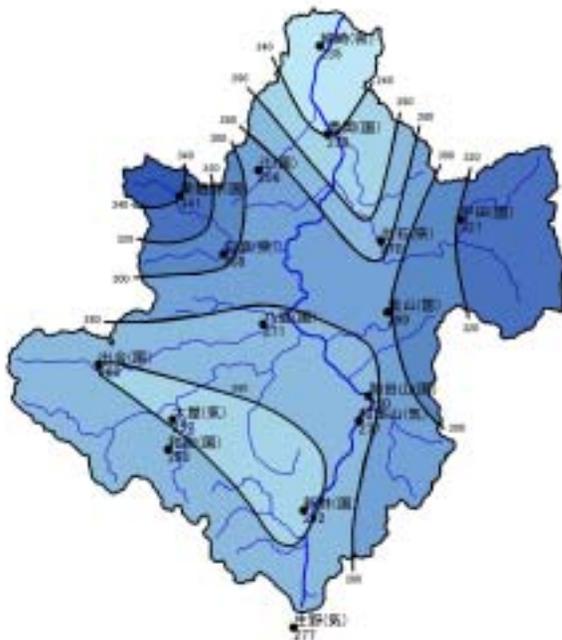
平成16年10月出水  
台風23号

## 等雨量線図(2日雨量)の比較

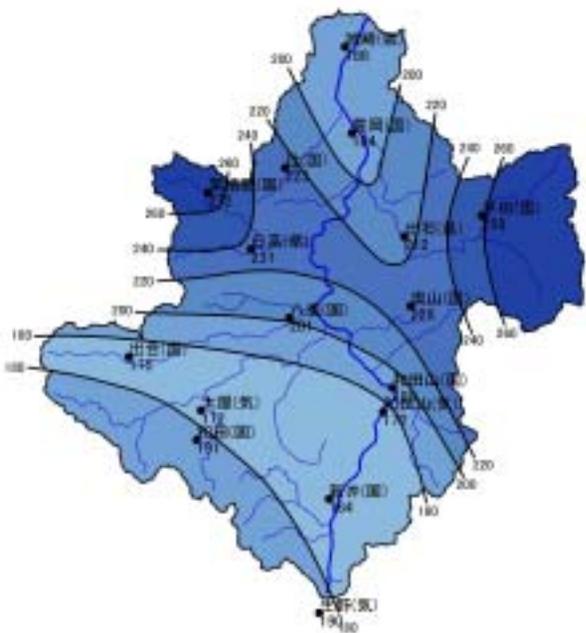
平成16年10月出水  
台風23号

## 等雨量線図(12時間雨量)の比較

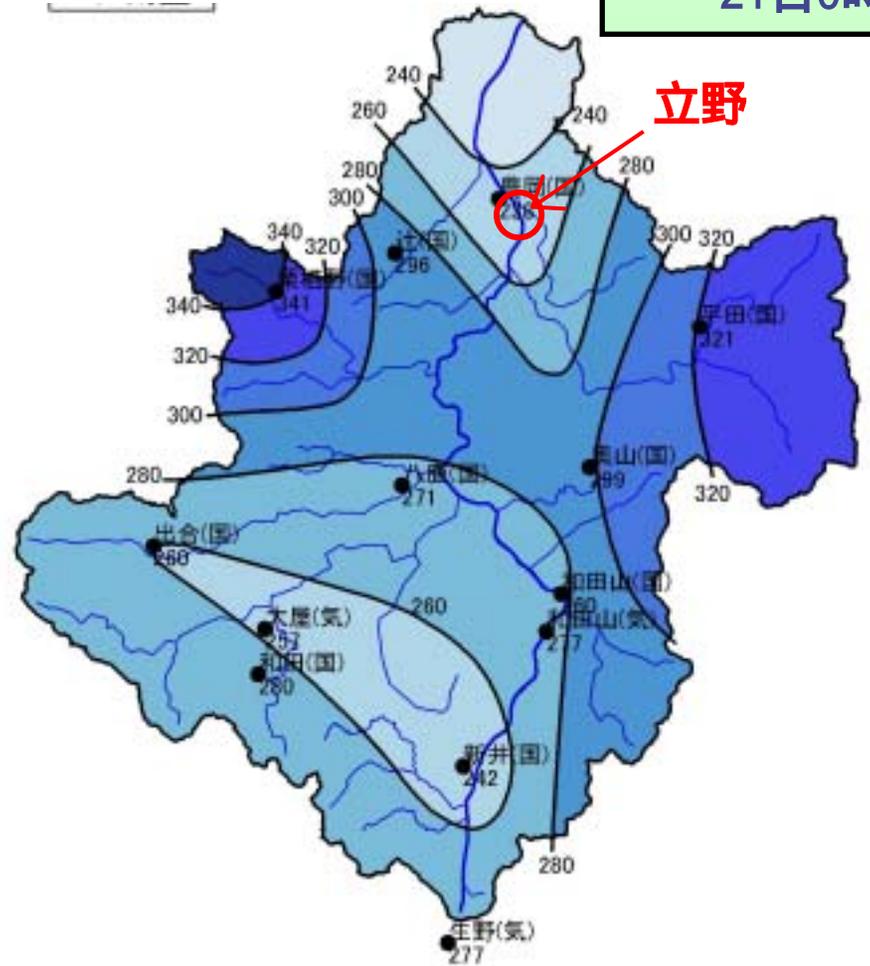
## 円山川立野上流域の 雨量評価

計画降雨量
2日雨量(mm) 【計画規模】
<b>327</b>
<b>【1/100】</b>

平成16年 台風23号による降雨量		
2日雨量(mm)	24時間雨量(mm)	12時間雨量(mm)
<b>278</b>	<b>242</b>	<b>206</b>
<b>【概ね1/40】</b>	<b>【概ね1/60】</b>	<b>【概ね1/80】</b>

19日0時  
~21日0時

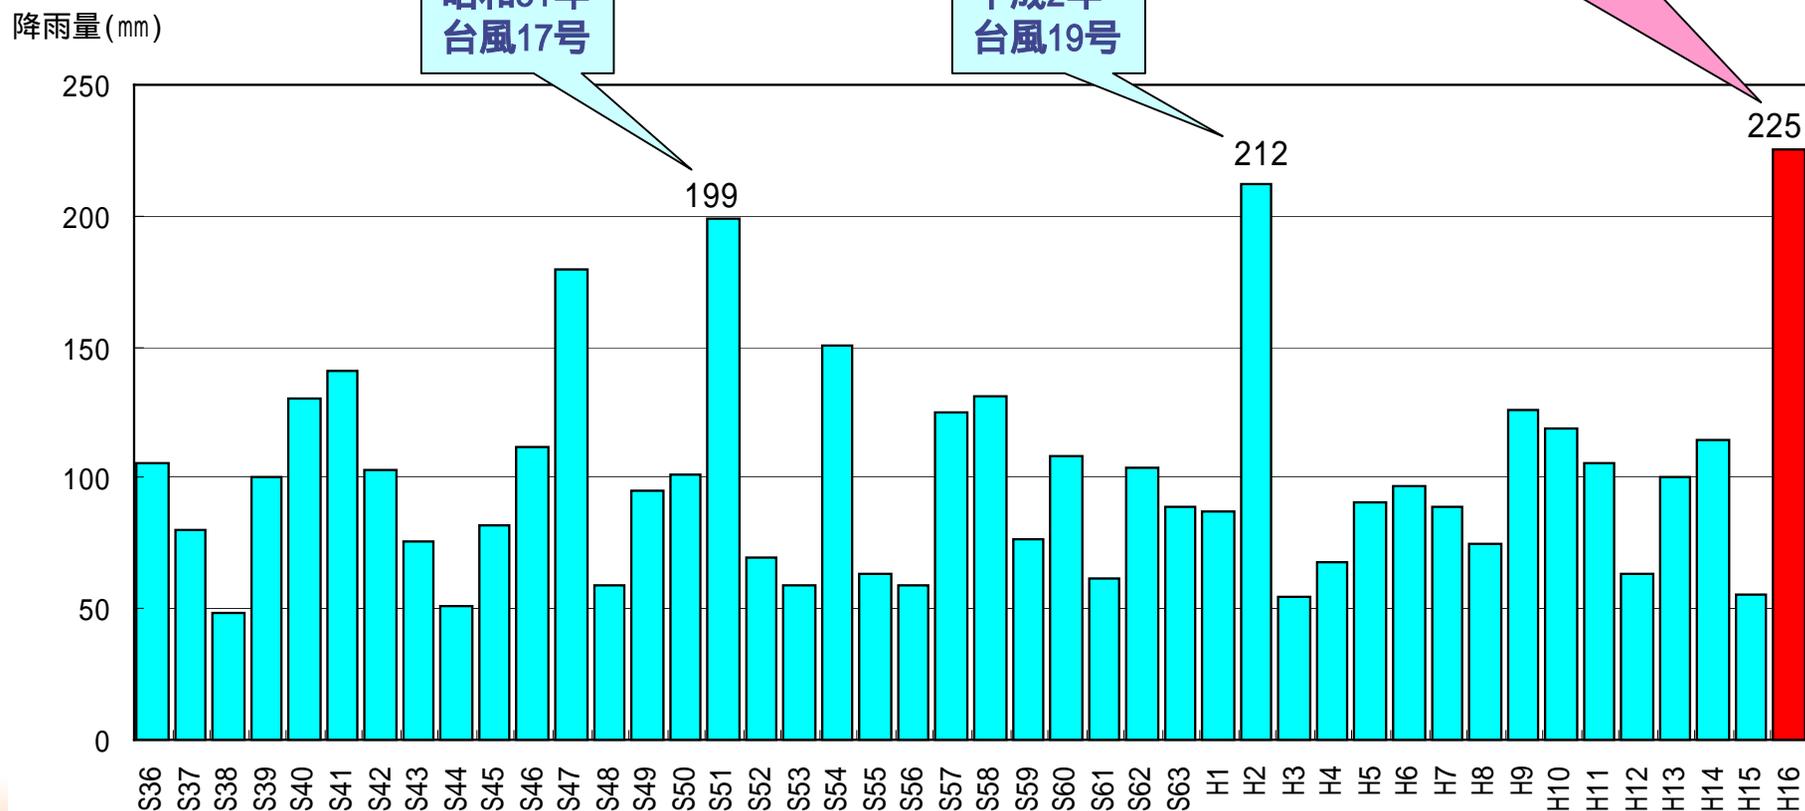
H16年は和田山観測所  
豊岡観測所は停電のため欠測

今回出水の雨量は  
戦後最大

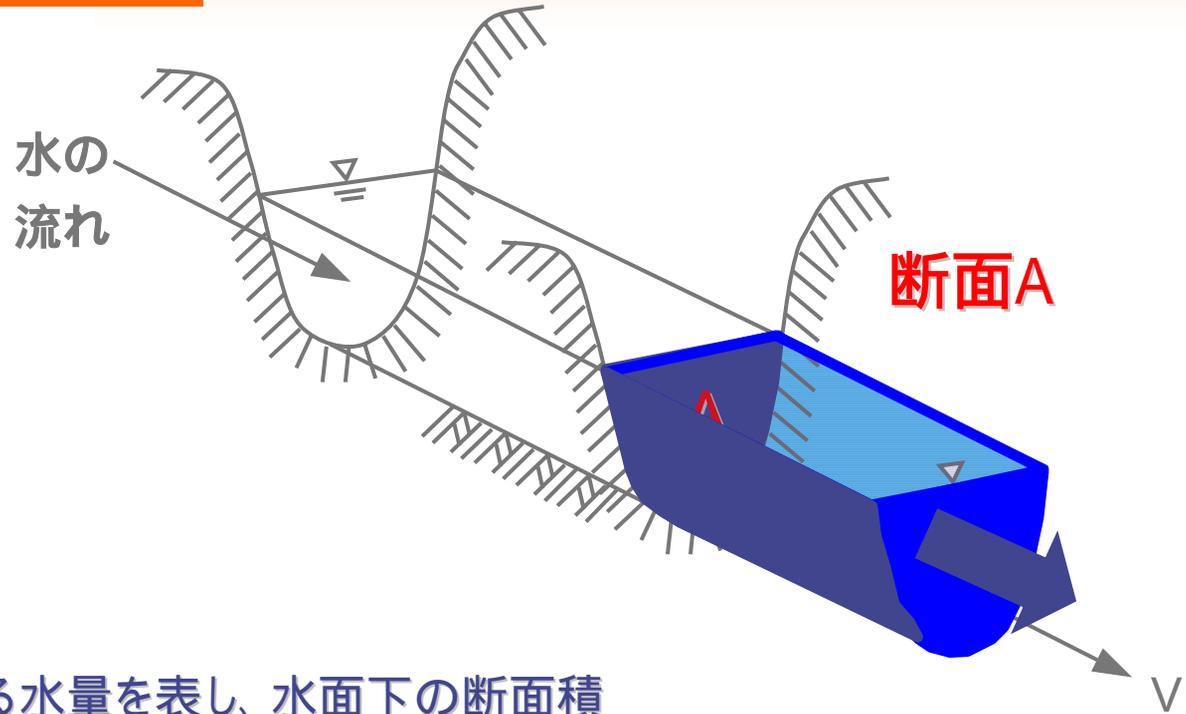
流量とは

- 流量とは川の中を流れる水量を表し、水面下の断面積 (A) と水が1秒当りに流れる早さ (流速) (V) を掛け合わせた量となります。

例えば、断面積 $5,000\text{m}^2$ で流速 $1\text{m/s}$ なら

$$5,000\text{m}^2 \times 1\text{m/s} = 5,000\text{m}^3/\text{s}$$

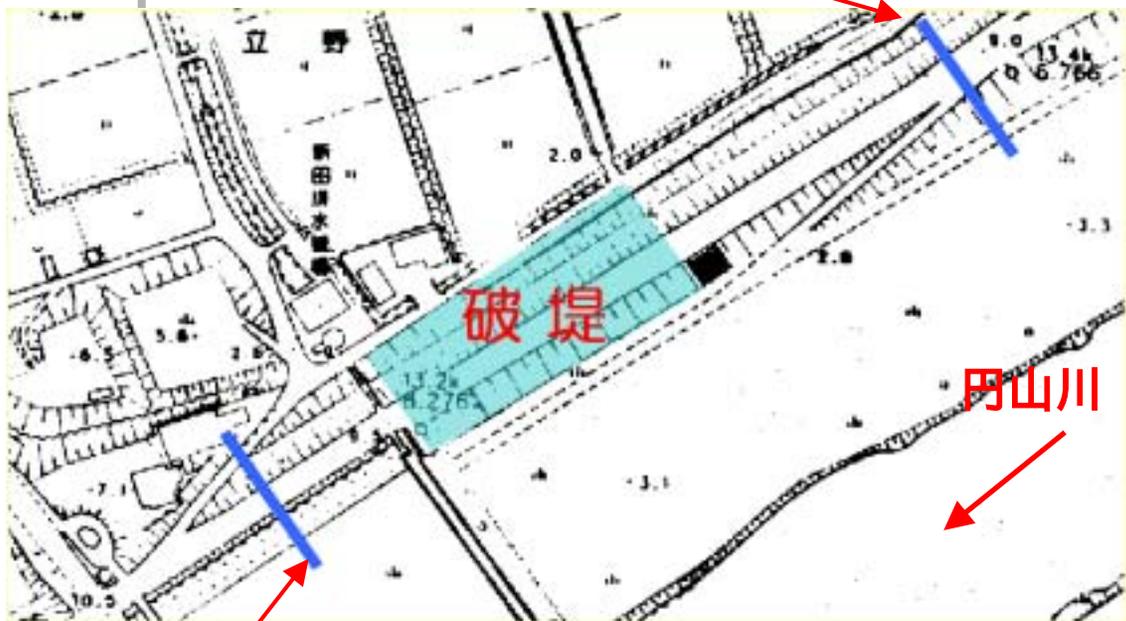
調査断面(上流)

ボーリング調査は、破堤箇所を挟むように上流と下流に分けて実施した。
