円山川流域の現状説明 (流域の環境・河川管理について)

平成16年2月3日

国土交通省 近畿地方整備局
豊岡河川国道事務所

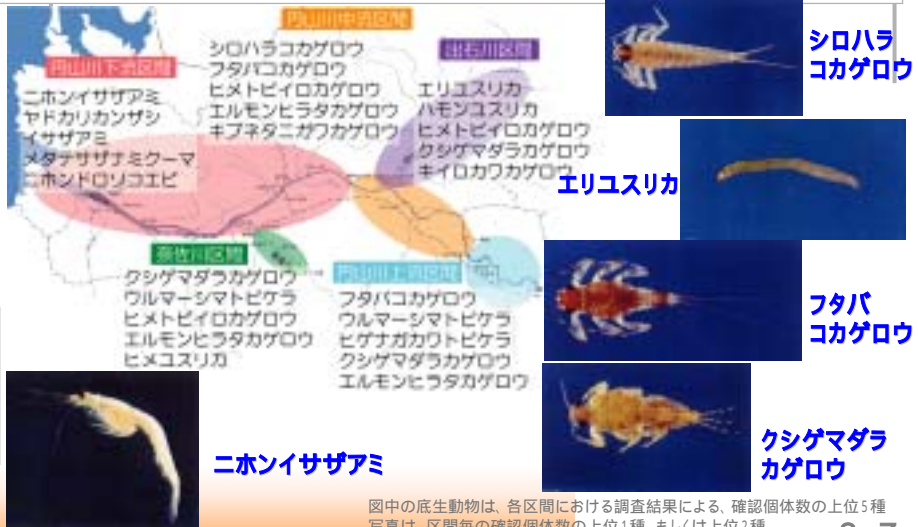
- 平成11年調査では336種が確認されています。
- 汽水域では、ゴカイ類、貝類、汽水性カニ類が多く生息し、支川流入付近では、淡水性のカワゲラ目やトンボ目も生息しています。

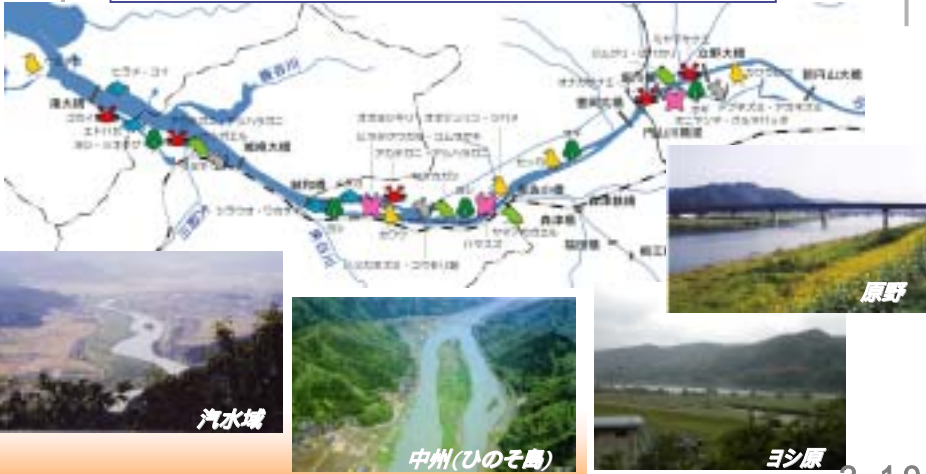
下流区間の特徴

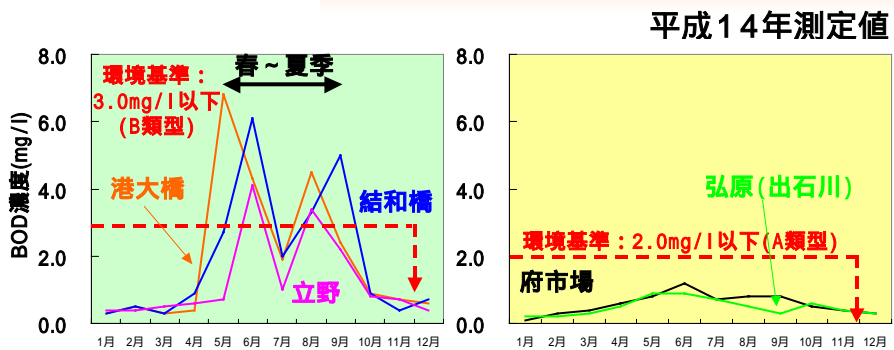
3.1 水質の現状（生活環境項目：BOD）

観測点	類型	環境基準	達成度	観測点	類型	環境基準	達成度
港大橋	B	3mg/l 以下	9/12	府市場	A	2mg/l	12/12
結和橋			9/12	弘原	A注)	以下	12/12
立野			10/12	注) 弘原については、管理目標値。

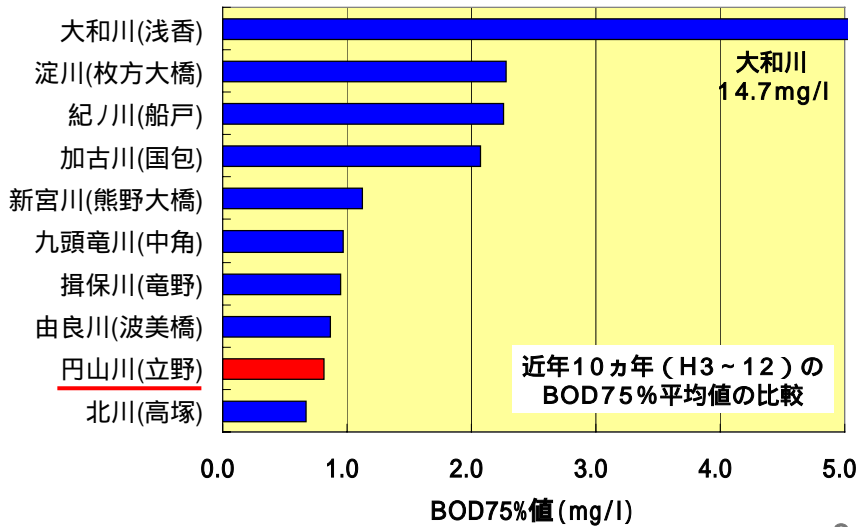
他河川との比較：BOD75%

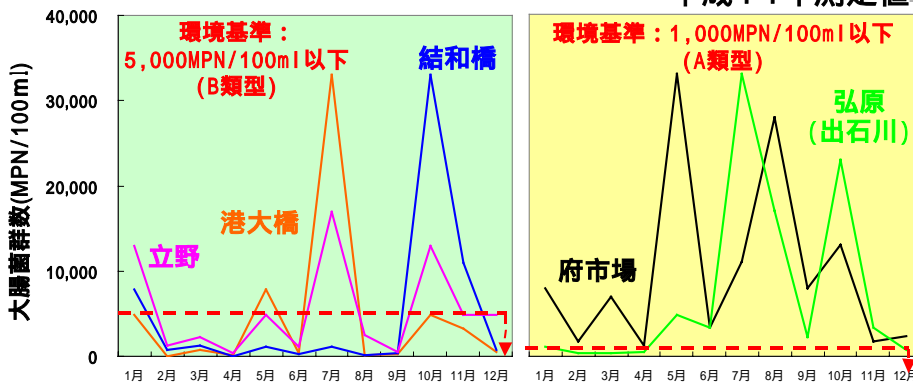
3.1 水質の現状（生活環境項目：大腸菌群数） 平成14年測定値

観測点	類型	環境基準	達成度	観測点	類型	環境基準	達成度
港大橋	B	5,000MPN/100ml以下	10/12	府市場	A	1,000MPN/100ml以下	0/12
結和橋			9/12	弘原	A注)		4/12
立野			9/12	注) 弘原については、管理目標値。

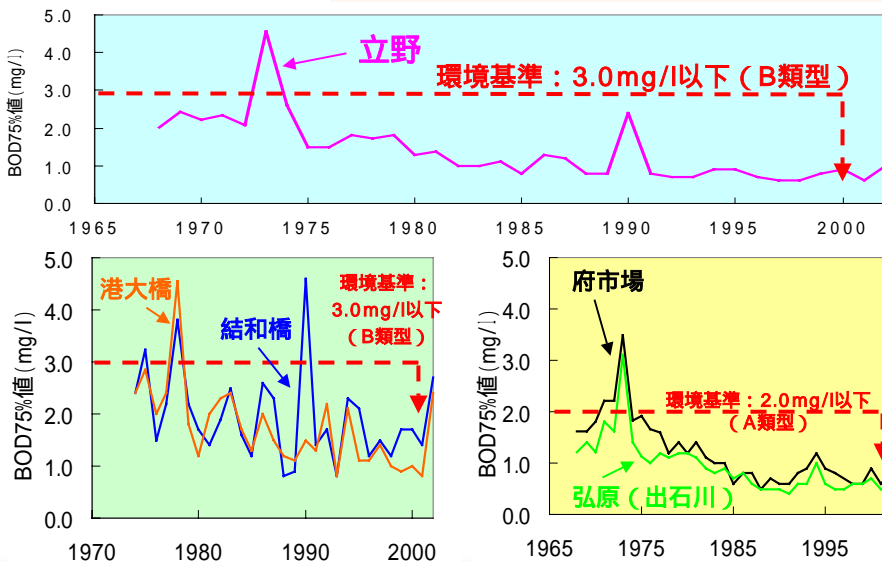
各観測点におけるBOD75%値の経年変化

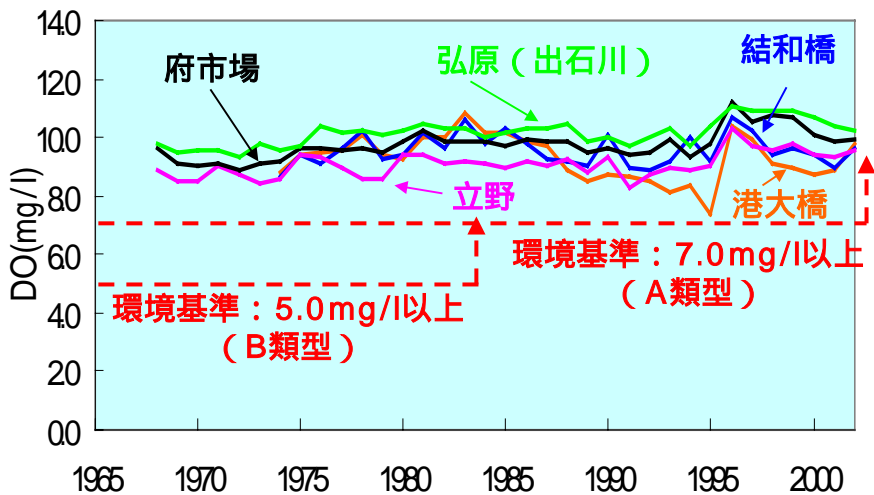
各観測点におけるDOの経年変化

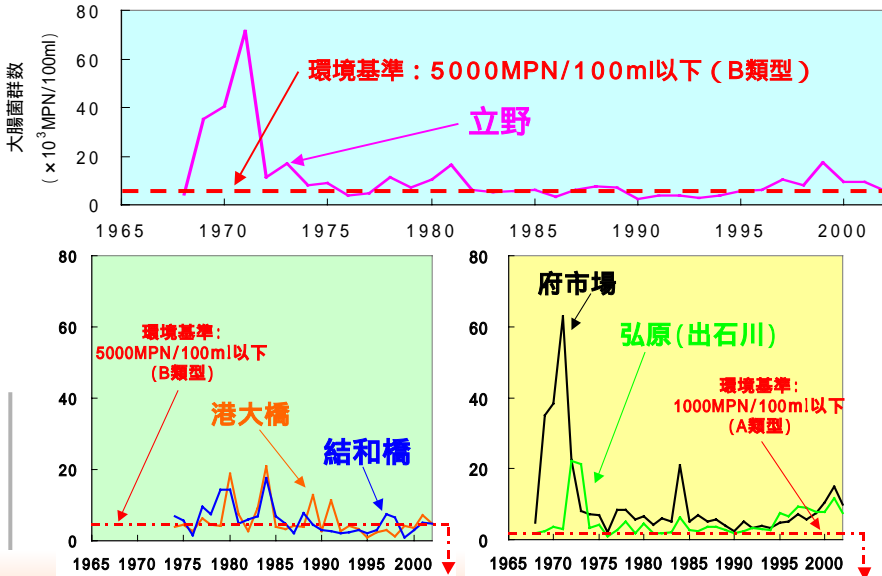
各観測点における大腸菌群数の経年変化

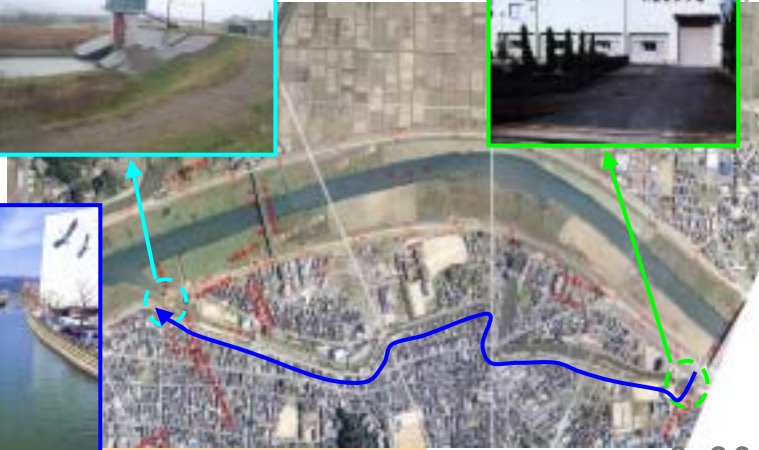
豊岡排水樋門

旧円山川から円山川へ排水

八条揚排水機場

円山川から旧円山川へ導水

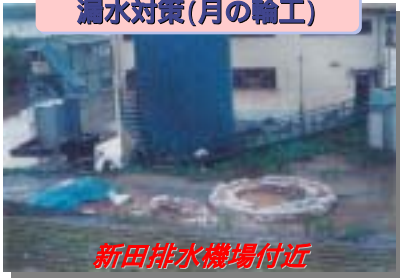
漏水対策(月の輪工)

平成2年9月洪水では、次のような水防活動が行われました。
