円山川流域の現状説明 (流域の概要、治水について)

平成15年11月18日

国土交通省 近畿地方整備局
豊岡河川国道事務所

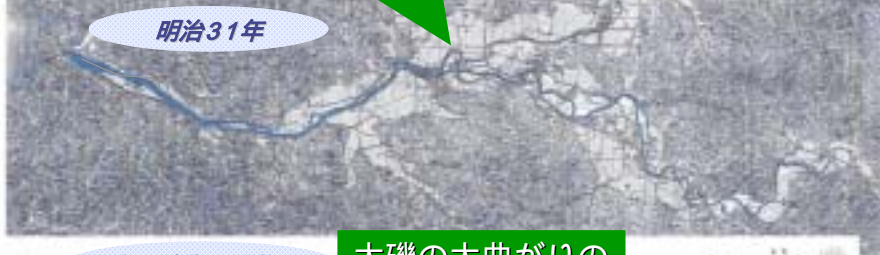
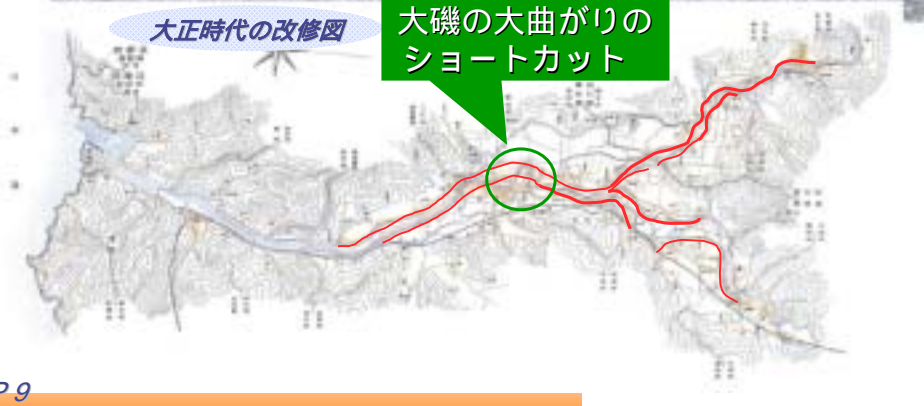
大磯の大曲がり

大正時代の改修図

大磯の大曲がりの
ショートカット

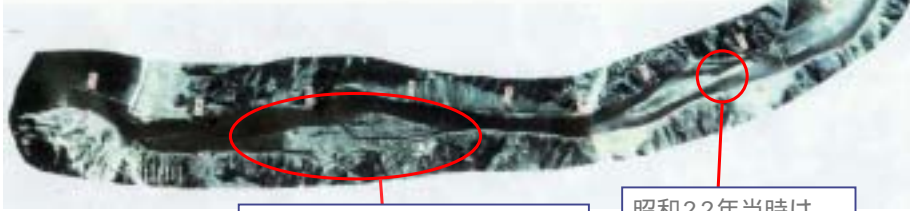
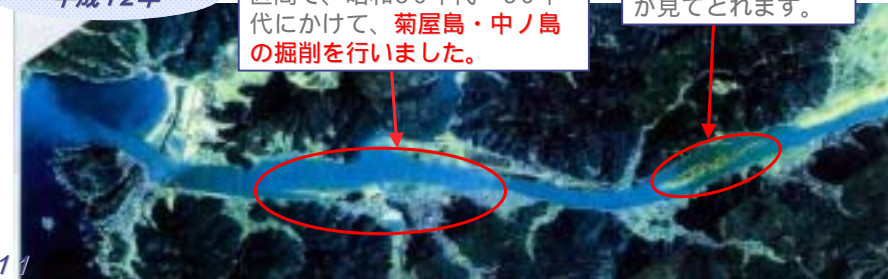
写真による河道の変遷(河口～玄武洞付近)

昭和22年

平成12年

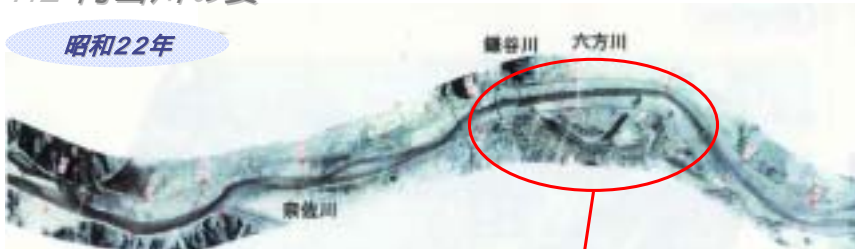
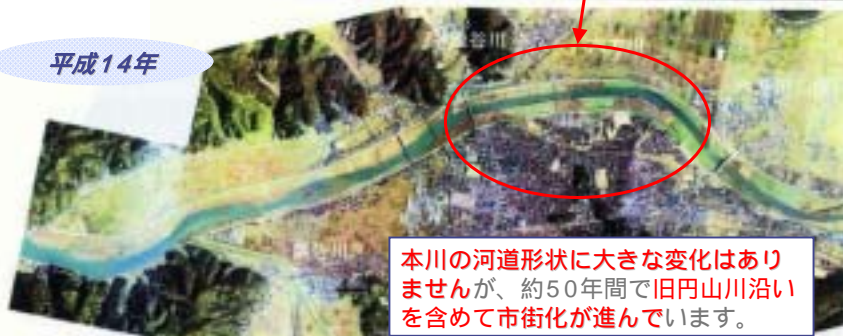
写真による河道の変遷(玄武洞付近～豊岡市街地)

昭和22年

平成14年

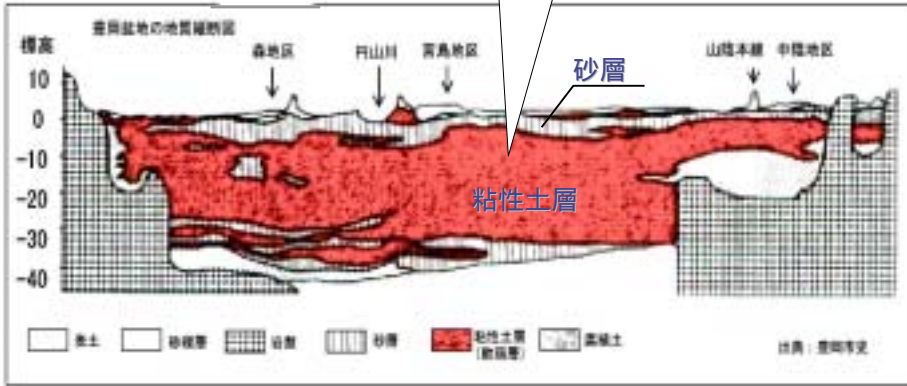
流域の地質

豊岡盆地は粘性土層が40m程度、分布しています。

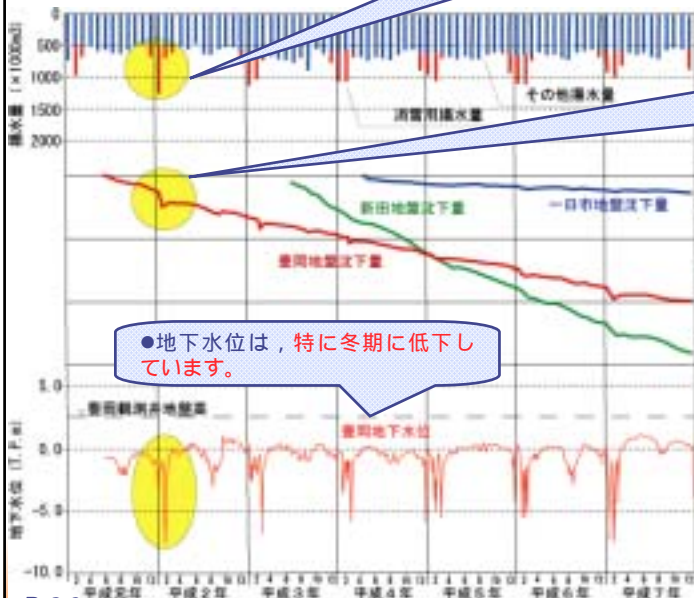
●冬期の地下水位低下要因は消雪用揚水

地盤沈下量は揚水量増加・地下水位低下と連動しています。

●地下水位は、特に冬期に低下しています。

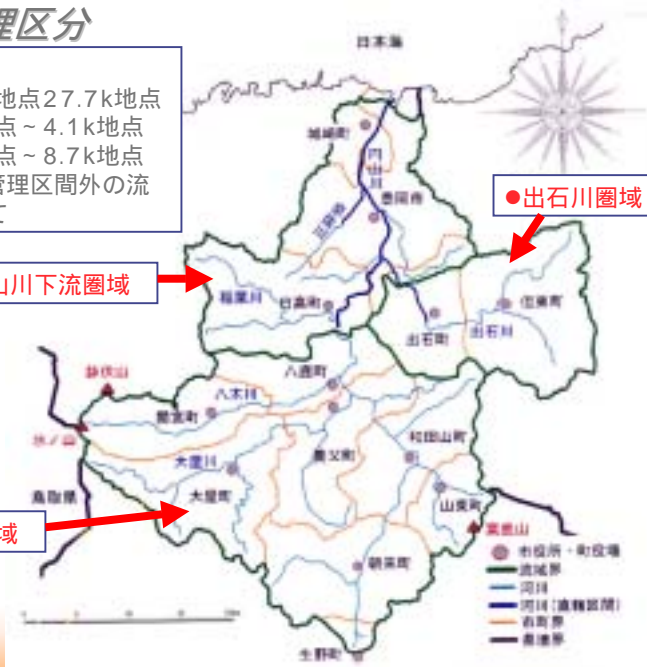
- 直轄管理区間
(円山川)河口～赤崎地点27.7k地点
(奈佐川)円山川合流点～4.1k地点
(出石川)円山川合流点～8.7k地点
- 県管理区間・・・直轄管理区間外の流域全て

●円山川下流圏域

●円山川上流圏域

●出石川圏域
